Kompletterande Bergteknisk utredning, Gunnilse

1	2025-07-10	Kompletterande Bergteknisk utredning, Gunnilse	David Jonasson	Sid Patel	Christoffer Kall
Version	Datum	Beskrivning	Upprättat	Granskat	Godkänt

Inledning och syfte

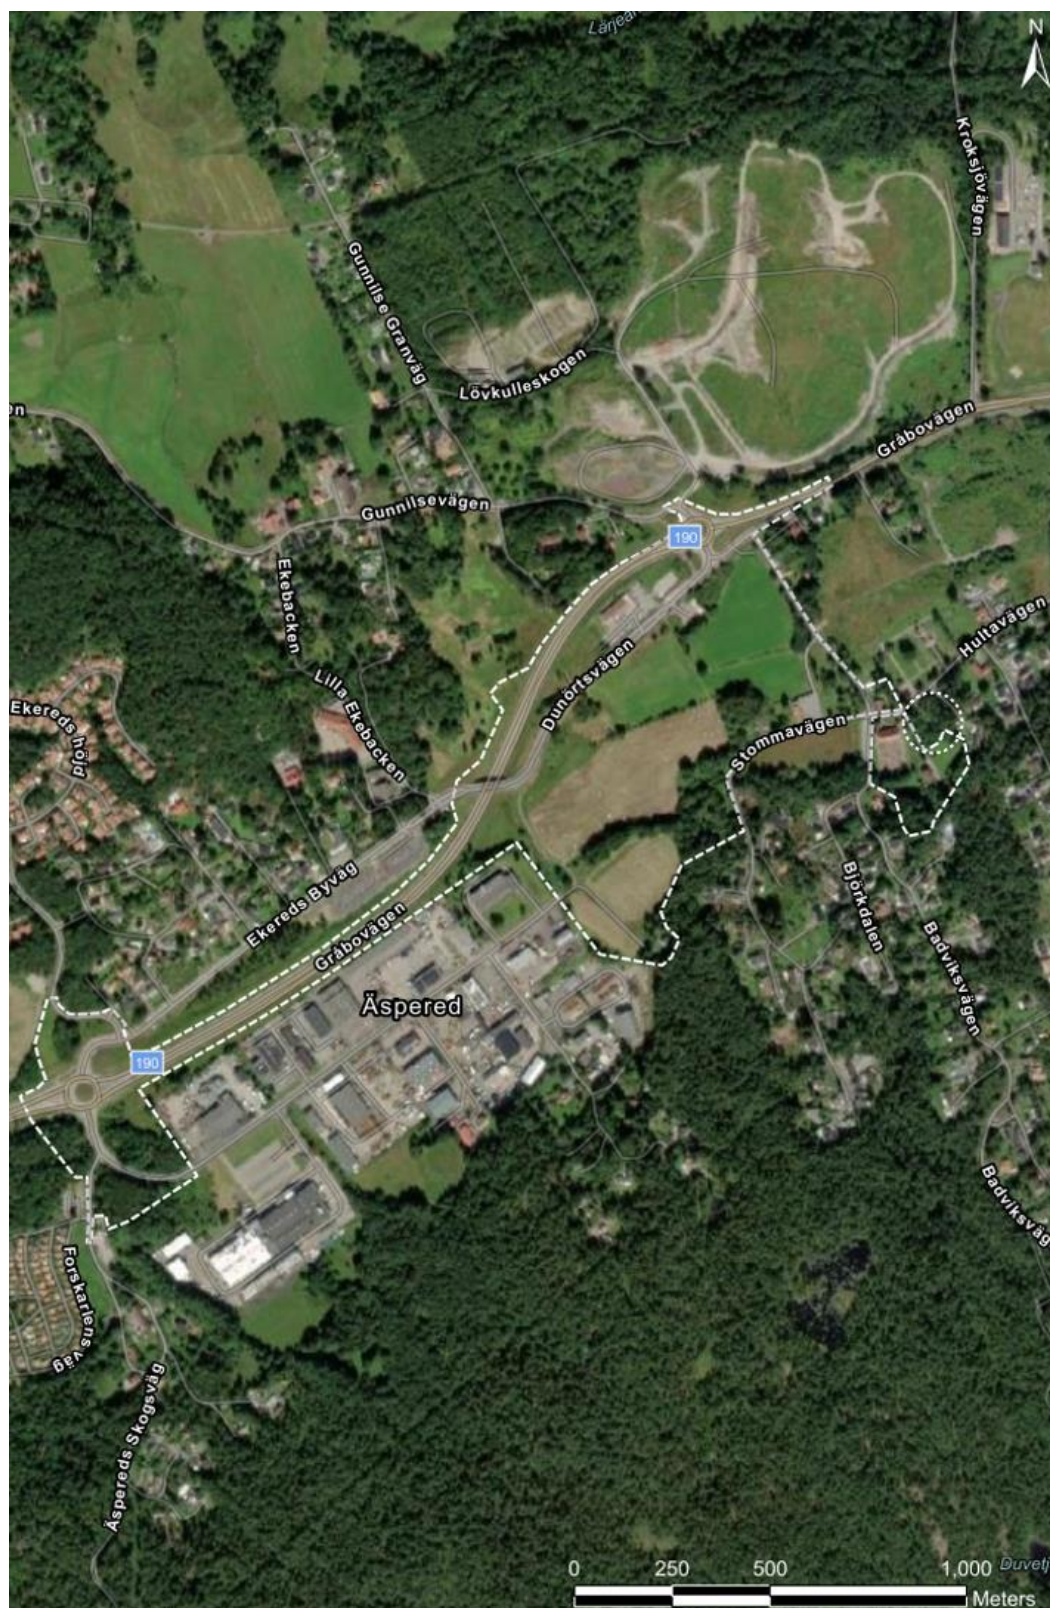
Figur 1. Översikt över det undersökta området inom planområdets gränser markerade med vit kontur. Vit cirkel indikerar kompletterande område som hanteras av föreliggande rapport.

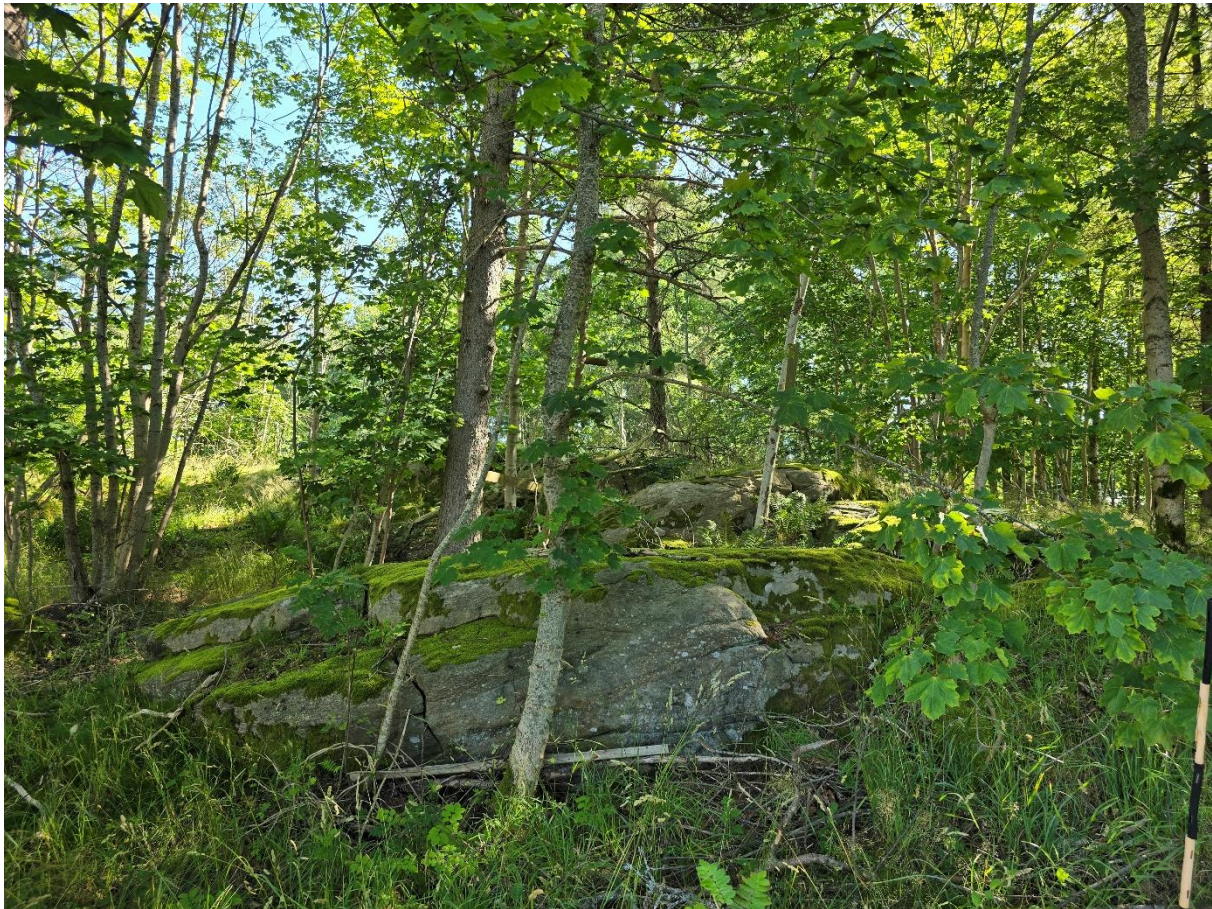
Det undersökta området består av flaka naturliga bergslänter som är tätt överväxta av mindre vegetation och större träd, se Figur 2. Bergarten består av medelkornig röd/grå granitoid (granit) med gnejsig struktur. Berget uppvisar god bergkvalitet och låg vittringsgrad.

Avståndet mellan betydande sprickor är 0,6–1,2m, och därmed bedöms sprickfrekvensen som låg. Sprickgrupper som mättes in i fält är framför allt bankningsplan, och en tydlig brantstående sprickgrupp som stryker 036 och stupar 70°. Sprickyterna som förekommer är råa och plana. Öppna sprickor över 5mm observerades ej.

Figur 2. Bergslänt öster om Angereds kyrka. Vy mot öst.

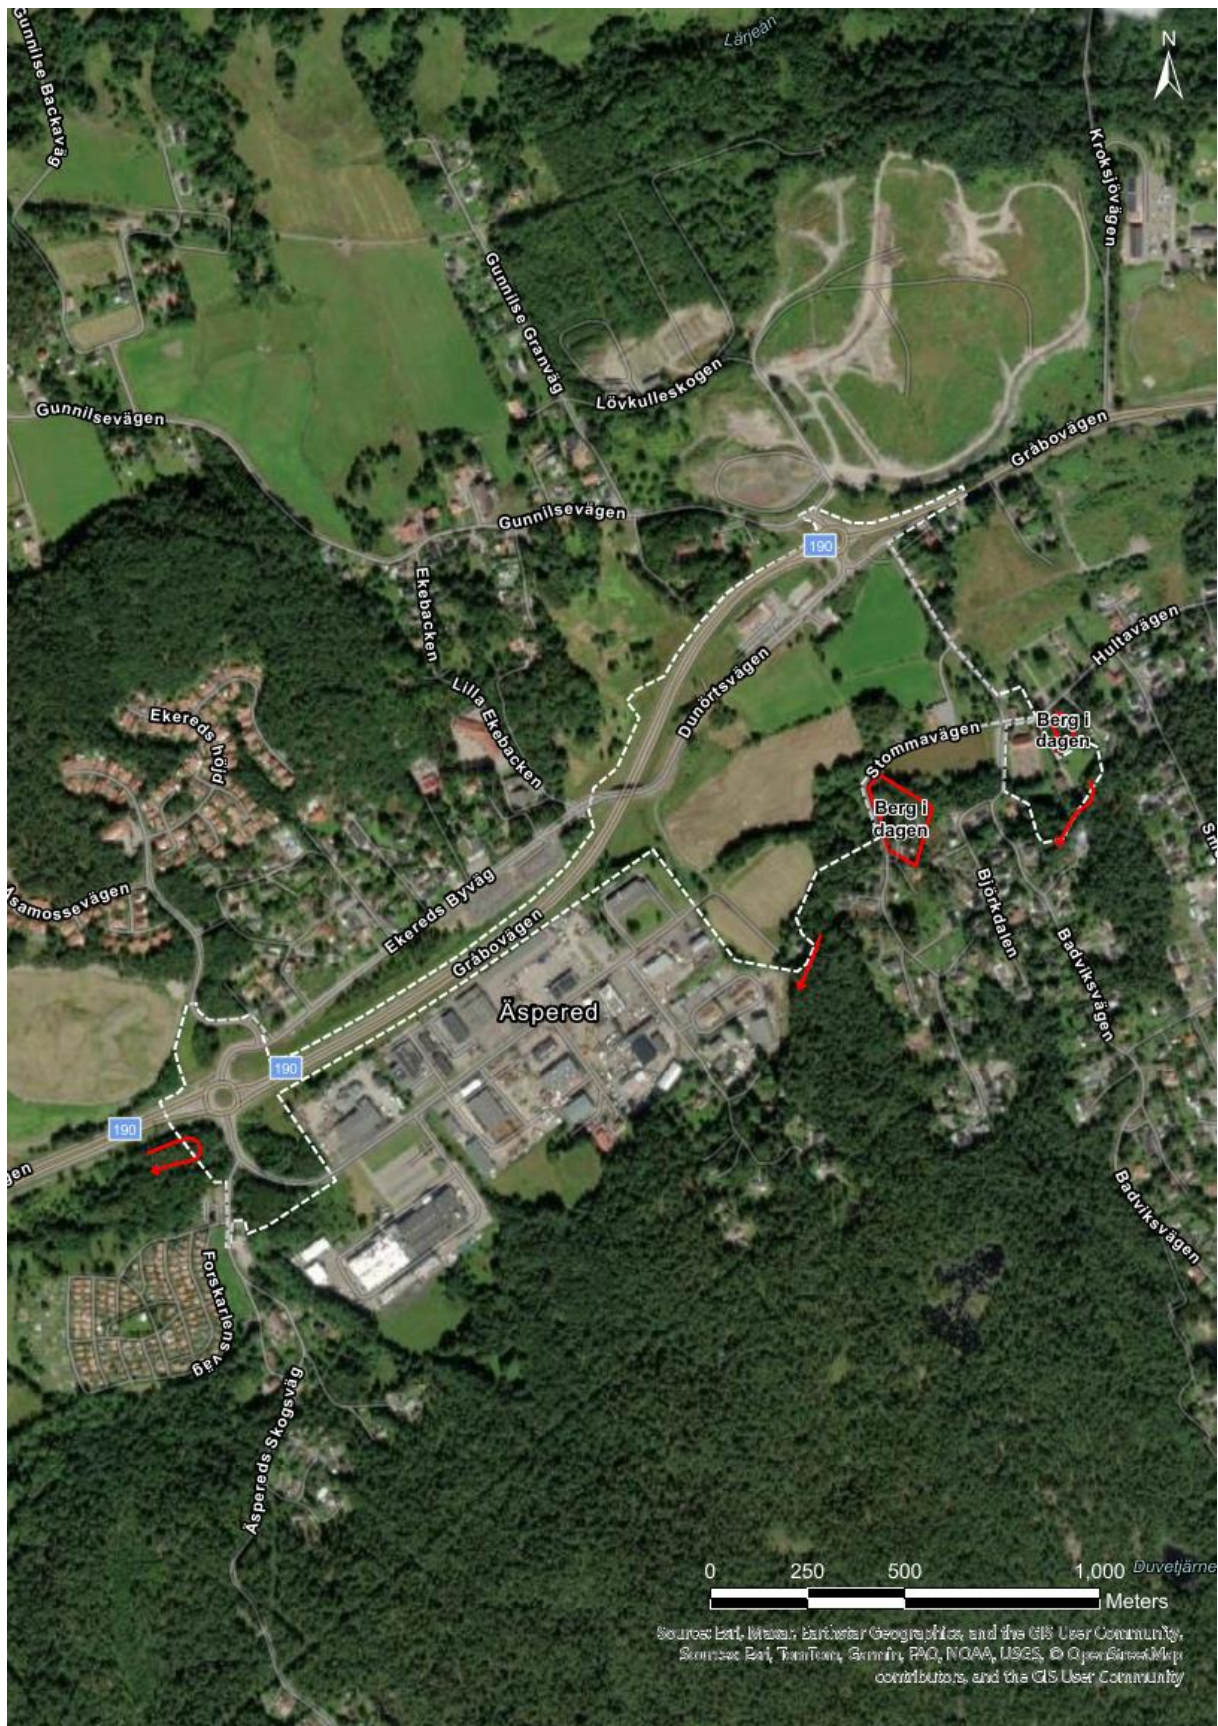
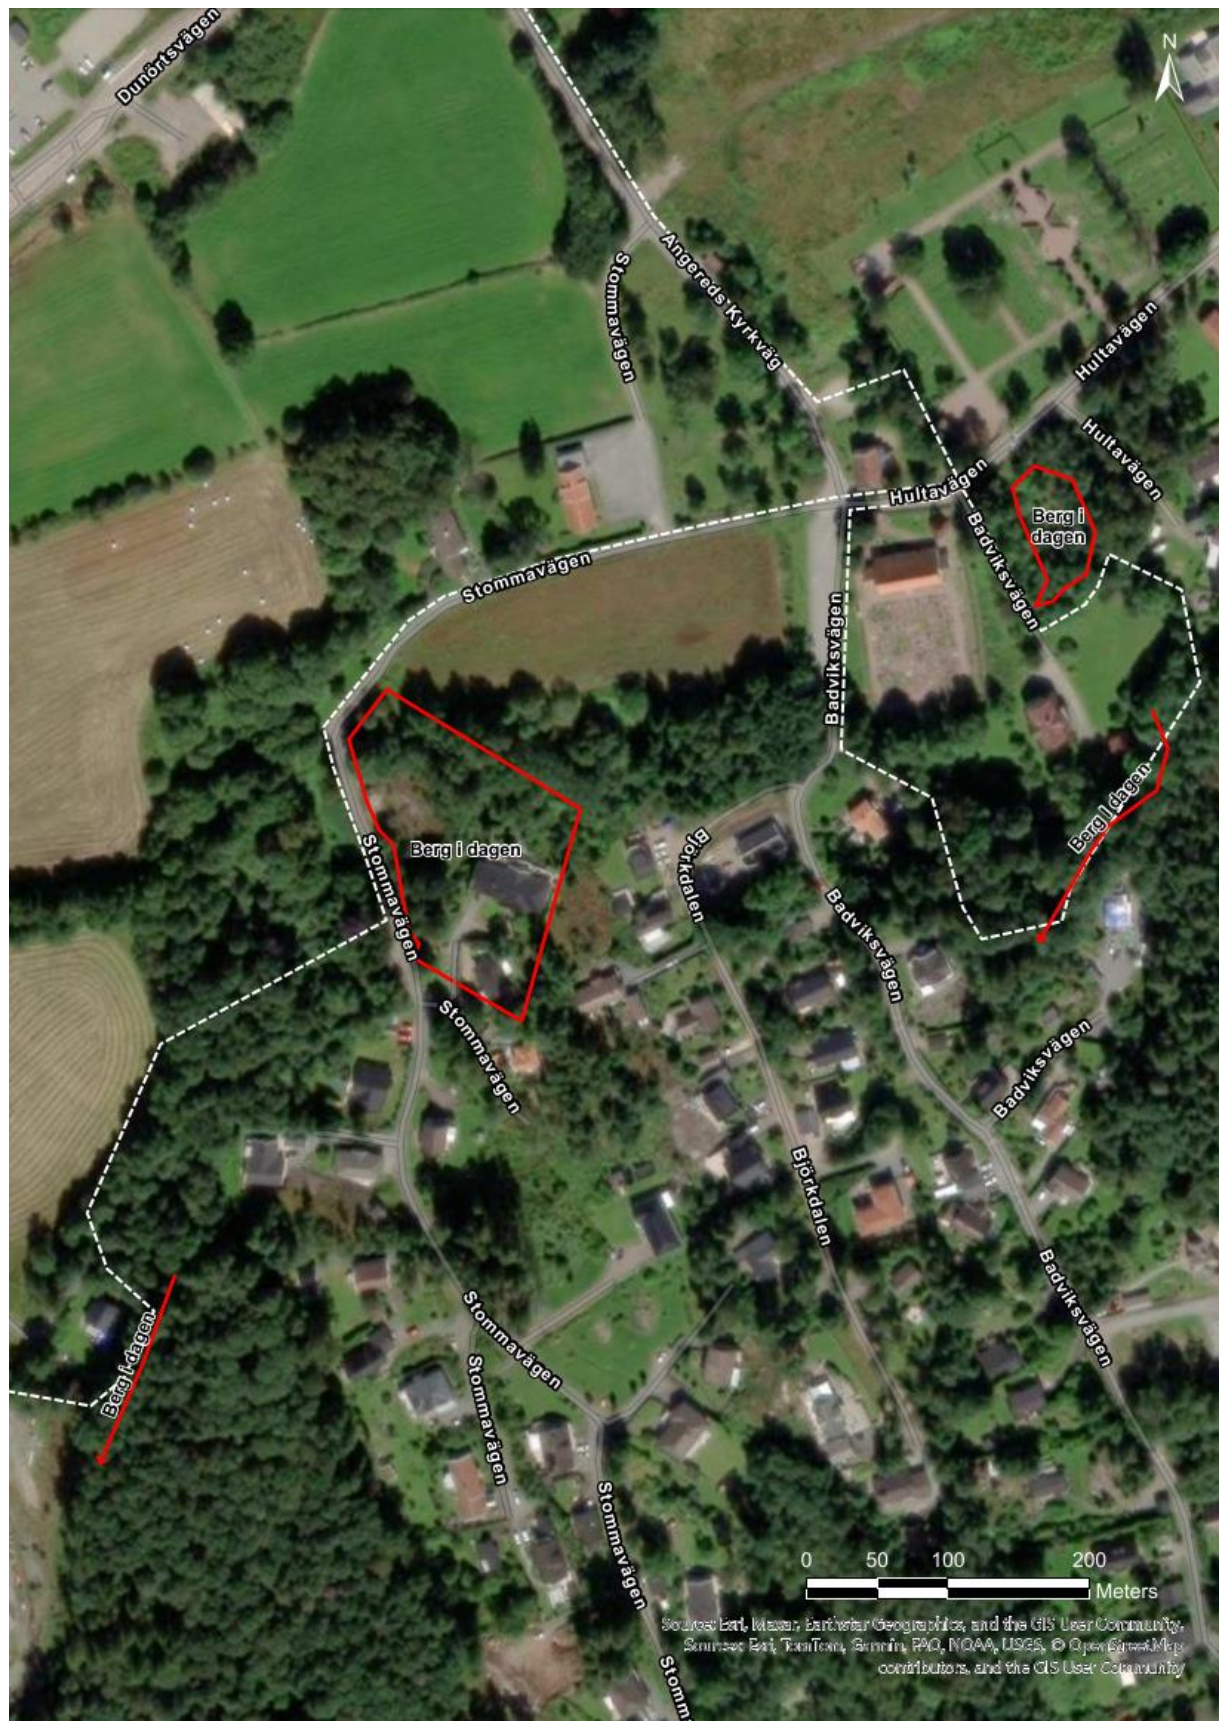
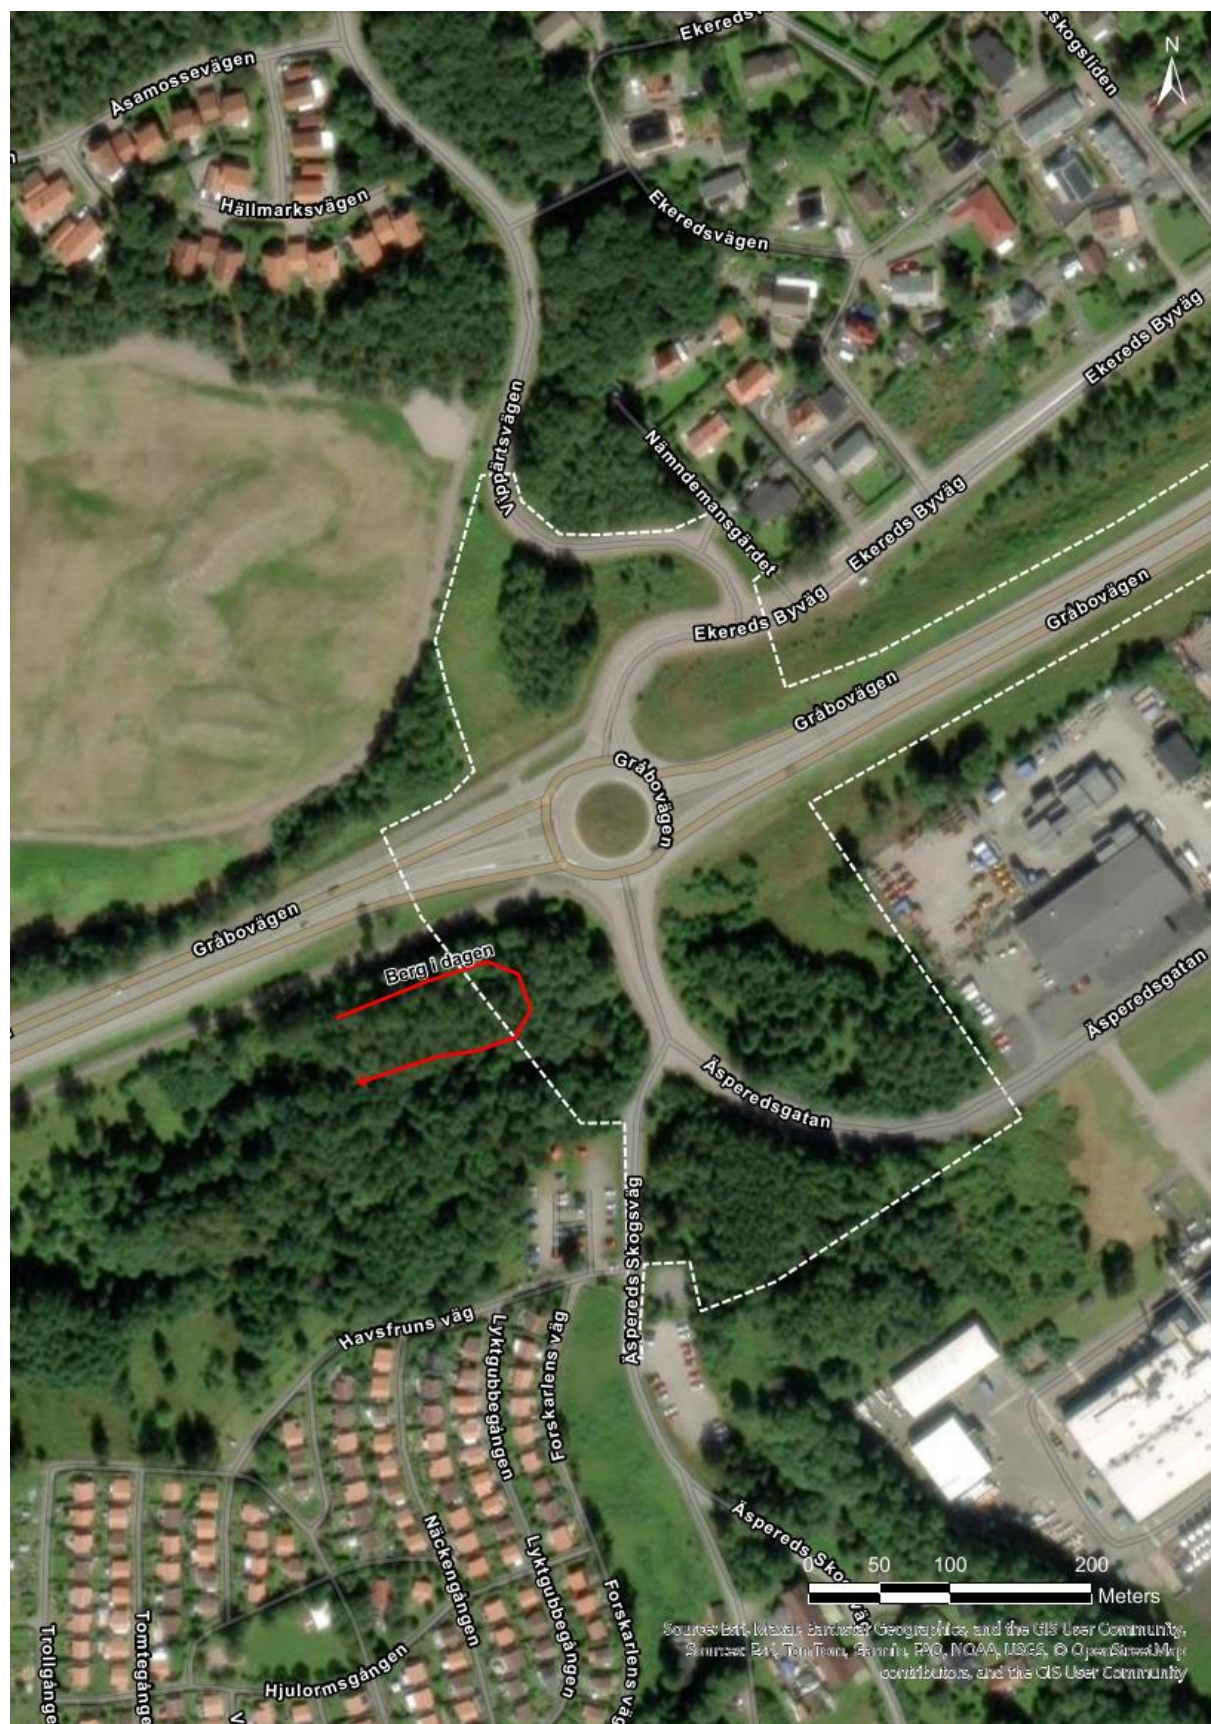
Bilaga 1 Inmätning av berg i dagen

Inmätning av berg utfördes över hela planområdet. Resultat kan ses i bilaga 1. Det kan konstateras att inmätningen i hög grad kan verifiera SGU:s befintliga jordartskarta 1:25000 – 1:100000.
