Structor Mark AB/Göteborgs Stad, Fastighetskontoret

Bergteknisk besiktning för detaljplan Gunnilse, delområde C

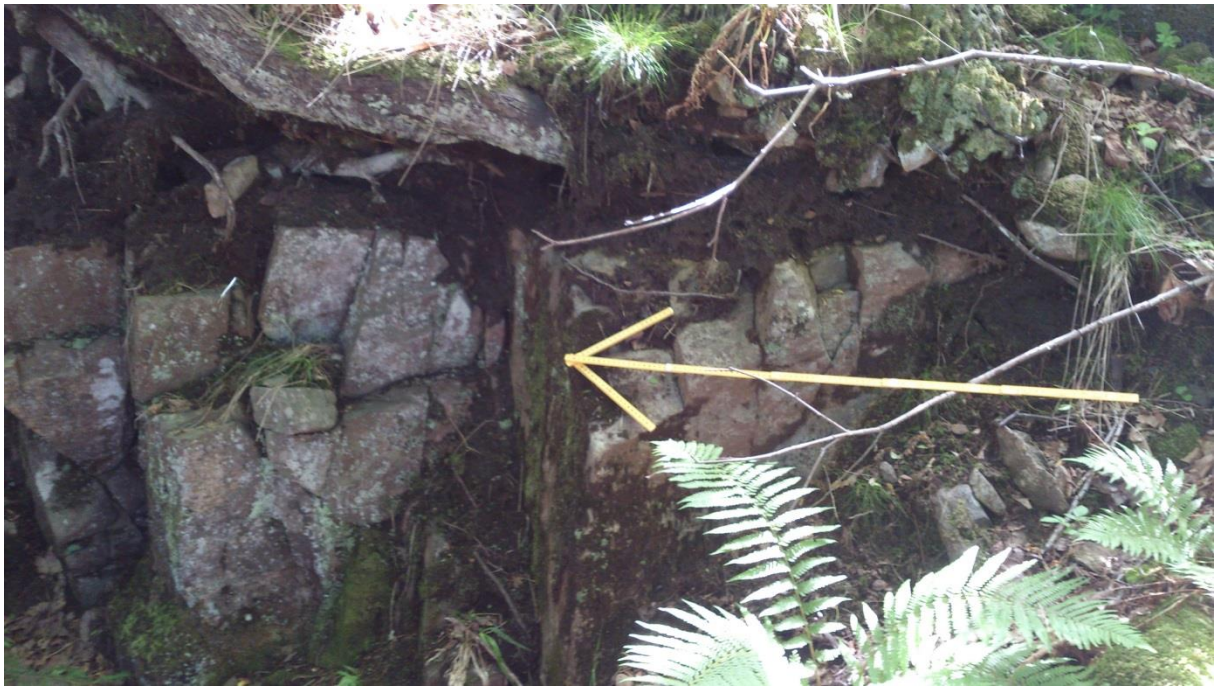
Figur 1 Bilden visar sprickzonen i bergskärningen vid område 3, foto taget mot öst.

Område 1 ligger utanför planområdet, men närheten till bebyggelse gör att detta område ändå besiktigats. Berget består av en grå, veckad, granitisk gnejs med plana hållar. I områdets centrala del genomslås berget av en 0,5 m bred pegmatitgång. I områdets västra del finns en cirka 2 m hög skärning som gränsar till en bilväg som löper nord-syd, se figur 2. Sprickorna följer ett mönster med två medelbranta, vinkelräta, sprickriktningar samt flacka (till medelbranta) sprickor. De flacka sprickornas strykning varierar i området.

Sprickorna har liten uthållighet. Avståndet mellan brantstående parallella sprickor är ofta 1 meter eller mer. Se bilaga 1 för sprickriktningar. Risken för blockutfall i området bedöms som liten.

Bergkvaliteten i området är generellt hög. De sprickgrupper som identifierats ger ej upphov till kilbrott eller plana brott i bergskärningar i område 1 och 3. Skall sprängningsarbeten ske i område 1 bör bergskärningar besiktas efter att sprängning är utförd för att utröna behovet av förstärkning.

Vid bergschaktning rekommenderas att bergskärningarna följer de naturliga brantstående sprickorna. På så sätt utnyttjas bergets naturliga stabilitet.

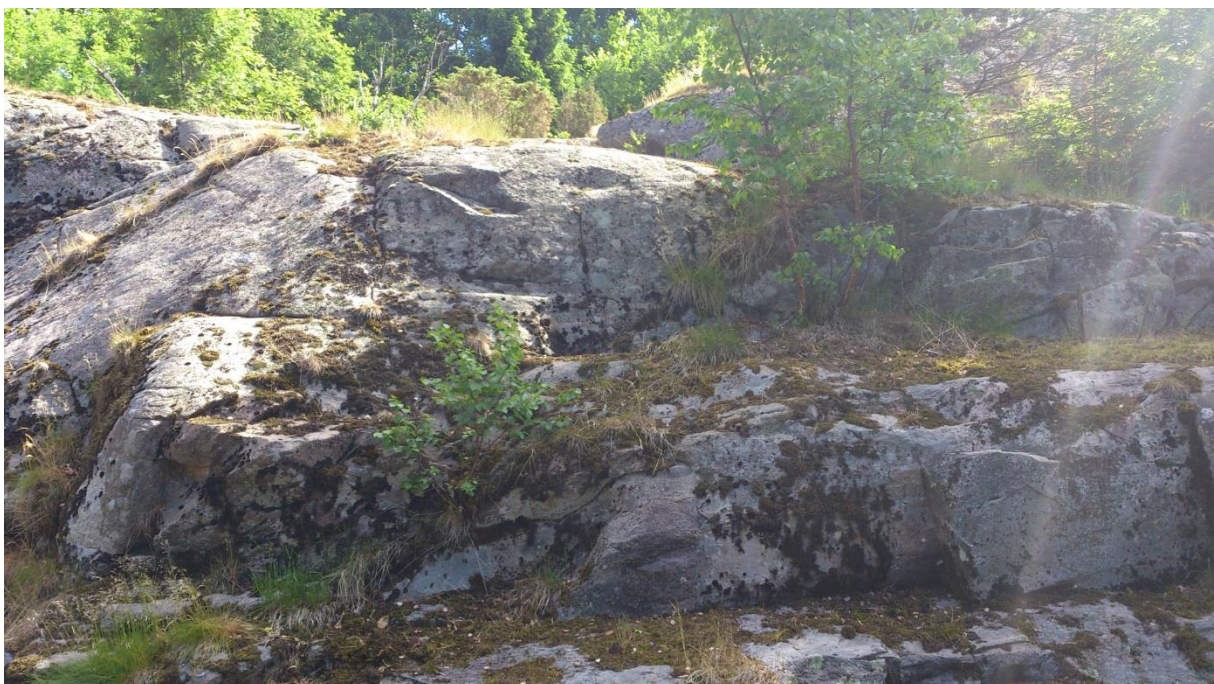
Området ligger inom planområdet. Berget består av en grå, veckad granitisk gnejs med plana hållar. I norra delen av området blir berget mörkare och övergår i en mer homogen grönsten. Ingen skarp gräns mellan bergarterna har noterats. Höjdskillnaderna i området är små. Sprickor följer ett mönster med två medelbranta, vinkelräta, sprickriktningar samt flacka sprickor. Sprickorna har liten uthållighet. I områdets södra del finns en cirka 2 m bred svaghetszon som löper WNW-ESE och delar området i en nordlig och en sydlig del. Avståndet mellan brantstående parallella sprickor är ofta mer än en meter. Se Bilaga 1 för sprickriktningar. Risken för blockutfall i området bedöms som liten.

Figur 2 Bilden visar berget vid vägen i område 1, foto taget mot öst.
