# BERGTEKNISK BESIKTNING

## FÄLTSPATSGATAN, ÄNGGÅRDEN

2018-04-03

UPPDRAGSNAMN  
Bergbesiktning Fältspatsgatan,  
Göteborg

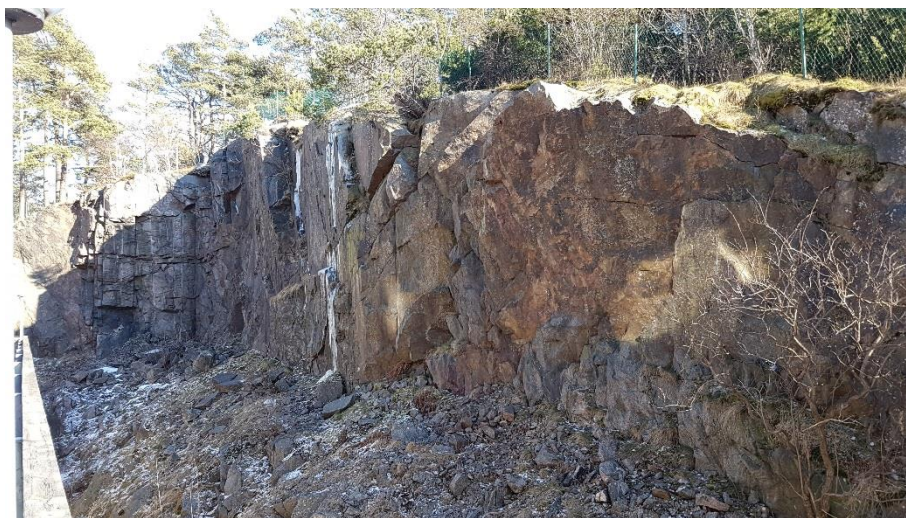
Utgörs av en sprängd slänt längs gränsen mellan det norra parkområdet och en kontorsfastighet, se Figur 4. Slänten är skrotad vid tidigare tillfälle, nedskrotade block ligger kvar vid släntfot. Befintliga bergbultar vilka bedöms vara i bra skick förekommer i slänten.

Figur 4. Sprängd slänt längs gränsen till parkområdet.

| Slänt nr | Åtgärder | Åtkomlighet | Riskbedömning (befintlig eller vid exploatering) | Höjd och bredd | Övriga kommentarer |
|---|---|---|---|---|---|
| 1 | Handskrotning, Granskning av befintlig förstärkning, Vegetationsrensning. | Begränsad, ligger bakom ett parkeringshus. | Befintlig risk<br>(Utgör risk för fastigheter gränsande till parkområde) | Ca 7-8 m hög, ca 35+15 m lång | Åtkomst för gångtrafik nedanför slänten är avgränsad. |

Vegetationsrensning av en mindre mängd förekommande vegetation ska utföras i slänten och till 1,5 m ovanför släntkrön.

Handskrotning av slänten ska utföras då några lösa block förekommer. Eventuella lösa block som inte kan skrotas ner ska förankras med bergbult. Antalet bergbultar som kan behöva installeras uppskattas till ca 5 st. med bultlängd 2-3 m.

Gällande underhållsbehov rekommenderas att besiktningsintervallet till att börja med är 10 år och att det sedan kan anpassas efter bedömt behov.

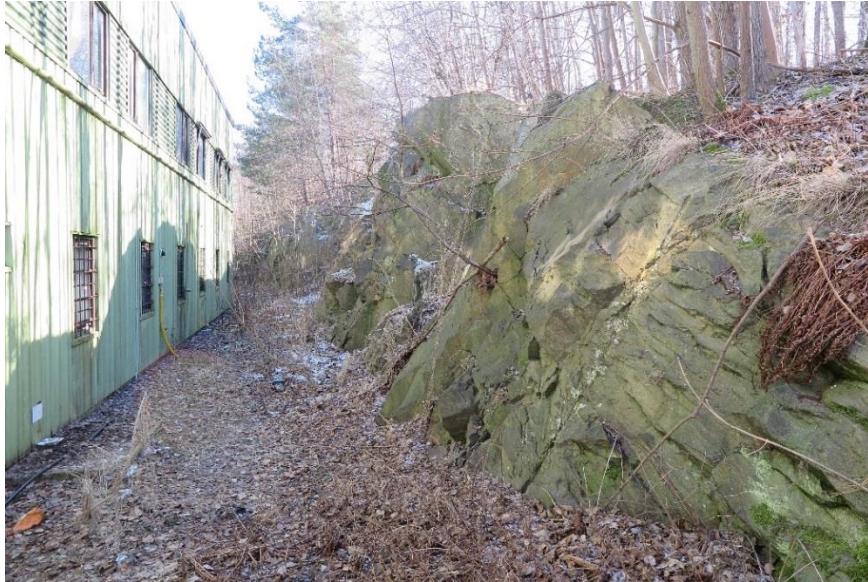
Består av en sprängd slänt längs parkområdets nordöstra gräns och intill en befintlig industribyggnad, se Figur 5. Vegetation i form av sly och mindre träd förekommer i slänten. Lösa block förekommer i slänten.

Figur 5. Sprängd slänt längs parkområdets nordöstra gräns.

| Slänt nr | Åtgärder | Åtkomlighet | Riskbedömning (befintlig eller vid exploatering) | Höjd och bredd | Övriga kommentarer |
|---|---|---|---|---|---|
| 2 | Handskrotning, Bultning, Vegetationsrensning, Stängsel ska monteras ovanför släntröen. | Begränsad, ligger bakom en industribyggnad. | Befintlig risk<br>(Utgör risk för fastighet gränsande till parkområde) | Ca 2-4 m hög, ca 80+10 m lång | Staket finns som spärrar av området nedanför slänten, men inget vid släntröen. |

Vegetationsrensning ska utföras i slänten och till 1,5 m ovanför släntkrön.

Slänten ska handskrotas och förstärkas med selektiva bergbult. Antalet bergbultar som behöver installeras uppskattas till ca 5 st. med bultlängd 2-3 m.

Nedanför slänten är åtkomsten för gående avgränsad med staket. Ovanför släntkrön saknas stängsel, vilket ska monteras för att förhindra fallolyckor.

Omfattning av bergförstärkning ska bestämmas av bergsakkunnig efter utförd bergrensning.

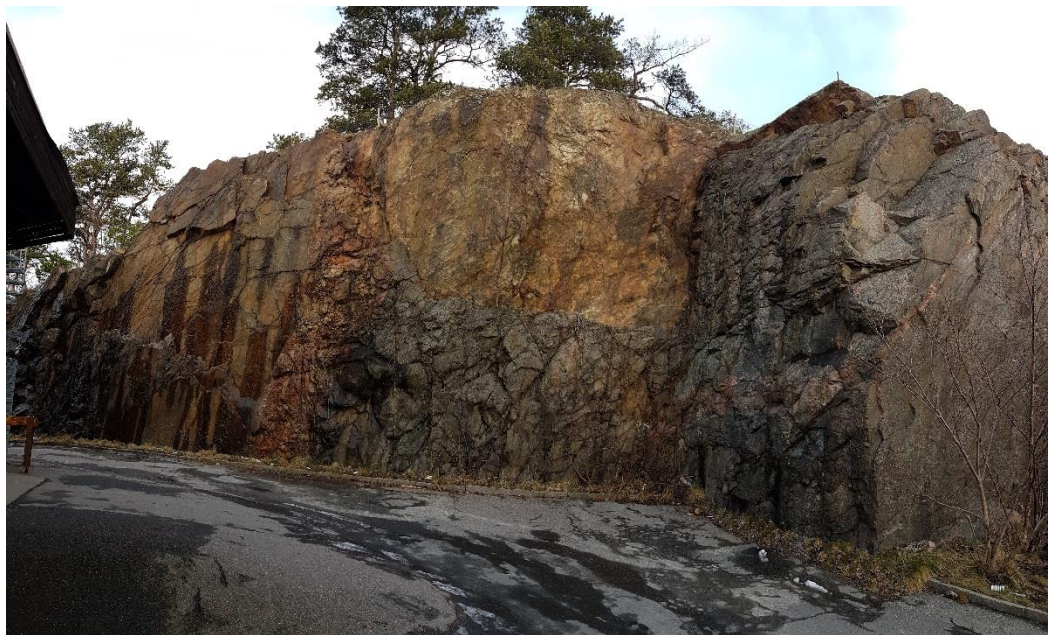
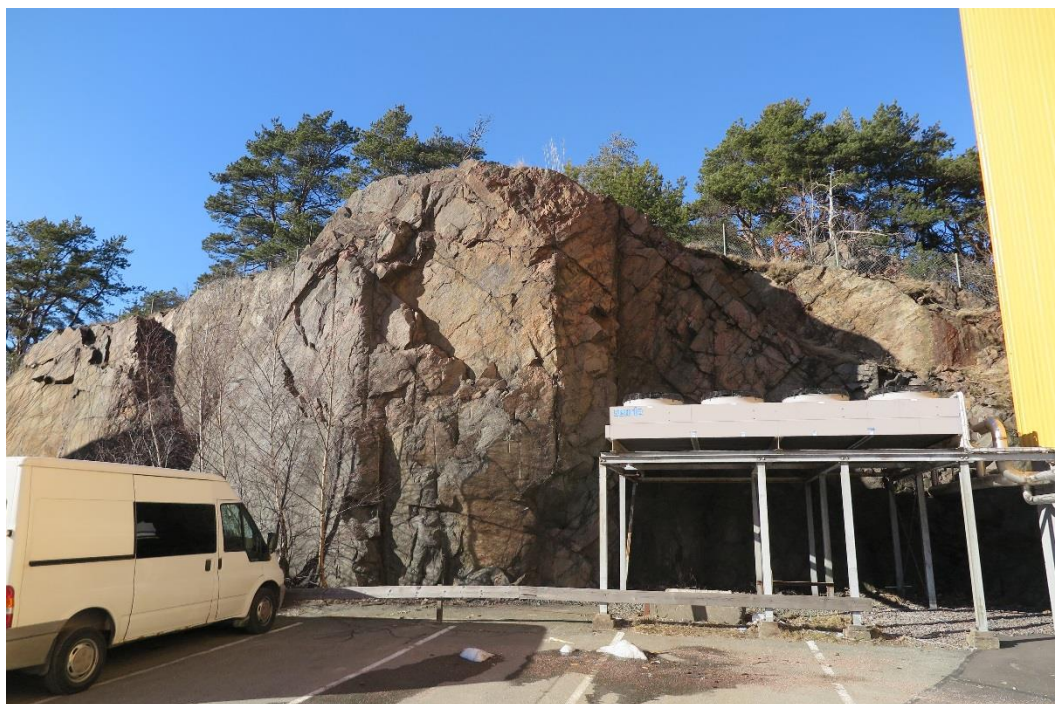
Består av en ca 90 m lång och huvudsakligen 5-8 m hög sprängd slänt längs parkområdets sydvästra del, se Figur 6 och Figur 7. Slänten har lägre partier i dess västra och östra ändar. Ingen befintlig förstärkning har observerats i slänten.

Figur 6. Del av bergslänt som behöver åtgärdas.

Figur 7. Del av bergslänt som behöver åtgärdas.

| Slänt nr | Åtgärder | Åtkomlighet | Riskbedömning (befintlig eller vid exploatering) | Höjd och bredd | Övriga kommentarer |
|---|---|---|---|---|---|
| 3 | Handskrotning, Bultning, Vegetationsrensning, Montering bergnät. (Vid sprängningsarbeten även maskinskrötning.) | Bra, ligger vid en parkeringsplats. | Befintlig risk<br>(Utgör risk för fastigheter gränsande till parkområde) | Ca 5-8 m hög, ca 90m lång | Relativt hög slänt utan befintlig förstärkning. |

Vegetationsrensning ska utföras i slänten och till 1,5 m ovanför släntkrön.

Slänten ska handskrotas och förstärkas med selektiva bergbult samt täckas med bergnät. Antalet bergbultar som behöver installeras uppskattas till ca 10 st. med bultlängd 2-3 m. Behovet av bergnät uppskattas till ca 450-600 m<sup>2</sup>.

Om sprängning utförs i slänten ska kvarstående slänt med lutning 1:1 eller brantare säkras genom maskinskrotning, handskrotning, selektiva bergbult samt bergnät.

Omfattning av bergförstärkning ska bestämmas av bergsakkunnig efter utförd bergrensning.

Gällande underhållsbehov rekommenderas att besiktningsintervallet till att börja med är 10 år, då även tömning av bergnät kan tillkomma och att det sedan kan anpassas efter bedömt behov.

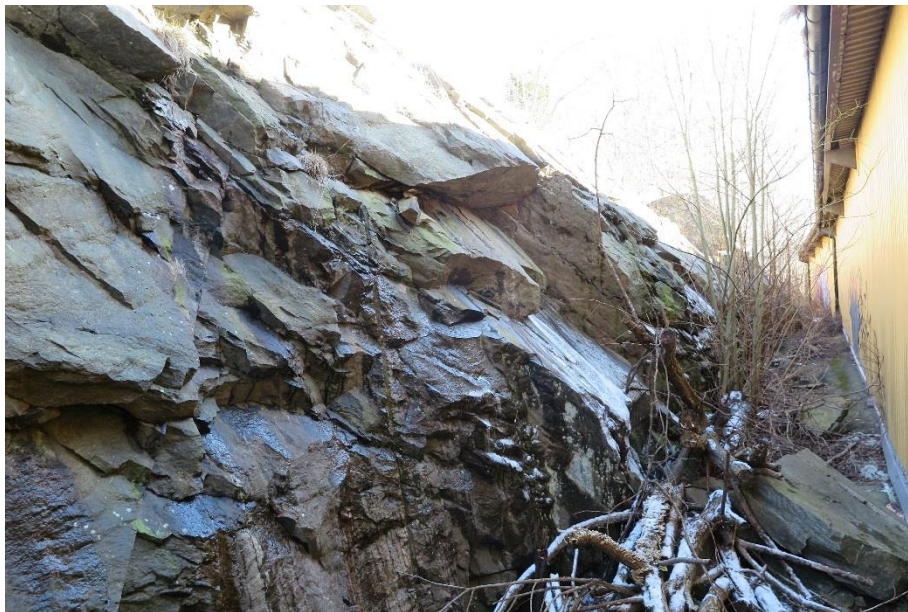
Utgörs av en sprängd slänt längs parkområdets gräns, se Figur 8. Berget är skivigt och blockutfall har skett längs sprickytorna.

*Figur 8. Berget i slänten är skivigt och blockutfall har skett längs sprickytorna.*

| Slänt nr | Åtgärder | Åtkomlighet | Riskbedömning (befintlig eller vid exploatering) | Höjd och bredd | Övriga kommentarer |
|---|---|---|---|---|---|
| 4 | Handskrotning, Bultning, Vegetationsrensning, Montering bergnät, Stängsel ska monteras ovanför släntröen. (Vid sprängningsarbeten även maskinskrötning.) | Begränsad i nuläget, ligger bakom en industribyggnad. | Befintlig risk<br>(Utgör risk för fastighet gränsande till parkområde) | Ca 3-4 m hög, ca 90 m lång | |

Slänten ska rensas genom handskrotning och förstärkas med selektiva bergbult samt täckas med bergnät. Antalet bergbultar som behöver

installeras uppskattas till ca 25 st. med bultlängd 1-3 m där de kortaste utgörs av bergdubb. Behovet av bergnät uppskattas till ca 150-200 m<sup>2</sup>.

Om sprängning utförs i slänten ska förförstärkning utföras längs släntkrön och kvarstående bergslänt med lutning 1:1 eller brantare säkras genom maskinskrotning, handskrotning, selektiva bergbult samt bergnät.

Omfattning av bergförstärkning ska bestämmas av bergsakkunnig efter utförd bergrensning.

Ovanför släntkrön saknas stängsel, vilket ska monteras för att förhindra fallolyckor.

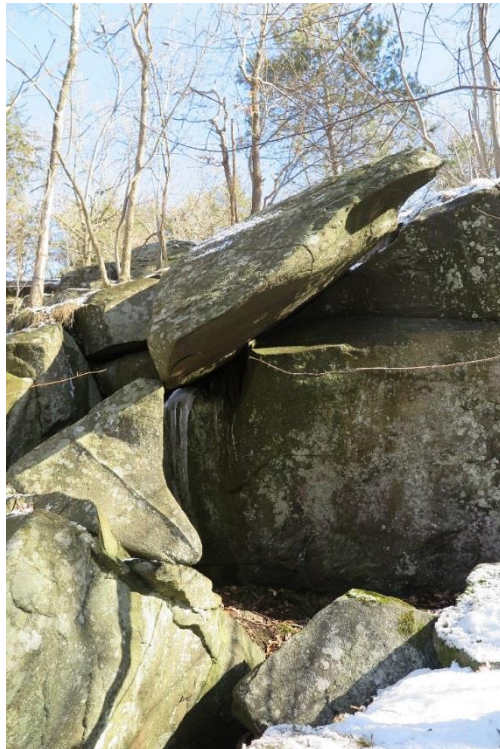
Inom den del av bergslänten som tillhör naturreservatet vilar ett löst block på ytterligare ett löst block, se Figur 9. Över dessa block finns ytterligare två block som vilar på dem. Blocken befinner sig högt upp i slänten och riskerar vid ett eventuellt ras att hamna i naturområdet.

*Figur 9. Ett löst block vilar på ytterligare ett löst block.*

| Slänt nr | Åtgärder | Åtkomlighet | Riskbedömning (befintlig eller vid exploatering) | Höjd och bredd | Övriga kommentarer |
|---|---|---|---|---|---|
| 5 | Handskrotning | Relativt god, men i brant slänt. | Befintlig risk<br>(Utgör risk för naturreservat samt naturområde) | Block ca 3 m <sup>3</sup> + 3 st. mindre block | Eventuellt behov av repteknik. Ligger inom naturreservatet. |

Blocken ska skrotas ner, vilket kräver att ett större område nedanför slänten spärras av under arbetets gång.

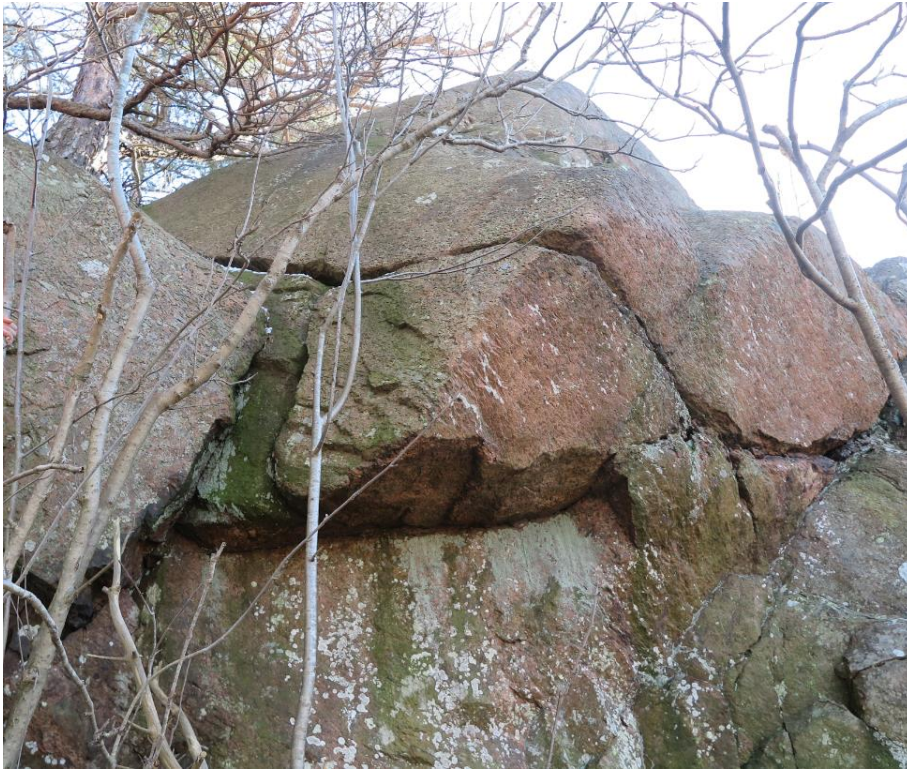
Inom naturreservatet förekommer ett löst block som begränsas av öppna sprickor, se Figur 10. Blocket hålls i nuläget på plats med stöd från en mindre bergklack.

Figur 10. Löst block som hålls på plats av en mindre bergklack.

| Slänt nr | Åtgärder | Åtkomlighet | Riskbedömning (befintlig eller vid exploatering) | Höjd och bredd | Övriga kommentarer |
|---|---|---|---|---|---|
| 6 | Bultning | Begränsad, befinner sig strax nedanför släntröen. | Befintlig risk<br>(Utgör risk för naturområde) | Block ca 0,7 – 1 m <sup>3</sup> | Behov av repteknik. Ligger inom naturreservatet. |

Blocket ska säkras genom bergbultning i blocket, alternativt med stödjande bergdubb längs blockets nederkant. Antalet bergbultar som behöver installeras uppskattas till ca 1-3 st. med bultlängd 1-2 m.

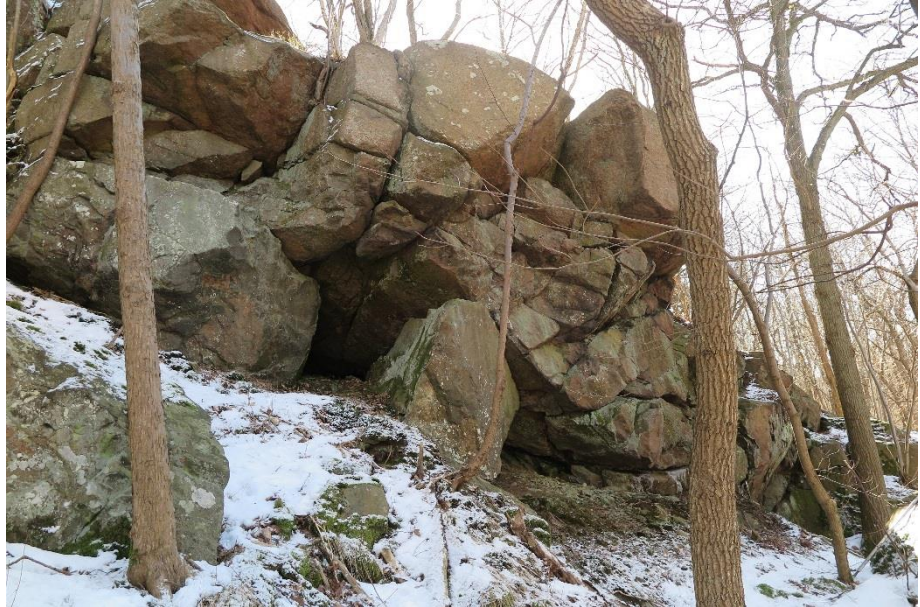
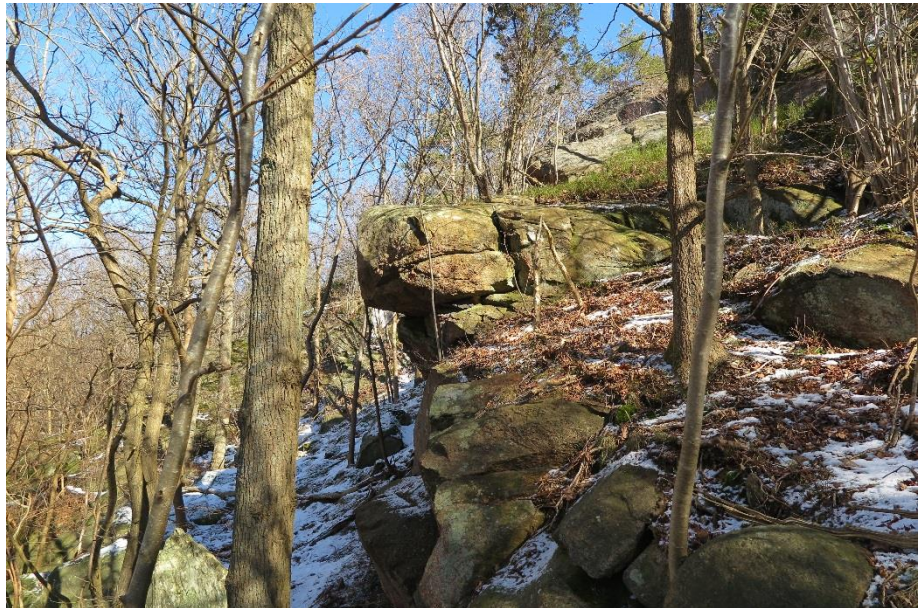
Består av en naturlig slänt med potentiellt lösa block, se Figur 11 och Figur 12. Flera block stödjer varandra och risk för större ras föreligger om något låsblock rasar ut.

Figur 11. Slänt med potentiellt lösa block som ger stöd åt varandra.

Figur 12. Slänten sett ovanifrån. Pågående rotsprängning orsakad av vegetation ovanför släntrönn.

| Slänt nr | Åtgärder | Åtkomlighet | Riskbedömning (befintlig eller vid exploatering) | Höjd och bredd | Övriga kommentarer |
|---|---|---|---|---|---|
| 7 | Bultning, Vegetationsrensning, Montering av vajerförstärkt bergnät. | Begränsad, brant slänt. | Befintlig risk<br>(Utgör risk för naturområde samt fastigheter gränsande till naturområde) | Ca 10-15 m hög, ca 15 m bred | Behov av repteknik. |

Vegetationsrensning av rotsprängande vegetation ska utföras.

Bergsäkring ska utföras med bergdubbar som förankrar ett låsblock i släntfot. Därefter monteras bergförankrat vajerförstärkt nät dimensionerat för en draghållfasthet på minst 120 kN/m i slänten. Antalet bergbultar som behöver installeras uppskattas till ca 2-4 st. med bultlängd 1-2 m. Behovet av bergnät bedöms vara ca 100 m<sup>2</sup>.

Omfattning av bergförstärkning bestäms av bergsakkunnig.

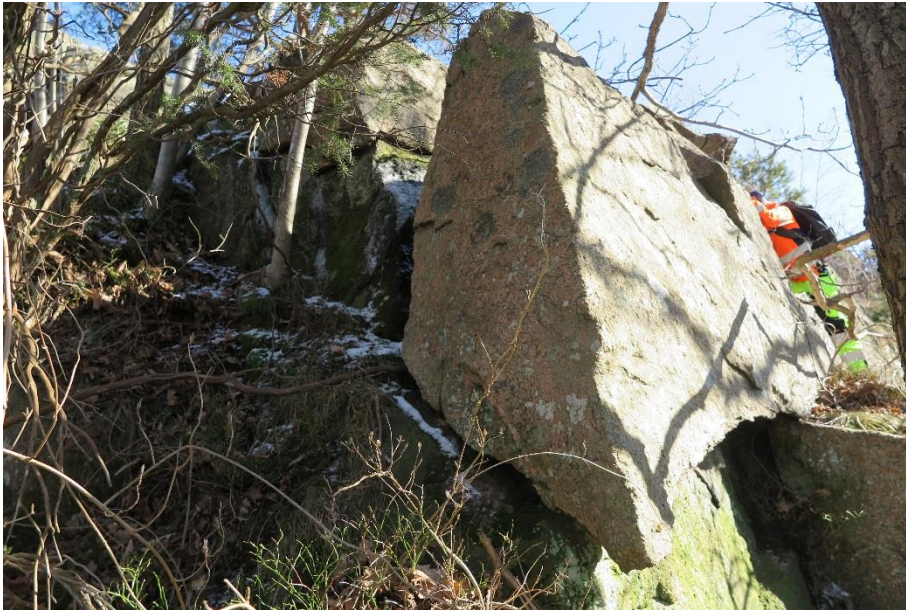
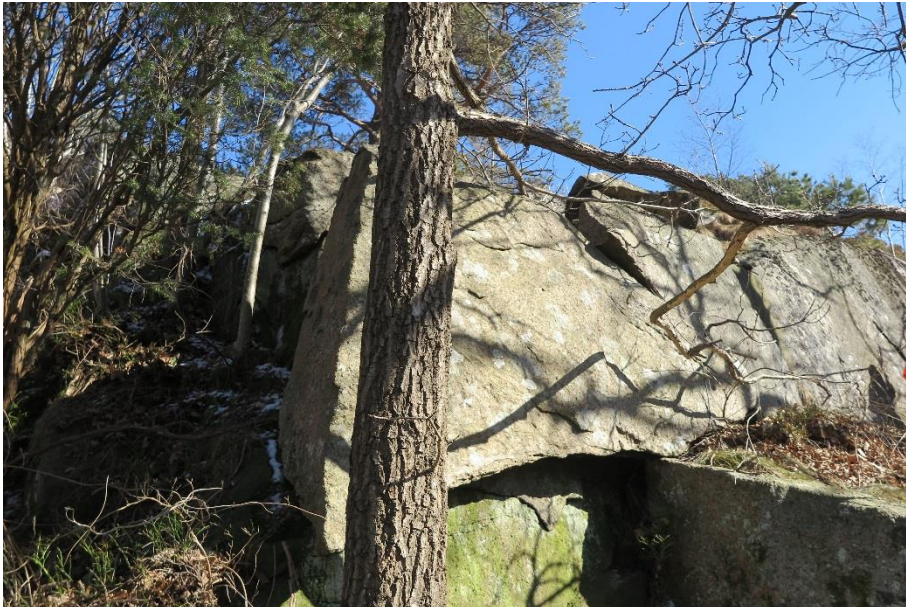
Ett löst block inom naturreservatet hålls på plats enbart genom stöd längs en mindre del av blockets undersida, se Figur 13 och Figur 14. Blocket ger stöd åt ytterligare två block.

*Figur 13. Löst block med mycket begränsat stöd.*

*Figur 14. Löst block med mycket begränsat stöd.*

| 8 | Handskrotning,<br>Eventuellt bultning. | Begränsad,<br>brant slänt. | Befintlig risk<br>(Utgör risk för<br>naturområde) | Block<br>ca 1,5<br>m <sup>3</sup> +<br>två<br>mindre<br>block | Behov av<br>repteknik, Ligger<br>inom<br>naturreseptatet. |

Blocken ska i första hand skrotas ner medan området nedanför är avspärrat. Om det visar sig att det främre blocket inte går att skrota ner bedöms stödet vara tillräckligt bra och blocken kan då lämnas kvar.

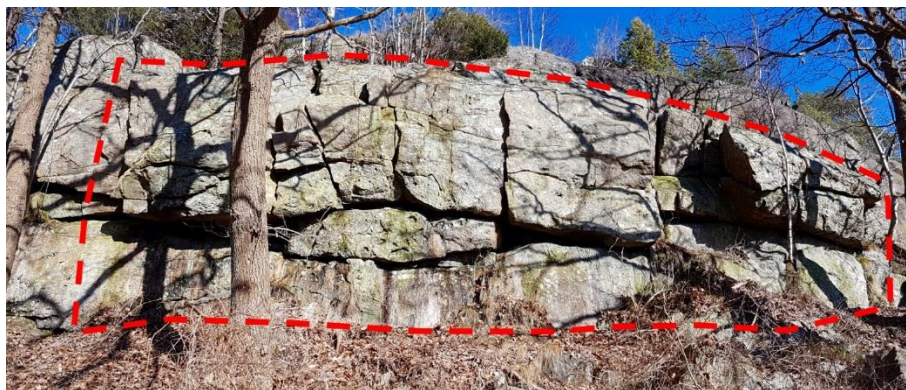
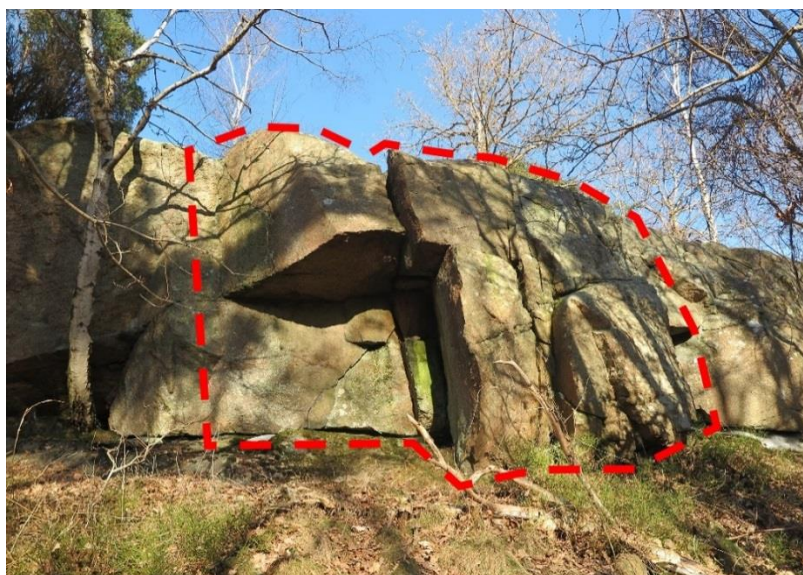
Består av en limpa med potentiellt lösa block längs naturlig slänt inom naturreservatet. Limpan består av två kritiska delar i vardera änden, se Figur 15 och Figur 16.

Figur 15. Den södra delen där vajerförstärkt bergnät ska monteras.

Figur 16. Den norra delen där vajerförstärkt bergnät ska monteras

| 9 | Montering av<br>vajerförstärkt<br>bergnät. | Begränsad,<br>brant slänt. | Befintlig risk<br>(Utgör risk för<br>naturreseptat,<br>naturområde samt<br>fastighet<br>gränsande till<br>naturområde) | Ca 4-5<br>m hög,<br>ca 15<br>+ 10 m<br>bred | Behov av<br>repteknik, Ligger<br>inom<br>naturreseptatet<br>och i närheten av<br>skolgård. |

Bergsäkring ska utföras genom montering av bergförankrat vajerförstärkt bergnät dimensionerat för en draghållfasthet på minst 120 kN/m. Nätet ska monteras tätt intill berget och nätvåder ska i möjlig mån anpassas så att inga större hålrum bildas bakom nätet vid exempelvis områden med bergutfall. Detta för att undvika att inbjuda till lek då området ligger i anslutning till en kommande skola. Behovet av bergnät bedöms vara ca 100-150 m<sup>2</sup>.

Omfattning av bergförstärkning bestäms av bergsakkunnig.

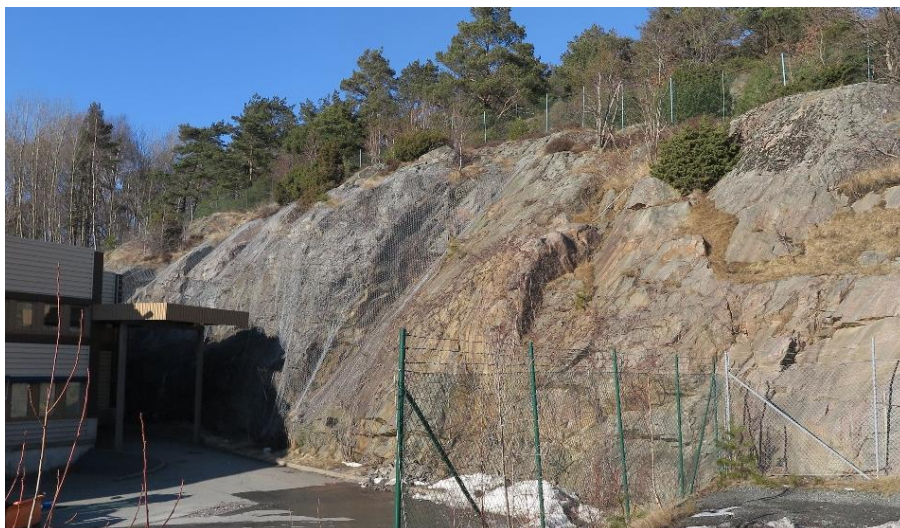
Består av en delvis naturlig och delvis sprängd slänt, se Figur 17. Befintliga bergbultar vilka bedöms vara i bra skick förekommer i slänten. En del av slänten är täckt med bergnät där lösa block hänger i nätet.

Figur 17. Bergslänten med befintligt nät till vänster i bild.

| 10 | Handskrotning,<br>Granskning av<br>befintlig förstärkning,<br>Vegetationsrensning,<br>Tömning av befintligt<br>bergnät, Montering<br>av kompletterande<br>bergnät. | Bra, ligger delvis<br>i närheten av<br>befintlig<br>byggnad. | Befintlig risk<br>(Utgör risk för<br>fastighet<br>gränsande till<br>naturområde) | Ca 8-<br>10 m<br>hög,<br>ca<br>60m<br>lång | Hälften av slänten<br>ligger inom<br>naturområdet och<br>hälften inom<br>kvarteretsmarken. |

Vegetation förekommer i slänten i form av sly, klängväxter och buskar. Vegetationsrensning ska utföras i slänten och till 1,5 m ovanför släntkrön.

Del av slänten med befintligt bergnät ska handskrotas genom nätmaskorna och nätet ska tömmas på lösa block. Skadade delar av bergnätet ska ersättas med nytt nät och samtliga överlapp mellan nätvåden ska knytas samman ordentligt.

Del av slänten utan befintligt bergnät ska handskrotas och bergnät ska monteras och kopplas samman med befintligt nät. Eventuella lösa block som inte kan skrotas ner ska förankras med bergbult. Antalet bergbultar som kan behöva installeras uppskattas till ca 5-15 st. med bultlängd 2-3 m. Behovet av bergnät bedöms vara ca 150 m<sup>2</sup>.

Omfattning av bergförstärkning ska bestämmas av bergsakkunnig efter utförd bergrensning.

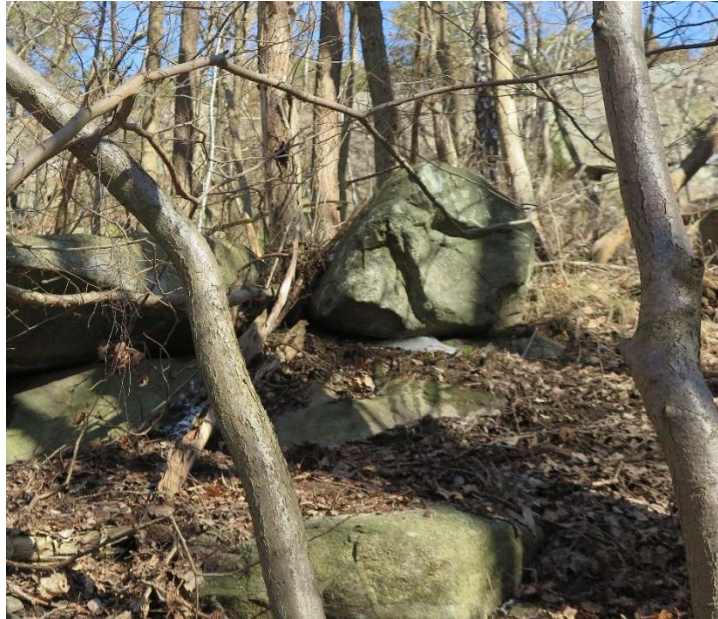
Ett löst block som ligger på en lutande berghäll, se Figur 18.

Figur 18. Ett löst block på en lutande berghäll.

| 11 | Handskrotning | Relativt god i<br>flack slänt. | Befintlig risk<br>(Utgör risk för<br>naturområde) | Block<br>ca 1<br>m <sup>3</sup> | |

Blocket ska skrotas ner medan området nedanför är avspärrat.

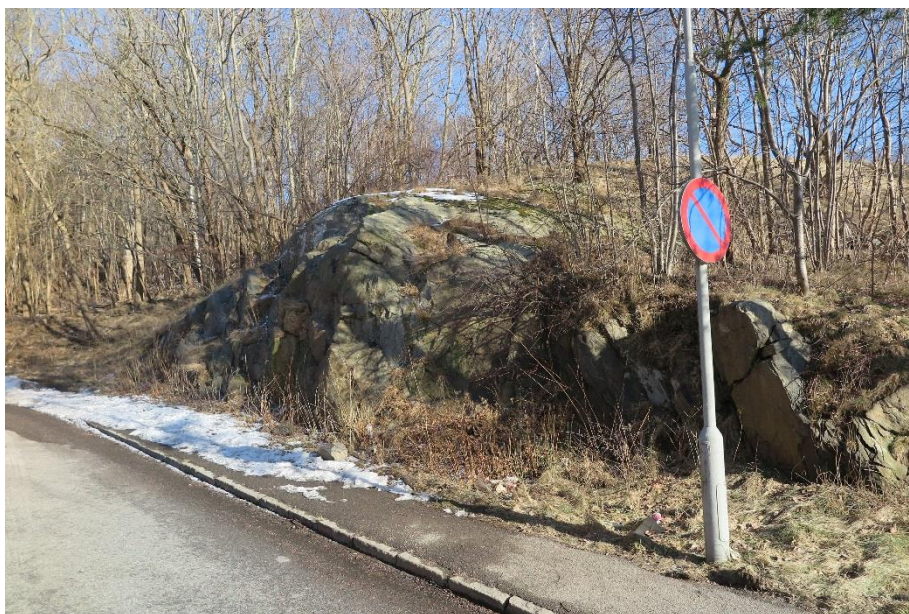
Utgörs av en sprängd slänt intill trottoaren längs Fältspatsgatan och ligger på gränsen till naturområdet, se Figur 19.

Figur 19. Slänten mellan parkområdet och Fältspatsgatan.

| 12 | Handskrotning,<br>Vegetationsrensning,<br>(Vid<br>sprängningsarbeten<br>även<br>maskinskrotning och<br>selektiv bultning.) | Bra, ligger intill<br>Fältspatsgatan. | Befintlig risk<br>(Utgör risk för<br>nuvarande bilväg<br>samt trottoar) | Ca 2-4<br>m hög,<br>ca 15<br>m lång | |

Vegetationsrensning av en mindre mängd sly ska utföras i slänten och till 1,5 m ovanför släntkrön. Handskrotning ska utföras i slänten.

Om sprängning utförs i slänten ska kvarstående slänt med lutning 1:1 eller brantare säkras genom maskinskrotning, handskrotning samt selektiva bergbult.

Omfattning av bergförstärkning ska bestämmas av bergsakkunnig efter utförd bergrensning.

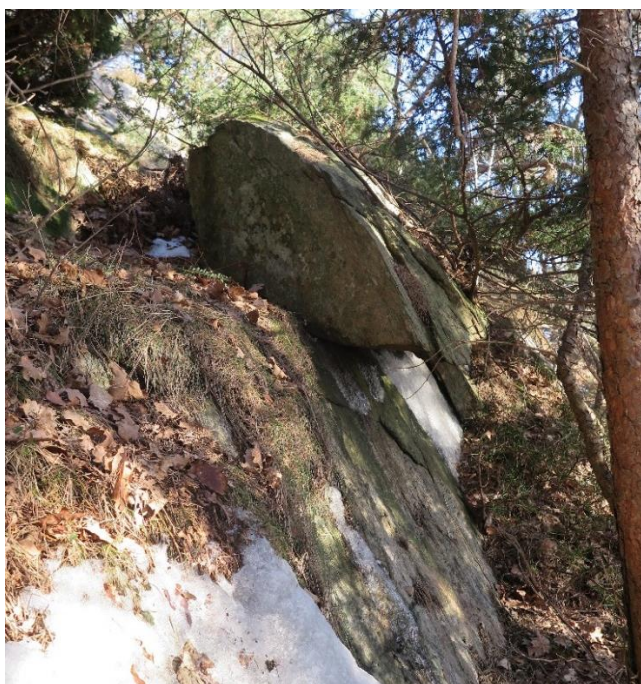
Ett löst block på berghäll med begränsat stöd, se Figur 20.

Figur 20. Ett löst block med begränsat stöd.

| 13 | Handskrotning | Relativt god i<br>flack slänt. | Befintlig risk<br>(Utgör risk för<br>naturområde) | Block<br>ca 1<br>m <sup>3</sup> | |

Blocket ska skrotas ner medan området nedanför är avspärrat.
