## Bergteknisk utredning vid planerad skola, Högsbo

### PM BERGTEKNIK

Uppdrag Bergteknisk utredning vid planerad skola, Högsbo  
Uppdragsnummer 747878  
GNR 18012  
Datum 2018-02-01  
Revidering

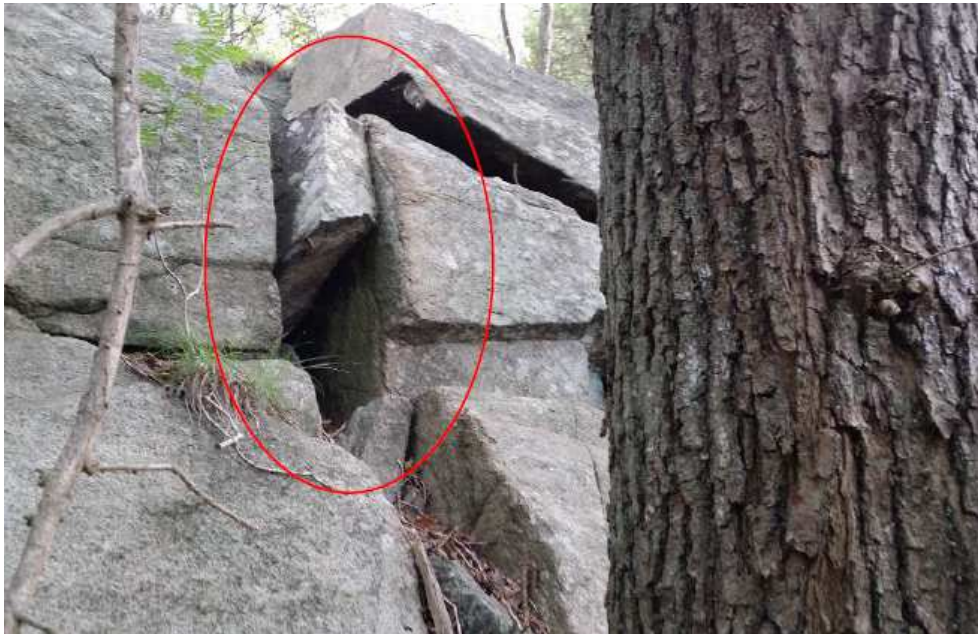
Denna berghäll ligger nordväst om befintlig industribyggnad och är cirka 4-5 meter hög. Berget är storblockigt med genomgående horisontella och vertikala sprickor, men har lokalt mindre tvärande sprickor med risk för blockutfall mot naturmiljö, se Figur 4.

Figur 4 Bild på berghäll tagen från väster.

Då berghällen är en del av skolområdet där barn dagligen kommer att vistas i naturmiljö rekommenderas bergrensning och kompletterande selektiv bultning.

Bergrensa och bulta instabilt block vid avtäckning av bergöverytan i området. Kompletteringsrensa vid behov under byggskedet, då en del av området är täckt av tunt jordtäckte och vegetation.

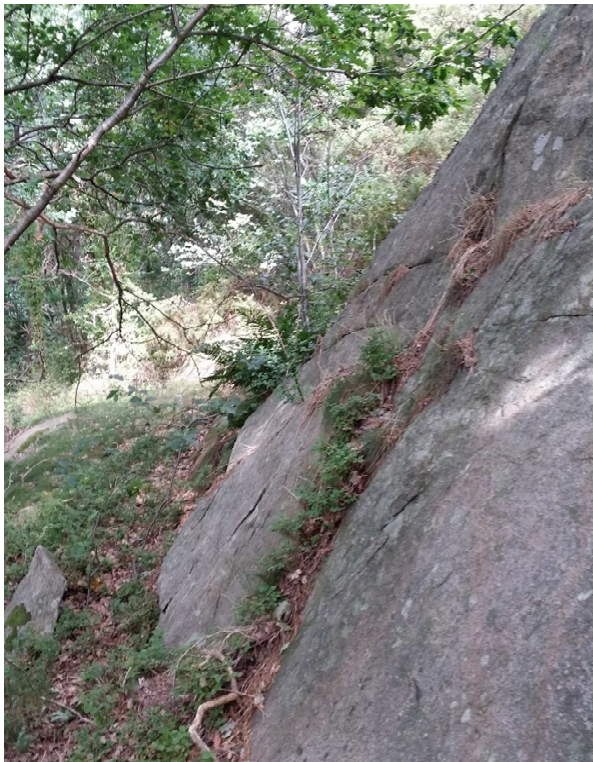
Annars är berghällarna i område 1 cirka 2-3 meter höga och naturliga, med en del växtlighet i form av större träd och mindre block nedanför skärningarna, se Figur 5.

Figur 5 Bild på berghäll i område 1.

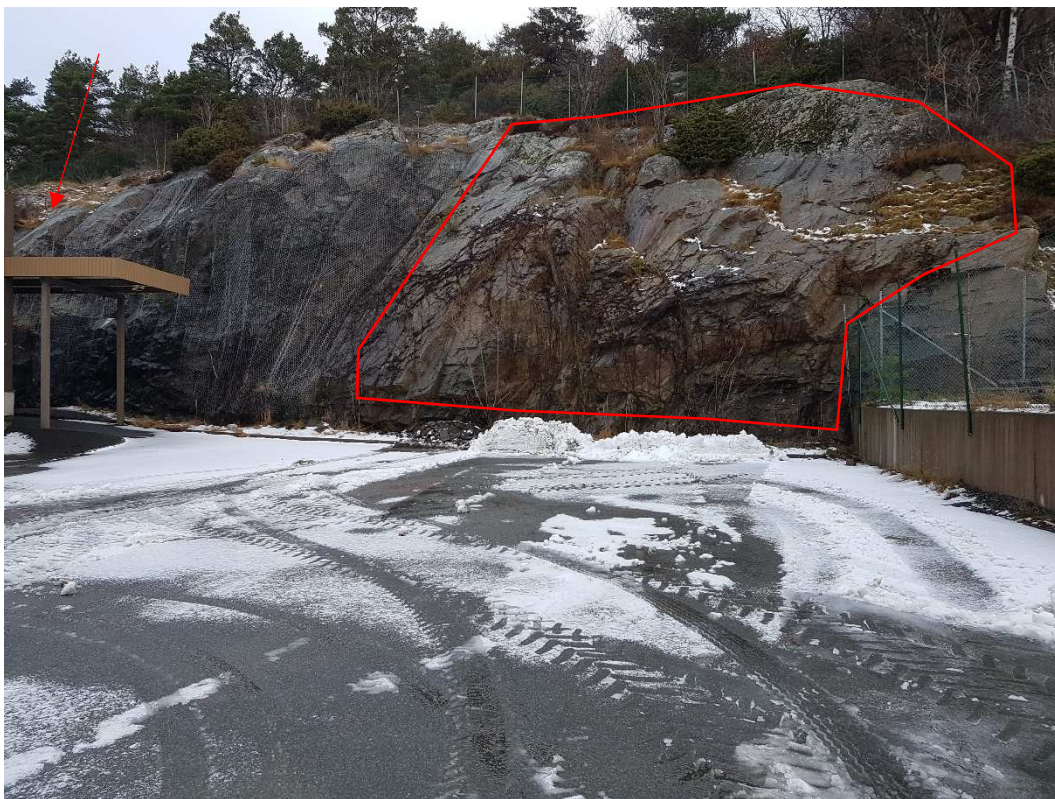
Denna berghäll är en sprängd bergskärning som ligger bakom befintlig industribyggnad. Skärningen är cirka 10-15 meter hög och delvis förstärkt med bergbult och bergnät. Bultändarna sticker ut cirka 10 cm.

Berget är storblockigt, men har dock ogynnsamma sprickor ut mot planerad skola som behöver beaktas och åtgärdas.

*Figur 6 Bild på bergskärning i anslutning till befintlig industribyggnad, där bergrensning och eventuell kompletterande bultning behöver utföras. Även område markerat med pil behöver bergrensas och kompletteras med bult/bergnät.*

Bergskärningen är i behov av bergrensning, kompletterande selektiv bultning, ersättning av befintliga bultar som har dålig ingjutning, rensning av lösa block som fastnat i befintligt bergnät och komplettering av bergnät i de områden som idag saknar detta, se Figur 6, Figur 7 och Figur 8.

Bergrensa och bulta instabila områden vid rivning av befintliga industribyggnader. Även komplettering av bergnät i de områden som saknar detta behöver utföras.

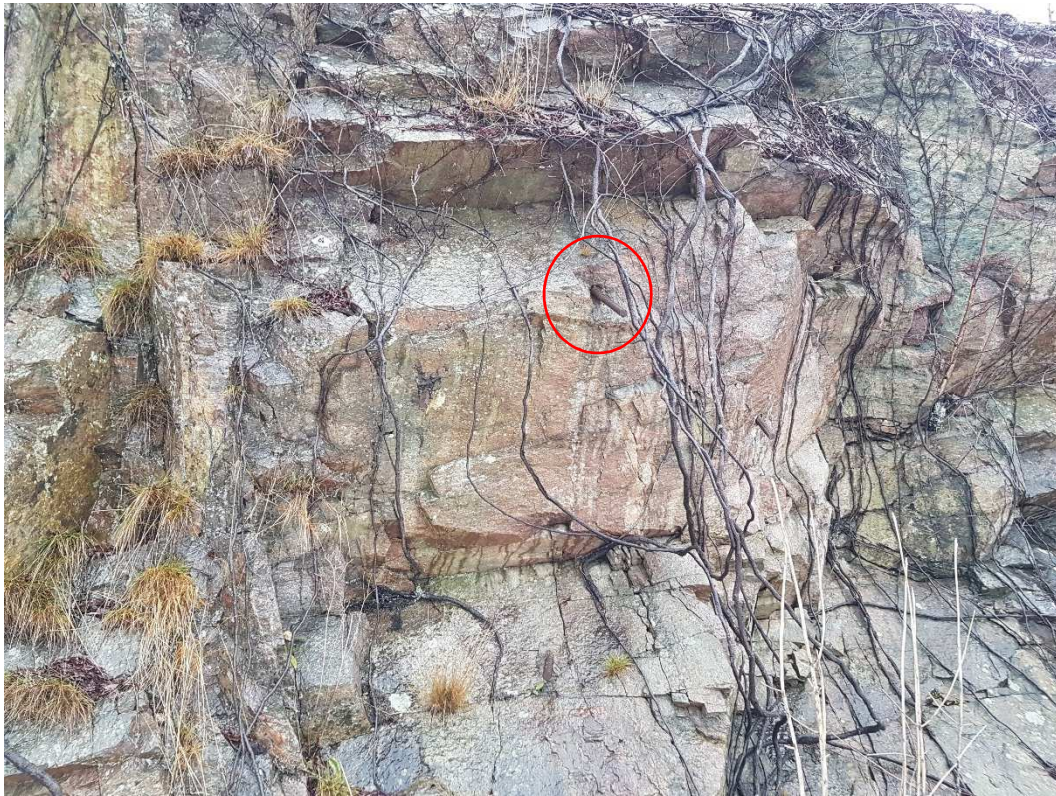
Figur 7 Bild på bergskärning i anslutning till befintlig industribyggnad, där bultänden sticker ut, se röd markering. Kontroll av ingjutningen vid befintliga bultar behöver utföras.

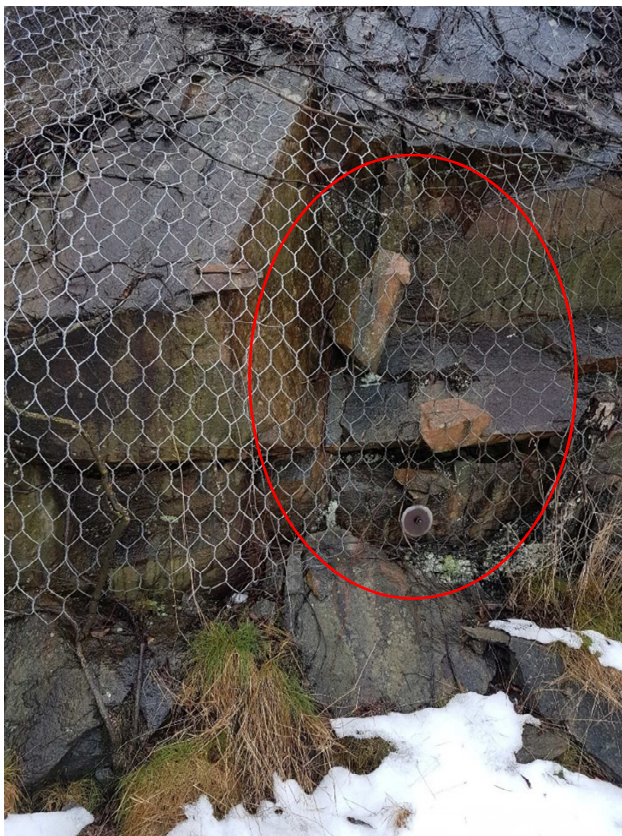
Figur 8 Område där rensning av lösa block bakom befintligt nät behöver utföras.

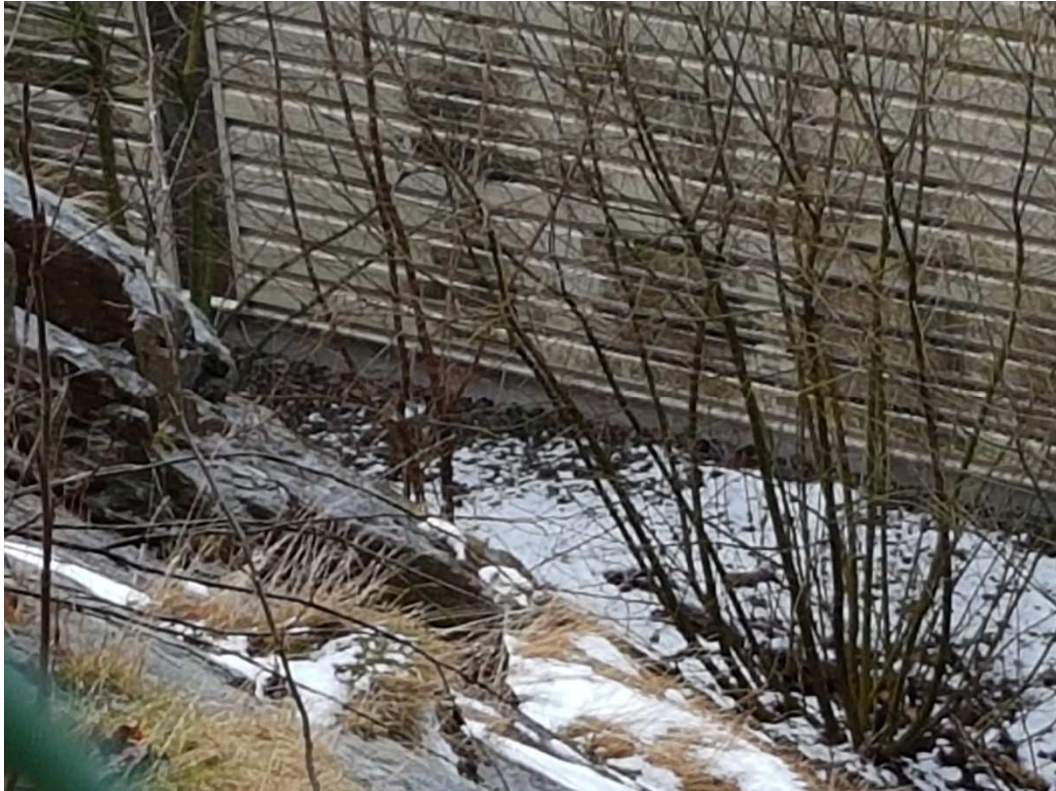
Denna berghäll är en sprängd bergskärning som ligger bakom befintlig industribyggnad. Skärningen är cirka 5-6 meter hög och delvis förstärkt med bergbult, se Figur 9.

*Figur 9 Bergskärning i område 3, där bergrensning och kompletterande bult behöver utföras.*

Bergskärningen är i behov av bergrensning och kompletterande selektiv bultning.

Bergrensa och bulta instabila områden vid rivning av befintliga industribyggnader.
