Norconsult

***PM Geoteknik och Bergteknik***

Datum: 2023-06-22

## **Planprogram för centralbad och blandstad norr och söder om Valhallagatan**

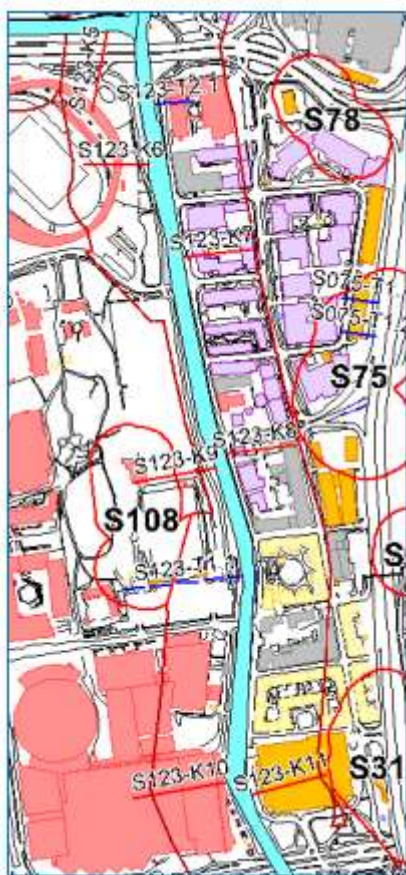
Figur 3. Analyserade sektioner för stabilitetskontroll från Sweco Infrastructure AB.

Stabilitet har tidigare kontrollerats för befintliga förhållanden i Sweco Infrastructure ABs detaljerade stabilitetsutredning 2011 i ett antal sektioner längs Mölndalsån både i planområdet samt uppströms och nedströms Mölndalsån, se Figur 3. De analyserade slänterna på västra sidan av Mölndalsån (sektion K6, K9 och K10 i Figur 3) klassades som tillfredsställande stabila, både för odränerad samt kombinerad analys, se bilaga 3.

Vid förändring av förutsättningar i området såsom nybyggnation, schaktning, ändrade dräneringsförutsättningar, lastförändringar etc. skall stabilitetssituationen utredas.

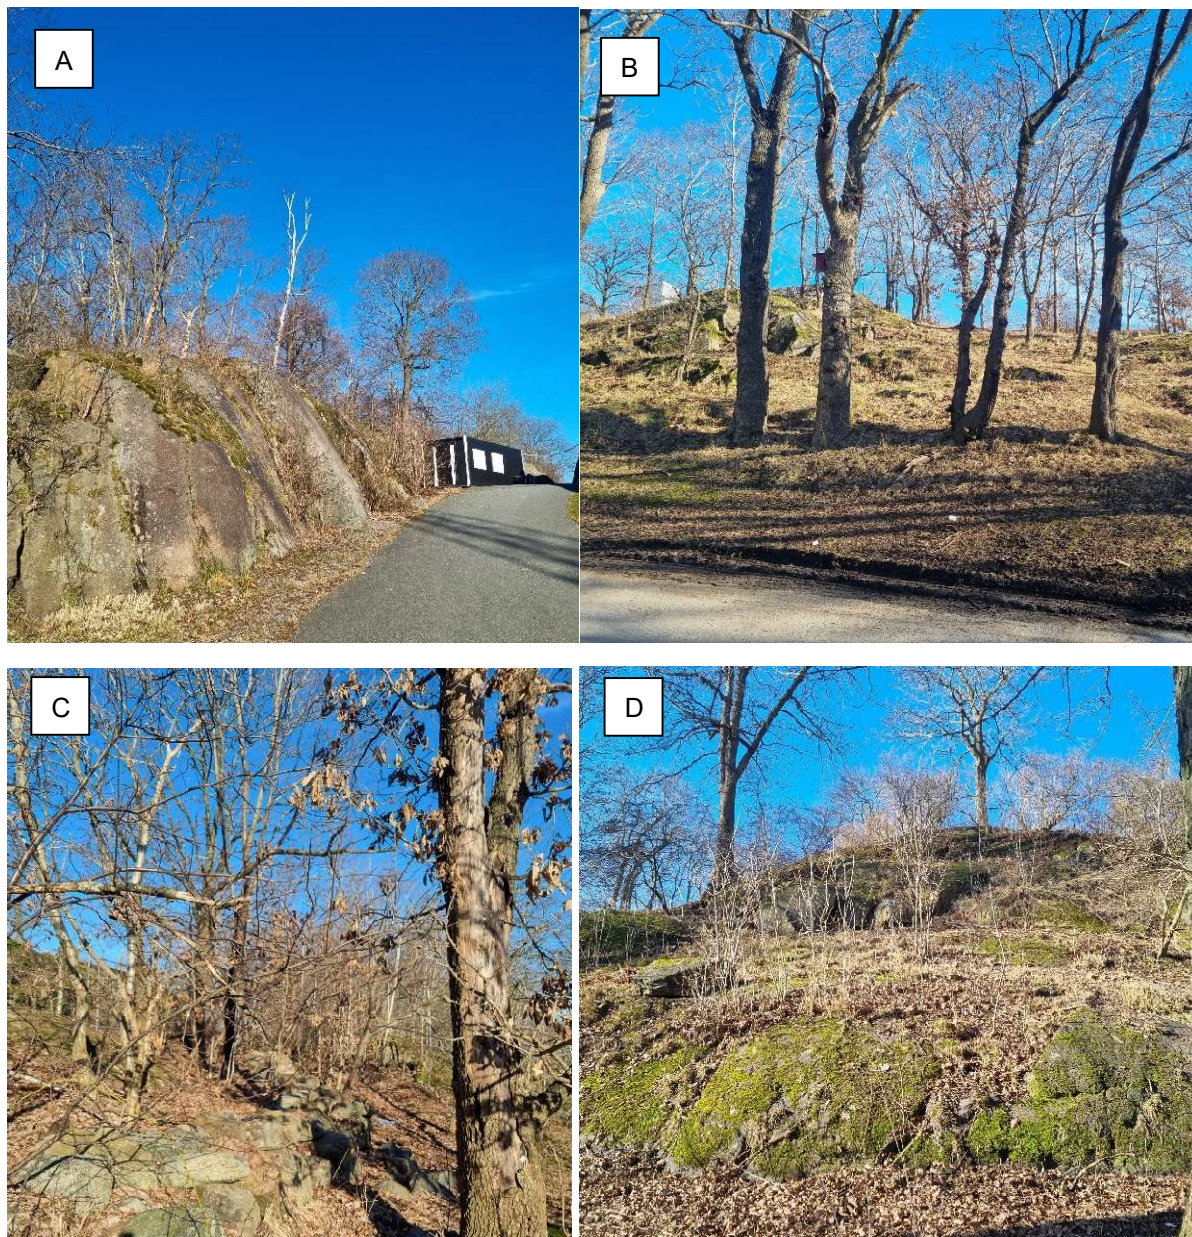
Planområdet består av ett högre bergparti lokaliserade längs områdets västra kant. Bergspartierna är ca 15–20 meter höga och har en stupningsriktning in mot området, östlig riktning, se Figur 5. En cirka 65–70 meter lång och 1 meter hög stenmur påträffades i bergområdets centrala delar, stenmuren är markerad som en grå linje i Figur 4.

Figur 5 A. Bergområdets södra delar, vy mot norr. B. Områdets södra delar, vy mot öst. C Stenmur, cirka 65–70 meter lång och 1 meter hög, i bergområdets centrala delar. Vy mot norr. D. Områdets nordöstra del, vy mot väst.

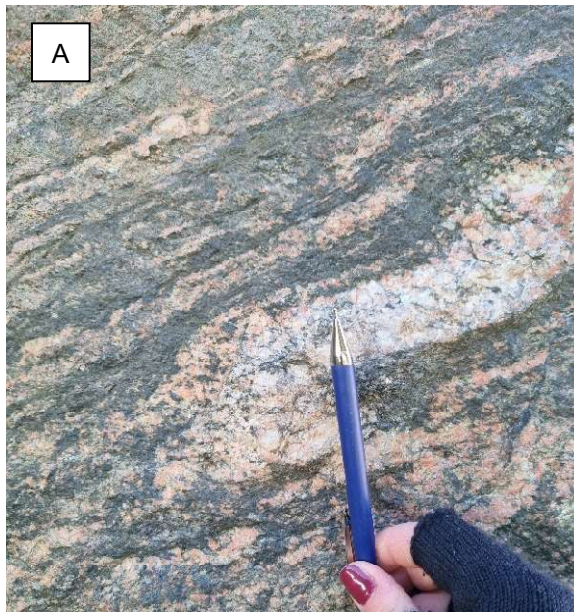
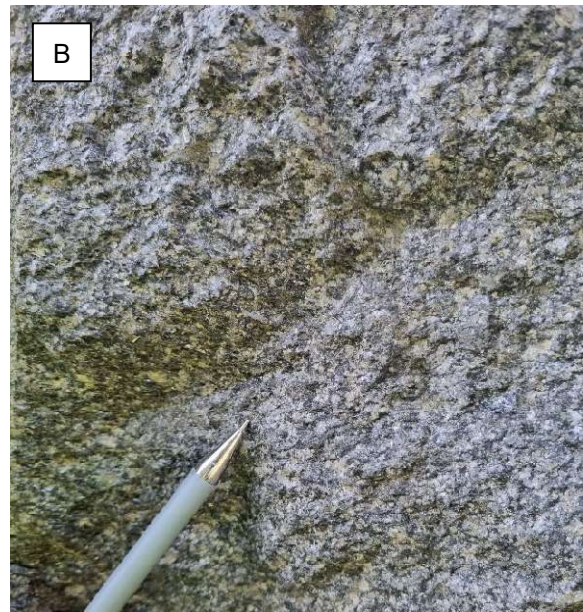
Den första, samt vanligast förekommande bergarten inom området utgörs av en grå medelkornig tornalit, se Figur 6B. Den andra bergarten, som observerades i områdets mittersta delar, utgörs av en grå/röd gnejs. Gnejsen uppvisar ställvis tydlig foliation samt migmatitisk struktur, se Figur 6B.

*Figur 6 A. Grå/röd gnejs med migmatitisk struktur i områdets centrala del. B. Grå tornalit södra del.*

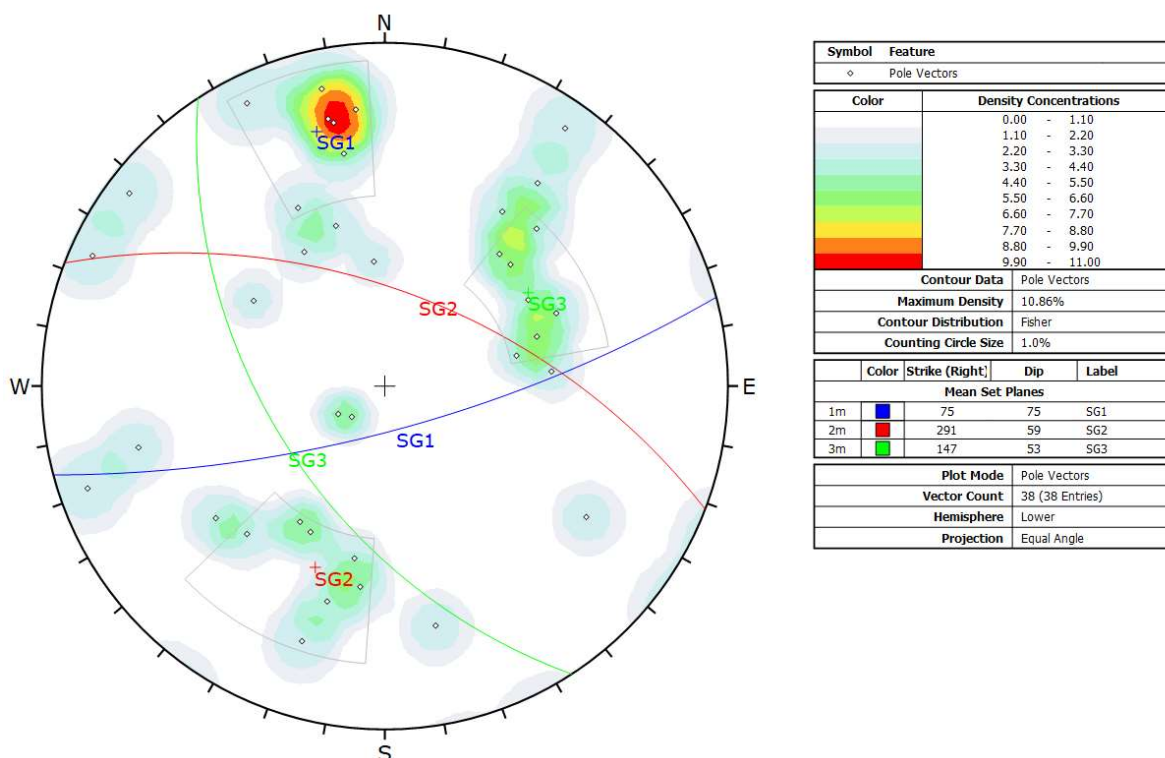
Figur 7 Stereogram över uppmätta sprickriktningar i planområdet.

Sprickorna som identifierades inom området stryker vanligen i ostnordostlig, västnordvästlig samt sydostlig riktning. Utöver dessa förekommer även enstaka sprickor med varierande strykning, se Figur 7. Med avseende på sprickornas råhet och ytform är sprickorna i huvudsak råa och plana, men släta och plana samt råa och undulerande sprickor förekommer också.

Sprickgrupp 1 har en ostnordostlig strykning med en generell spårlängd av 1–3 meter och bedömdes okulärt som släta och plana. Sprickorna återkommer med ett avstånd 0,2–0,6 meter och sprickgruppen stupar 60–85° mot sydsydost, med en vanligast förekommande stupning av ca 75°.

Sprickgrupp 2 har en västnordvästlig strykning med en generell spårlängd av 3–10 meter och bedömdes okulärt som råa och plana. Sprickorna återkommer med ett avstånd av 0,6–2 meter och sprickgruppen stupar 50–67° mot nordnordost, med en vanligast förekommande stupning av ca 60°.

Sprickgrupp 3 har en sydostlig strykning med en generell spårlängd av 3–10 meter och bedömdes okulärt som råa och undulerande. Sprickorna återkommer med ett avstånd av 0,6–2 meter och sprickgruppen stupar 43–65° mot sydväst, med en vanligast förekommande stupning av ca 55°. Sprickgrupp 3 är foliationsparallell i bergområdets centrala del.

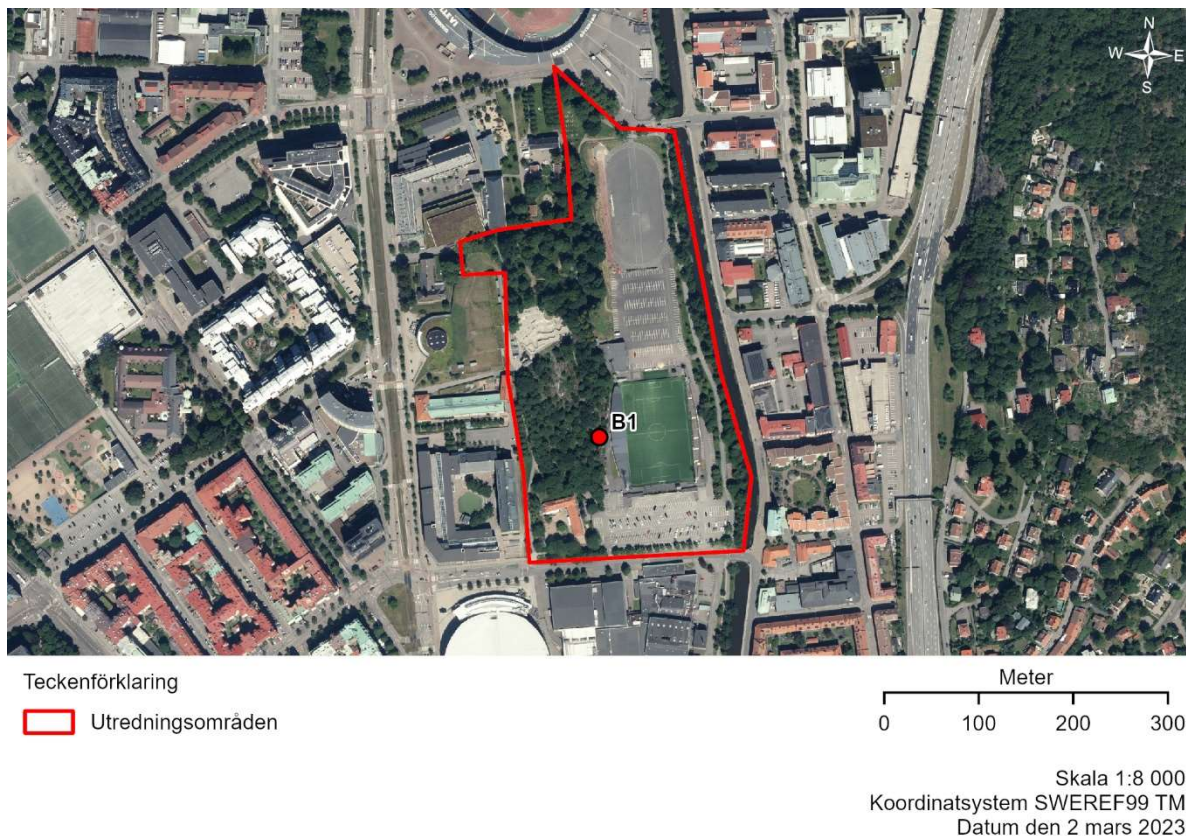
Figur 8. Potentiellt riskblock markerat med röd punkt i områdets södra del.

Inom området noterades ett potentiellt riskblock, se Figur 8. Blocket bedöms ligga stabilt under rådande förhållanden. Block 1 (B1) redovisas närmare nedan.

Block 1 bedöms som stabilt och inga åtgärder rekommenderas i nuläget. Om sprängning/schaktning planeras inom 50 meter av Block 1, bör blocket hållas under uppsikt alternativt skrotas.

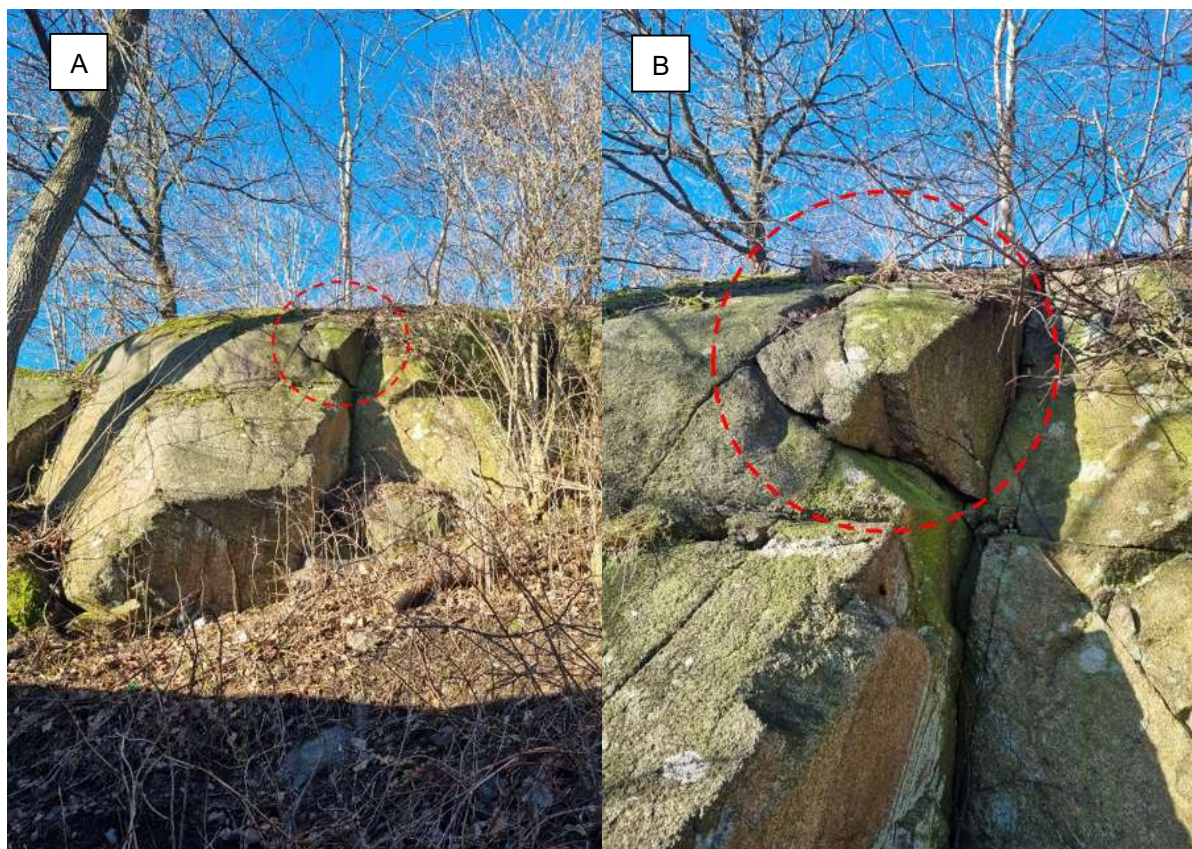
B1 är ett potentiellt riskblock, cirka 0,5x0,5x1 meter, se Figur 9. Blocket är beläget i de södra delarna av slänten, som utgör västra delen av planområdet.

Blocket bedöms kortsiktigt stabilt, potentiell utfallrisk om 15–20 år, då blockets glidyta (cirka 50°) överstiger friktionssvinkeln (35°). Skaderisken bedöms dock som liten, då blocket kommer rulla längs slänten och sannolikt stoppas av vegetation och/eller andra block, vid ett potentiellt utfall.

Figur 9 A-B. Potentiellt riskblock markerat med röd streckad kontur i områdets södra del, vy mot väst.

- Block 1, se Kap 6, bör blocket hållas under uppsikt alternativt skrotas vid sprängning/schaktning 50 m från nämnt riskblock.
- Naturligt lagrad jord inom området kan vara tjälfarlig och flytbenägen vid vattenmättat tillstånd.
