**STOMUTREDNING FÖR EVENTUELL  
PÅBYGGNAD**

**HEDEN 24:12 – ENGELBREKTSGATAN 69 - 71**

**RAPPORT**

GÖTEBORG 2013-09-09

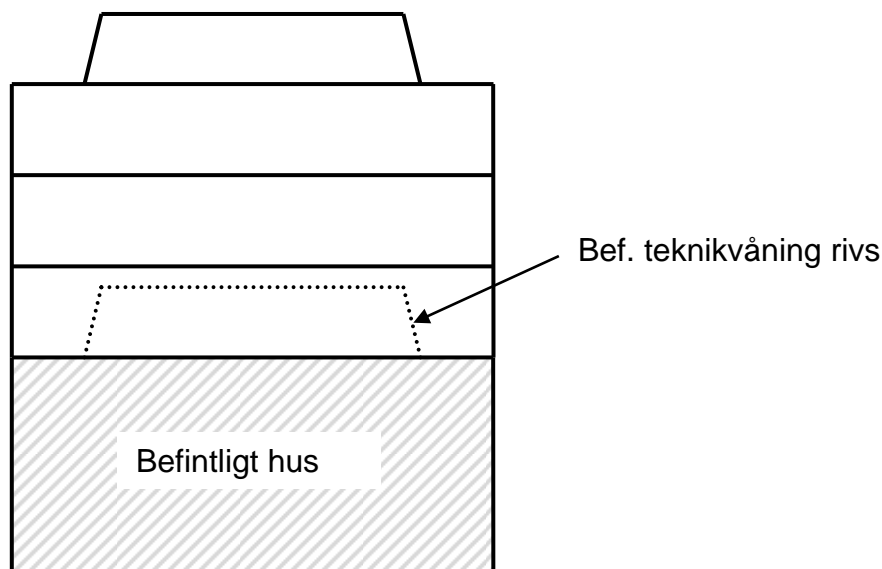
Figur 1.2 Illustration av påbyggnad

Det förutsätts att den befintliga indragna teknikvåningen rivs vilket ger en positiv minskning av laster. Analysen har skett för 3 nya våningsplan plus en ny indragen teknikvåning utöver befintligt hus. Detta innebär att det blir 3 nya bjälklag, se figur 1.2 nedan.

En påbyggnad med tre nya våningsplan plus en indragen teknikvåning enligt figur 1.2 är möjlig med vissa förstärkningsåtgärder. Nedan sammanfattas kort resultatet, se respektive avsnitt i kapitel 2 för vidare information.

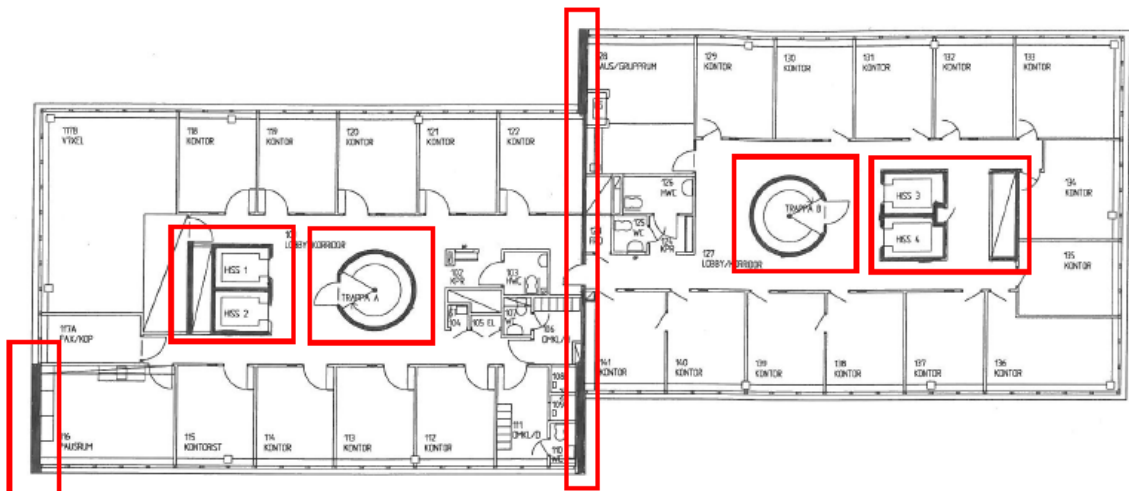
Figur 2.1 – Stabiliserande enheter på källarplanet samt källarplan samt plan 1 – 8.

Den aktuella byggnadens stabilitet bedöms i dagsläget att vara god. Horisontella laster verkande mot byggnadens kortsidor hanteras av byggnadens trapp- och hisstommar. Laster verkande mot byggnadens långsida hanteras huvudsakligen av en central betongvägg vilken sträcker sig från fasad till fasad. Denna betongvägg är genomgående upp till översta våningen, med undantag för entréplanet. På entréplanet övergår den centrala väggen till att huvudsakligen bäras upp av pelare. Denna våning anses vara en kritisk punkt där en påbyggnad sannolikt kommer att kräva förstärkningsåtgärder.

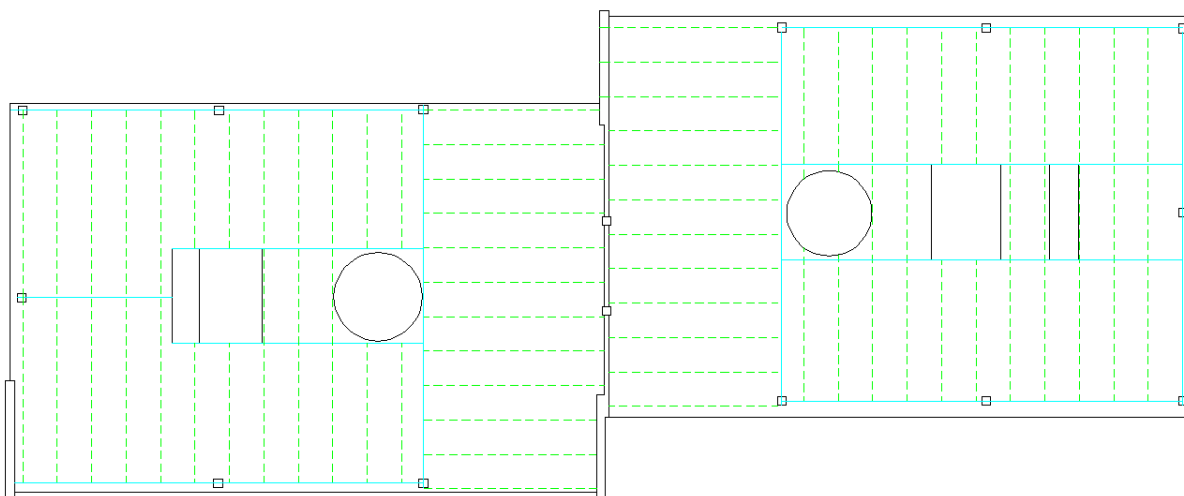
Figur 2.4 - Principskiss av föreslaget stomsystem för påbyggnad.

Vid en lätt påbyggnad kan problem uppstå i form lyftande krafter vid stark vindpåverkan. Dessa lyftkrafter måste förankras nedåt i befintligt hus på ett tillfredställande sätt.

I denna rapport föreslås ett påbyggnadsalternativ med HDF-plattor. HDF-plattorna tänks vila på stålbalkar enligt nedan, se figur 2.4. Befintliga trapphus och hisstommar förlängs med stålkonstruktioner. Stabiliteten av de påbyggda våningarna löses med vindkryss/stag i stål. Dessa bör placeras så att tillkommande horisontallaster sprids direkt ned till befintliga stabilitetsenheter.
