FEBRUARI 2020
FASTIGHETSKONTORET GÖTEBORGS STAD

MILJÖTEKNISK MARKUNDERSÖKNING, SMÅLANDSGATAN, GÖTEBORG

PROJEKTNR. A132874
DOKUMENTNR. 1
VERSION 001
UTGIVNINGSDATUM 2020-02-28
UTARBETAD Maria Magnusson
GRANSKAD Per Samuelsson
GODKÄND Per Samuelsson

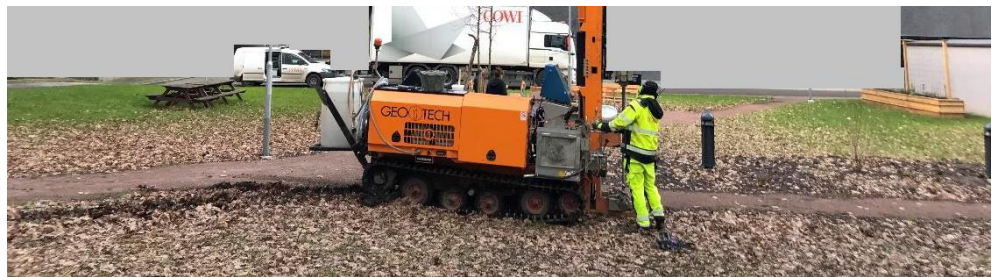
Figur 5: Provtagning med skruvborring i den så kallade Garnisonsparken mellan Polismyndigheten och Rättscentrum Göteborg, punkt CWM07.

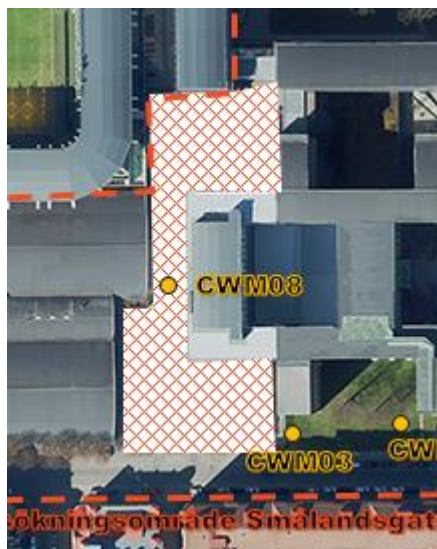
Punkt CWM08 kunde ej sättas på planerad yta på grund av att den var belägen inom Polismyndighetens avspärrade område och därmed ej tillgänglig för provtagning. Då denna avspärrning gällde hela den delyta som CWM08 skulle representera kunde heller ej punkten flyttas och utgick därför helt, se Figur 7.

Figur 7. Otillgängligt område beläget Polismyndighetens bakgård markerat med rött korsraster. Kartkälla Stadsbyggnadskontoret.

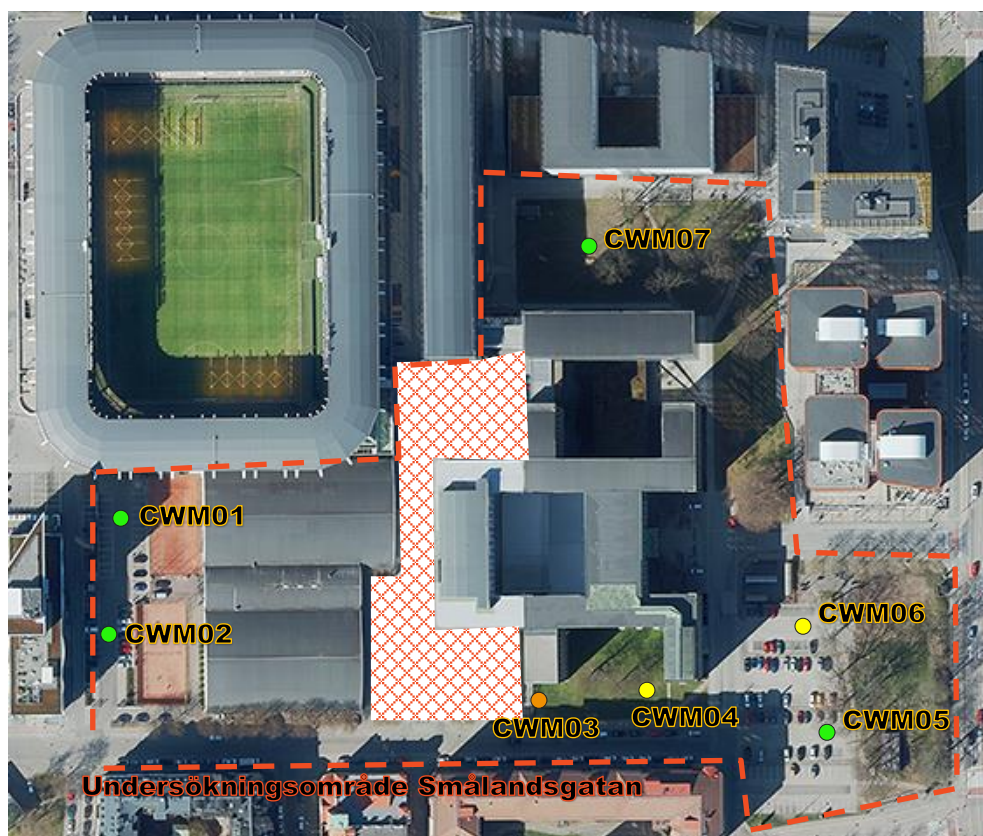
Förhöjda föroreningshalter av PAHer i jord har återfunnits ställvis i området, halter överskridande riktvärden har påvisats i fyllnadsjorden på olika nivåer mellan 0-2 m u my i punkterna CWM03, CWM04 och CWM06. Inga föroreningar är avgränsade i vertikal- och horisontalled.

Figur 8: Smålandsgatan översiktskarta med översiktligt analysresultat avseende PAHer för varje provpunkt; orange = halt>MKM, gul = halt>KM, grön = halt<KM. Begränsande förorening över MKM redovisas för respektive provtagningspunkt.

Exponeringsriskerna för människor med avseende på påvisade metall- och PAH-föroreningar bedöms som liten. De PAHer som påträffats i de högsta halterna återfinns enbart i en punkt; CWM03 och i denna på 1,5-2,0 m djup. Då påvisade ämnen tillhör de medel- och högmolekylära PAHerna, och således inte är lättflyktiga, kan risken för ånginträngning anses låg. Halter över MKM skall däremot tas i beaktande vid ett framtida markarbete därvid den största risken för exponering och föroreningsspridning bedöms uppkomma.

Vid en eventuell nyetablering inom aktuellt område och med avseende på påvisade föroreningar gör COWI bedömningen att efterbehandlingsåtgärder kommer att bli nödvändiga. Vid ett framtida markarbete med schaktning och bortskaffande av massor kommer en hantering av förorenade massor bli nödvändig.

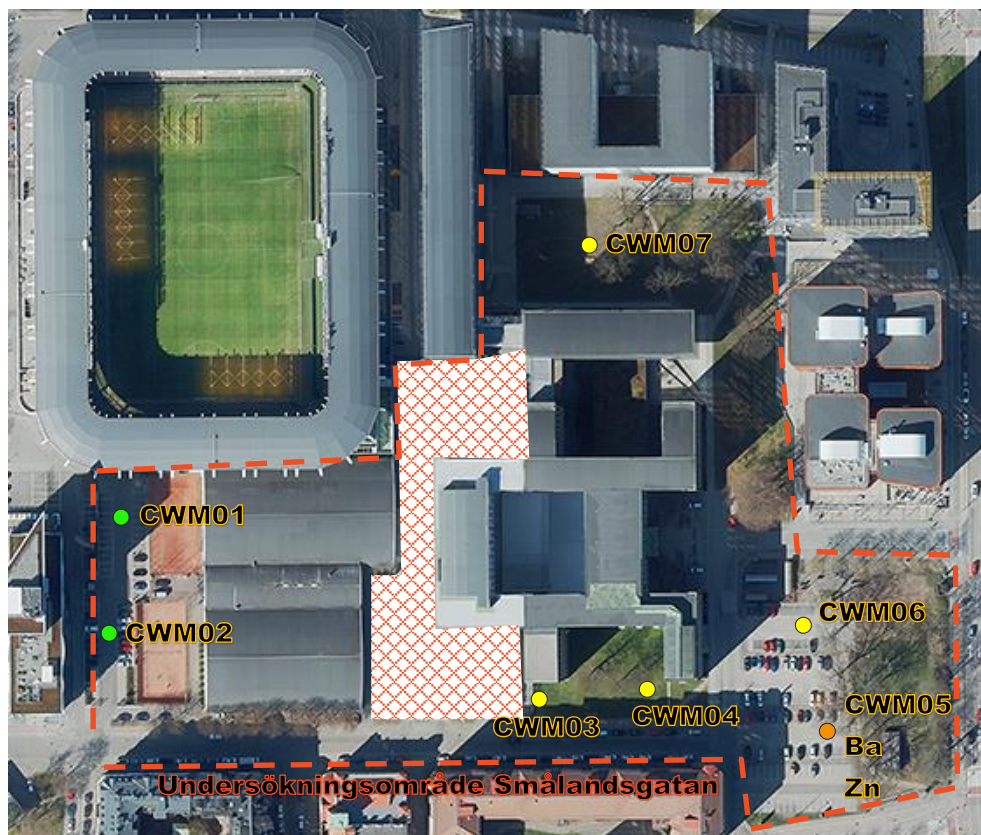
Förhöjda föroreningshalter av metaller i jord har återfunnits ställvis i området, halter överskridande riktvärden har påvisats i fyllnadsjorden på olika nivåer mellan 0-1

m u my i punkterna CWM03-CWM07. Inga föroreningar är avgränsade i vertikal- och horisontalled.

Figur 9. Smålandsgatan översiktskarta med översiktligt analysresultat avseende metaller för varje provpunkt; orange = halt>MKM, gul = halt>KM, grön = halt<KM. Begränsande förorening över MKM redovisas för respektiveprovtagningsspunkt.

Riktvärden för MKM avseende barium och zink är inte hälsoriskbaserad utan styrs utav parametern skydd av markmiljö, vilken kan anses som närmast obefintlig i ett fyllnadsjordlager under hårdgjord yta i en urban miljö. Därav bedöms påvisade metallhalter inte utgöra en riskfaktor, men såsom ovan nämnda PAHer finns en exponering- och spridningsrisk vid markarbete som bör beaktas.
