Göteborgs Stad

Drottninggatan 50-52 Byggnadsteknisk utredning

Uppdragsnr: 105 26 13 Version: 1.1
2018-04-20

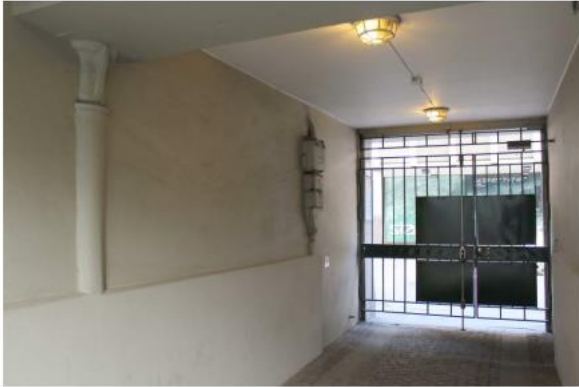
Portgång etablerad 1907. Vid väggen skymtar en av två gjutjärnspelare i original som användes för avväxling vid ombyggnaden.

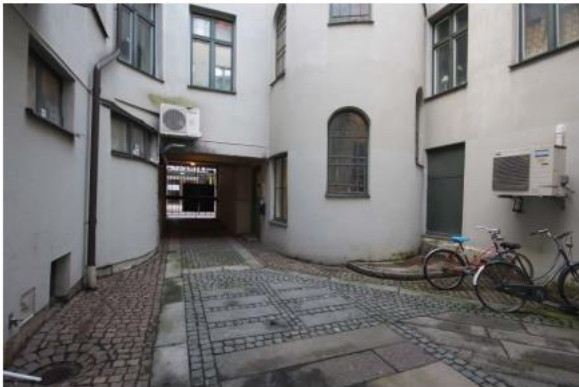
Gården sedd mot portgången och till höger om portgången det rundade trapphuset med fönster i original. Det välvda väggpartiet till vänster om etablerades 1907.

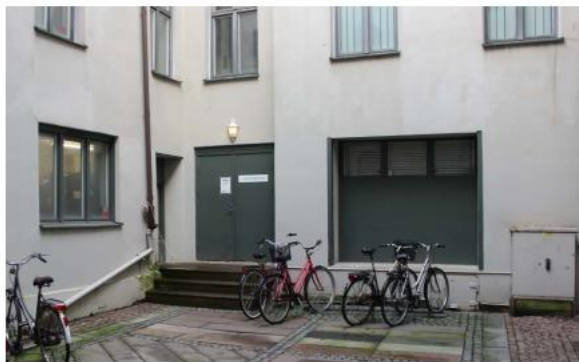
Gården sedd från portgången mot norr. Ståldörr och lastport etablerades på 1940-talet. Lastporten har satts igen och försetts med fönster. Till vänster om ståldörren har trapphusporten in till det rivna trapphuset satts igen och försetts med fönster.

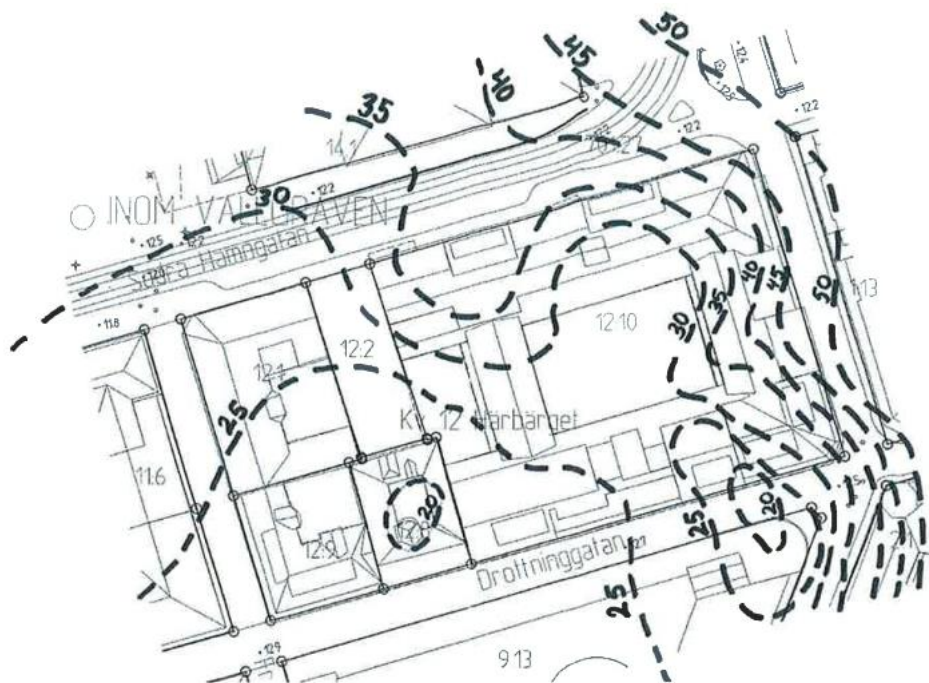
Figur 2 Inom Vallgraven Kv 12 Härberget visande lerdjupskurvor (alltså djup under nuvarande markyta, inte att förväxla med nivåkurvor)

Inom området är det ca 20–25 meter lera och fastigheterna är grundlagda på så kallad rustbädd, det är oklart om det är pålat under dem eller bara utlagda timmerstockar som husen står på.

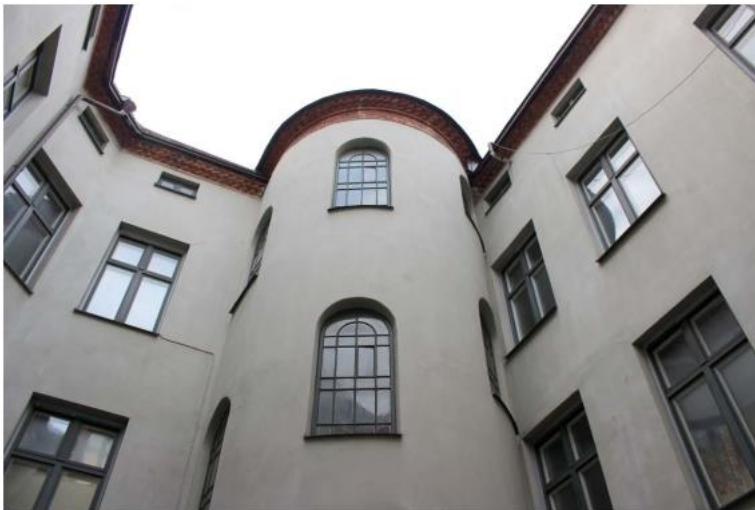
Slätputsade gårdsfasader sedda mot det rundade trapphuset. Vid takfoten en mönstermurad tegelfris i originalutförande. Frisen löper hela vägen runt gårdstaket.

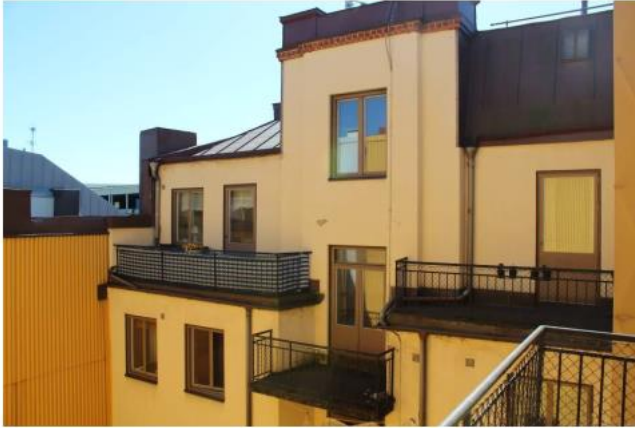
Gårdsfasad mot norr. Trapphuset skjuter upp ovan takfoten.

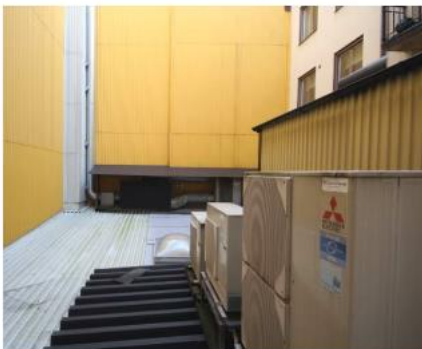
Vy mot öster, den överbyggda gården sedd från fönster på plan 2.

På innergården har det över tid uppförts diverse utrymmen för lager- och avfallshantering. Dessa har ingen konstruktiv eller historisk betydelse utan kan rivas.
