**BRILJANTGATAN, TYNNERED**  
PM Bergteknisk undersökning  
Järnbrott 164:14

2015-11-06

# BRILJANTGATAN, TYNNERED

## PM Bergteknisk undersökning Järnbrott 164:14

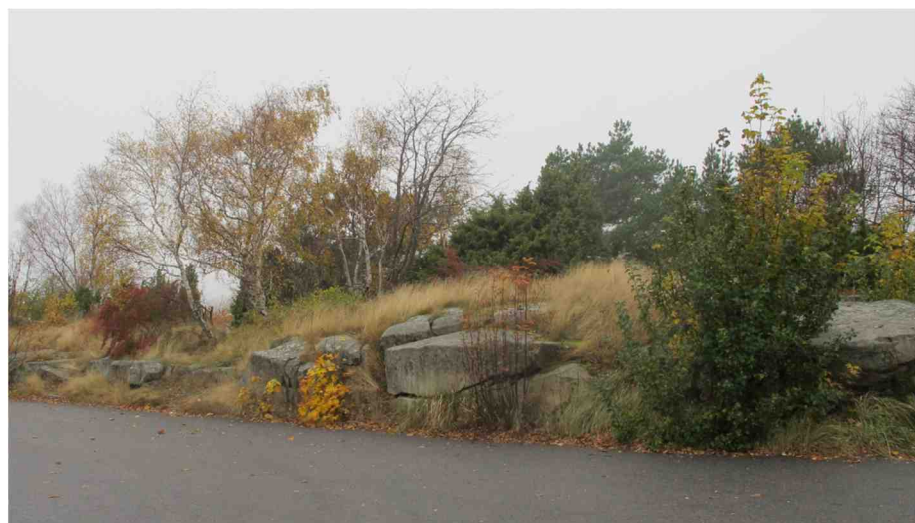
Området består av berg i dagen och tunt jordtäckte på berg (Figur 2 och Figur 3). I de högsta delarna av det undersökta området i söder ligger bergytan på nivå ca +50, därefter faller bergytan av ner mot norr. Norr om det undersökta området ligger ett parti med naturliga branta bergslänter. Norr om dessa slänter ligger marknivån på mellan +32 och +36 (Figur 6). Väster om området där byggnaden planeras att uppföras finns en sprängd slänt ner mot en gångväg och spårvagnsspåren, höjden på slänten varierar mellan ca 2 och 6 m (Figur 4). Nordost om området finns det en ca 2,5 m hög sprängd slänt längs med en trappa (Figur 5).

Figur 3. Foto av aktuellt område taget mot nordväst.

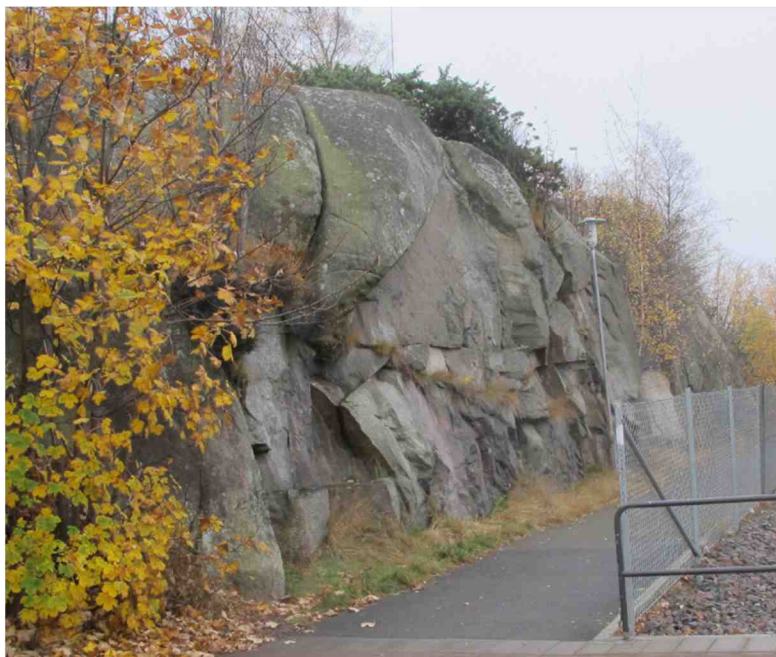
Figur 4. Sprängd slänt väster om området ner mot gångväg och spårvagnsspår. Foto taget mot söder.

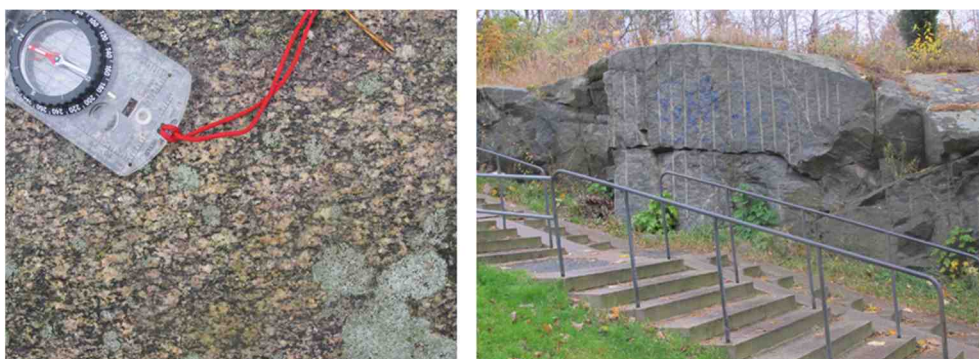
Berggrunden i det undersökta området är homogen och består av grå, medelkornig, svagt gnejsig granodiorit (Figur 2 och Figur 5). Berget är storblockigt uppsprucket med en generell sprickfrekvens på <1 spricka per meter. Mer uppspruckna området förekommer också. Uppmätta huvudsprickriktningar i området är 360/60°, 250/85°, 180/60-80°, 65/90°, 50/20° och 360/15°, angivna som strykning/stupning enligt högerhandsregeln. Även andra sprickriktningar förekommer.

Figur 5. Svagt gnejsig granodiorit (vänster). Storblockigt uppsprucket berg (höger).

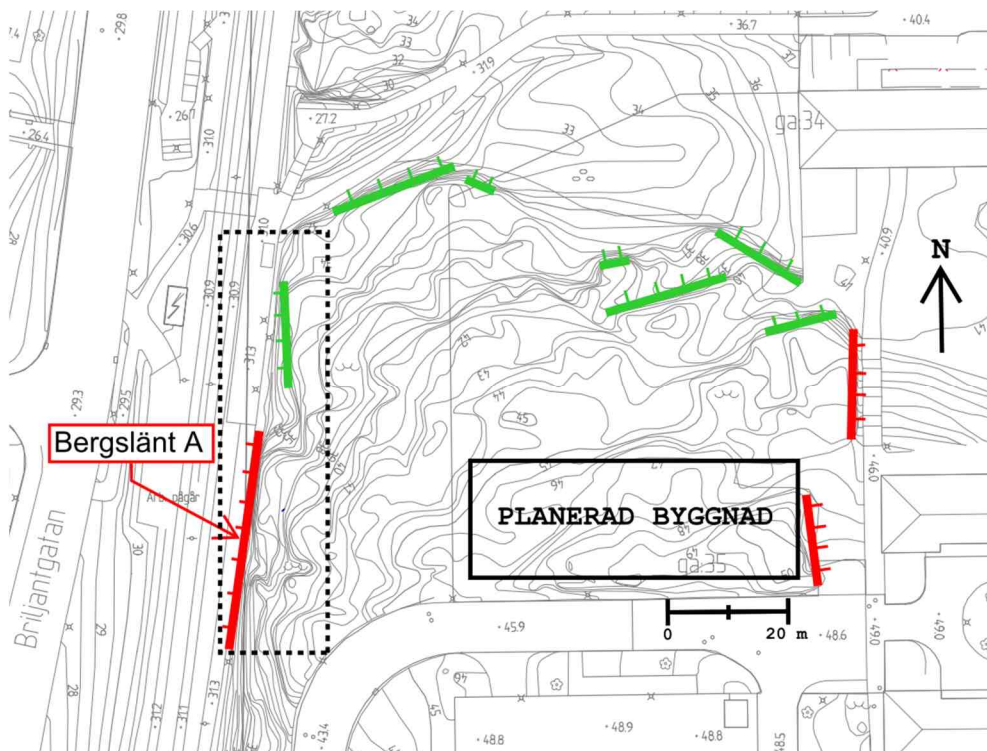
Inga områden där ras eller blocknedfall riskerar att hamna i området där den planerade byggnaden ska uppföras föreligger då aktuellt område är ett lokalt höjdparti i terrängen. I de naturliga bergslänterna ner mot norr bedöms berget vara stabilt och inga åtgärder behöver utföras. Inte heller i de sprängda slänterna öster om området finns det något behov av åtgärder. I den sprängda bergslänten väster om planerad byggnad ska skyddsrensning (handskrotning) utföras innan bergsprängning i området påbörjas, se Bergslänt A i Figur 6. I övriga slänter behöver inga åtgärder utföras.

Figur 6. Bergslänter i undersökt område. Naturliga slänter är markerade med grönt och sprängda slänter med rött. Bergslänt A ska skyddsrensas innan sprängning i området utförs. Vid eventuell grundläggning inom streckat område ska släntstabilitet utredas ytterligare.

I samband med bergschakt som skapar nya bergslänter i området kan eventuella lösa block som uppkommer förankras med selektiva bergbultar av kamstålstyp

Vid grundläggning nära den sprängda slänten väster om planerad byggnad ska kompletterande utredning rörande släntstabilitet utföras, se Figur 6.

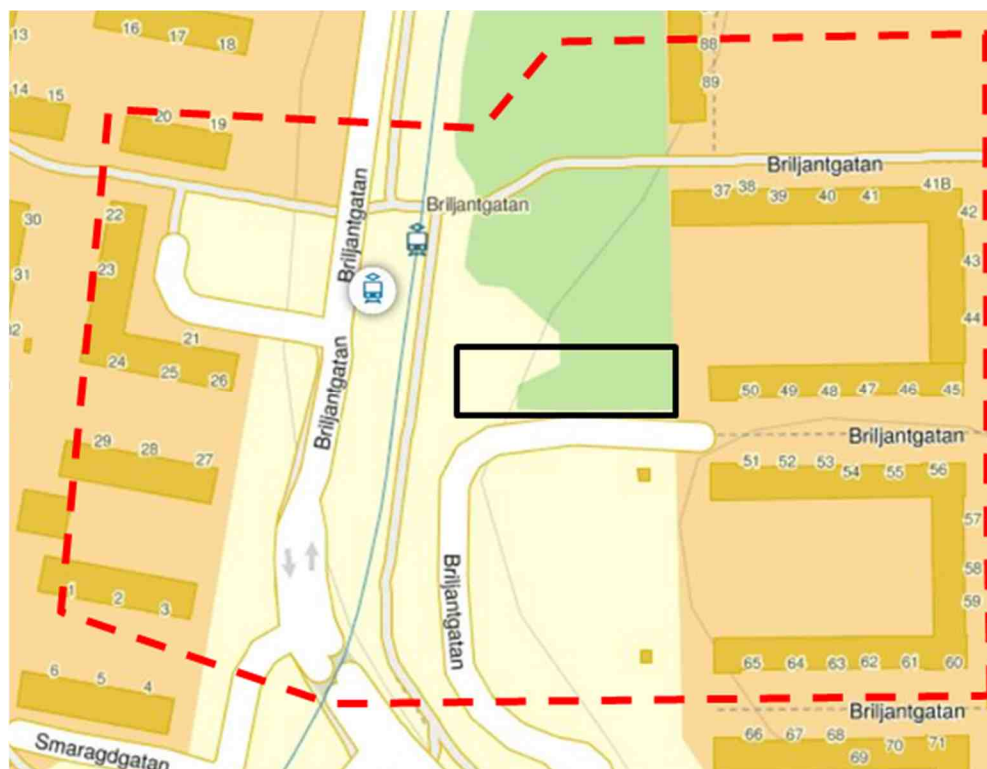
Figur 7. Utredningsområde för riskanalys inför sprängning (röd-streckat område). Ungefärligt läge på planerad byggnad markerat med svart rektangel.

Innan sprängningsarbeten i området påbörjas ska en riskanalys upprättas avseende risk för omgivningspåverkan i närområdet. I riskanalysen sätts bl.a. gränsvärden för maximala tillåtna vibrationer i omgivande byggnader och spåranslagningar samt gränser för luftstötväg från sprängning. Rekommenderat utredningsområde för riskanalysen visas i Figur 7. Riskanalys ska utföras enligt SS 460 48 66:2011, SS 02 52 10 samt SS 02 52 11.

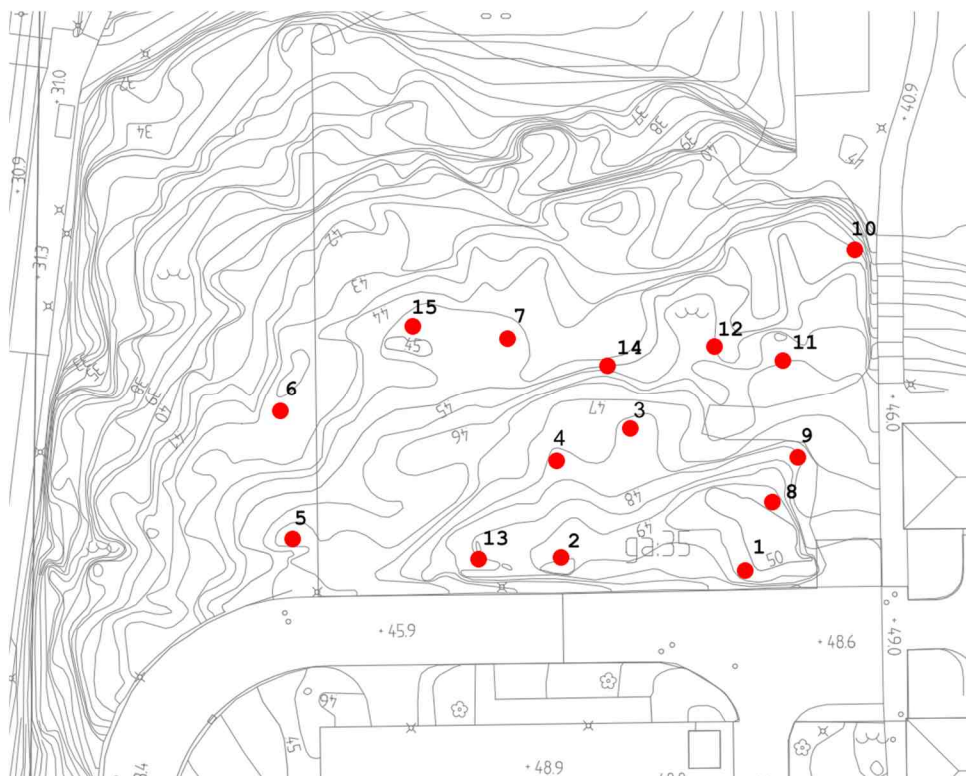
Uppmätta värden visar aktivitetskoncentrationer från radium-226 mellan 38 och 75 Bq/kg, se Tabell 1. Mätningar av den totala gammastrålningen visar värden mellan 0,09 och 0,14 µSv/h. Berggrunden i området är homogen. Lägen för utförda undersökningar redovisas i Figur 9.

4 av 15 mätningar visar värden över 60 Bq/kg vilket hamnar inom gränsen för normalradonmark. Övriga värden ligger inom gränsen för lågradonmark. Samtliga värden ligger inom gränserna för normalradonmark gällande losshållet berg som används som fyllning under byggnad.

Figur 9. Mätpunkter där mätning av gammastrålning har utförts.

- Baserat på utförda undersökningar av gammastrålning klassificeras marken som **normalradonmark**. Detta gäller både vid grundläggning på berg och om berget losshålles och används som fyllnad under byggnad.
- Enligt gällande anvisningar från Boverket ska byggnader som uppförs på normalradonmark uppföras **radonskyddande** vilket innebär att särskilda åtgärder krävs för att skydda byggnaden mot inträngande luft från marken.
