# Göteborgs Stad

### Geoteknisk- och bergteknisk utredning

## Detaljplan för Bostäder, skola, verksamheter mm samt bussdepå nordväst om Järnbrottsmotet inom stadsdelen Järnbrott, Göteborgs Stad

### Geoteknisk- och bergteknisk rapport

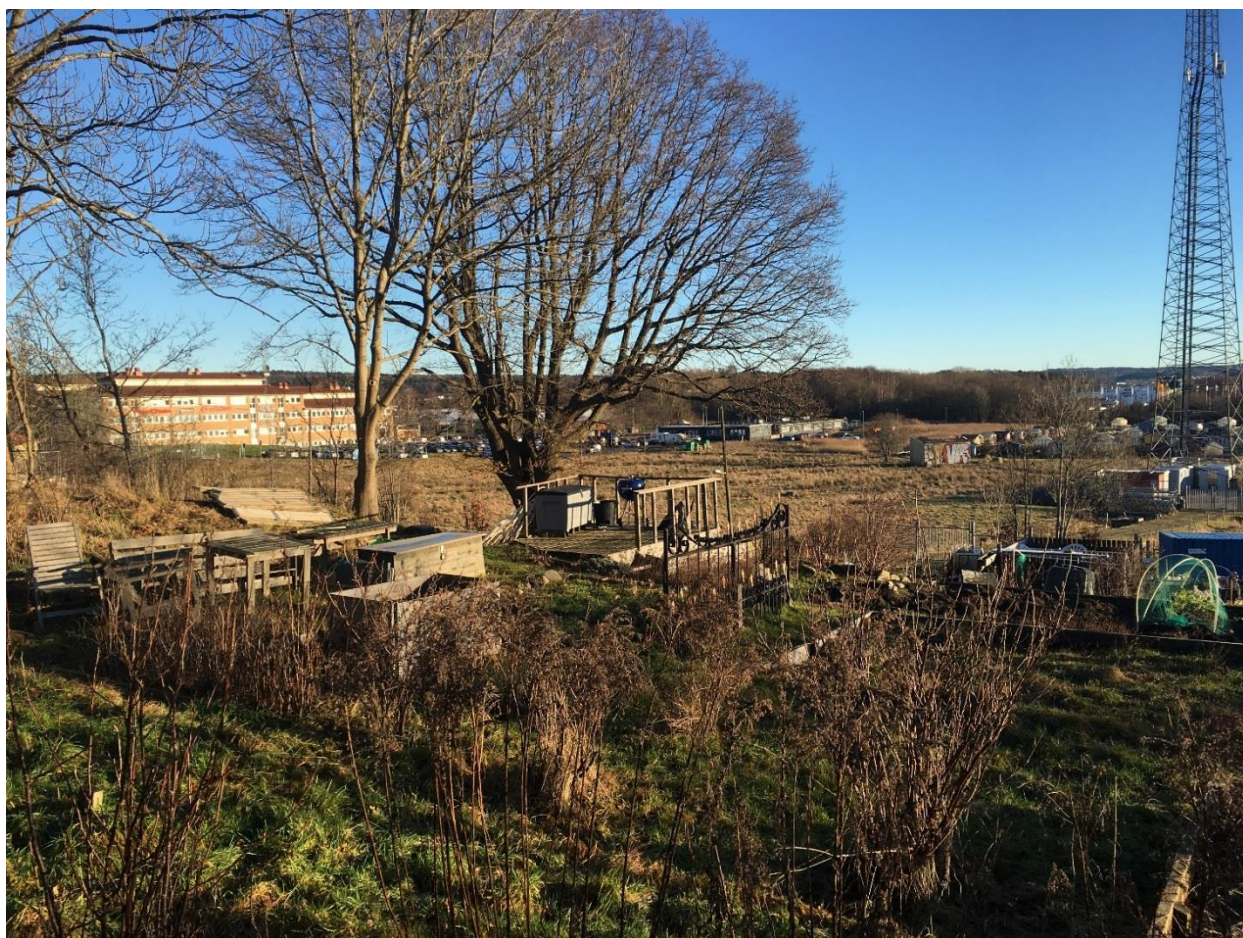
Foto 1. Vy över planområdets södra del, fotoriktning från väster.

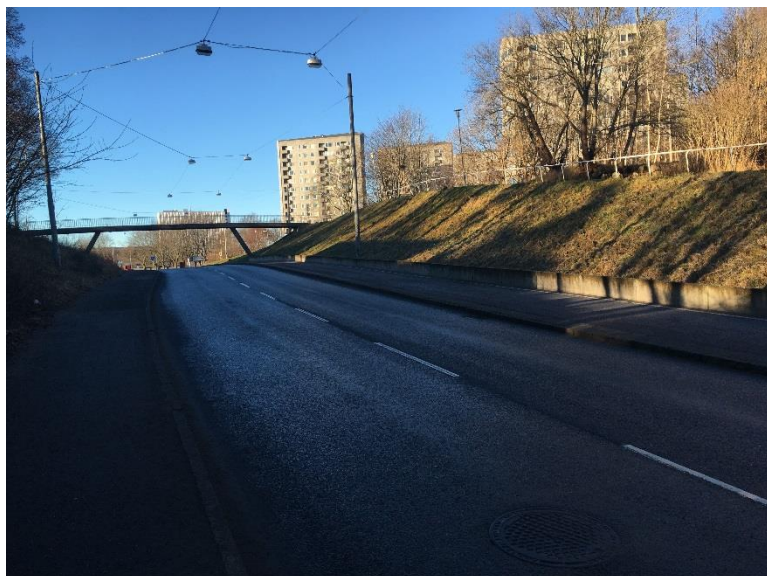
I nordväst utmed Radiovägens norra sida finns en vägslänt/bank med en gång- och cykelbana på krönet. Slänten är relativt brant, lokalt utmed släntfot finns lägre stödmurar i betong, *se foto 2*. Inga uppgifter har påträffats om hur banken/slänten är uppbyggd. Det måste förutsättas att slänten är dimensionerad och utförd på korrekt och säkert sätt och bedöms därmed vara stabil.

Foto 2. Vägslänt utmed Radiovägens norra sida

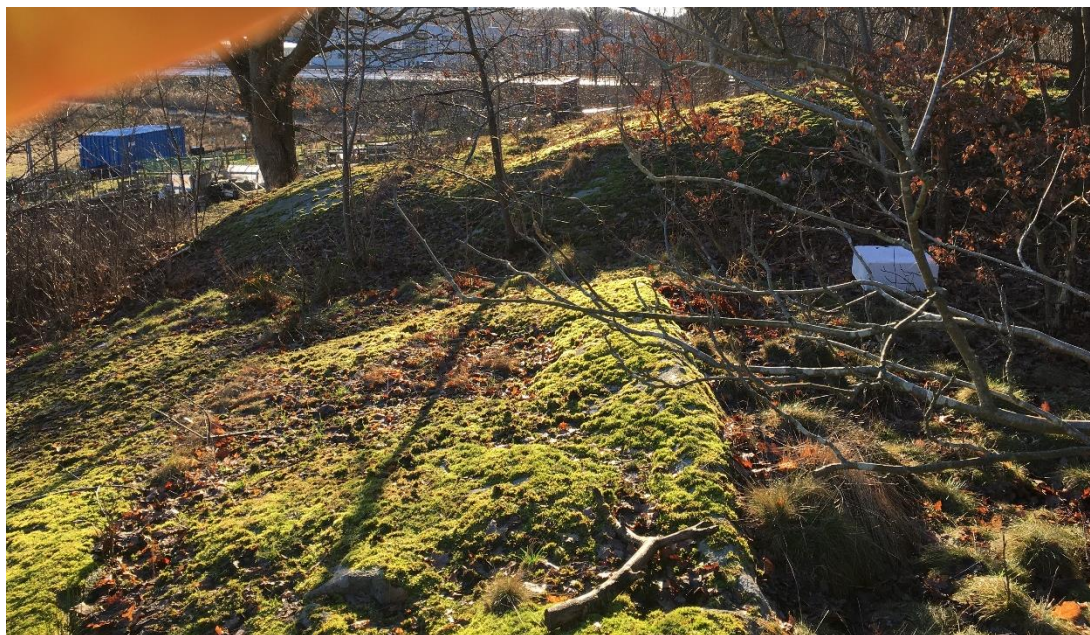
Inom den västra delen av planområdet utgörs marken av berg i dagen, fastmark/tunt jordtäckte på berg och jordfyllda svackor med träd och buskar. Generellt går berget i dagen som flackare hållar, *se foto 3*, lokalt finns flera meter höga lodräta branter. Branterna är relativt sprickfria och berget är rundslipat av

Foto 3. Flackare rundade hållar i söder av den västra delen av planområdet, Västerleden i bakgrunden

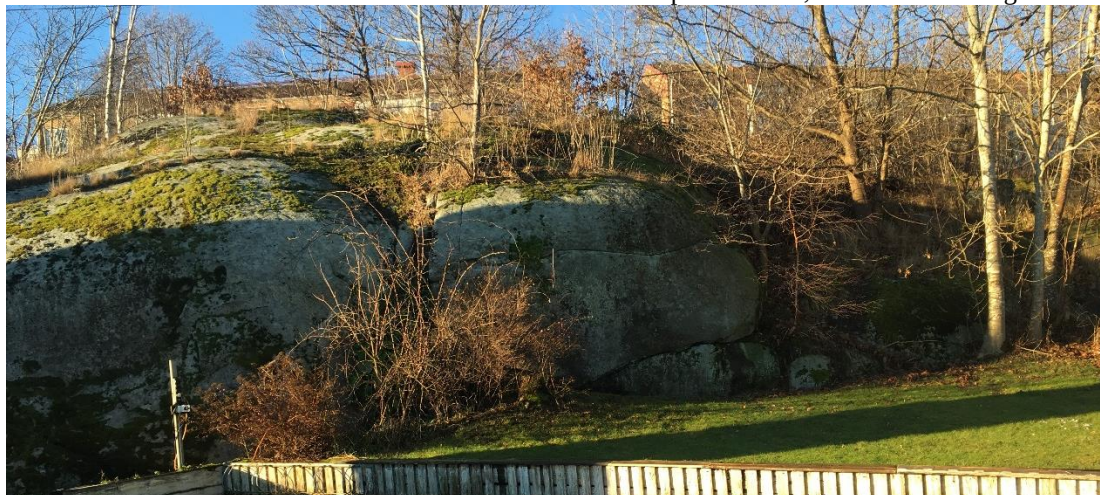
inlandsisen, se foto 4. Lokalt finns en stenmur i gott skick som ansluter till en sprickfri bergsbrant och tar upp en ca 2 m hög nivåskillnad, se foto5. Det föreligger därmed ingen risk för blockutfall eller bergras för befintliga förhållanden inom eller närmast utanför den västra delen av detaljplaneområdet.

Foto 3. Rundslipade bergsbranter i väster

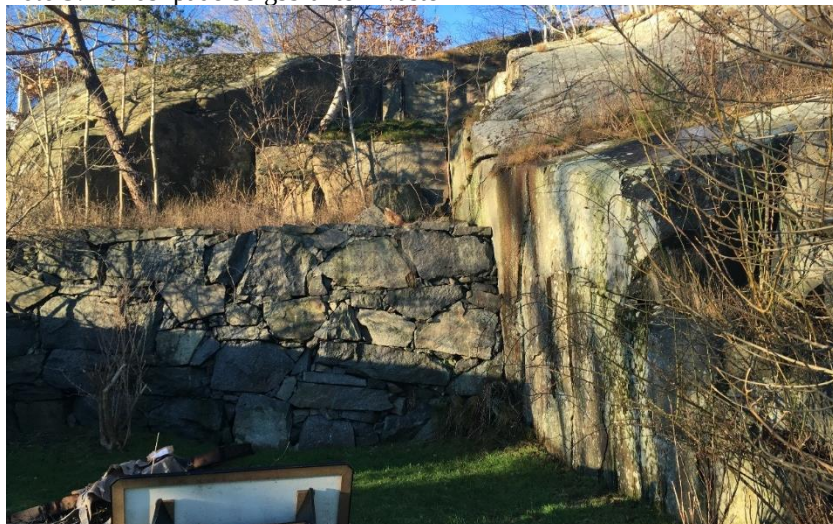
Foto 3. Stenmur som ansluter till sprickfri bergsbrant i väster

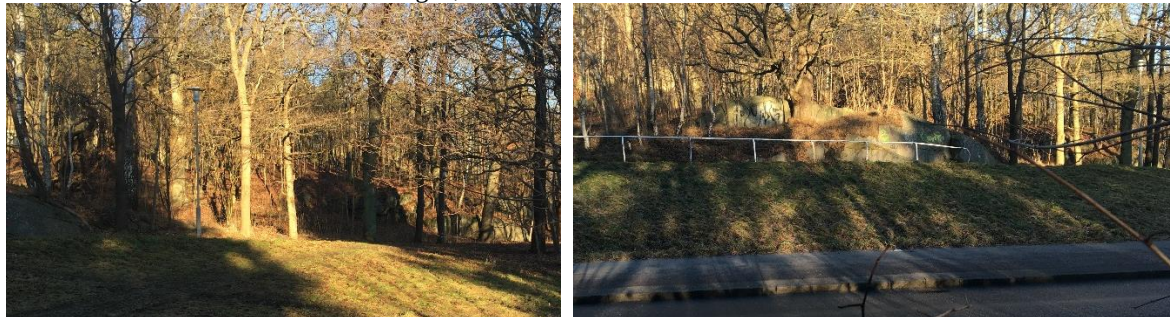
Inom den nordvästra delen norr om Radiovägen går berget i dagen som flacka rundade hällar samt flera meter höga i stort sett lodräta branter, se *foto 4 och 5*. Berget är rundslipat med få sprickor, det föreligger därmed ingen risk för blockutfall eller bergras för befintliga förhållanden inom eller närmast utanför detaljplaneområdet.

*Foto 4.* Bergsbranter norr om Radiovägen, hällar vänster i fotot

*Foto 4och 5.* Bergsbranter och hällar norr om Radiovägen

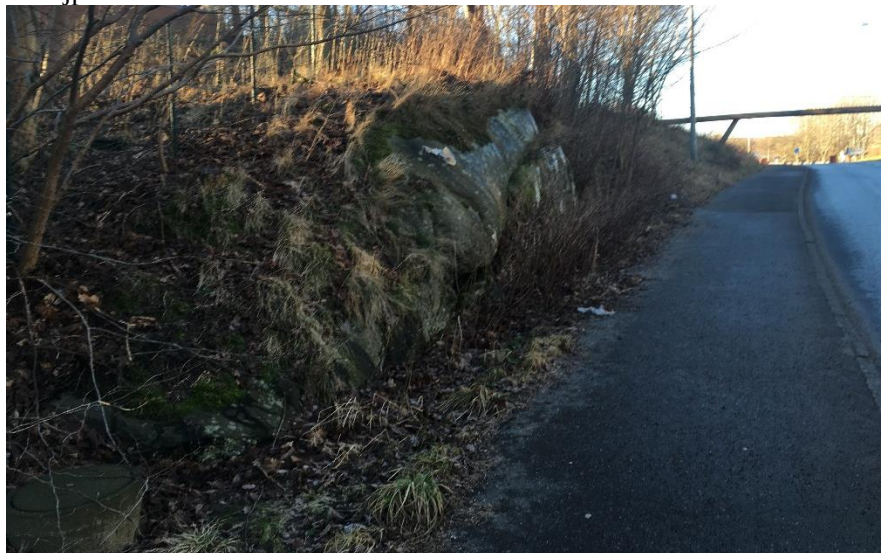
Bergskärningar och bergsbranter som delvis är jordtäckt med begränsad höjd finns utmed del av Radiovägens södra del i nordväst, se *foto 6*. Berget är relativt sprickfritt och delvis rundslipat, det föreligger ingen risk för blockutfall eller bergras för befintliga förhållanden inom eller närmast utanför detaljplaneområdet.

*Foto 6.* Bergsbranter/skärningar delvis jordtäckta utmed Radiovägens södra del

I samband med eventuella sprängningsarbeten skall fortlöpande bergbesiktningar med avseende på risk för bergras, blockutfall och behov av eventuella förstärkningsåtgärder utföras.

Efter att alla sprängnings- och fyllningsarbeten är avslutade måste en slutbesiktning av kvarvarande bergsslänter- och skärningar som ligger inom och närmast utanför planområdet göras för att utreda eventuella behov av permanenta förstärkningsåtgärder.
