PRÄSTGÅRDARNA OCH RUNDRADIOSTATIONEN I JÄRNBROTT - BYGGNADSHISTORISK UTREDNING

SLUTVERSION

2019-10-08

Uppdragsnamn: Prästgårdarna och rundradiostationen i Järnbrott
Titel på rapport: Byggnadshistorisk utredning
Version: Slutversion
Datum: 2019-10-08
Projekt: Detaljplan för stadsutveckling vid Järnbrottsmotet del 2 inom stadsdelen Järnbrott i Göteborg
SBK Diarienummer: 17-0262

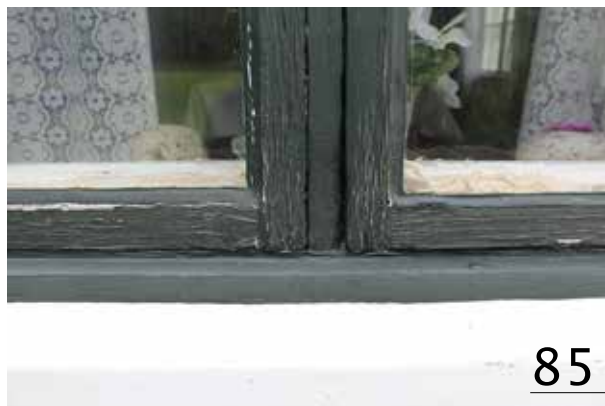
Figur 85. Inom ett par år bör fönstren renoveras för att inte virket ska behöva lagas delvis.

Byggnaden bör underhållas kontinuerligt med hänseende till t.ex. renovering av fönster, målning av fasader och översyn av att takkonstruktionen håller tätt och att det inte är för hög fuktnivå i källare.

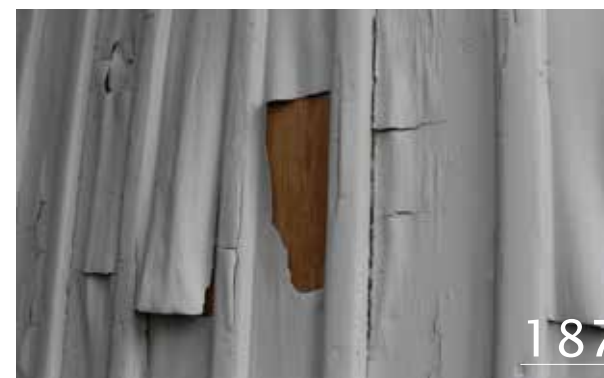
Dock förekommer stora färgsläpp på tillbyggnaden från 1950-talet. Byggnaden bör underhållas med linoljefärg vilket bidrar till bevarandet av byggnadens kulturhistoriska värde då detta med mycket stor sannolikhet är den färgtyp som byggnaden har målats med ursprungligen. Det bidrar också till bevarandet av fasaden då linoljefärg är en färgtyp som dels impregnerar träet och dels tillåter träet att andas, vilket på så sätt minskar risken för att inträngande fukt stannar kvar i träet och orsakar röta eller andra skador. Underhållet med linoljefärg bör utföras av hantverkare med god kännedom och erfarenhet av traditionella måleritekniker för att utförandet ska ske hantverksmässigt. För att en byggnad med timmerstomme ska fortsätta upprätthålla en god kondition bör inte täta material användas, som t.ex. tätskikt, akrylatfärger.

Figur 187. Färg som släpper på tillbyggnaden från 1950-talet.

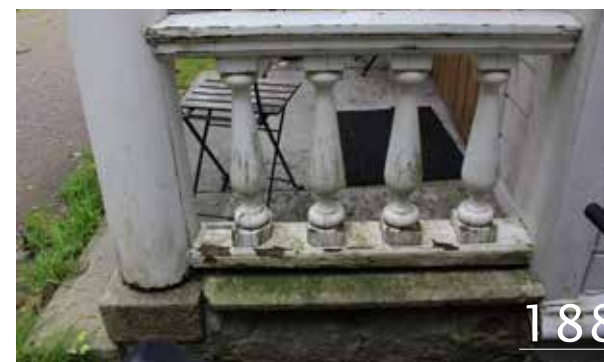
Snickeridetaljerna i entrépartiet tycks efter okulär undersökning vara starkt utsatta för markfukt. Detta baseras på färgens kondition och den mängd påväxt som uppvisades. Om delar av virket redan är utsatt för röta bör dessa delar bytas och ersättas med friskt virke av god kvalitet och med samma utförande som befintligt. Eventuellt

Figur 188. Stora mängder fukt och under lång tid orsakar till slut röta i virke och påväxt. Risk finns att virket redan är utsatt av röta. Det är viktigt att inte bara åtgärda skadan, utan även orsaken, som t.ex. eventuell markfukt.

kan dränering behöva utföras för att åtgärda orsaken till mängden markfukt.
