# Detaljplan Carlandersplatsen och Renströmsparken

Bergteknisk utredning, hydrogeologisk undersökning, radonundersökning

Bergab – Berggeologiska Undersökningar AB

UG13013  
2015-01-23

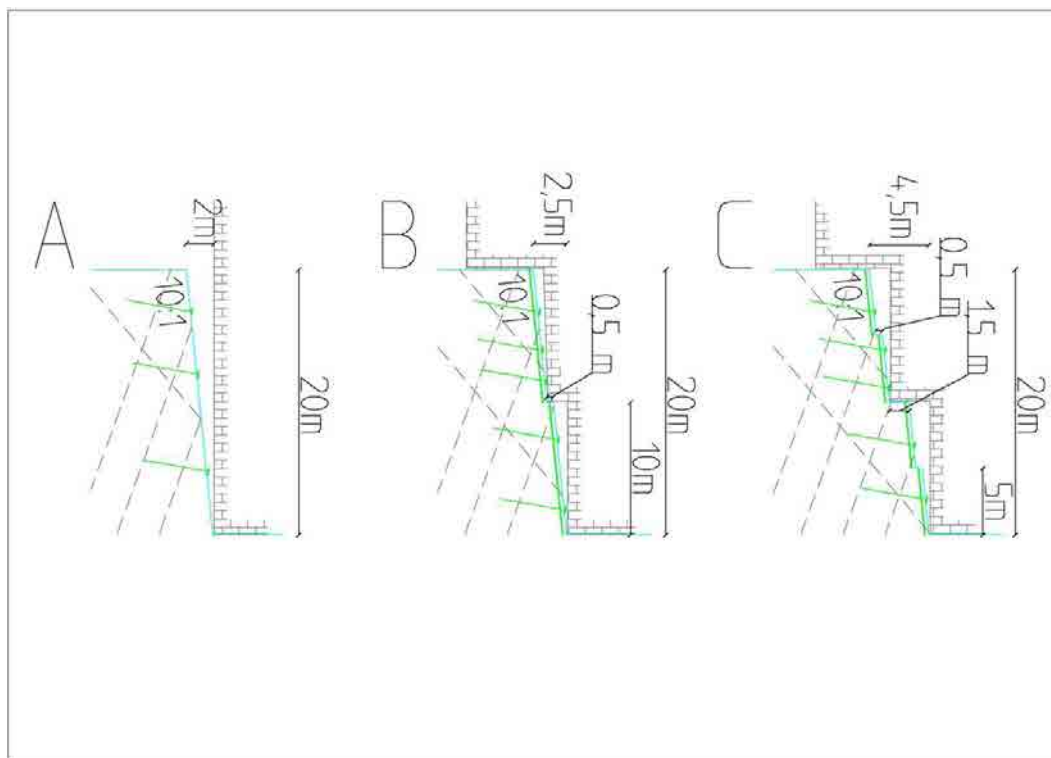
- Uppmätta sprickor i berggrunden lutar antingen medelbrant-brant in i planerad bakre bergschaktvägg eller brant-vertikalt ut ur densamma. Detta innebär att kilblock i släntkrön kan falla ut och arbetsområdet därmed inte innehålls. Det är alltså mycket viktigt att utföra förförstärkning i släntkrön för att behålla teoretisk släntkontur intakt.

För sidoväggarna innebär uppmätta sprickor att storstabilitetsproblem kan uppstå, på grund av noterade sprickor med medelbrant lutning både mot norr och mot söder. Det rekommenderas att anpassa schaktväggarnas lutning till förekommande medelbranta sprickplan, vilket innebär utökat arbetsområde eller minskade dimensioner för en eventuell ny byggnad. Om schaktväggarna inte kan läggas flackare än 10:1 ställs höga krav på bergförstärkningen.

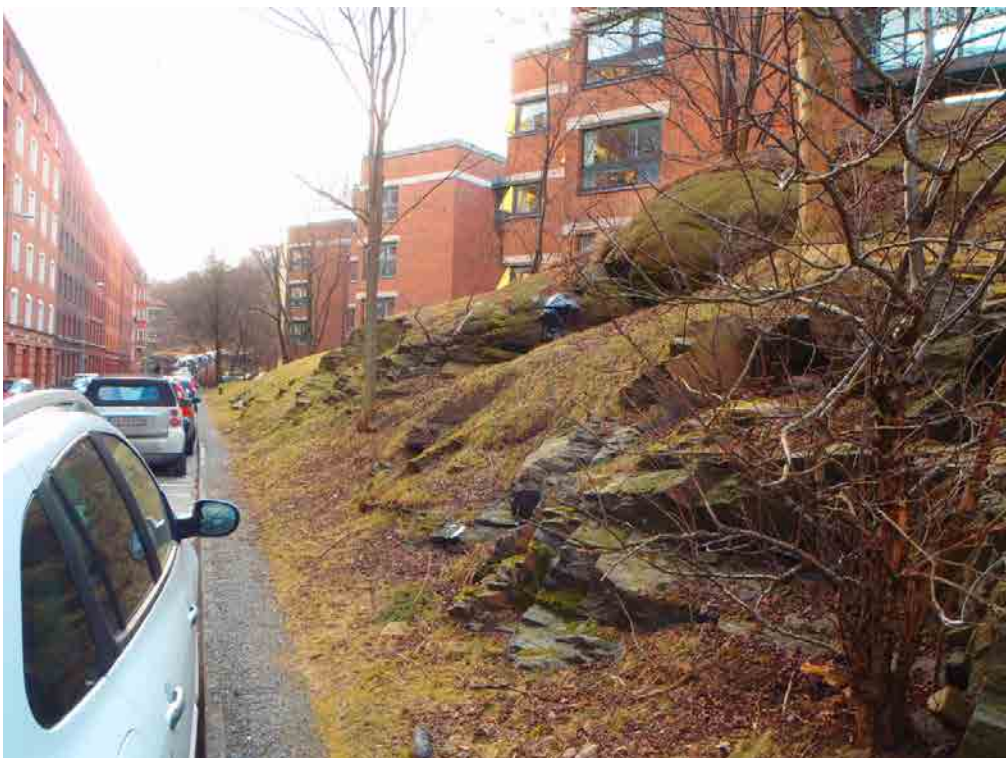
Foto 2. Skärning längs Lundgrensgatans västra sida. Skärningen och den naturliga slänten bedöms idag vara stabila. Bilden tagen mot syd.

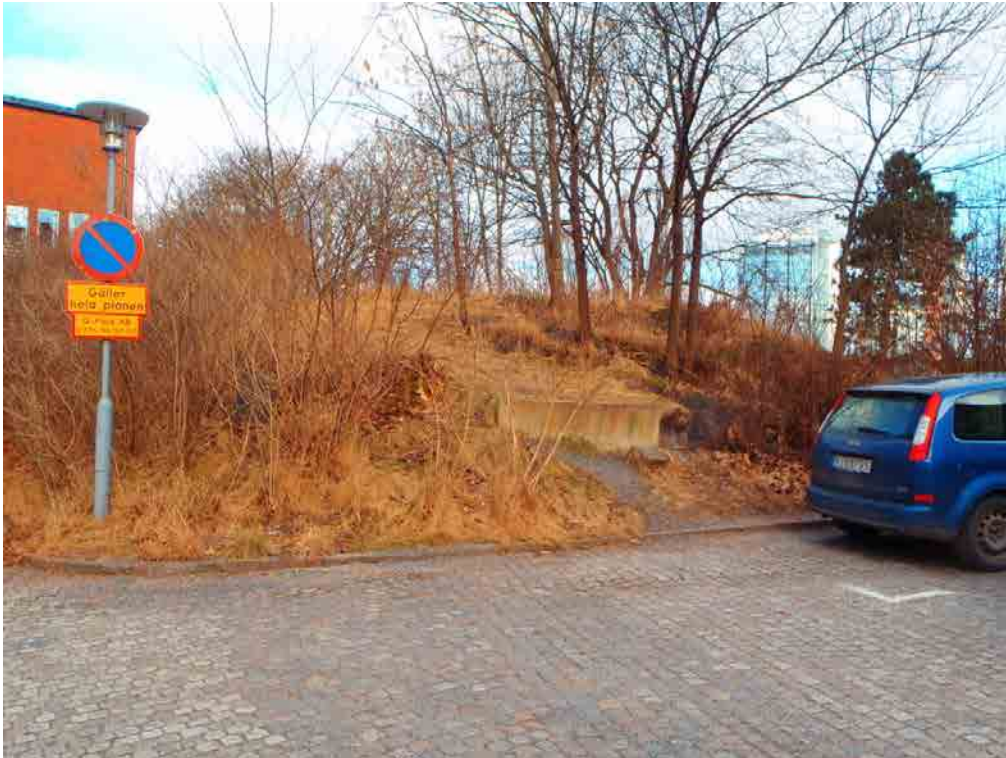
Foto 3. Bergblottning norr om Lundgrensgatans norra ände, utanför aktuellt detaljplaneområde. Berget bedöms idag vara stabilt. Bild tagen mot norr.

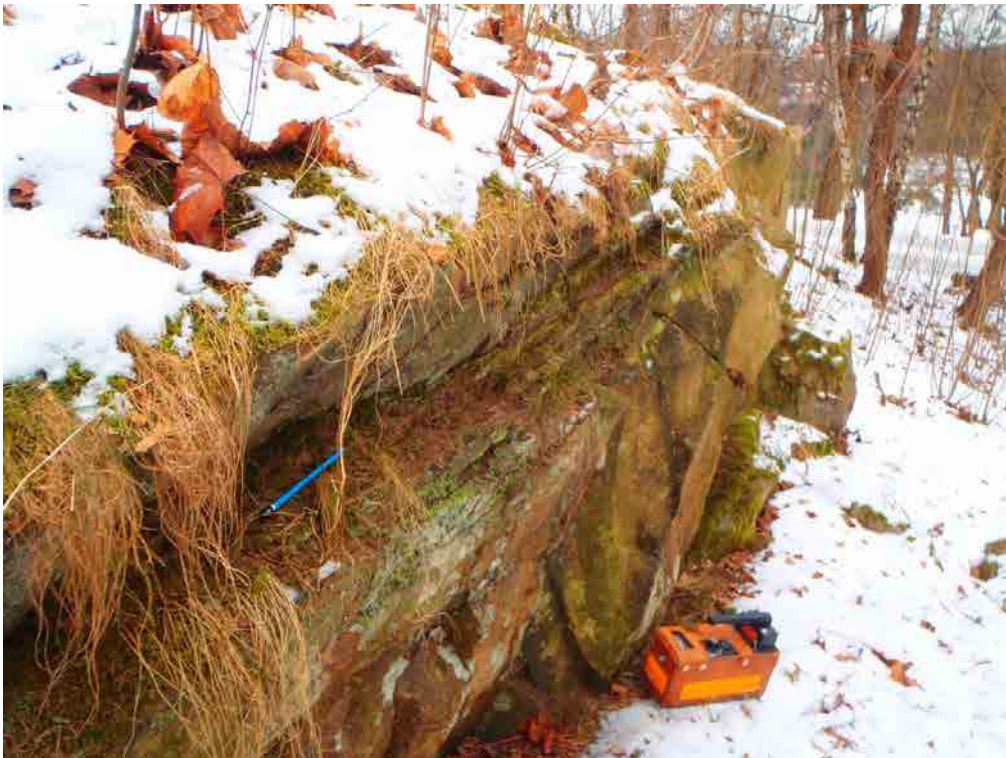
En ca 0,1-0,2 m bred skivighetszon i graniten har observerats. Zonen utgörs av en omvandlad, glimmerrik bergart och lutar medelbrant mot sydväst (135°/45-55°), parallellt med sprickgrupp 1. Se Bilaga 2 blad 2 för zonens planläge, samt Foto 4, delområde 2 i Bilaga 1.

Den observerade skivighetszonen bedöms ej utgöra risk för stabilitetsproblem i befintlig slänt. Den ligger dock i ungefärligt läge för bakkanten av planerad bergschakt för tillbyggnaden av Humanisten. Sprickzonen lutar medelbrant in i planerad bakre schaktvägg och kan medföra att schaktväggen försvagas.

Foto 4. Skivighetszon (vid pennan) som löper parallellt med bakre schaktvägg för eventuell tillbyggnad. Humanisten utanför bildens högra sida. Bild tagen mot norr.

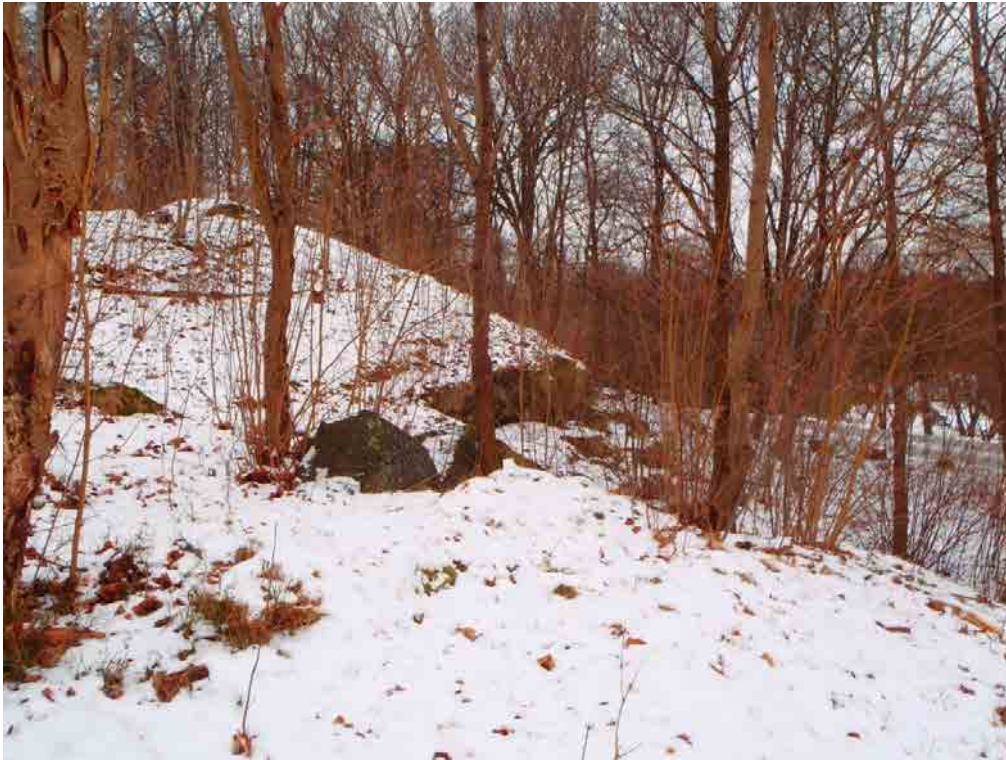
Foto 5. Norra delen av eventuell bergschakt. Skivighetszonen i Foto 5 finns i bergytan mitt i bilden. Slänten bedöms vara stabil idag. Bild tagen mot väst.

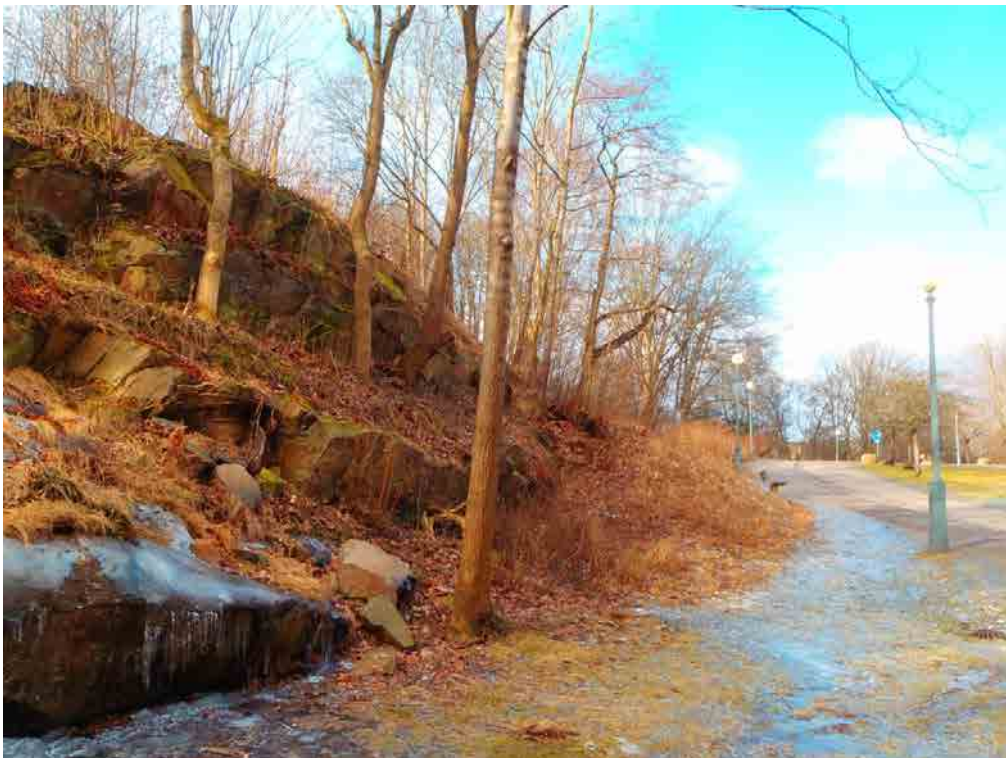
Foto 8. Södra delen av eventuell bergschakt. Södra schaktväggen löper upp i slänten bakom det närmsta trädet. Slänten bortåt i bild bedöms idag vara stabil; hitom det närmsta trädet finns dock löst bergmaterial. Bergrensning bör utföras, se Delområde 3. Bild tagen mot nordväst.

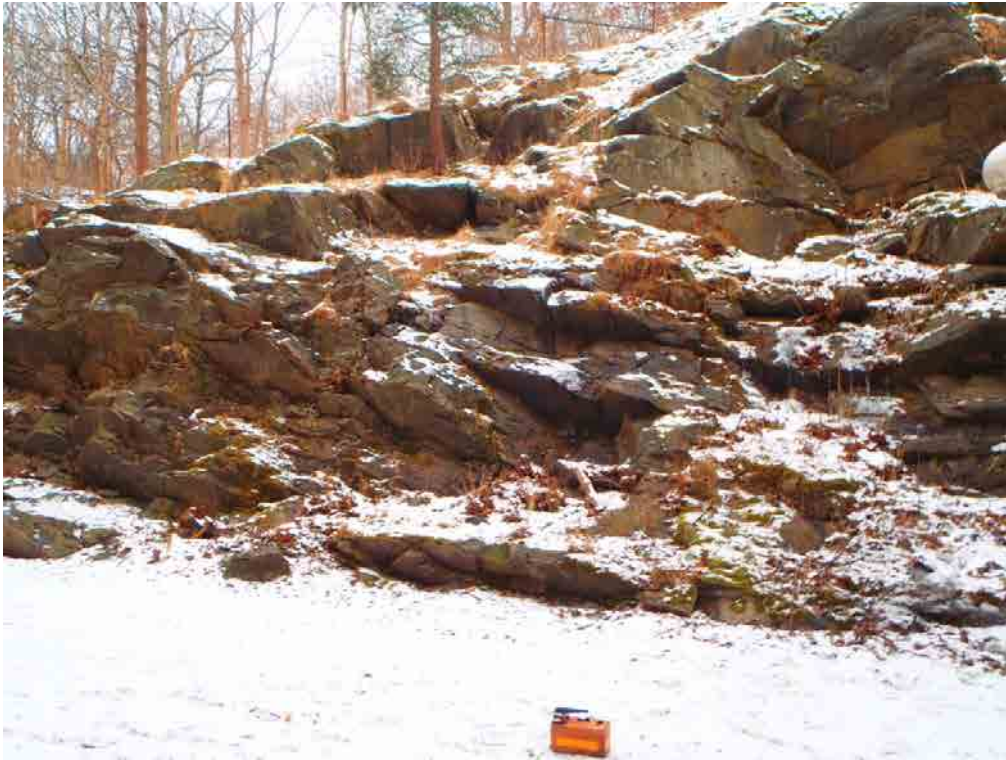
I den befintliga framsprängda skärningen bakom Språkskrapan förekommer löst bergmaterial. I den norra delen av denna skärning noterades även potentiellt instabila större block, bildade genom uppsprickning längs sprickplan som lutar medelbrant ut ur slänten (sprickgrupp 3); se Foto 5, delområde 3 i Bilaga 1. I skärningen växer även träd som kan orsaka rotsprängning och utfall av block. Utströmmande vatten bidrar även till destabilisering av slänten genom frostsprängning av block när vattnet fryser vintertid. Se Foto 3 och 4, delområde 3 i Bilaga 1.

Foto 3. Södra delen av bergskärningen bakom Språkskrapan. Träd och löst bergmaterial finns i skärningen. Berg- och vegetationsrensning bör utföras. Bild tagen mot sydväst.

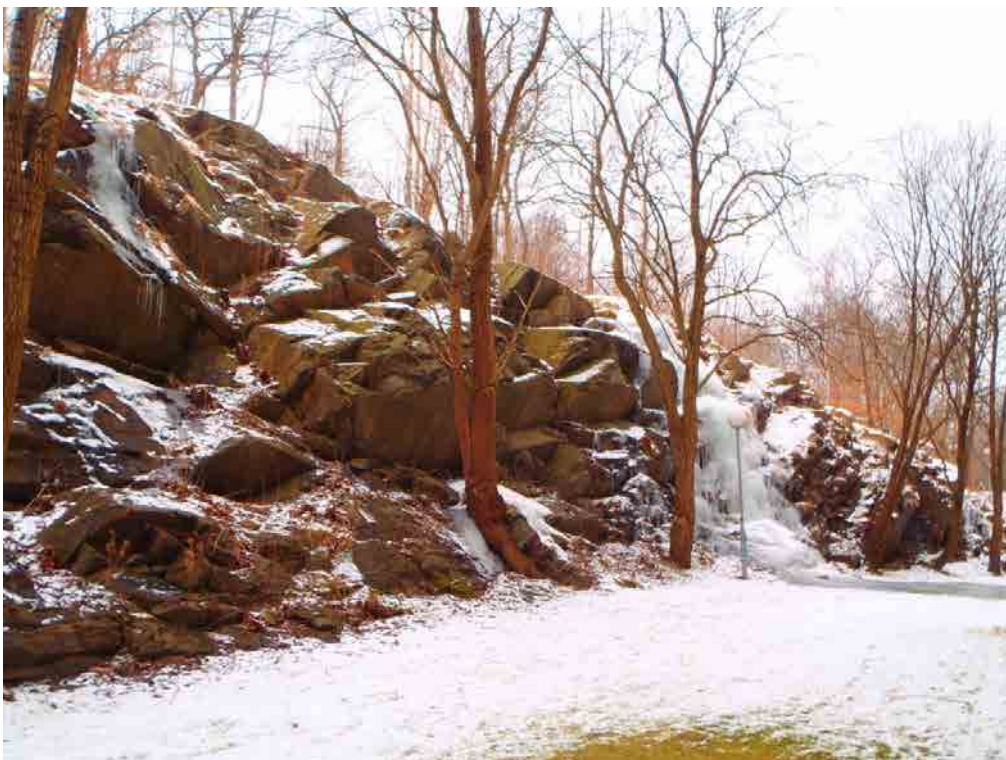
Foto 4. Norra delen av bergskärningen bakom Språkskrapan. Löst bergmaterial finns i skärningen, liksom potentiellt instabila större block. Bergrensning och bultning bör utföras. Bild tagen mot nordväst.

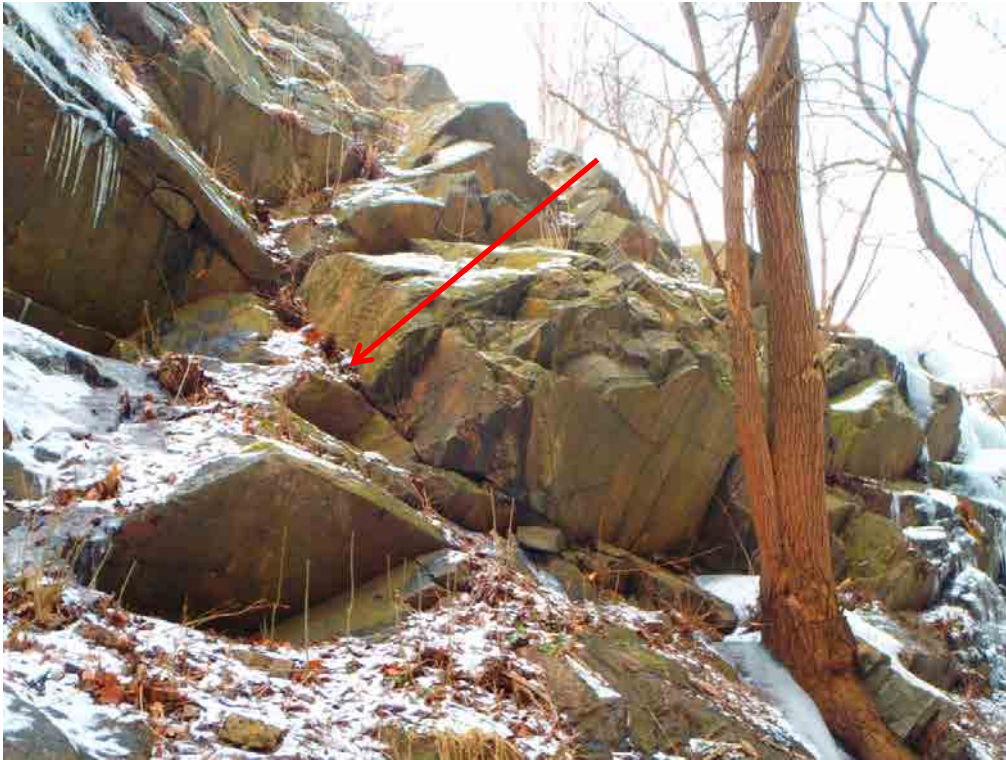
Foto 5. Detalj av Foto 4: sprickor som lutar medelbrant ut ur skärningen (röd pil) ger potentiellt instabila block. Bergrensning och eventuell bultning bör utföras. Bild tagen mot nordväst.

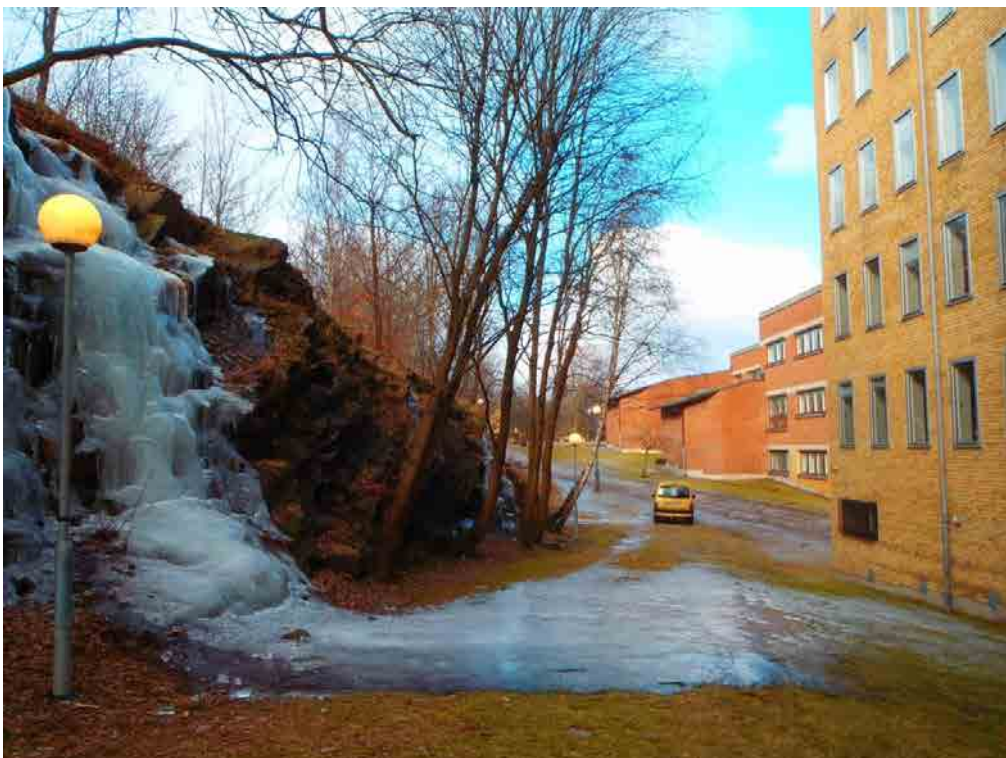
Foto 6. I norra delen av skärningen strömmar vatten ut över släntkrön, fram till byggnaden. Utströmmande vatten och is finns även i den södra delen av skärningen (se Foto 2). Bild tagen mot nordväst.

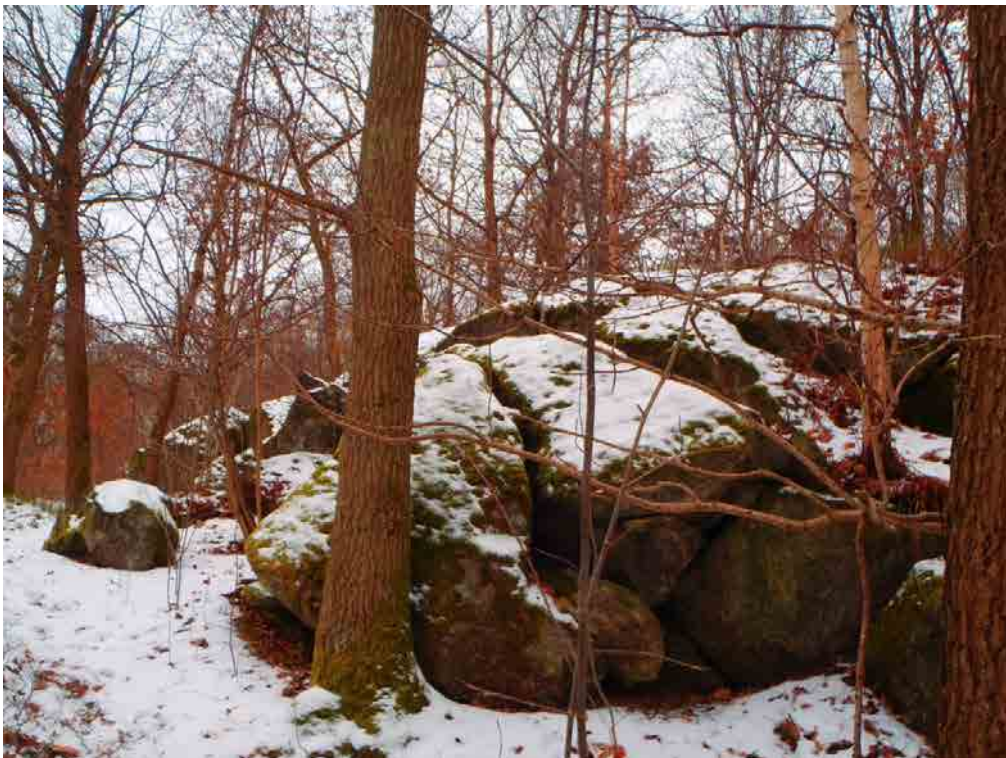
Foto 8. Den naturliga slänten väster om Bernhard Karlgrens Gångväg bedöms idag vara stabil men ett blockuppsprucket parti finns ungefär mitt emot Språkskrapan. En eventuell bergschakt i direkt anslutning detta parti (till vänster i bild i så fall) kan destabilisera blocken som då bör tas bort. Bild tagen mot sydöst.

Om Bernhard Karlgrens Gångväg måste flyttas västerut (se diskussion ovan) kan detta innebära utökad bergschakt i slänten väster om befintlig gångväg. Vid en sådan eventuell bergschakt bedöms uppmätta sprickriktningar inte ge anledning till restriktion i val av riktning och lutning av eventuella nya skärningar. Inga stabilitetshöjande åtgärder inför bergschakt bedöms heller vara nödvändiga vid bergschakt väster om Bernhard Karlgrens Gångväg, med undantag för det block-uppspruckna parti som beskrivs i avsnitt 3.3. Om bergschakt ska utföras alldeles intill detta parti bör blocken tas ned t.ex. med grävare.

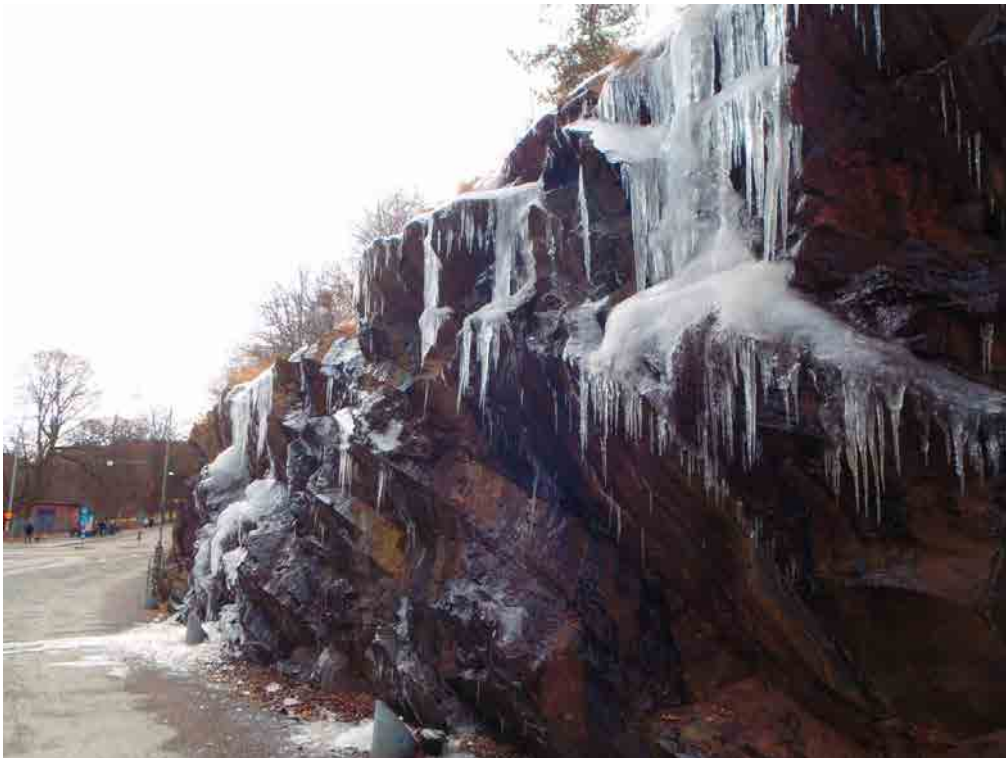
Foto 4. I bergskärningens norra ände strömmar stora mängder vatten ut och bildar istappar och svallis.

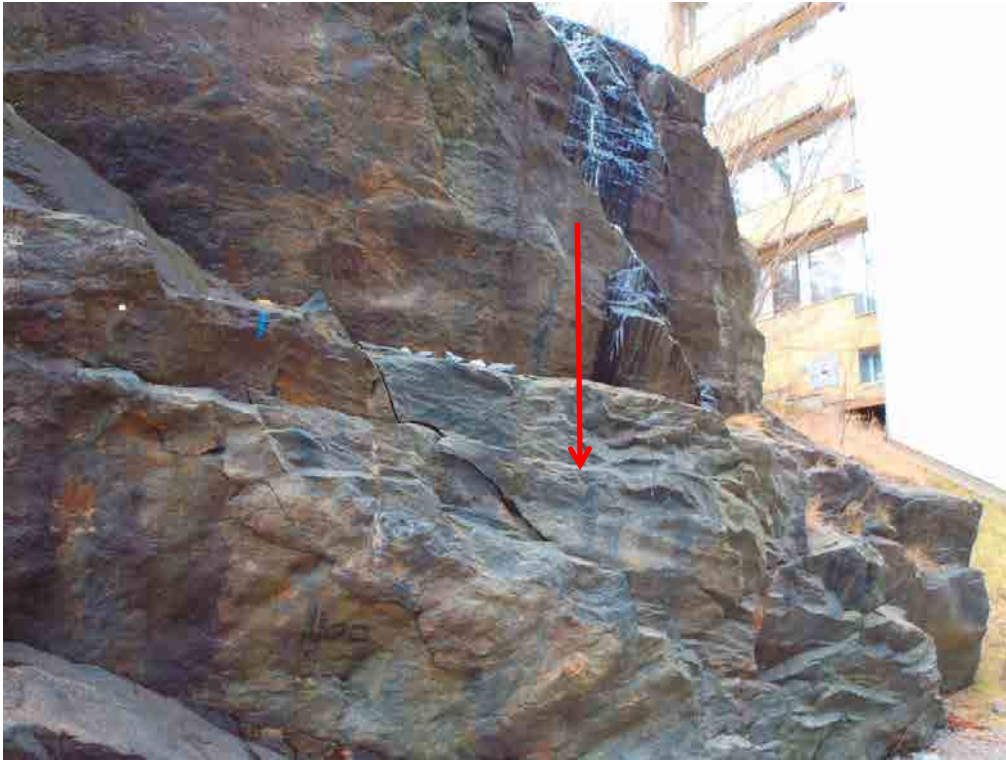
Befintlig framsprängd bergskärning mot Carlandersplatsen bedöms idag huvudsakligen vara stabil. Skärningen är förstärkt med bultar av typ kamjärnsstål samt sprutbetong. I skärningens norra ände noterades dock ett potentiellt instabilt block, se Foto 5, delområde 4 i Bilaga 1. Den norra delen av skärningen destabiliseras ytterligare av det utströmmande vattnet som, när det fryser vintertid, orsakar frostsprängning av potentiellt instabila block.

Foto 5. I bergskärningens norra hörn noterades potentiellt instabila block (röd pil). Bergrensning bör utföras i det norra partiet, eventuellt även bultning.

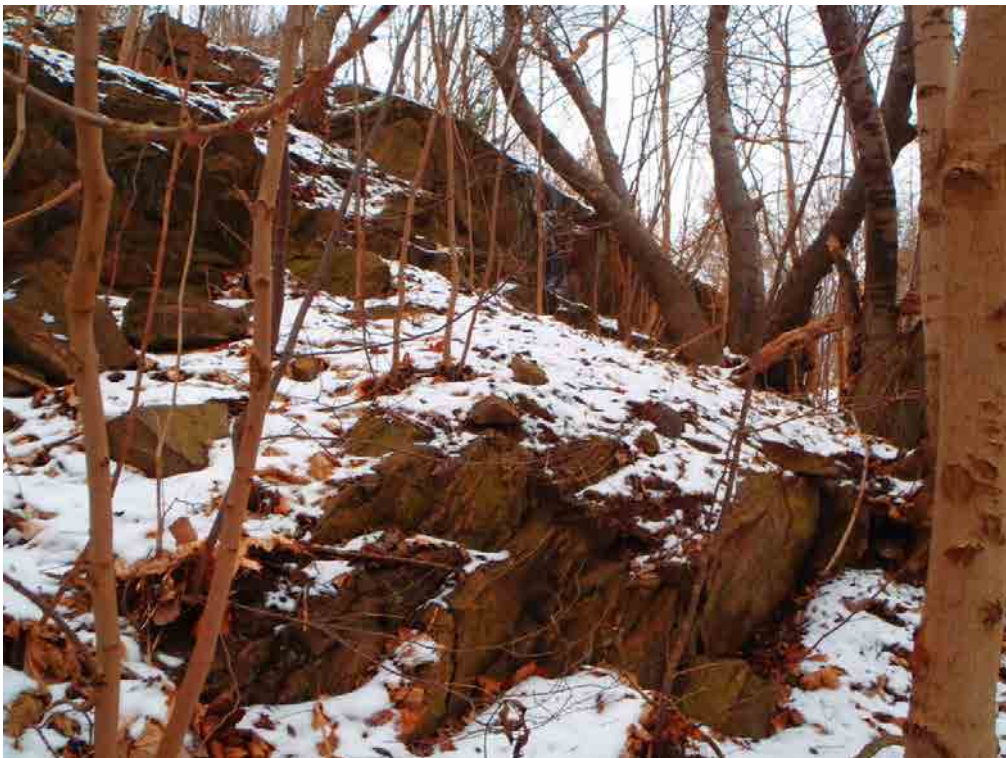
Berggrunden är ställvis skivigt uppsprucken parallellt med sprickgrupp 1. Uppe i slänten, ca 20 m väster om Carlandersplatsen, noterades en ca 0,5-1 m bred skivighetszon med sprickavstånd 0,1-0,2 m eller glesare. Ytterligare kross- och skivighetszoner är: 1. en injektionsmigmatit som noteras ca 30 m väster om bergskärningen mot Carlandersplatsen, med en vittrad mörk bergart och öppna sprickor; 2. en krosszon i samband med kontakten gabbro-gnejs löpande längs Bernhard Karlgrens Gångväg. Se Bilaga 2 för zonernas planlägen.

Foto 6. Ca 20 m väster om bergskärningen, uppe i slänten, finns en bergskant. Bergskanten utgörs delvis av en skivighetszon, längst ner i bild. Högre upp i slänten och längs Bernhard Karlrens Gångväg finns fler skivighetszoner. Bilden tagen mot norr.

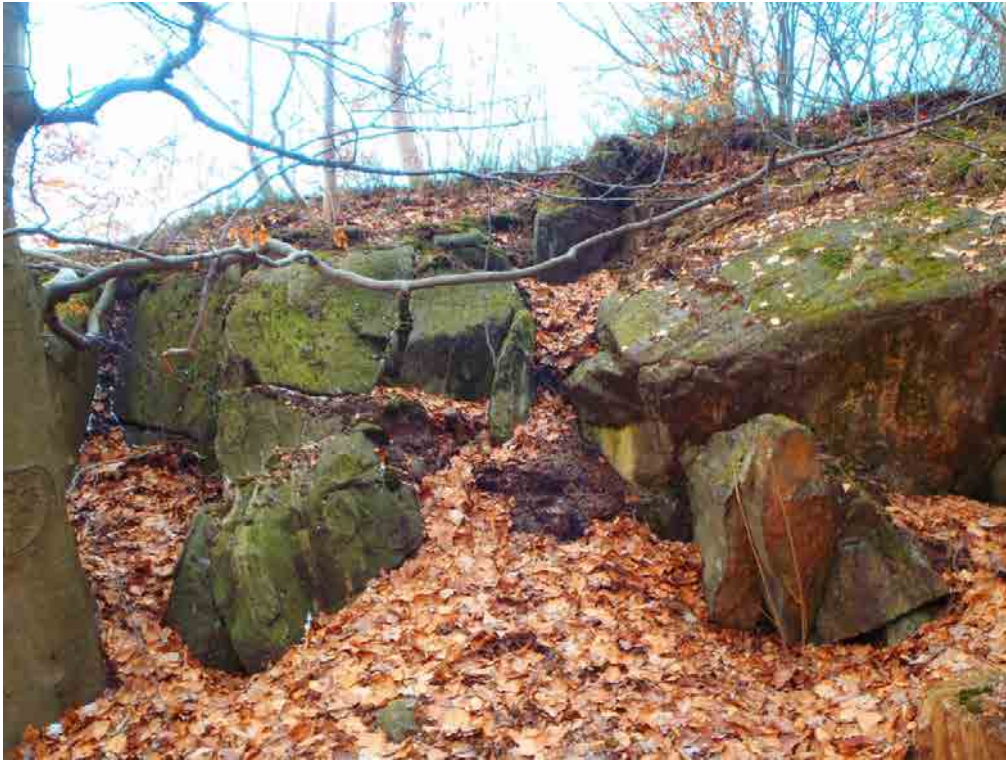
Foto 9. I slänten i Foto 9 noterades s.k. injekteionsmigmatiter, med delvis vittrade mörka bergarter och öppna sprickor (som löper inåt i bilden). Bildens läge är ungefär vid släntfot för en eventuell ny byggnads bakre schaktvägg. Sprickorna löper parallellt med den bakre schaktväggen. Bild tagen mot sydöst.

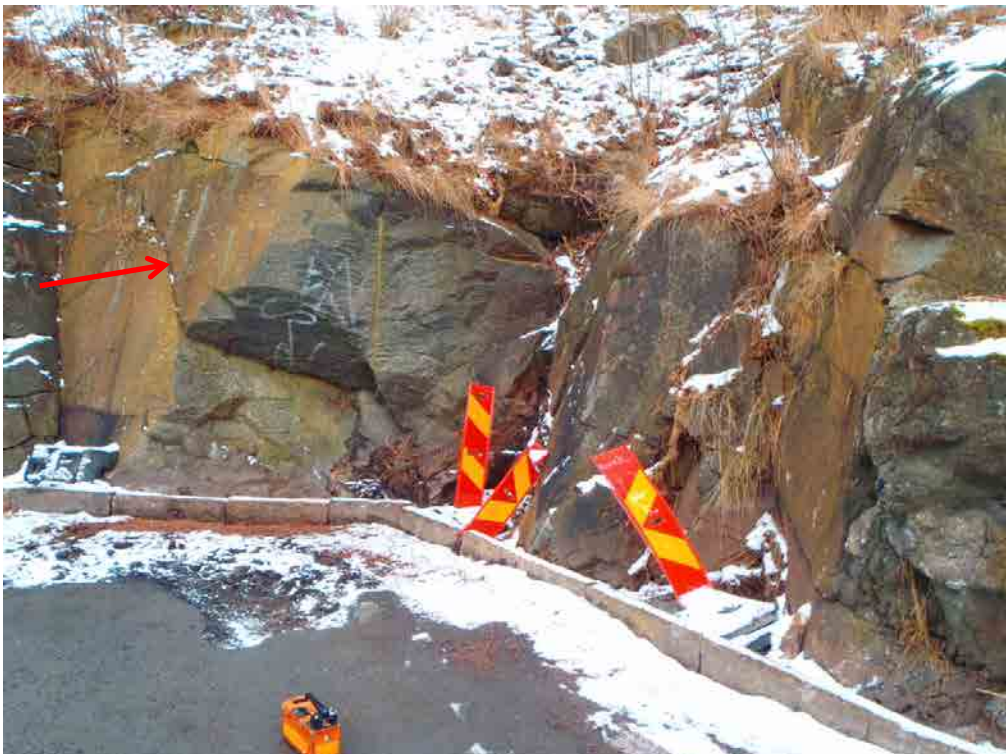
Befintliga bergskärningar längs Volrat Thamsgatans västra sida bedöms också vara stabila idag. Vid "fickan" mitt emot pumphuset noterades dock ett block med ett sprickplan som lutar  $60^\circ$  ut ur skärningen (sprickgrupp 5). Framför blocket sitter två genomrostade bultar som helt saknar funktion (se Foto 3, delområde 5 i Bilaga 1). Blocket hänger dock ihop med stabil berggrund på sin högra sida och bedöms idag ej utgöra risk för utfall.

Foto 2. "Fickan" i Volrat Thamsgatans västra sida. Till vänster om sergeanterna sitter ett block som är "säkrat" med två vertikala bultar. En spricka löper medelbrant uppåt slänten, markerat med röd pil. Blocket bedöms hänga ihop med berggrunden till höger, bakom den vänstra sergeanten, och inte utgöra risk för nedfall.

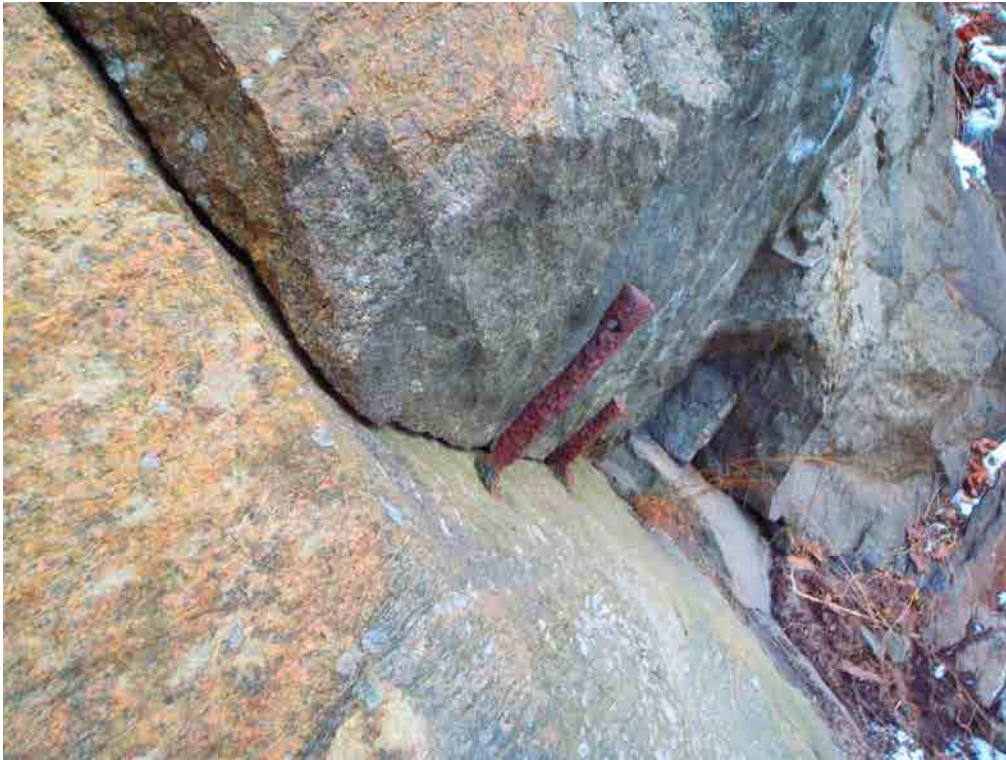
Foto 3. Närbild av de genomrostade bultarna framför blocket i Foto 2. Bultarna saknar funktion; det är ett ca 10 mm stort mellanrum mellan bultarna och själva blocket.

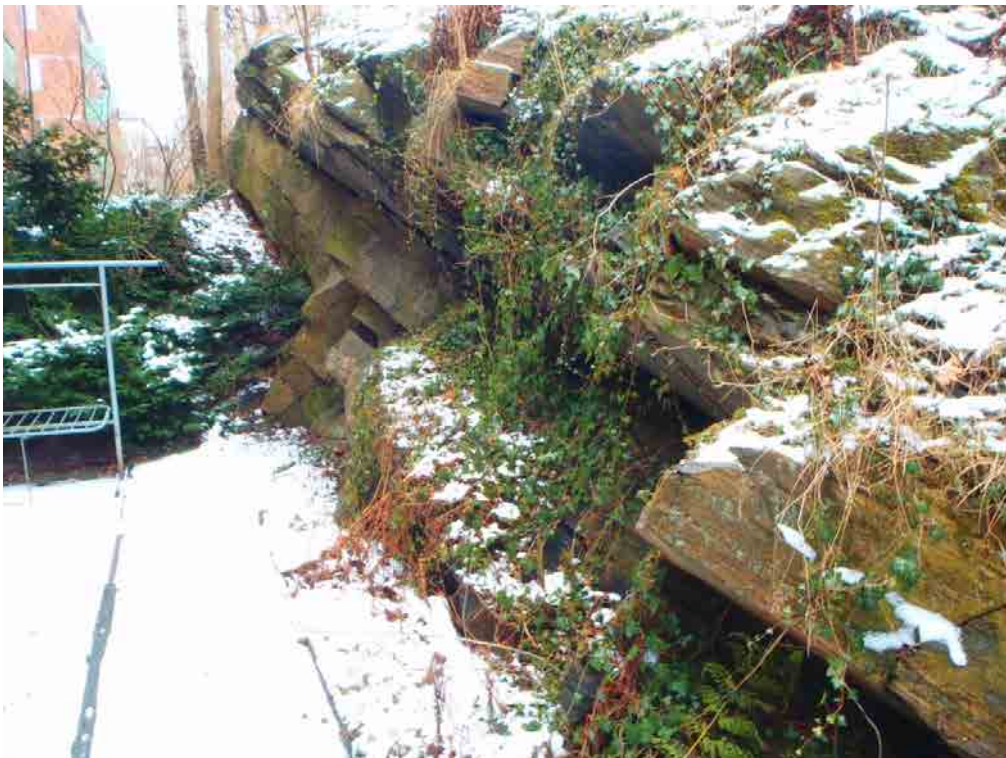
I skärningarna mot Eklandagatan 23 och 29-31 noterades omfattande överhäng bildade av sprickgrupp 1. Dessa sprickor har dessutom en sprickvidd på 10 mm eller mer. Sammantaget ger detta potentiellt instabila block i skärningarna. Se Foto 10 och 11, delområde 5 i Bilaga 1. Dessa slänter omfattas dock ej av aktuell detaljplan.

Foto 10. Bakom Eklandagatan 29-31 finns en bergskärning med skivig uppsprickning parallell med gnejsens foliationsriktning. Potentiellt lösa överhäng har bildats. Bilden tagen mot syd, från trappan som leder ned från uteplatsen.

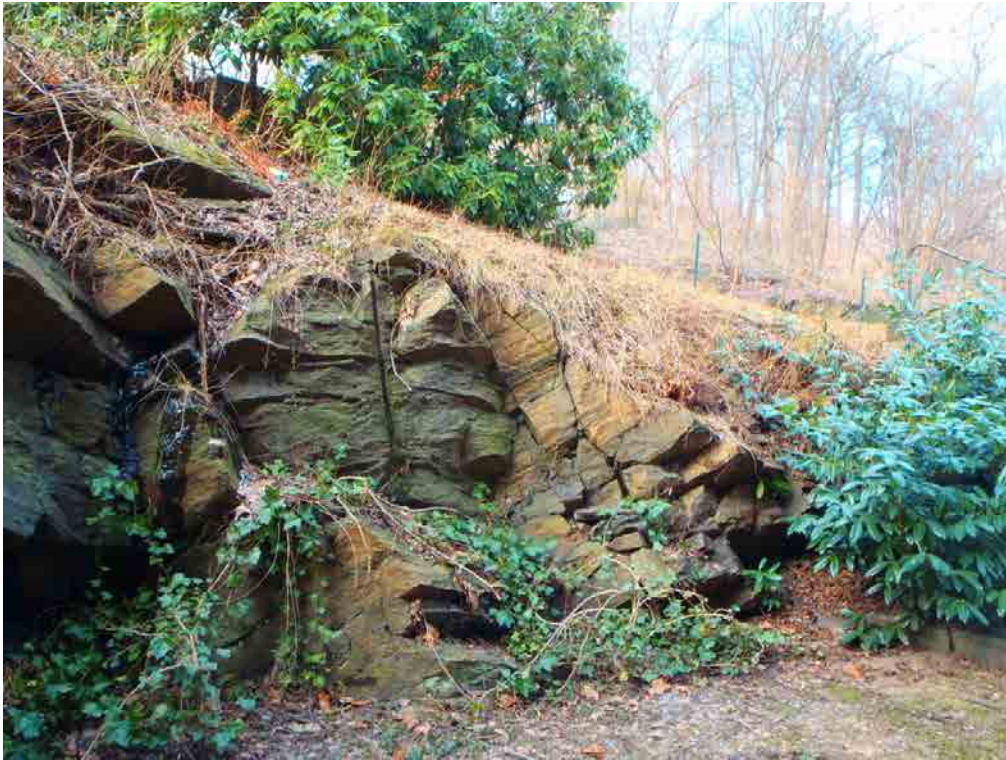
Foto 11. I skärningen bakom Eklandagatan 29-31 finns även sprickplan som kan medföra utglidning. Skärningen bör rensas på löst bergmaterial.

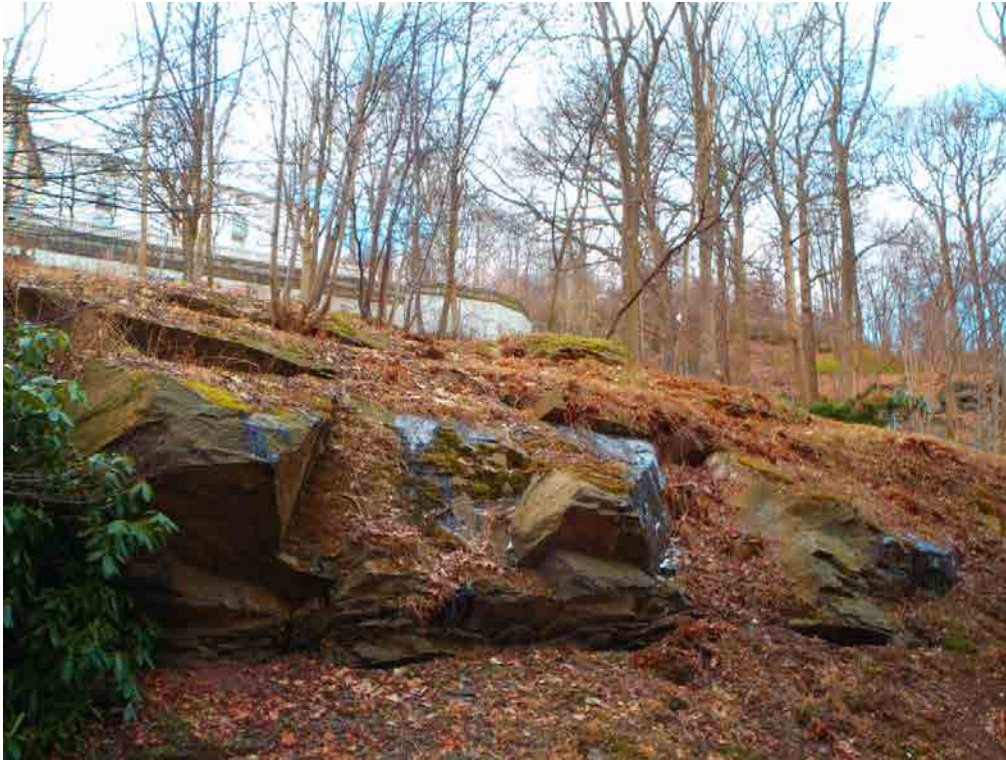
Foto 13. I skärningen sydväst om Eklandagatan 23 finns potentiellt instabila block. Bergrensning bör utföras. Bild tagen upp mot eventuell nybyggnad.
