Liljewall Arkitekter AB

# Kompletterande undersökning och åtgärdsutredning av klorerade kolväten Gibraltarvallen

Uppdragsnr: 105 04 47 Version: 4  
2019-03-22

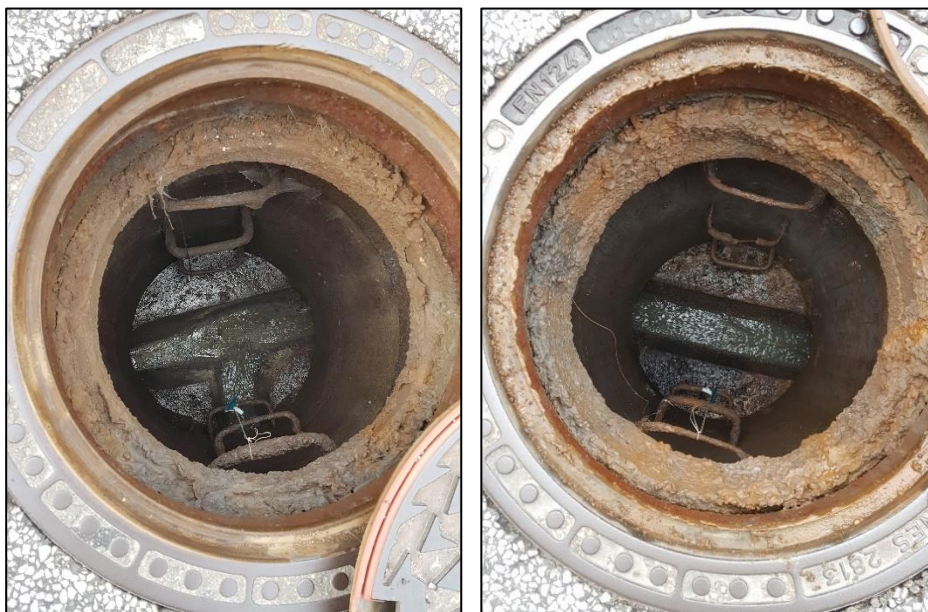
I fyra brunnar sänktes provtagare ned cirka två meter under markytan och bands fast i nedstigningsbrunnarnas stegjärn. I brunn NC1820 och NC1823 observerades inkommande ledning till huvudledningen utmed Giblaltargatan. I brunn NC1821 och NC1822 observerades endast huvudledning, se Figur 4.1.

Figur 4.1 Passiv luftprovtagare installerade i avloppsbrunnar. NC1823 till vänster och NC1822 till höger.

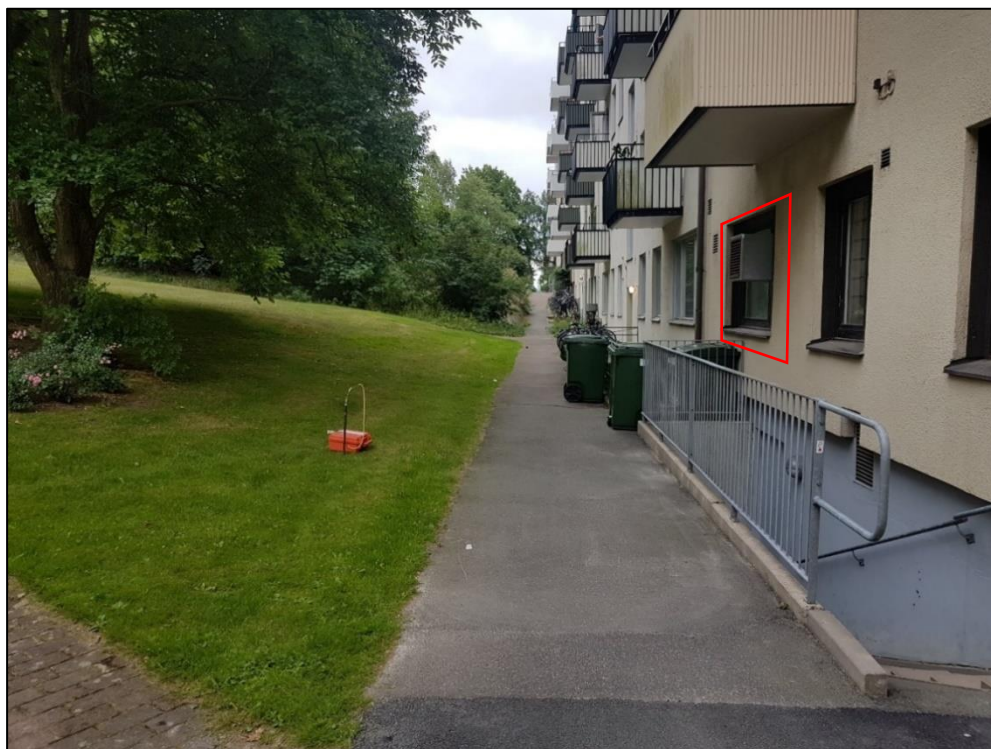
Porluftsmätning genomfördes i provpunkt NC1808 den 7 juli 2018 på baksidan av fastighet Johanneberg 47:17, se Figur 4.2.2. Porluftsspetsen drevs ner till cirka 70 centimeter under markytan och provtagningen föregicks av omsättningspumpning i cirka fem minuter. Aktiv pumpning genom kolrör utfördes sedan i hundra minuter. Planerade provpunkter på Giblaltargatan utgick på grund av ledningar i gatan.

Figur 4.2 Porgasmätning på baksidan av fastigheten Johanneberg 47:17. Röd polygon visar fönster mot baksidan i lokalen där den före detta kemtvätsverksamhet var lokaliserad.

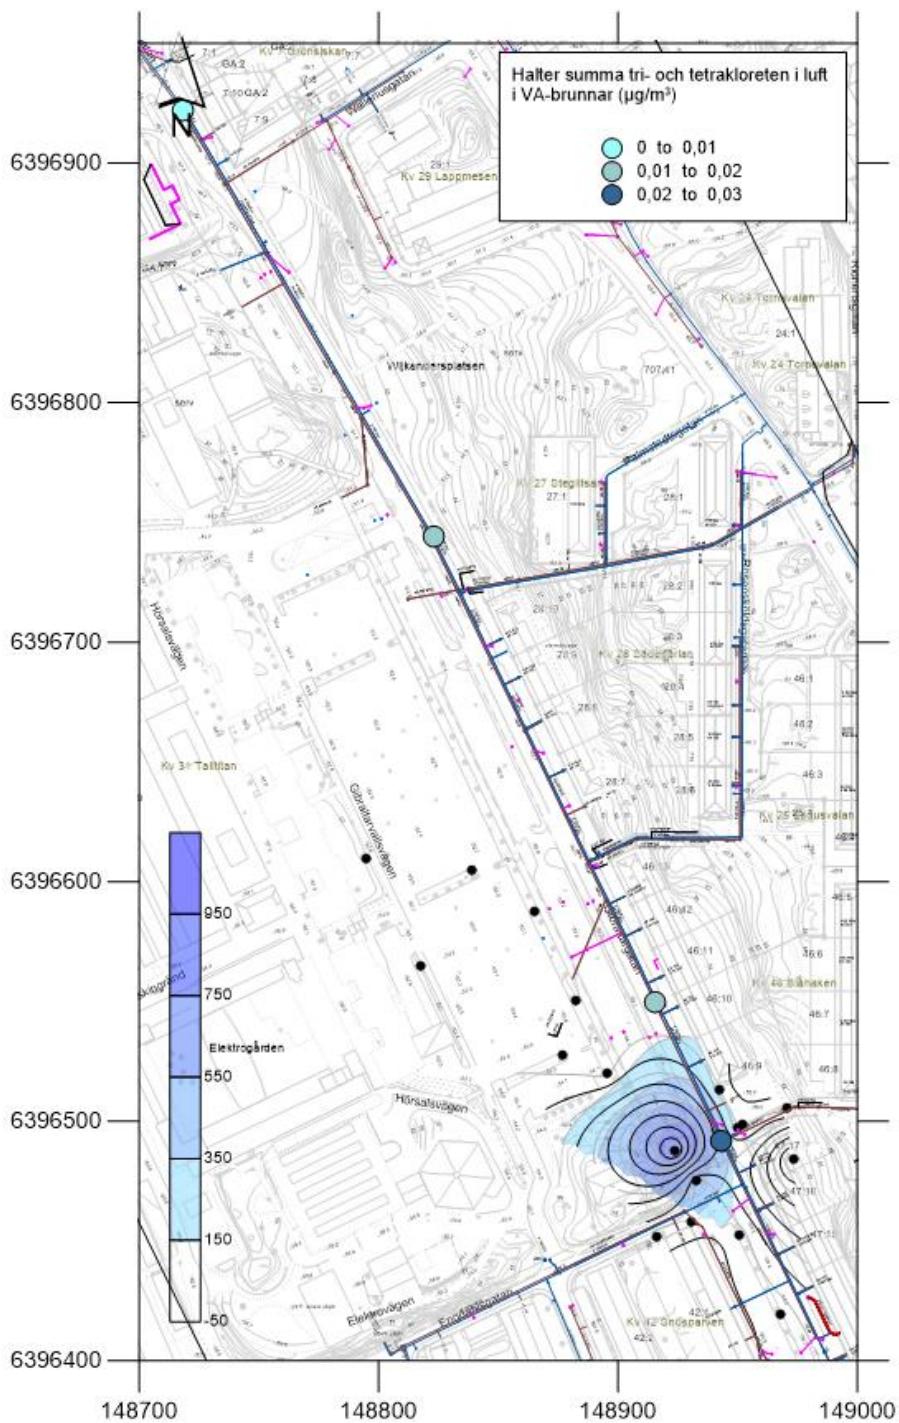
I samtliga avloppsbrunnar detekterades tetrakloreten, trikloret, dikloret och triklormetan. Högst halter påvisades i brunnen närmast fastighet Johanneberg 47:17 (NC1823). Påvisade halter av tetrakloreten låg där på 24  $\mu\text{g}/\text{m}^3$ . I provpunkten detekterades även tetraklormetan.

Figur 5.1. Halter detekterade i avloppsbrunnar (klassade punkter i blått), interpolerade halter av tetra- och trikloret i grundvatten (blå area), samt i porluft (kurvor). Svarta punkter avser provpunkter för porluftsmätningar och linjer avser allmänna avloppsledningar.

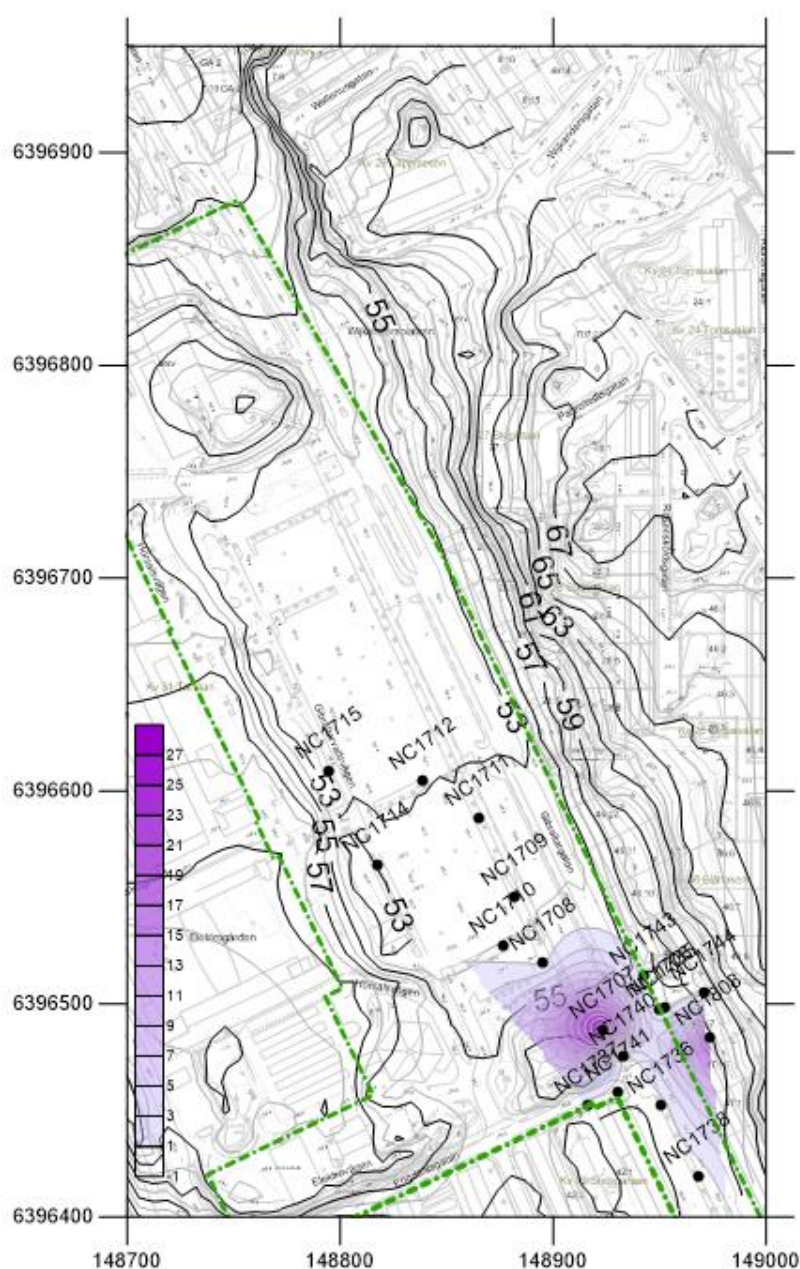
Vid tidigare porluftprovtagning i april 2017 (Norconsult 2017c) detekterades klorerade alifatiska kolväten i tre av nio provpunkter. I en provpunkt (NC1707) har trikloreten detekterats och i tre punkter (NC1707, NC1708, NC1709) har tetrakloreten detekterats. De högsta halterna detekterades i provpunkt NC1707 och halterna avtar i nordlig riktning i NC1708 och NC1709.

Figur 5.2 Interpolerade halter av tetrakloreten i porluft presenteras tillsammans med höjdkurvor över markytans nivå samt provpunkter för porluftprovtagning. Resultat från föreliggande undersökning samt Norconsult 2017a och 2017c. Planområdets gränser visas med grön streckad linje.

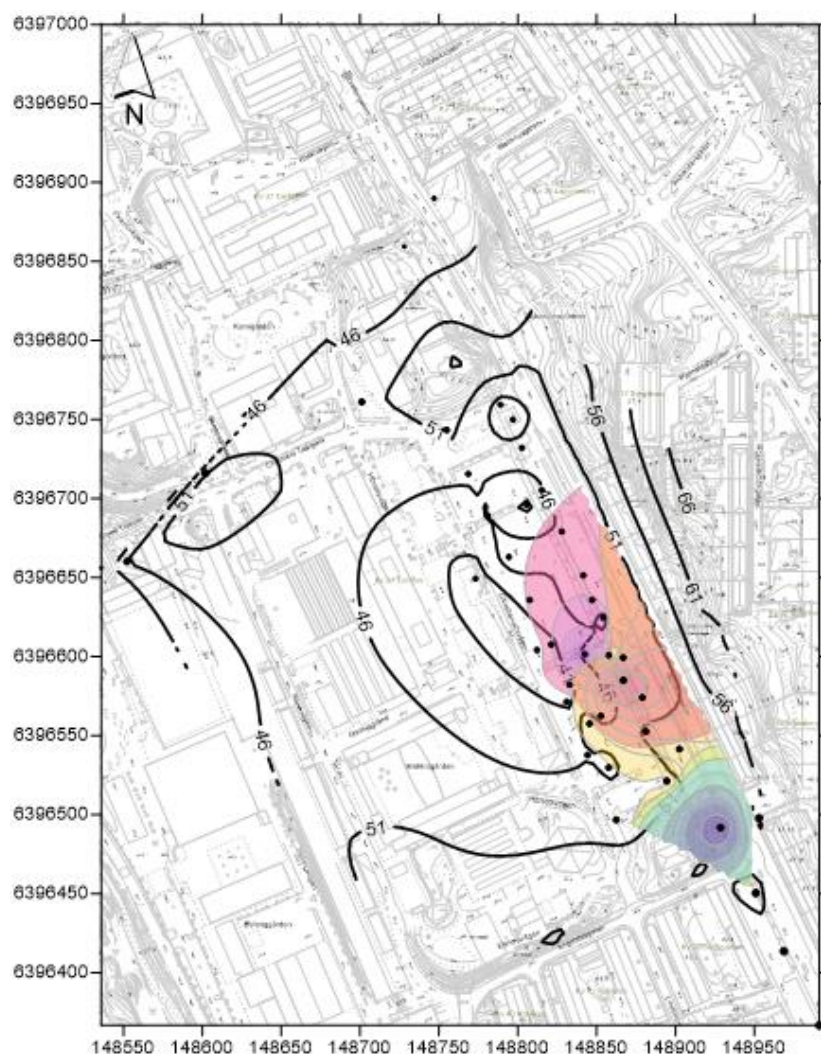
I provpunkt G25A detekterades halter av 1,2-dikloreten över *Intervention value* och halter under riktvärdet av trikloreten och 1,1-dikloreten. I provpunkt G40 påvisades halter av tetrakloreten, trikloreten och 1,2-dikloreten. Halten i G40 var i samma storleksordning som i NC1814.

Figur 5.3. Interpolerade halter av tetrakloreten (lila), trikloreten (grönt), dikloreten (gult) och vinylklorid (rosa). Presenteras tillsammans med höjdkurvor över berggrundens överyta (osäkert läge). Sönderingspunkter visas som svart punkt.

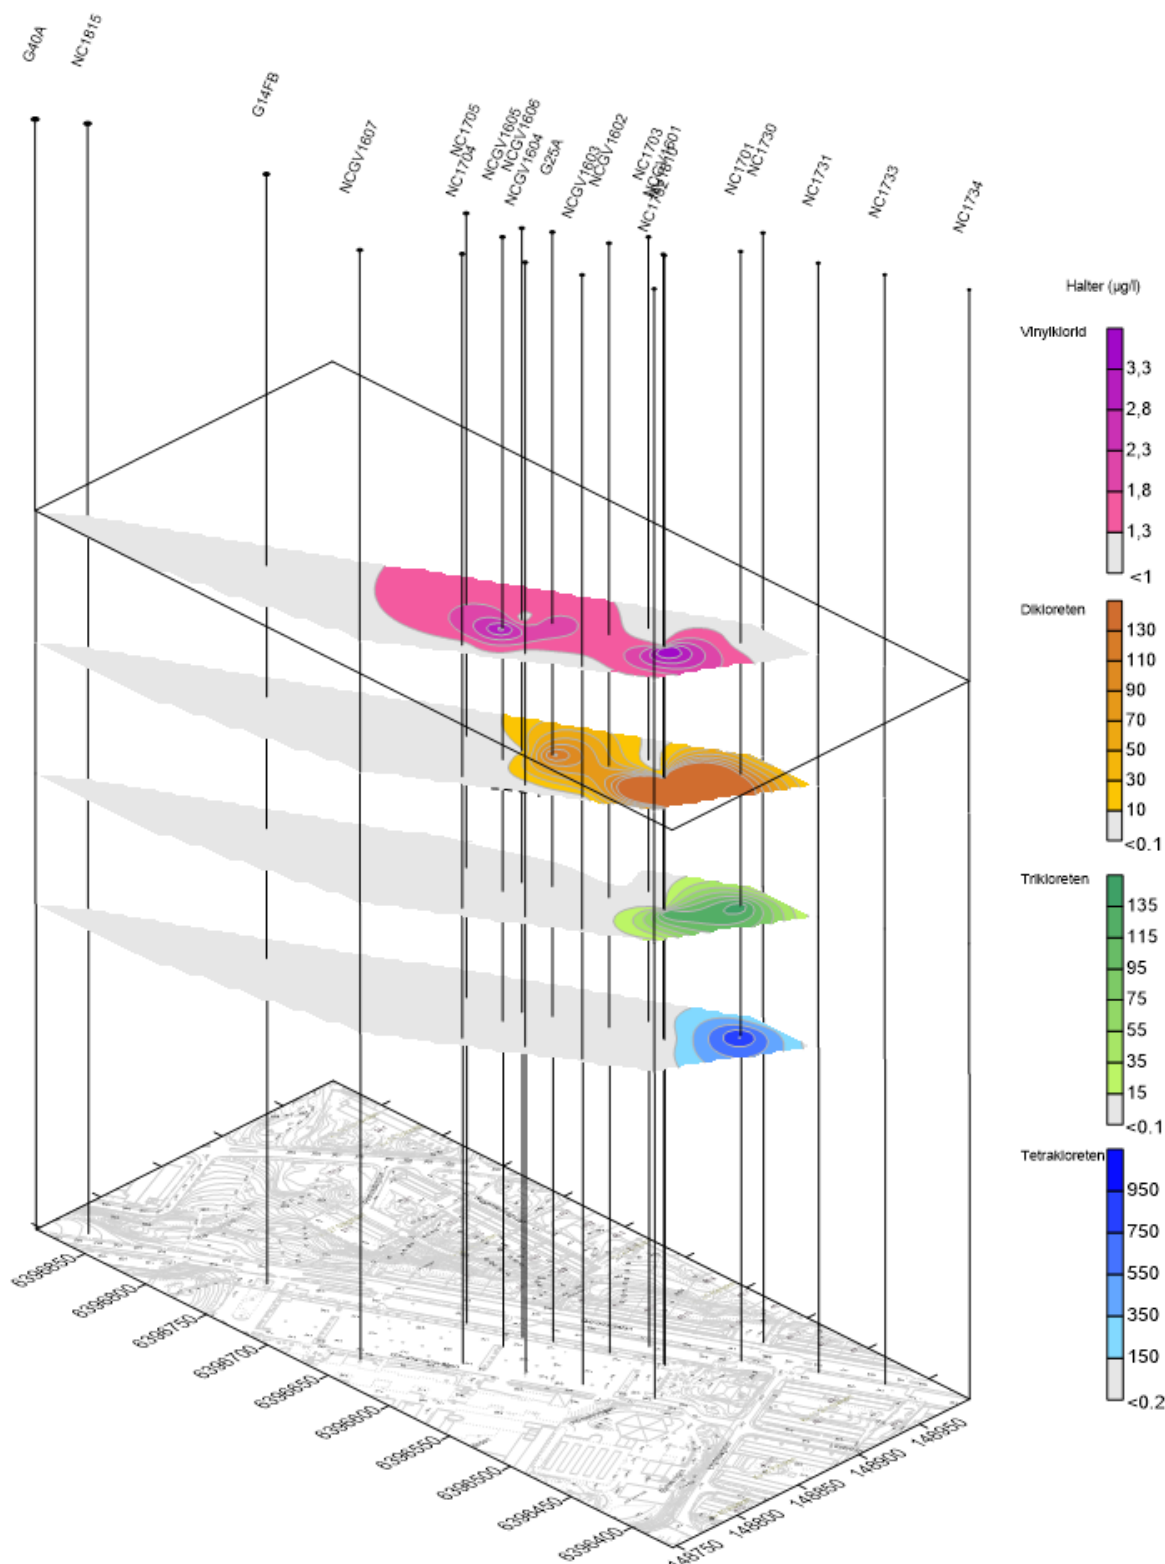
Figur 5.4. Interpolerade halter av tetrakloreten och dess nedbrytningsprodukter inom Gibraltarvallen.

Föroreningsplymen sträcker sig cirka 200 meter längs Gibraltargatan.

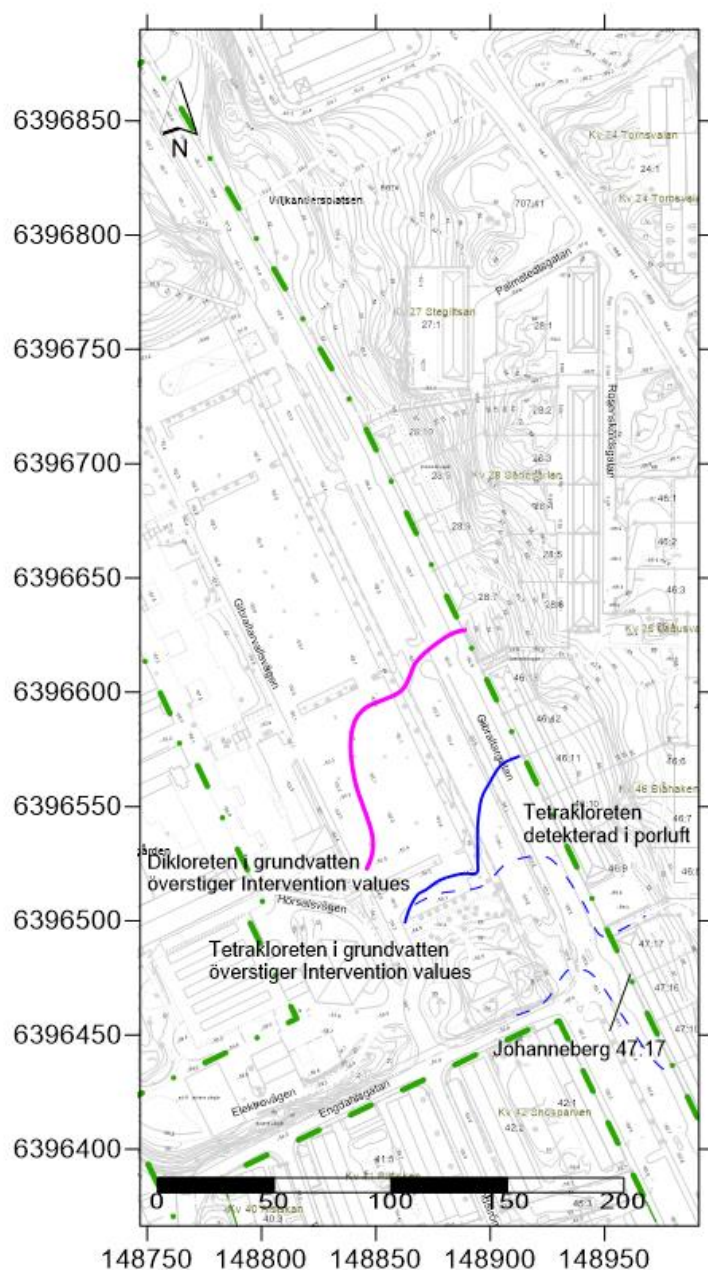
Figur 5.5. Karta över Gibraltarvallen med avgränsningar av föroreningsplym i grundvattnets riktning (nordväst) enligt interpolering av halter tetrakloreten och nedbrytningsprodukter. I figuren visas även de yttre gränserna där halter av klorerade alifater detekterats i porluft. Lokaliseringen av den f.d. kemtvättslokalen i fastighet Johanneberg 47:17 redovisas även. Detaljplaneområdets gränser visas med grön streckad linje.

En halt av klorerade alifater har detekterats i provpunkt G40 nordöst om detaljplaneområdet. Avgränsningar av föroreningen i G40 har gjorts i provpunkt NC1814 och NC1815 väst och syd om punkten, varför föroreningen inte bedöms påverka detaljplaneområdet. Provpunkten G40 är lokaliserad öster om Gibraltargatan, på samma sida gatan som kemtvätten i fastighet Johanneberg 47:17 på Gibraltargatan 54 varit belägen. Det bedöms därför som troligt att föroreningen i G40A har spridits längs Gibraltargatans östra sida, alternativt att den kommer ifrån en annan källa.

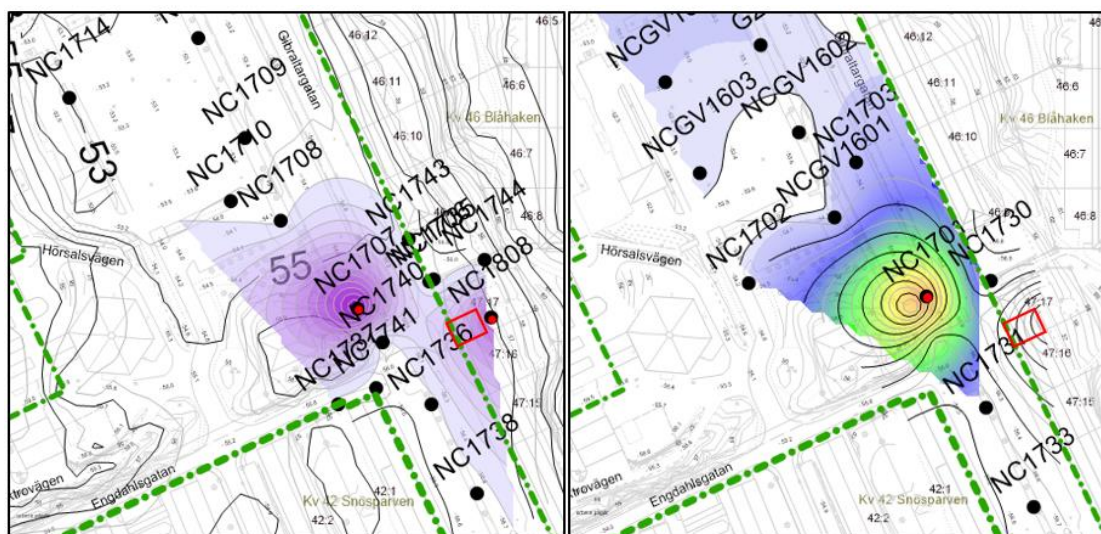
Vid undersökningarna 2018 har inomhusprovtagning av betong och passiv provtagning av luft samt provtagning av porluft i mark utförts på och vid fastighet Johanneberg 47:17, där kemtvätten tidigare drivits. Klorerade alifater har detekterats i betong, inomhusluft och i porluft i mark öster om kemtvätten. Kemtvätten bedöms därmed som en sannolik ursprungskälla till föroreningen.

Figur 7.1. Situationsplan över södra delen av Gibraltarvallens detaljplaneområde. T.v. visas område där tetrakloreten detekterats i porluft tillsammans med provpunkter för porluft (svarta prickar). T.h. visas område där tetrakloreten och nedbrytningsprodukter detekterats i grundvatten tillsammans med provpunkter för grundvatten (svarta prickar). Röda markeringar avser punkter där maxhalter uppmäts. F.d. kemptvåtslokal markerad med röd rektangel.

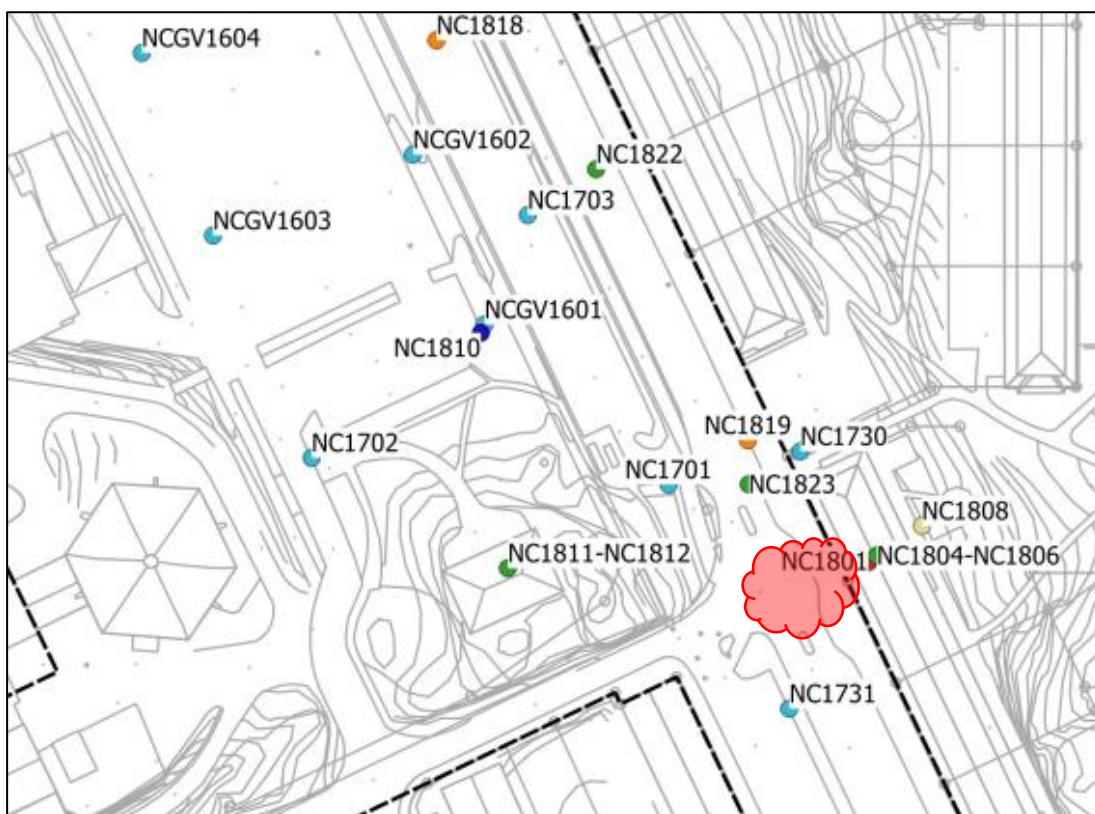
Halter i porluft detekterade öster om den f.d. kemptvåtslokalen är av samma storleksordning som de högsta halterna som detekterats inom detaljplaneområdet, väster om lokalen (se röda markeringar i Figur 7.1 t.v.). Detta indikerar på att källområdet är lokaliserat mellan dessa två punkter. Beaktat att detekterade halter i grundvatten avgränsats i provpunkterna NC1730 och NC1731 (se Figur 7.1 t.h.) bedöms källområdet troligtvis vara lokaliserat i gatan utanför kemptvåtslokalen, se Figur 7.2.

Figur 7.2. Urklipp från Situationsplan med provpunkter (Bilaga 1:1). Rött moln avser trolig lokalisering av källområde.

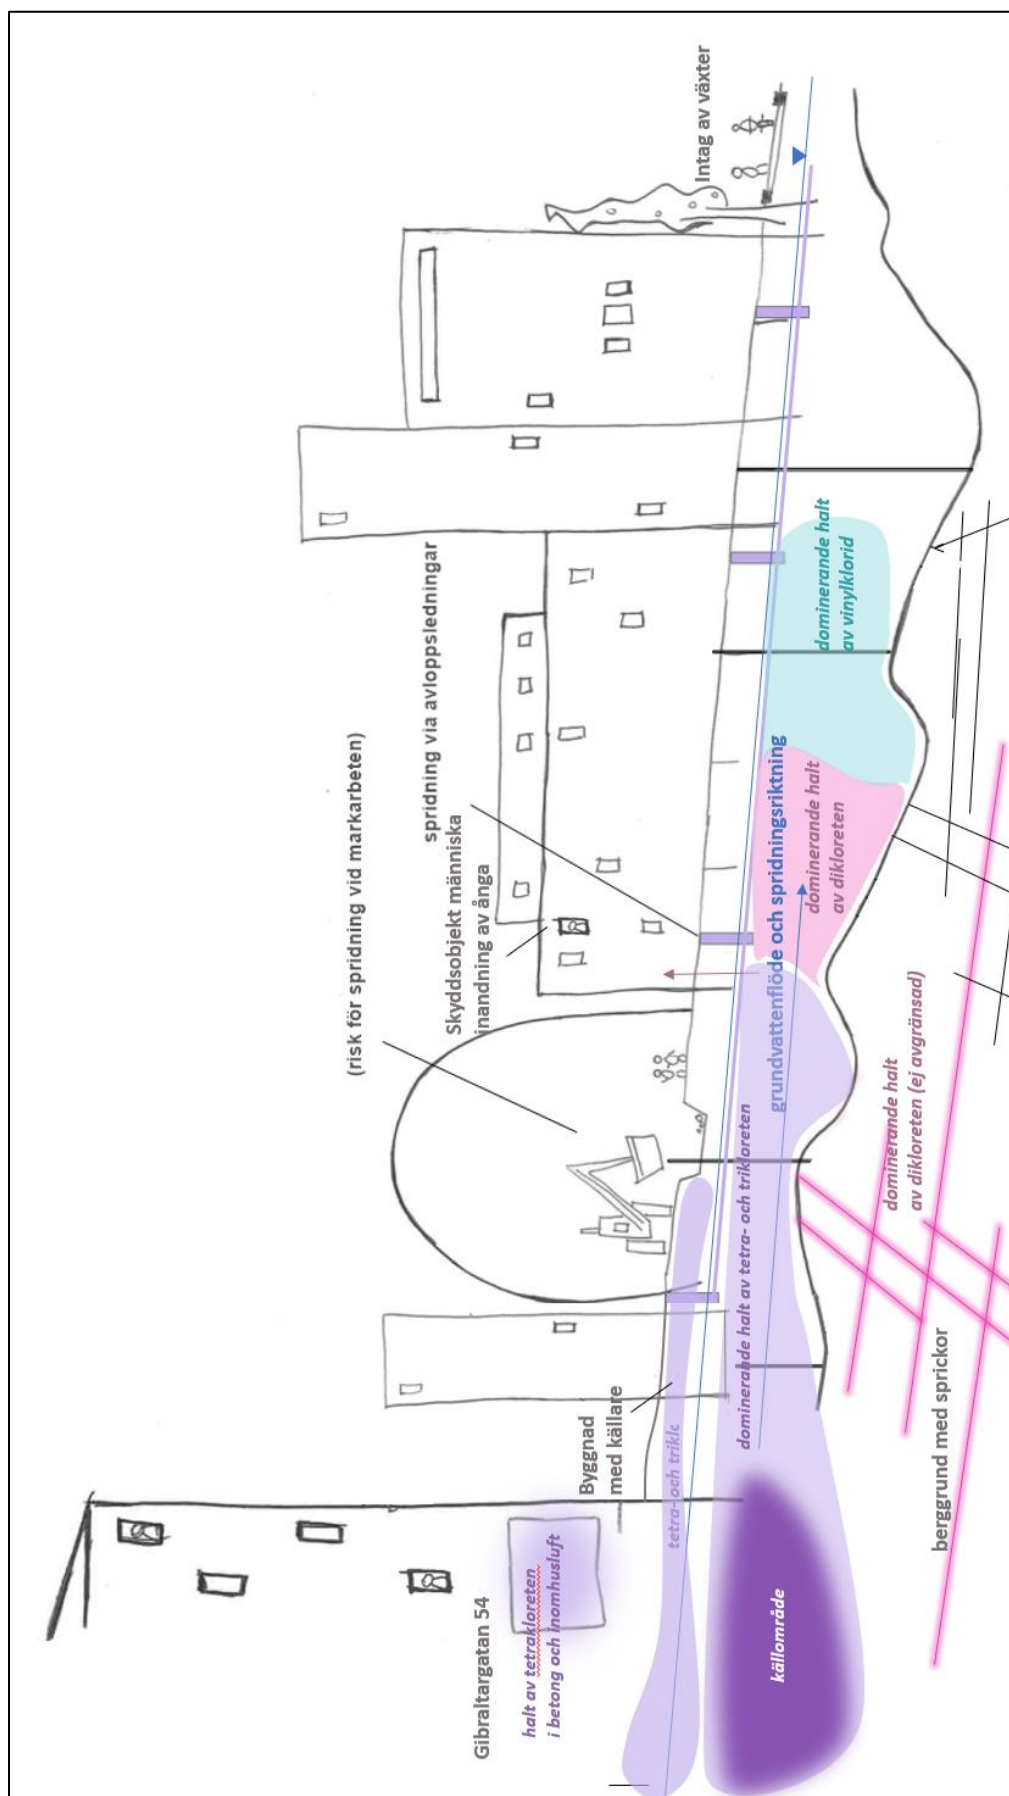
Figur 7.3. Konceptuellmodell över Gibraltarvallen med föroreningsplym i grundvatten, i porluft och avloppsledningar. Skyddsobjekt och aktuella exponerings- och spridningsvägar.
