2017-11-24

# Gibraltarvallen

Dagvattenrening för Kopparbunken

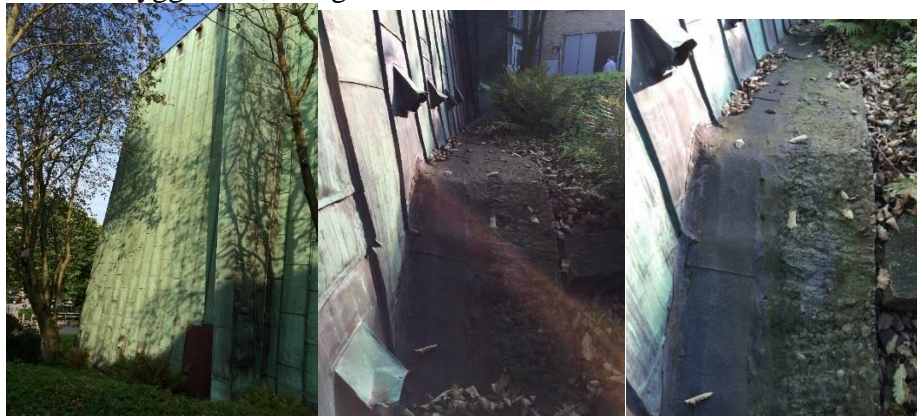
Regnvattnet från kopparbunken rinner av byggnaden genom utkastare placerade högst upp och längst ned längs sidorna, se figur 1. Ytan direkt under utkastarna på norra sidan har blivit grönaktiga av koppar vilket tyder på att kopparn följer med dagvattnet då det rinner av byggnaden, se figur 1.

Figur 1 Bilden till vänster och i mitten visar utkastarna från taket. Bilden till höger visar att marken fått en grönaktig färg av koppar som runnit med dagvattnet.

Dagvattnet från kopparbunken har idag mycket höga halter av koppar zink och andra metaller. Någon typ av rening måste genomföras och i detta PM föreslås filterlösning. Ytterligare underlag bör tas fram i samband med projekteringen för att klargöra om dessa alternativ är fullgoda eller om det finns nya bättre lösningar eftersom utvecklingen går snabbt inom detta området.

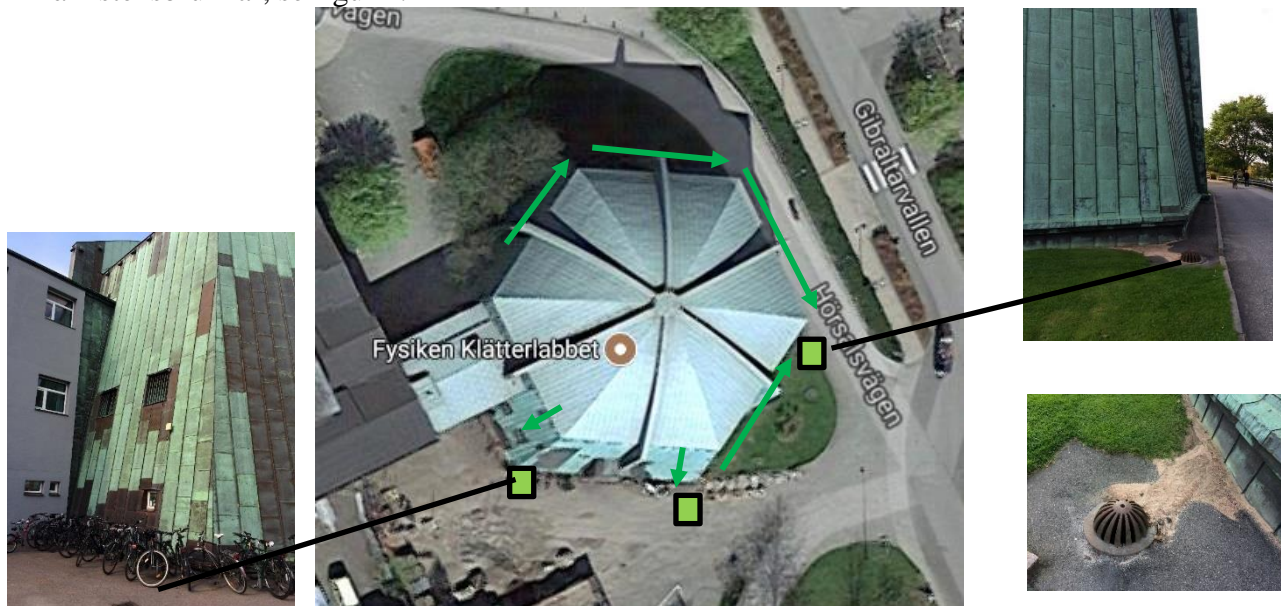
Dagvattnet från de norra och östra sidorna infiltrerar till dränering. Det som inte infiltreras rinner längs med byggnaden söderut till närmaste rännstensbrunn, se figur 2. På södra sidan om kopparbukern är ytorna hårdgjorda och vattnet rinner direkt till rännstensbrunnar, se figur 2.

Figur 2. Figuren i mitten visar hur dagvattnet avrinner från kopparbunken, gröna pilar visar flödesvägar, gröna rutor visar ungefärlig placering av rännstensbrunnar. Bilderna till vänster och höger visar hur det ser ut kring brunnarna.

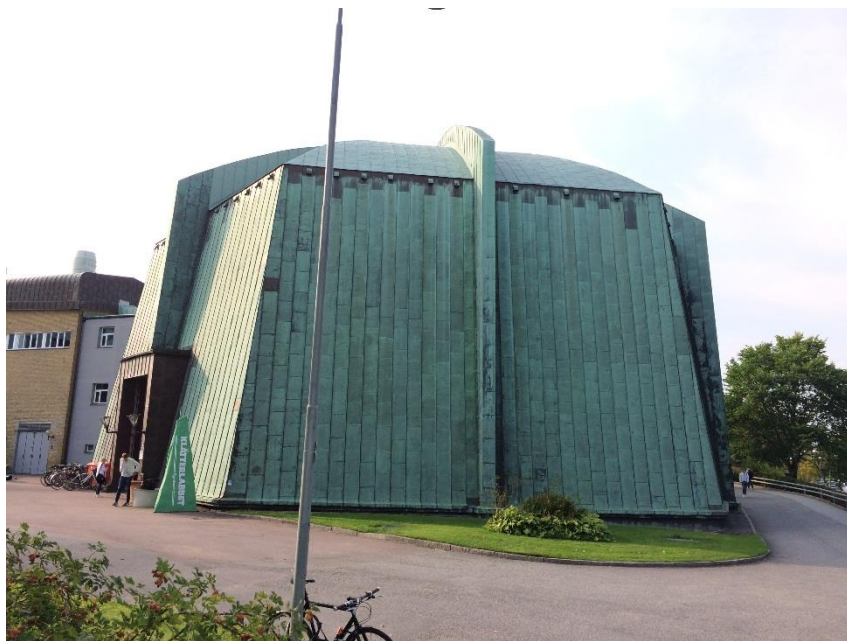
**Figur 3. Kopparbunken och planteringsyta.**

På den södra sidan om kopparbunken finns en liten grönyta med blommor som skulle kunna göras om till en regnträdgård. Denna yta är tillräckligt stor för att utgöra 5% av den reducerade arean vilket är lämpligt för att utgöra en regnrabatts storlek. För att uppnå bättre effekt skulle ytan på regnrabatten kunna ökas. Eftersom osäkerheten i modellen är relativt stor har ingen tid lagts på att optimera reduktionen och exakt uppnå målvärdena

i detta skede. Att bygga en regnrabatt innebär en relativt stor investeringskostnad samt underhåll av personal som är insatt i hur en regnrabatt fungerar. Det är dock en möjlighet att skapa en multifunktionell yta så att den grönyta som finns idag får ytterligare en funktion utöver att vara vacker.
