# Gibraltarvallen

## Utökad historisk inventering

2017-04-10

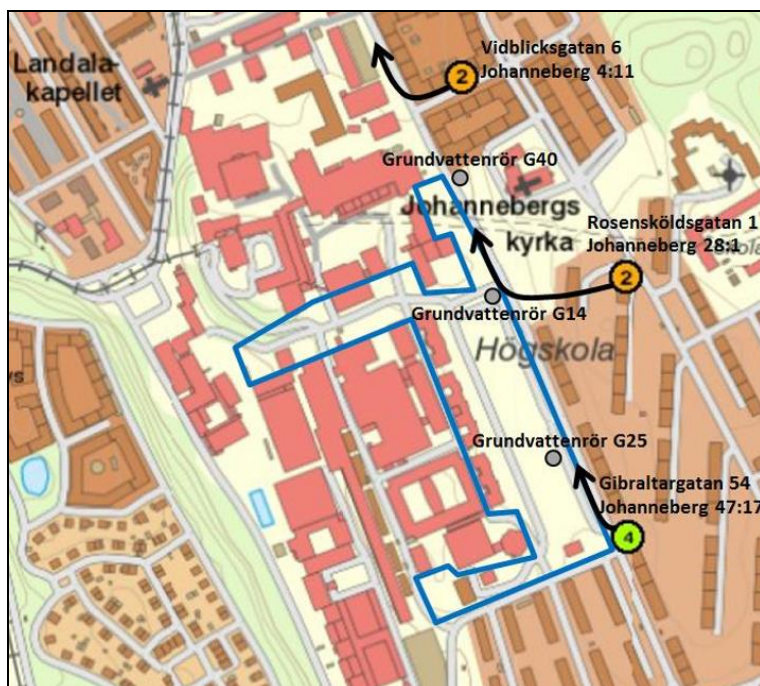
Figur 1. Tre kemtvättar belägna i planområdets närhet.

Vid provtagning av grundvatten påträffades halter av klorerade alifater överskridande riktvärden i provpunkt G25 och en detekterbar halt, understigande riktvärden, i G40 (se figur 1). Detta föranledde en kompletterande provtagning av grundvattnet i syfte att avgränsa påträffad förorening i G25 belägen inom planområdet.

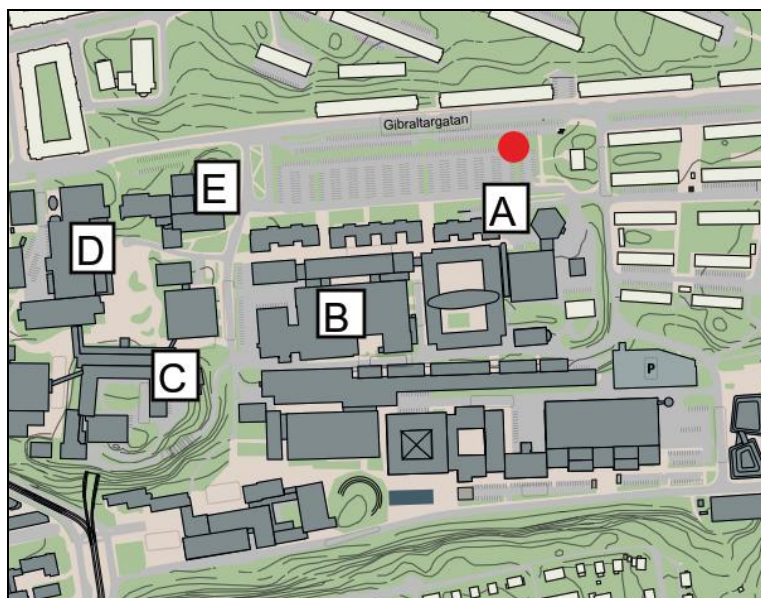
I figur 3 presenteras en karta av Chalmers verksamhetsområde i anslutning till påträffad förorening (markerad med röd punkt i kartan). Närmast den påträffade föroreningen ligger hörsalslängan (A). Hörsalslängan byggdes på 60-talet och har inte inhyst någon eventuellt förorenande verksamhet. Bakom Hörsalslängan ligger Maskinkvarteret (B) vilket upprättades under 40-, 50- och 60-talet. Verksamheten inom dessa byggnader är utöver kontor och undervisningssalar även laboratorielokaler och verkstäder. I anmälan om miljöfarlig verksamhet för förbränningslaboratoriet (som finns i dessa byggnader) anges att bensin, diesel, alkohol, dimetyleter eller blandningar av dessa för närvarande används i verksamheten (Göteborgs Stad Miljö, dnr 5107/12). Uppgifter om historisk kemikalieanvändning har efterfrågats av Chalmers men ännu inte tillhandahållits. Dock uppger en muntlig källa att det är mycket möjligt att klorerade lösningsmedel har använts i förbränningslaboratoriets verksamhet, även i de äldre byggnaderna som upprättades på 40-talet (Jernqvist, 2017).

**Figur 3. Chalmers området. A – Hörsalslänga, B – Maskinkvarteret, C – Orion ursprungsbyggnad, D – Kemi- och fysiklaboratorium, E – Bibliotek. Röd punkt markerar ungefärlig lokalisering av påträffad förorening av klorerade alifater.**

Chalmers laboratorieverksamhet är belägen nedströms detekterad förorening och på motsatt sida av den dal som bergsytan formar. Inga halter av klorerade alifater har detekterats i grundvatten mellan Chalmers verksamhet och det påverkade området. Bergytans formation och avgränsningen av klorerade alifater i grundvatten mot Chalmers byggnader tyder på att om en spridning från Chalmers verksamhet är aktuell skulle den ha skett i den omättade zonen. Med klorerade alifaters bindningskapacitet i beaktande krävs en mycket stor mängd lösningsmedel för att förmå spridas i den omättade zonen från Chalmers laboratorieverksamhet till detekterad förorening (200 meter).

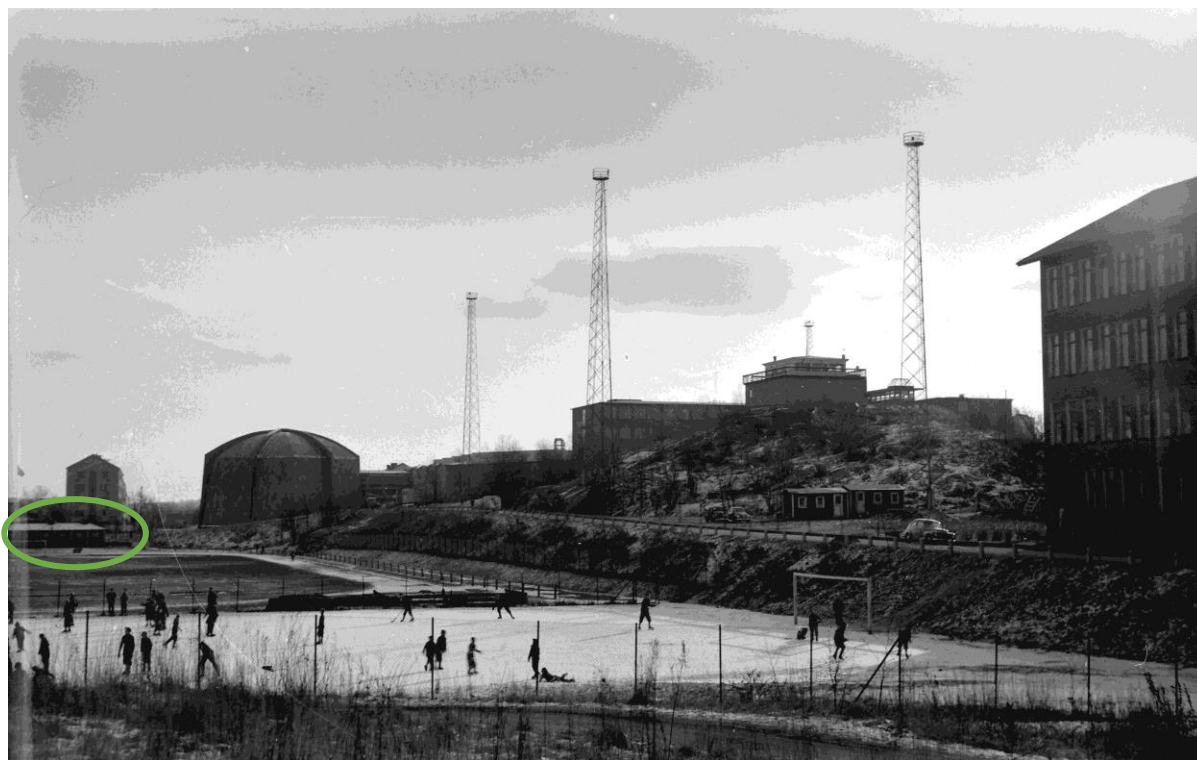
I figur 4 visas ett foto över Gibraltarvallen från 1960-talet. En klubblokal tillhörande idrottsplatsen syns till vänster i bild, på samma plats där förening av klorerade alifater har detekterats. Klubblokalen innehöll en mekanisk verkstad som användes av Chalmers motorklubb för hobbyverksamhet. Motorklubben flyttade senare till större lokaler i källarplan på Johanneberg 18:2 och 18:3. Enligt en muntlig källa är det troligt att motorklubben använde sig av klorerade lösningsmedel i sin verksamhet (Jernqvist, 2017).

**Figur 4. Översiktsbild Chalmers. Klubblokal som syns till vänster i bild (inringad i grönt) har enligt muntlig källa även använts av Chalmers motorklubb som verkstad.**

Enligt en muntlig källa har en mekanisk verkstad för hobbyverksamhet funnits på platsen för den detekterade föroreningen. Uppgifter om eventuell användning av lösningsmedel i verksamheten saknas.
