## Fördjupad riskbedömning och åtgärdsutredning avseende klorerade lösningsmedel inom planområde Gibraltarvallen, Göteborgs Stad

**För:**  
Akademiska Hus AB

**Upprättad:** 2021-06-28

**Uppdrag:** 1821-049

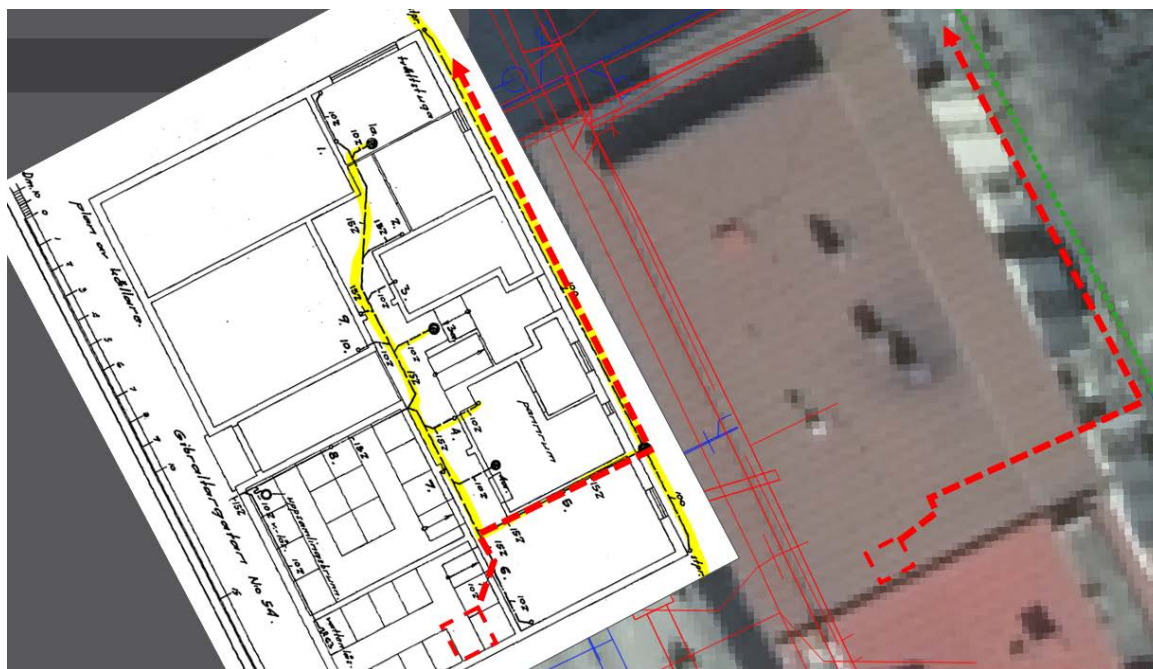
Vid granskning av äldre bygglovsritningar noteras brunnar och en dag/takvattenledning som sannolikt går åt norr längs östra fasaden. Kontaktvatten har sannolikt släppts till ledningssystemet, se röd markering i **Figur 7** nedan.

**Figur 7.** Brunnar och ledningar. Sannolikt har kontaktvatten från tvätten släppts till brunn och vidare i rödmarkerad ledning.

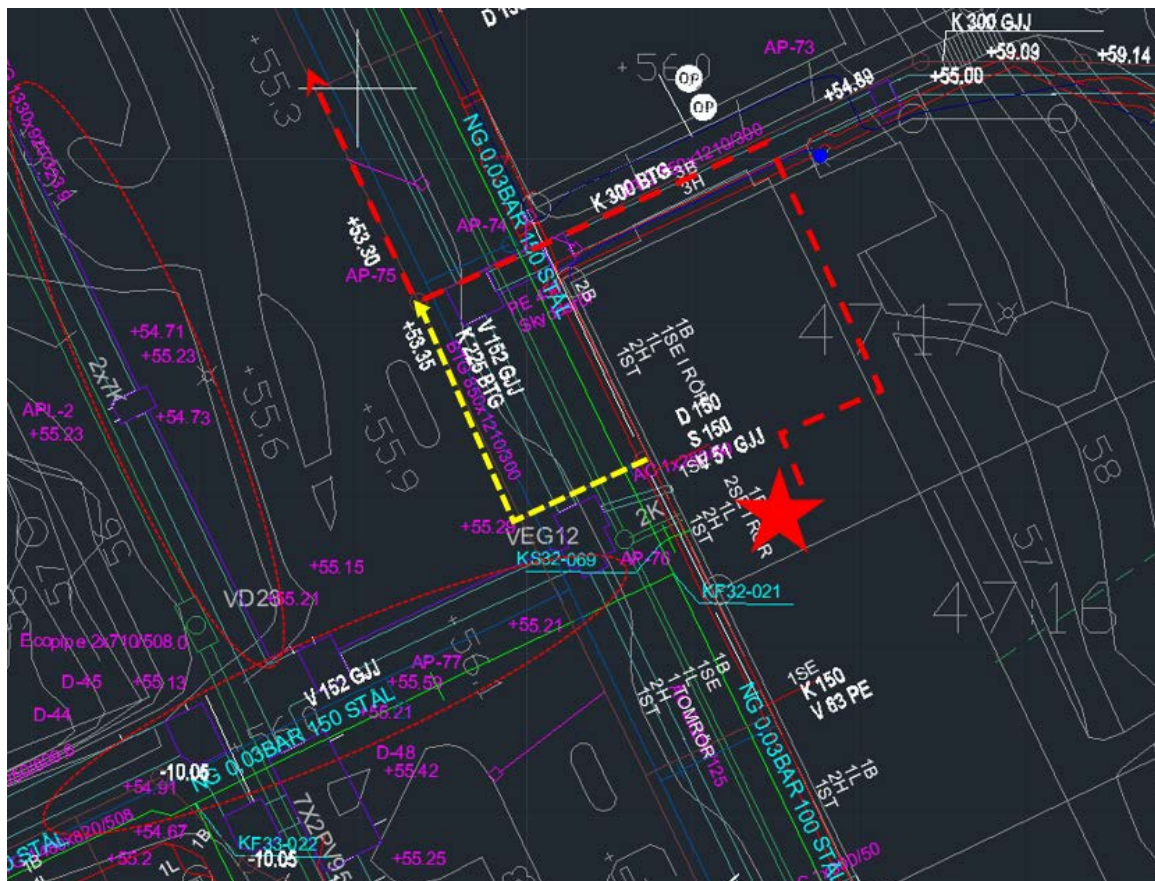
Spillvatten från fasigheten släpps till Gibraltargatan i väster, se även gul markering i **Figur 8** nedan. Kontaktvatten från den tidigare kemtvätten avleddes troligen denna väg och späddes successivt ut med avståndet från kemtvätten..

**Figur 8.** Brunnar och ledningar. Sanitärt spillvatten från fastigheten släpps via gulmarkerade ledningar medan kontaktvatten från den f d kemptvatten troligen släpptes via rödmarkerade ledningar.

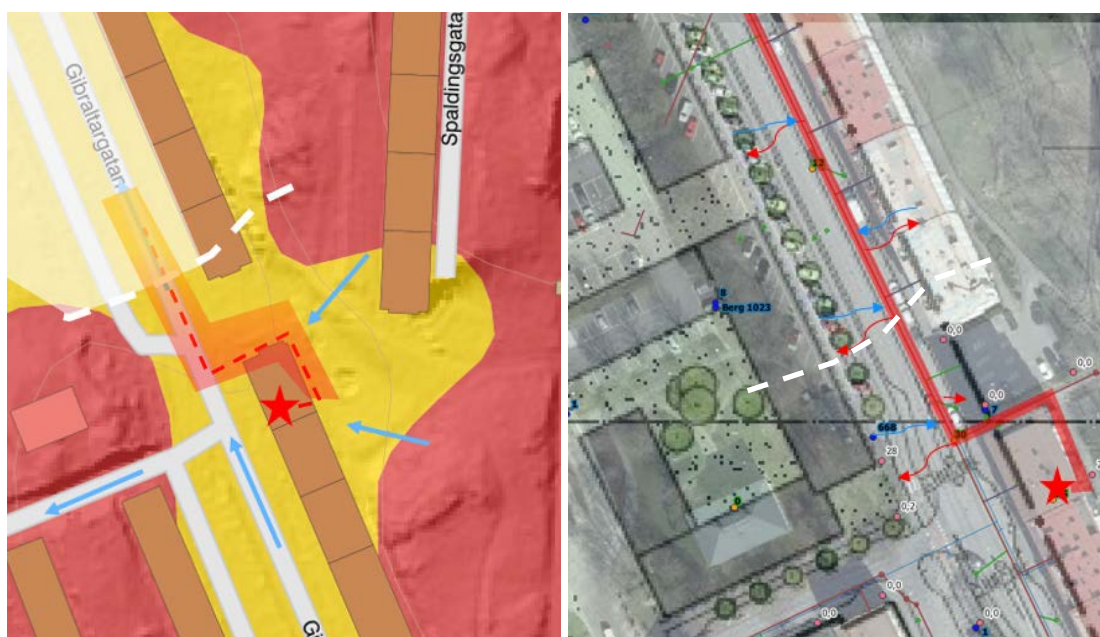
- Utläckage av avloppsvatten till ledningsgravar har sannolikt skapat en förorening i grundvatten i grus/sand under leran samt ytligt berg där ledningen är dragen i/nära berget. Med tanke på utspädning både i ledningarna och i grundvattnet kring ledningarna bedöms halterna vara maximalt 5 mg/l (5000 µg/l) i grundvatten i direkt anslutning till läckagepunkter närmast kemtvätten och därefter minska på större avstånd. Halter överskridande 5 mg/l kan indikera förekomst av ett källområde med DNAPL eller rester av DNAPL.

- Förorenat grundvatten förväntas finnas i friktionsjordslagret under leran som står i kontakt med ledningsgravarna samt i ytligt berg där ledningen går i/nära berget. Halterna i plymen förväntas vara lägre (<1 mg/l) och minska med avståndet.

**Figur 11.** Trolig föroreningssituation. Förorenat vatten från kombiledningen förväntas ha kontaminerat grundvatten i jord och ytligt berg längs ledningen, se röd markering.

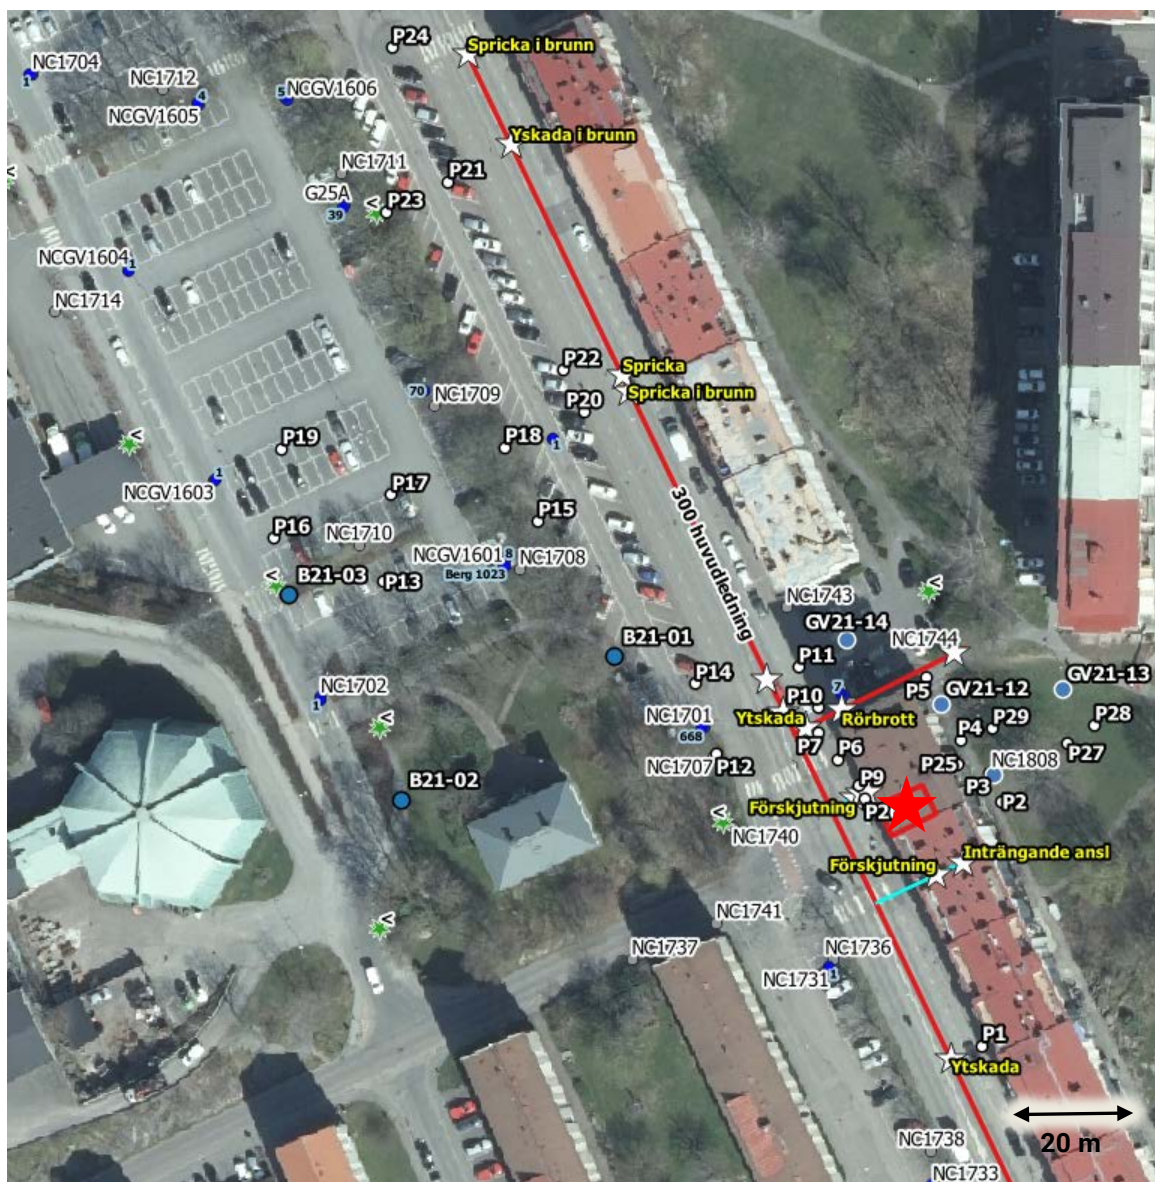
**Figur 14.** Sammanställning utförda undersökningar av ledningar (filmning), porgas (P), grundvatten i jord (GV) samt grundvatten i berg (B). Även tidigare undersökningar framgår översiktligt. Den f.d. kemtvätten är markerad med röd stjärna.

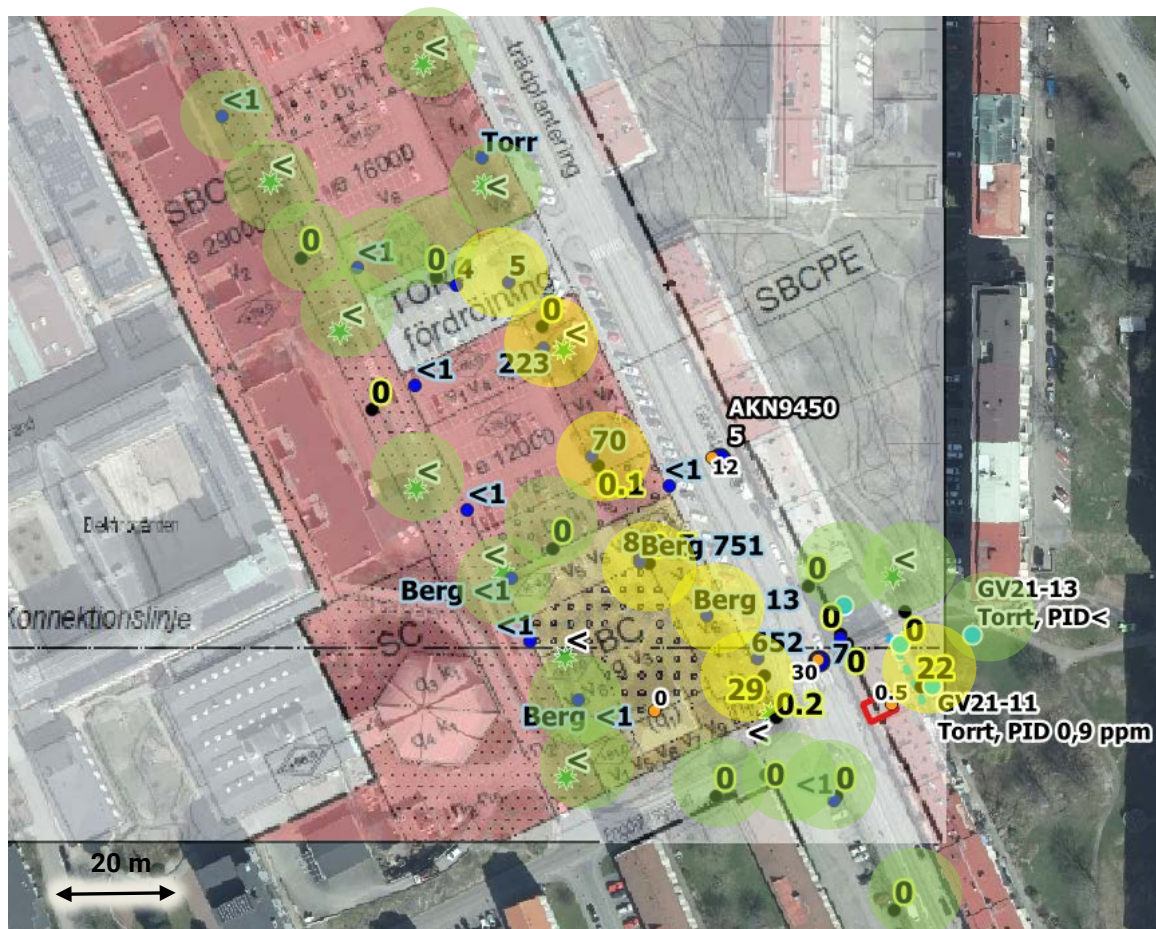
Spår av klorerade lösningsmedel har påvisats i porgas, jord- och berggrundvatten inom södra delen av planområdet närmast ledningarna i Gibraltarargatan.

Filmning av nuvarande kombiledning i gatan visar att det finns sprickor och skador på ledningen och vid provtagning av ledningsvatten fanns spår av klorerade lösningsmedel i vattnet. Inga klorerade lösningsmedel har påvisats i träd vid förra provtagningen. Högst halter påvisas närmast kemptvätten och längs ledningstråket i Gibraltarargatan, se **Figur 16** nedan.

**Figur 16.** Sammanställning utförda undersökningar avseende grundvatten i jord, berg och trädskärnor på plankartan. Blått avser senaste provtagningen av grundvatten och summa klorerade lösningsmedel ( $\mu\text{g/l}$ ). Gult är porgasmätningar med PID alt. kolrör i lab "kol" ( $\text{mg/m}^3$ ). Trädskärnor är grönmarkerade. Gröna ringar markerar inga halter och gula ringar markerar spårhalter.

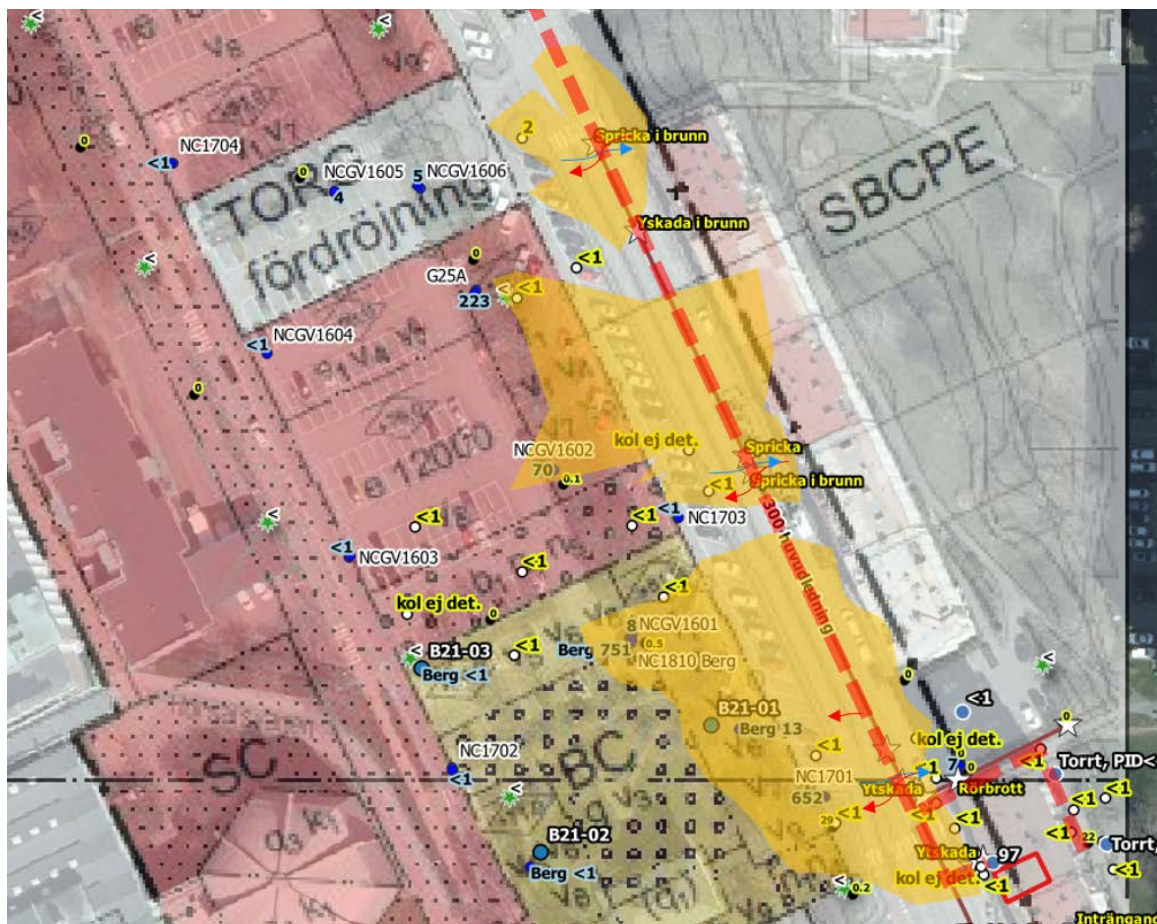
- Högre halter än de som maximalt har uppmätts vid de olika analyserna förväntas inte uppkomma i framtiden då ett källområde saknas. Det mest sannolika är att halter av klorerade lösningsmedel i samtliga medier långsamt minskar över tid.

- En illustration av föroreningssituationen redovisas i figuren nedan. Den oregelbundna vattenburna föroreningen längs kombiledningen redovisas med orange färg.

**Figur 17.** Kontaktvatten från kemtvätten har släppts till den otäta kombiledningen och orsakat förorening i grundvattnet längs ledningen (se orange illustration). Periodvis läcker troligen även förorenat grundvatten in i ledningen och kan då läcka ut längre nedströms längs ledningssystemet.

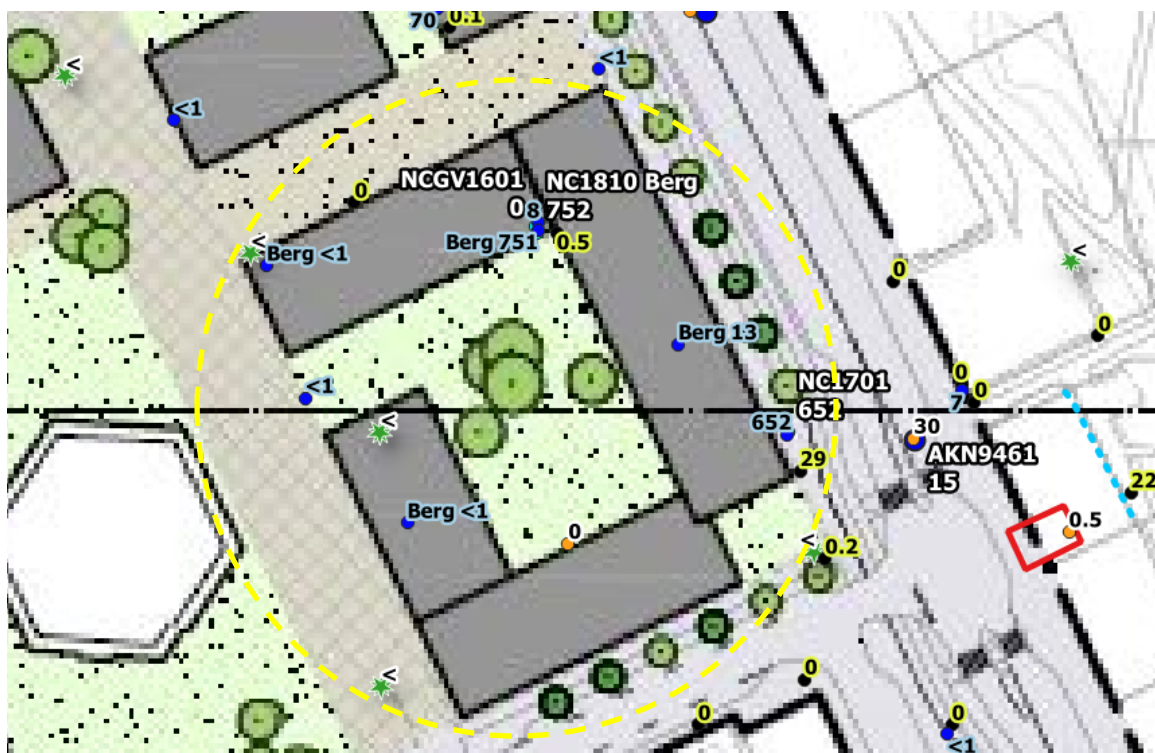
Detta innebär att källstyrkan är mycket svag och att det i praktiken inte finns tillräcklig mängd förorening i marken för att upprätthålla exempelvis oacceptabla halter i ångor som tränger in i byggnader.

Exempelvis krävs att ca 4 kg klorerade lösningsmedel årligen tränger in i de fyra planerade byggnadskropparna närmast den fd. kemptvätten för att lågriskvärdet för PCE (0,2 mg/m<sup>3</sup>) ska överskridas i källare/bottenvåning (byggnadsarea ca 2 000 m<sup>2</sup>, takhöjd inne 2,4 m, luftomsättning 12 ggr/dygn), se **Figur 18** nedan. Så stor inträngning är inte möjlig att upprätthålla under någon längre tid då det idag finns mindre än 10 kg klorerade lösningsmedel i grundvattnet.

**Figur 18.** Det krävs att ca 4 kg klorerade lösningsmedel årligen skulle tränga in i de fyra planerade byggnaderna närmast kemptvätten för hälsorisker ska kunna uppkomma i framtiden. Så stor ånginträngning är inte möjligt då ett källområde med klorerade lösningsmedel inte finns i marken.
