Bostäder vid Gibraltarvallen Göteborg

Teknisk PM Geoteknik. Underlag för detaljplan

2014-12-19

Beställare: Akademiska Hus

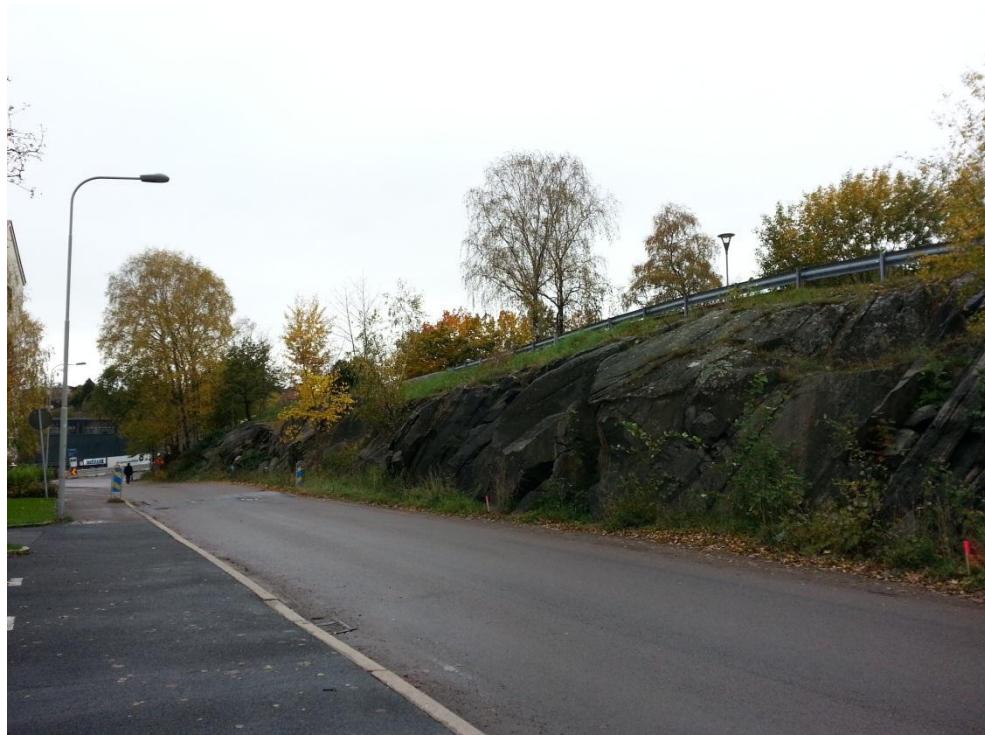
Nivåerna inom aktuellt område varierar mellan ca +59,7 och ca +55,1. Aktuellt delområde består till större delen av berg i dagen, se Bild 1.

Bild 1. Delområde 1, bild tagen i västlig riktning.

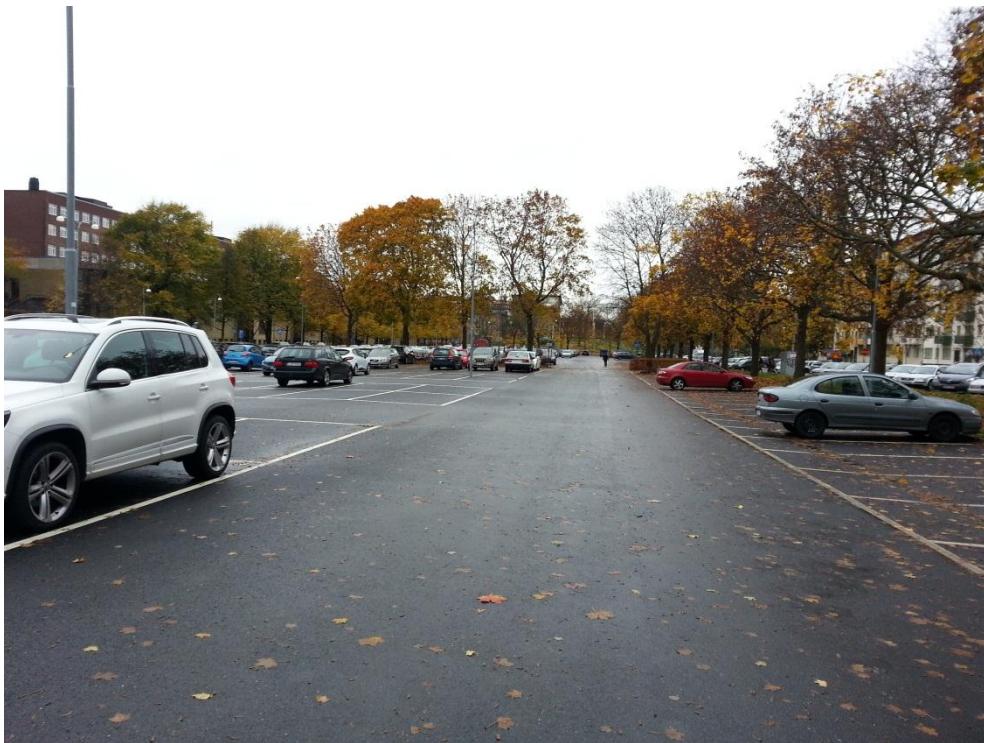
Markytan inom delområde 2 är tämligen plan. Nivåerna varierar mellan ca +54,1 och ca +52,2, där de högsta nivåerna påträffas inom delområdets södra och de lägsta inom dess nordvästra del. Se Bild 2.

Bild 2. Delområde 2, bild tagen i nordvästlig riktning.

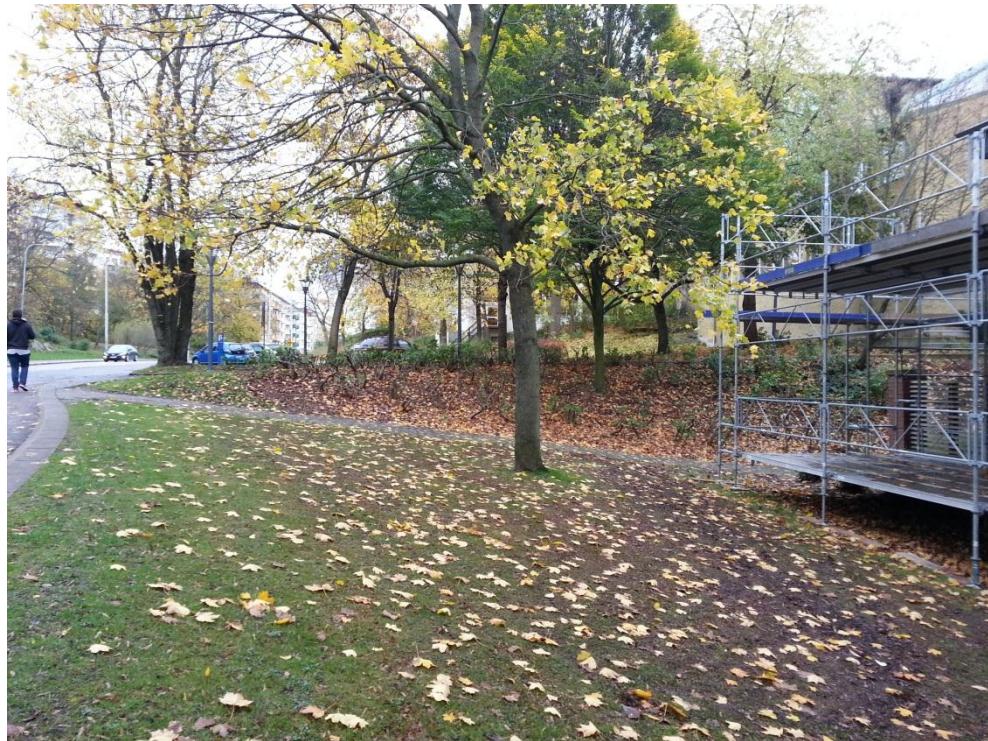
Nivåerna inom aktuellt område varierar mellan ca +55 och ca +47, där de högsta nivåerna påträffas inom delområdets sydvästra del (berg i dagen) och de lägsta inom dess norra del. Delområdet består i norr av en jordslänt. Medellutningen för aktuell slänt är ca 1:1,5–1:2. Markytan i släntbotten ligger drygt 2,5-3 m under släntkrön, se Bild 3.

Bild 3. Jordslänt inom delområde 3, bild tagen i sydlig riktning.

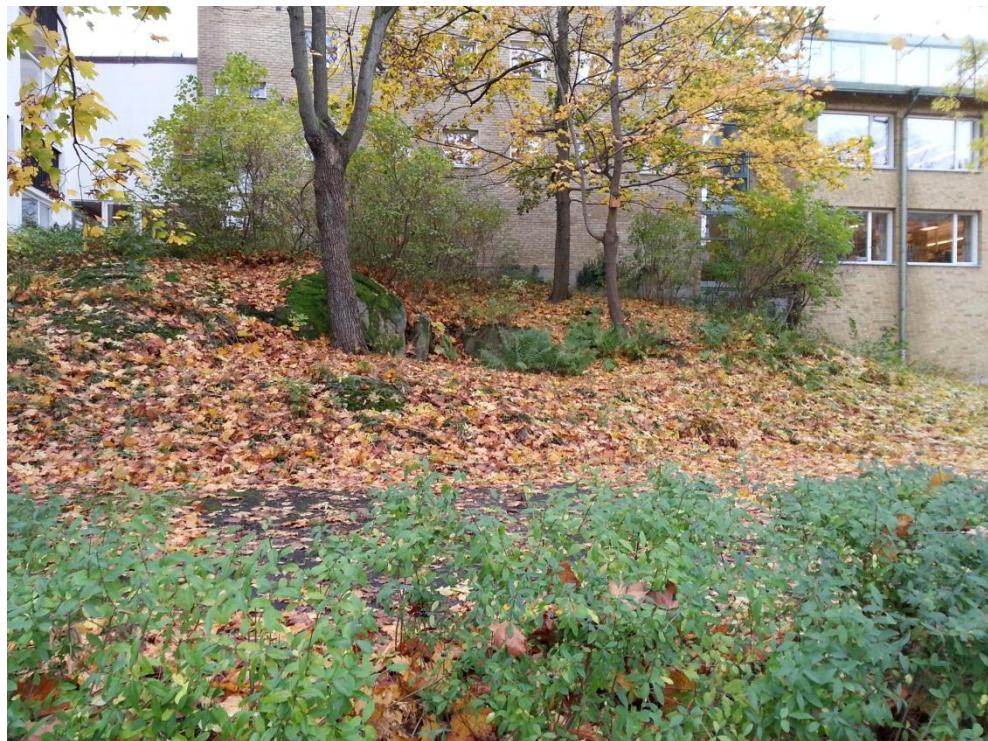
I anslutning till hela delområdets sydvästra del förekommer berg i dagen, se Bild 4.

Bild 4. Berg i dagen inom delområde 3, bild tagen i sydvästlig riktning.

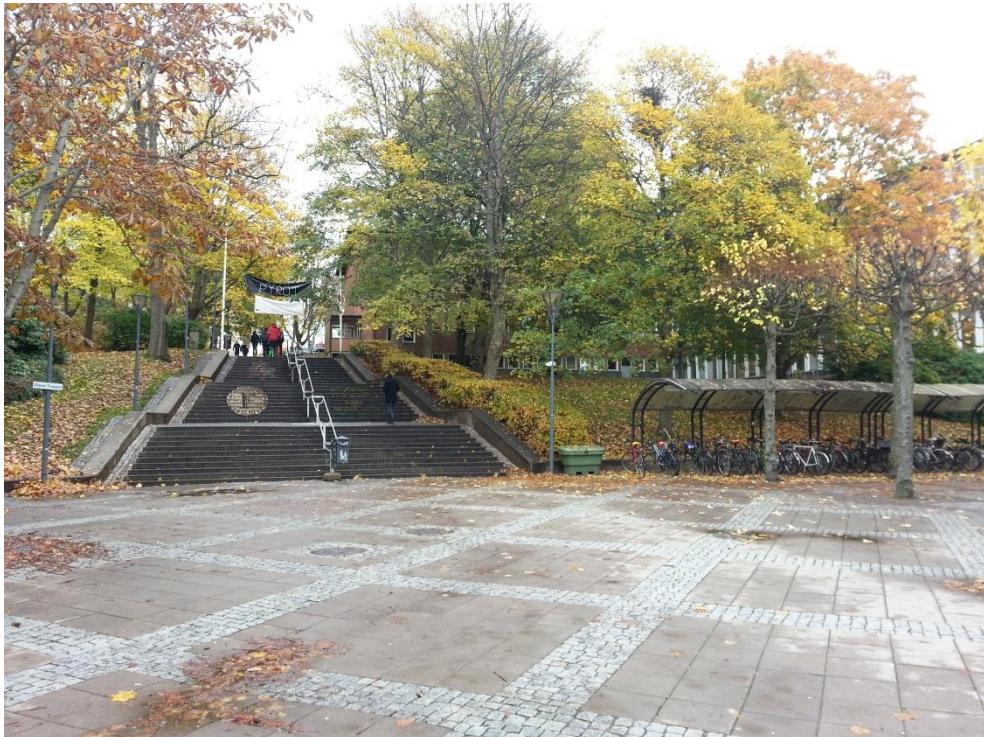
Nivåerna inom delområde 4 varierar mellan ca +56,1 och ca +46,1, där de högsta nivåerna påträffas inom delområdets centrala och de lägsta inom dess västra del. Markytan sluttar från ca +56,1 vid Skeppsgränden till ca +46,1 direkt väster om Olgas trappor, se Bild 5.

Bild 5. Olgas trappor, bild tagen i nordostlig riktning.

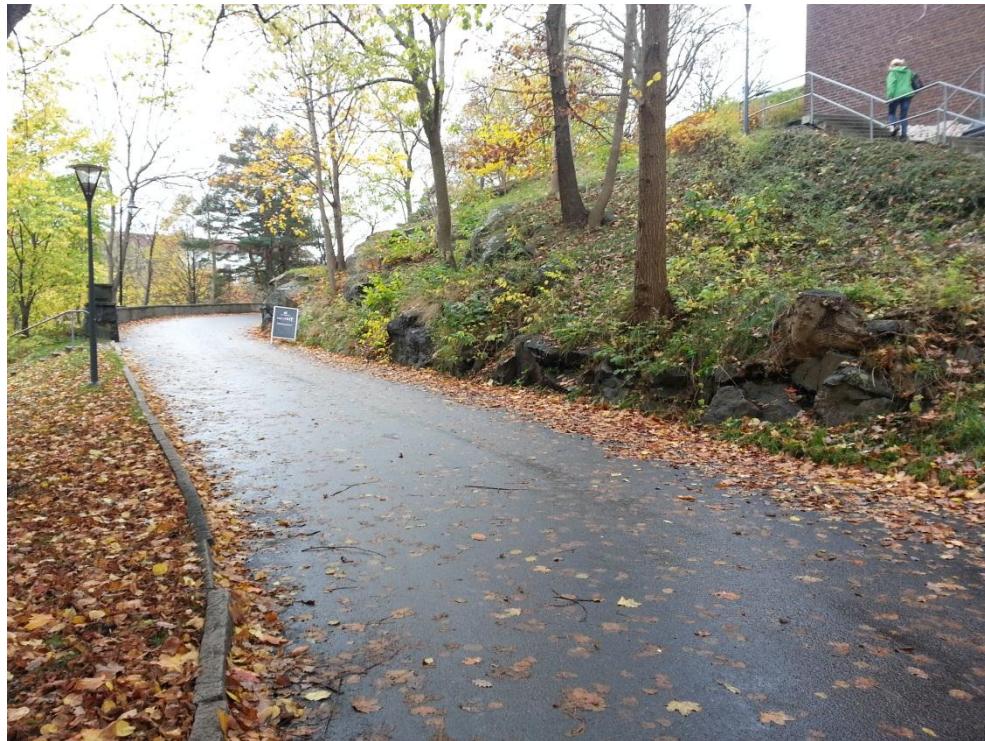
I anslutning till hela delområdets nordvästra del förekommer berg i dagen, se Bild 6.

Bild 6. Berg i dagen inom delområde 4, bild tagen i nordvästlig riktning.

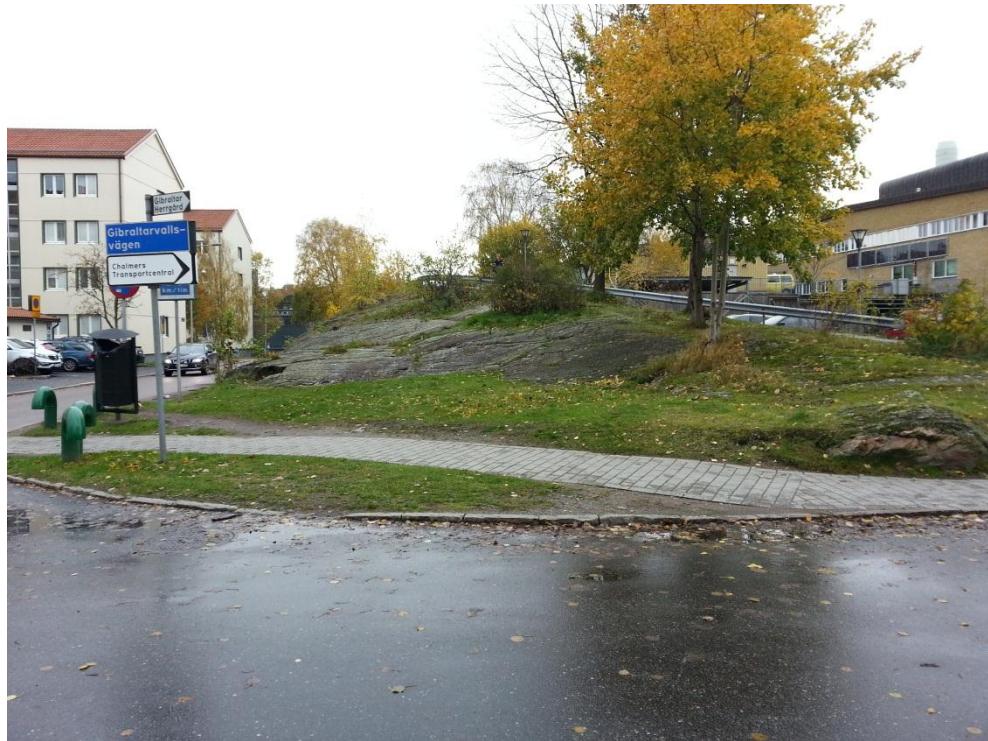
En översiktlig okulär bergteknisk bedömning har utförts för rubricerat objekt. Syftet med denna har varit att identifiera eventuella riskområden där problem med blocknedfall/bergras kan bli aktuella. Inom aktuellt område har inga sådana riskområden påträffats, se Bild 7 – Bild 9.

Bild 7. Berg i dagen inom delområde 1, bild tagen i västlig riktning.

Bedömningen är därför att det inte föreligger någon risk för bergras i nuläget.

Området bedöms generellt som stabilt. Det föreligger ingen risk för blockutfall/bergras inom planområdet. Vid omfattande schakningsarbeten/sprängning i berget rekommenderas dock att en ny bedömning genomförs av bergsakkunnig.

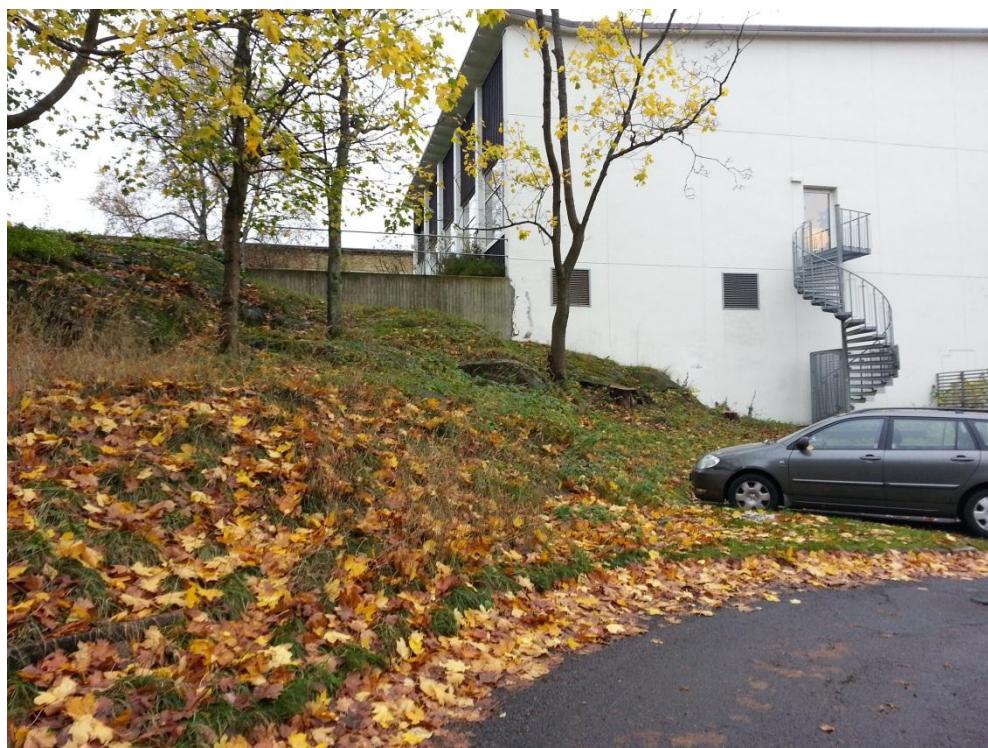
Bild 8. Berg i dagen inom delområde 3, bild tagen i sydvästlig riktning.

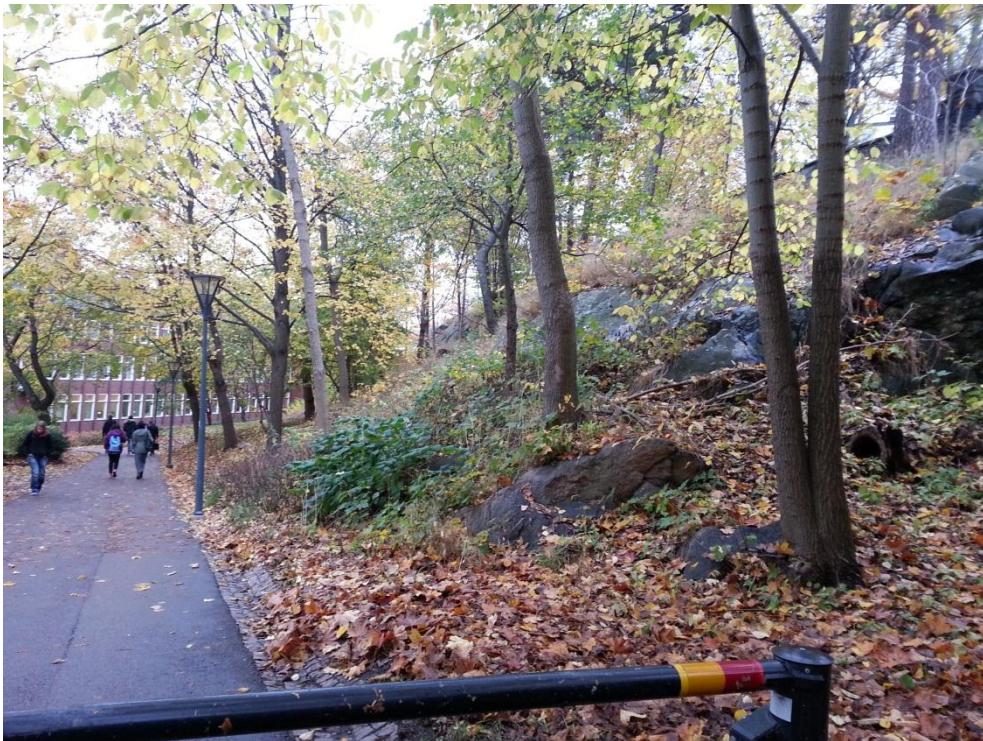
Bild 9. Berg i dagen inom delområde 4, bild tagen i nordvästlig riktning.
