Detaljplan Östra Kålltorp
Geoteknisk utredning för detaljplan

PM Geoteknik

Uppdragsnummer: 2305 473

Göteborg 2012-08-16

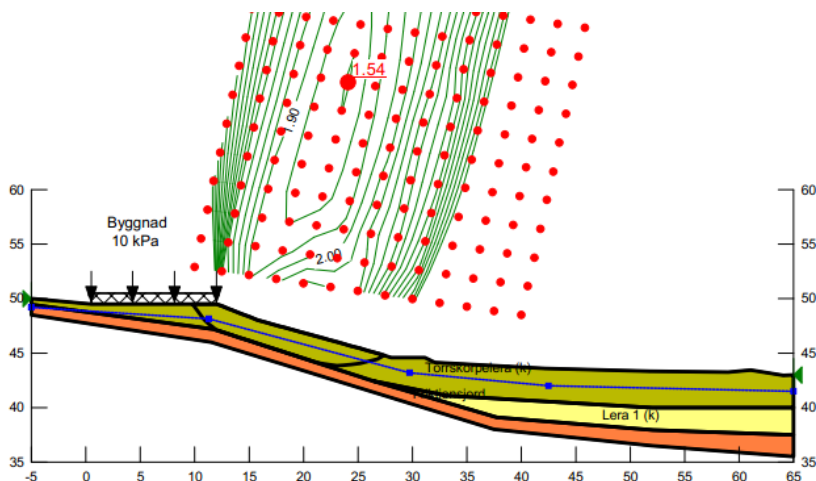
Figur 11 Sektion A, kombinerad analys.

I sektion A är den lägsta säkerhetsfaktor beräknad till ca $F_c=1,65$ respektive ca $F_{komb}=1,55$. Den farligaste glidytan har en relativt liten utbredning och slår upp ca 2 m bakom släntkrön, d v s i framkant av den befintliga byggnad som ligger på släntkrön, se Figur 11.

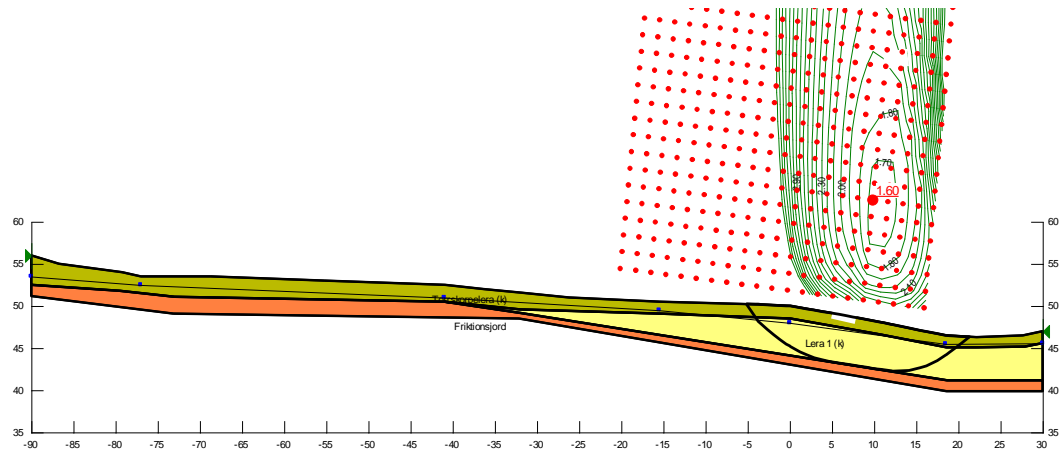
Figur 12 Sektion B, kombinerad analys.

För befintliga förhållanden är den lägsta säkerhetsfaktor i sektion B beräknad till ca $F_c=1,7$ respektive ca $F_{komb}=1,6$. Den farligaste glidytan uppstår i den nedre delen av denna långsträckt slänt, där lerdjupet är som störst, se Figur 12.

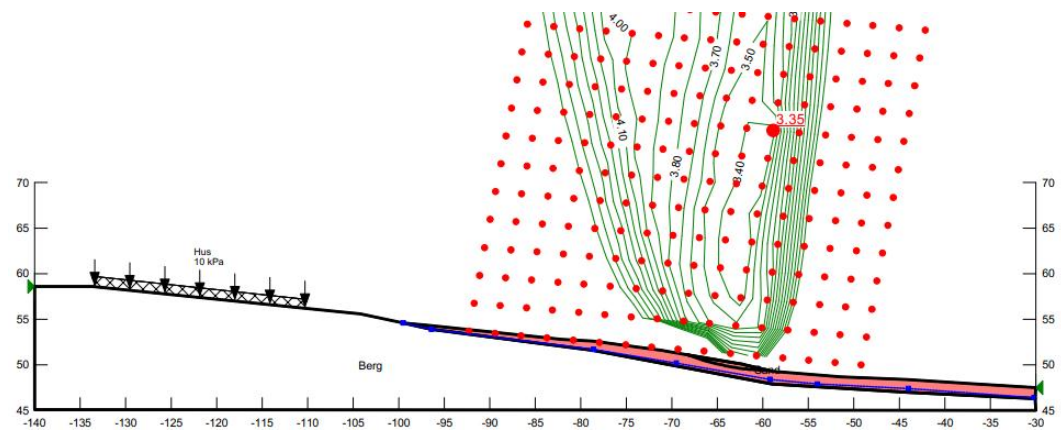
Figur 13 Sektion C, kombinerad analys.

I sektion C är säkerhetsfaktorn mycket hög vilket beror på den svaga släntlutningen samt att jordlagerföljden endast består av någon meter sand vilande på berg. Den lägsta beräknade säkerhetsfaktorn i sektion C är ca $F_{komb}=3,35$.

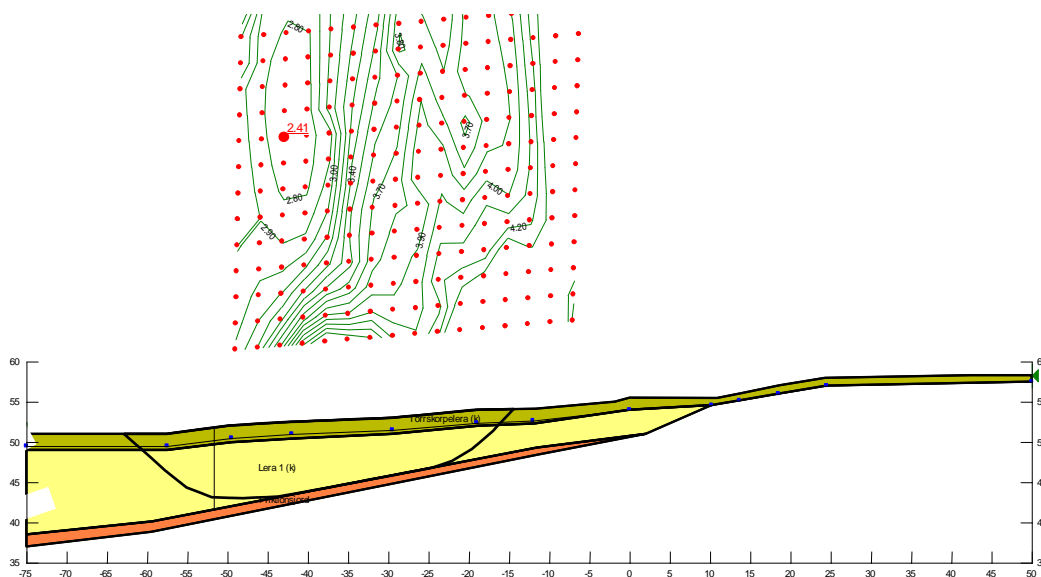
Figur 14 Sektion D, kombinerad analys.

Även i sektion D är säkerhetsfaktorn hög, med en lägsta beräknad säkerhetsfaktor på ca $F_c=2,5$ respektive ca $F_{komb}=2,4$. Även denna slänt är relativt flack och långsträckt och den farligaste glidytan uppstår där lerdjupet är som störst, se Figur 14.

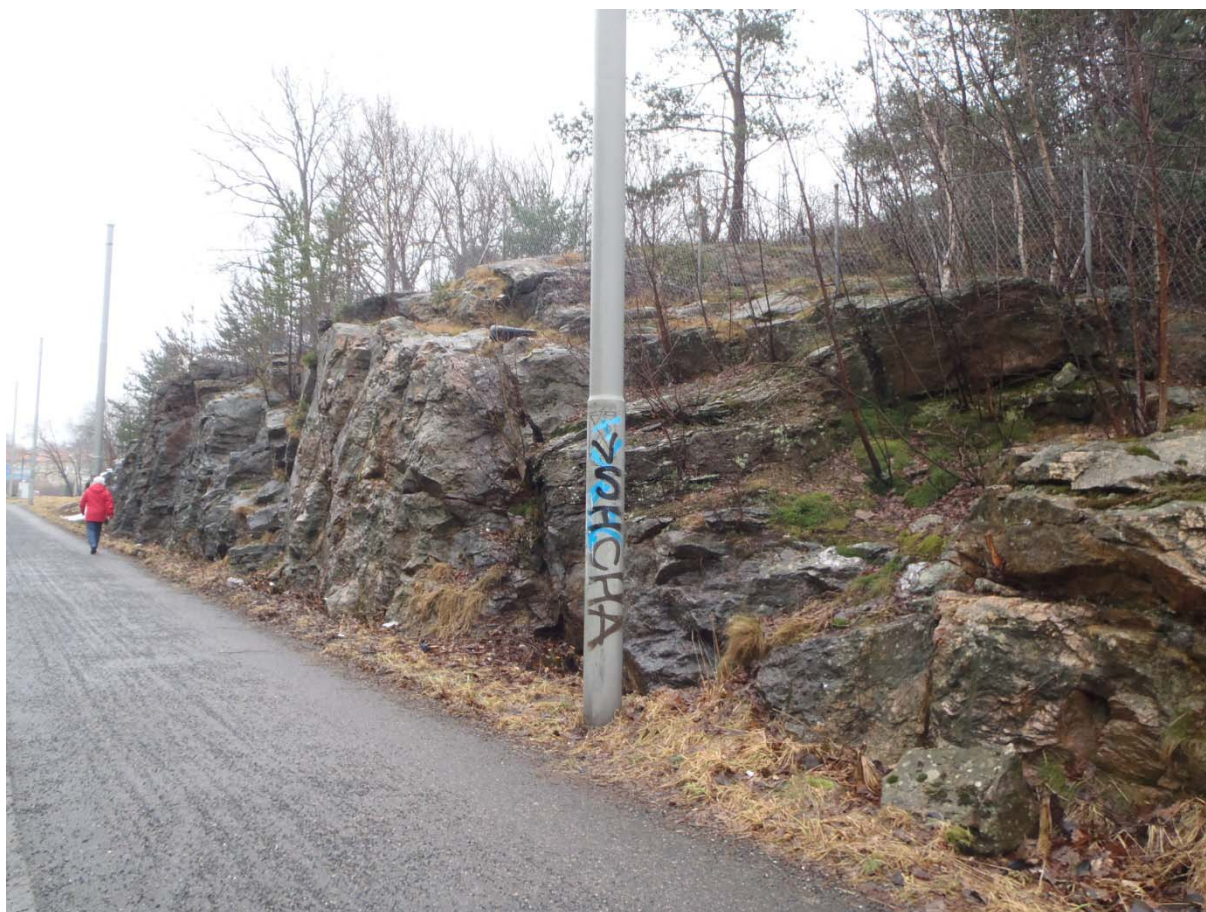
Foto 2. Skärningen mot Torpagatan (punkt 1 på planritningen i Bilaga 2). Enstaka instabila block noteras i skärningen.

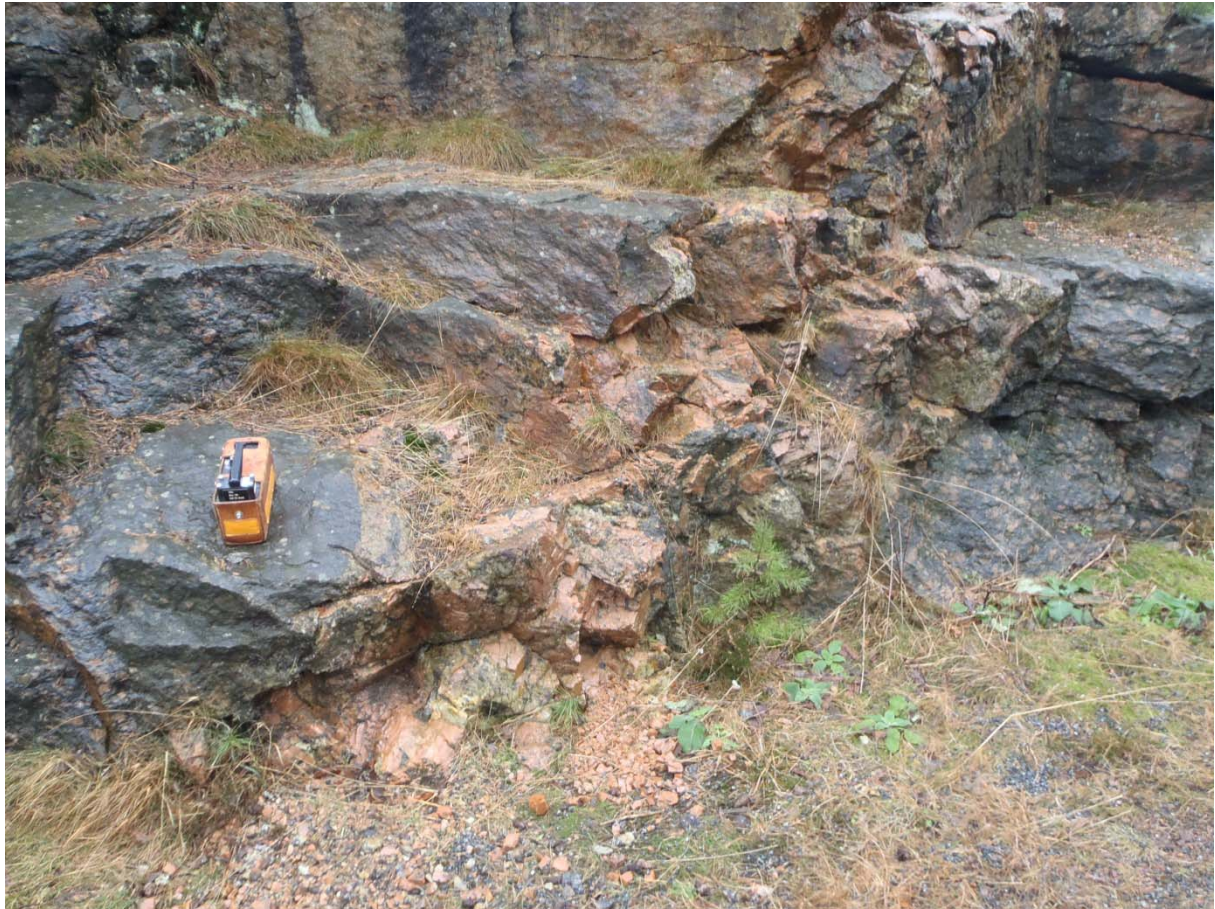
Pegmatiter spricker vanligen upp i små bitar, 5-10 cm eller mindre. Detta syns t.ex. vid Rudolf Steiner-skolans nordvästra hörn.

Foto 4. Ögonförande granit med gång/lins av tätt uppsprucken pegmatit. Det uppspruckna materialet faller lätt ut, som i nedre delen av bilden. Bilden tagen vid Rudolf Steiner-skolans nordvästra hörn.

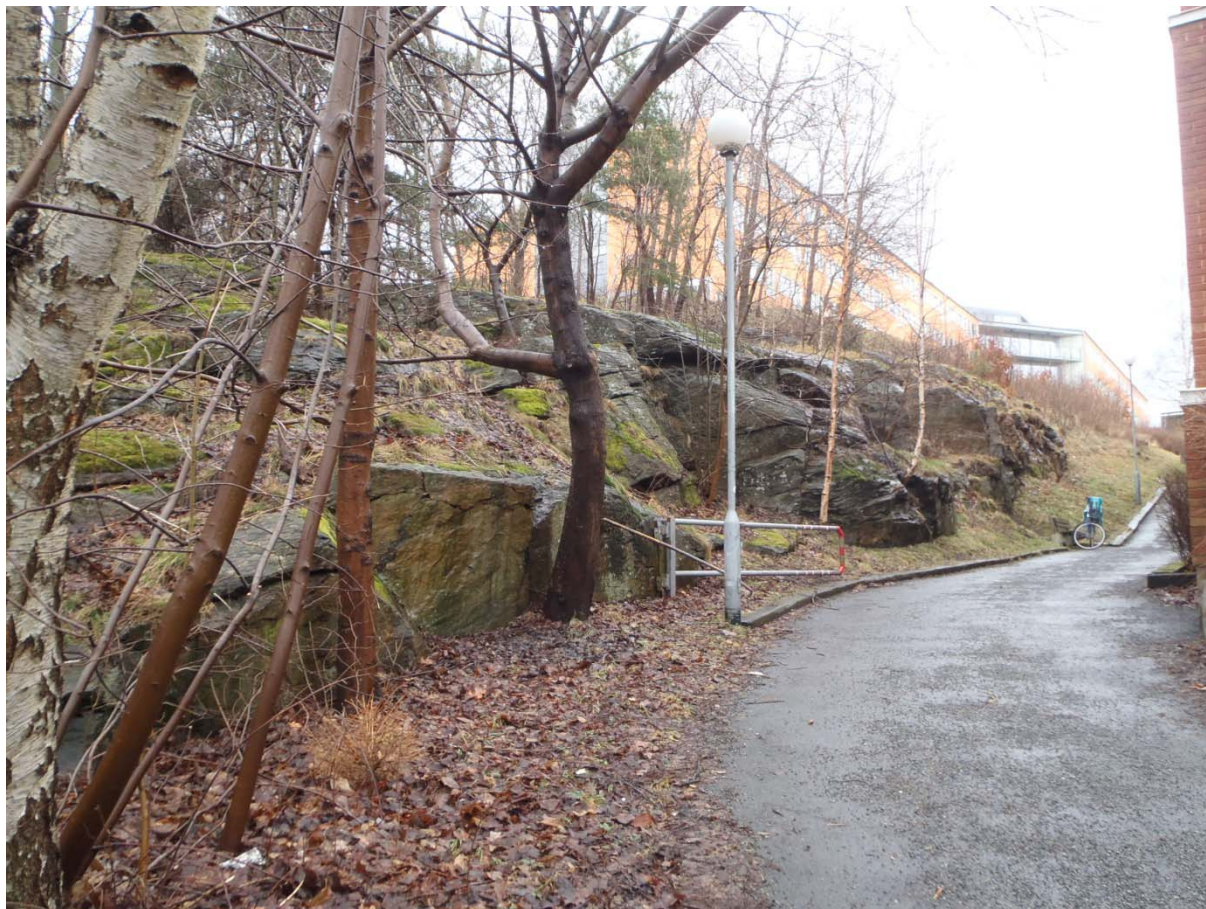
Foto 5. Skärning och naturlig slänt i norra delen av Studiegången. Slänterna bedöms vara stabila.

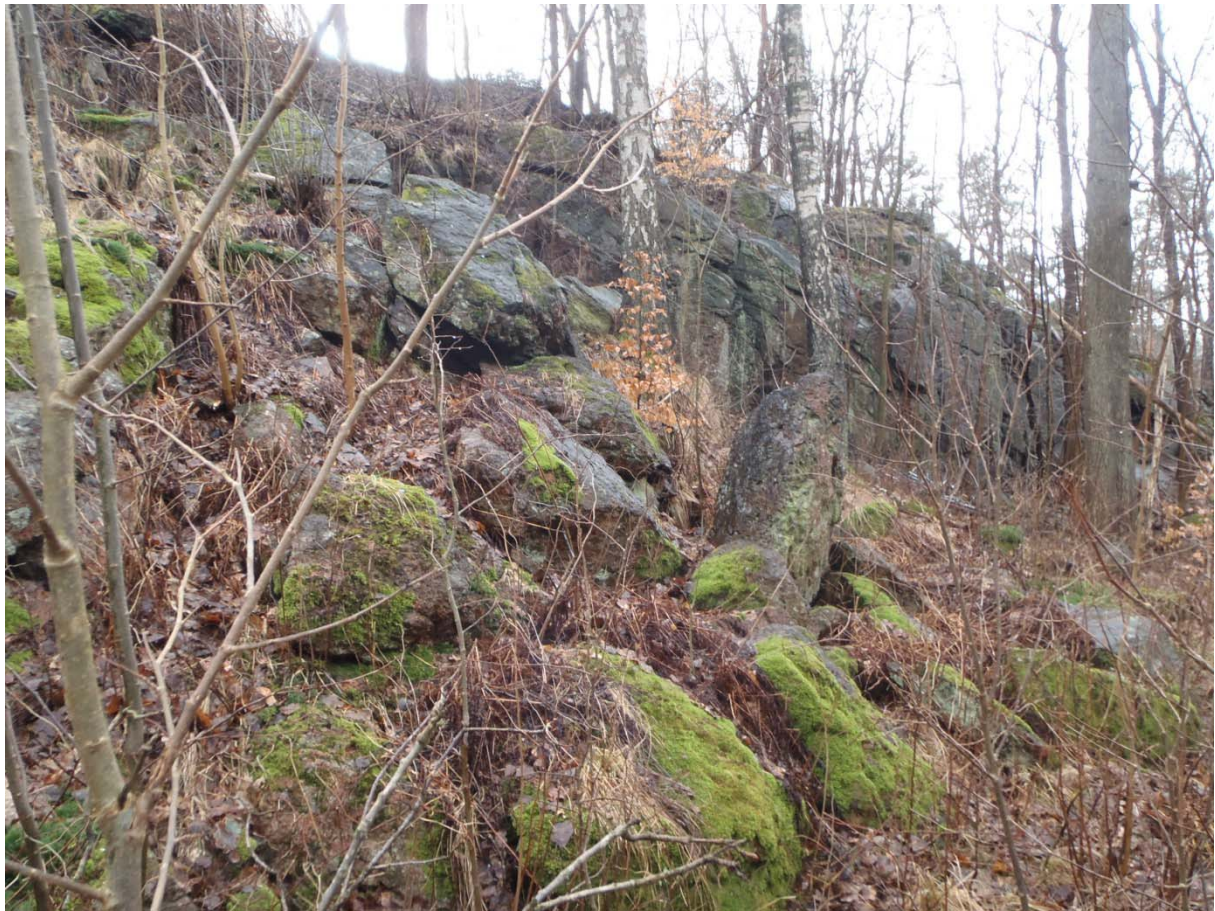
Foto 6. Blockslänt väster om Studiegången, punkt 2 i Bilaga 2. Blockslänten bedöms idag vara stabil men enstaka potentiellt lösa block förekommer i borte delen av slänten.

Det är viktigt att förförstärkning utförs i de planerade slänter där förekommande sprickor lutar 35-60° ut ur schaktväggen. Sådana områden finns t.ex. längs den västra sidan av det norra höjdpartiet, där väg till Torpagatan planeras utföras. Förförstärkning är även viktig i partier med risk för utfall av kilblock i krön, t.ex. i bergslänten alldeles väster om Studiegången, där utfallna block förekommer rikligt i släntfot.

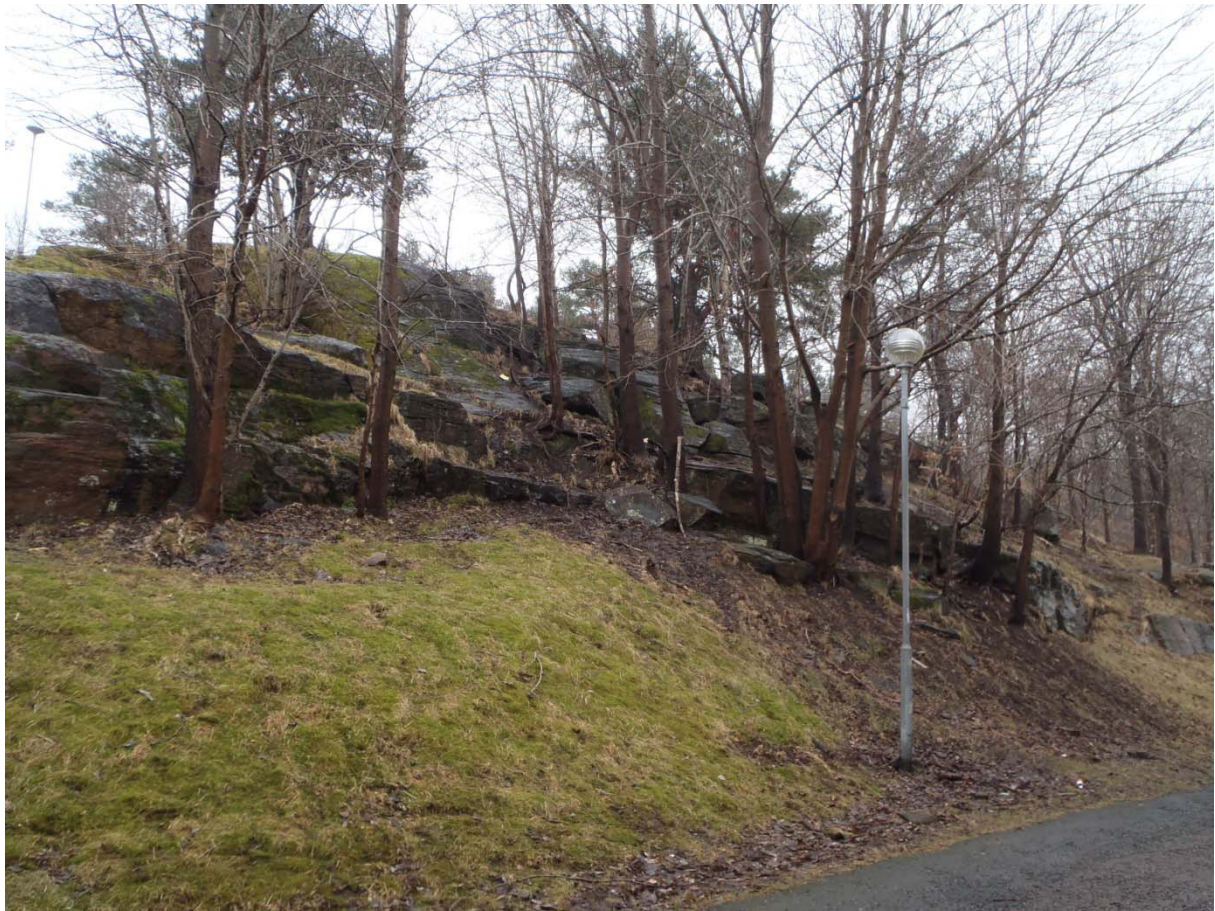
Foto 7. Slänten bakom Kålltorpsskolan. Den södra delen (bilden) bedöms vara stabil men enstaka potentiellt instabila block noteras i den norra delen (punkt 3 i Bilaga 2).

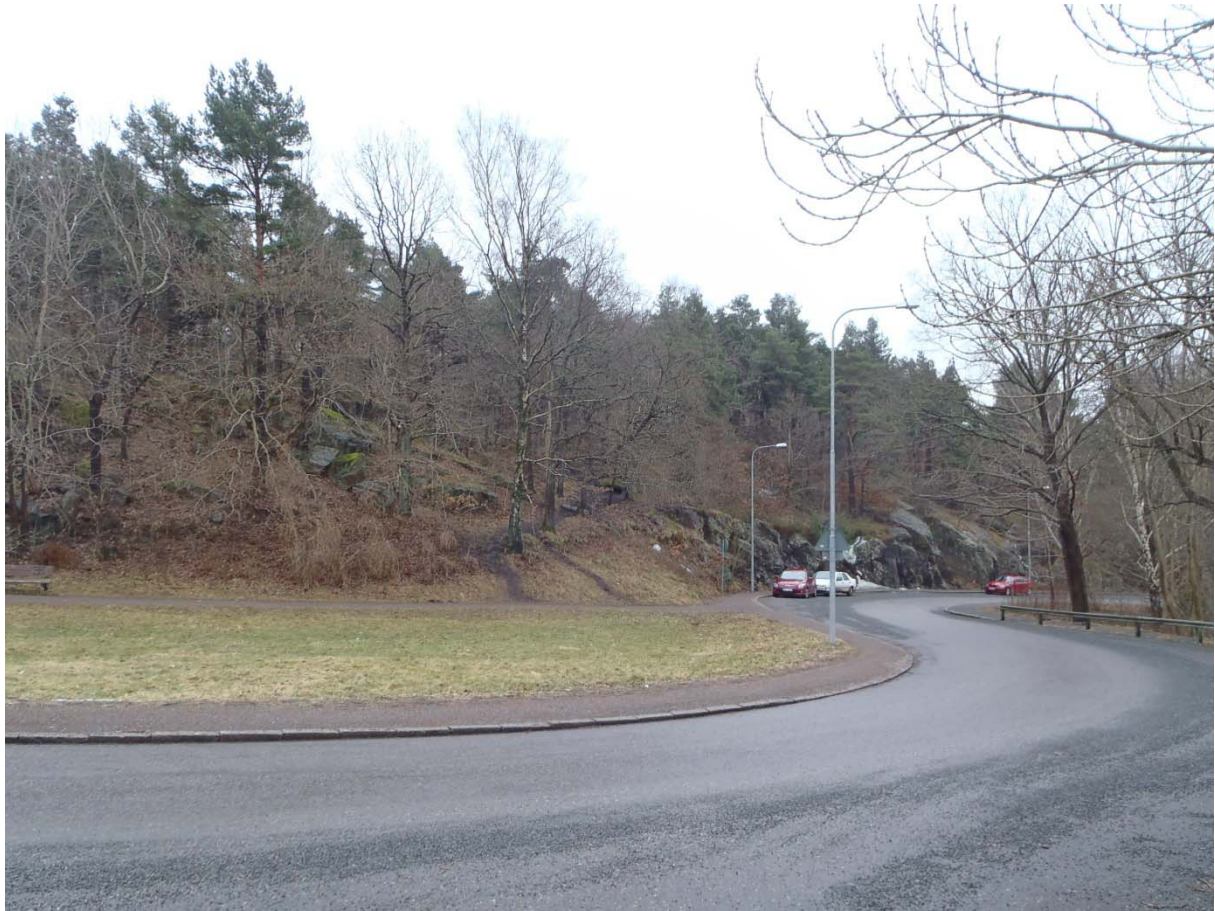
Foto 8. Naturlig slänt och skärning vid Sanatoriegatan, vid undersökningsområdets västra gräns. Slänter och skärningar bedöms vara stabila. Skärningen vid bilarna är bultad men bultarna är märkligt nog satta i block som ej behöver stabiliseras.

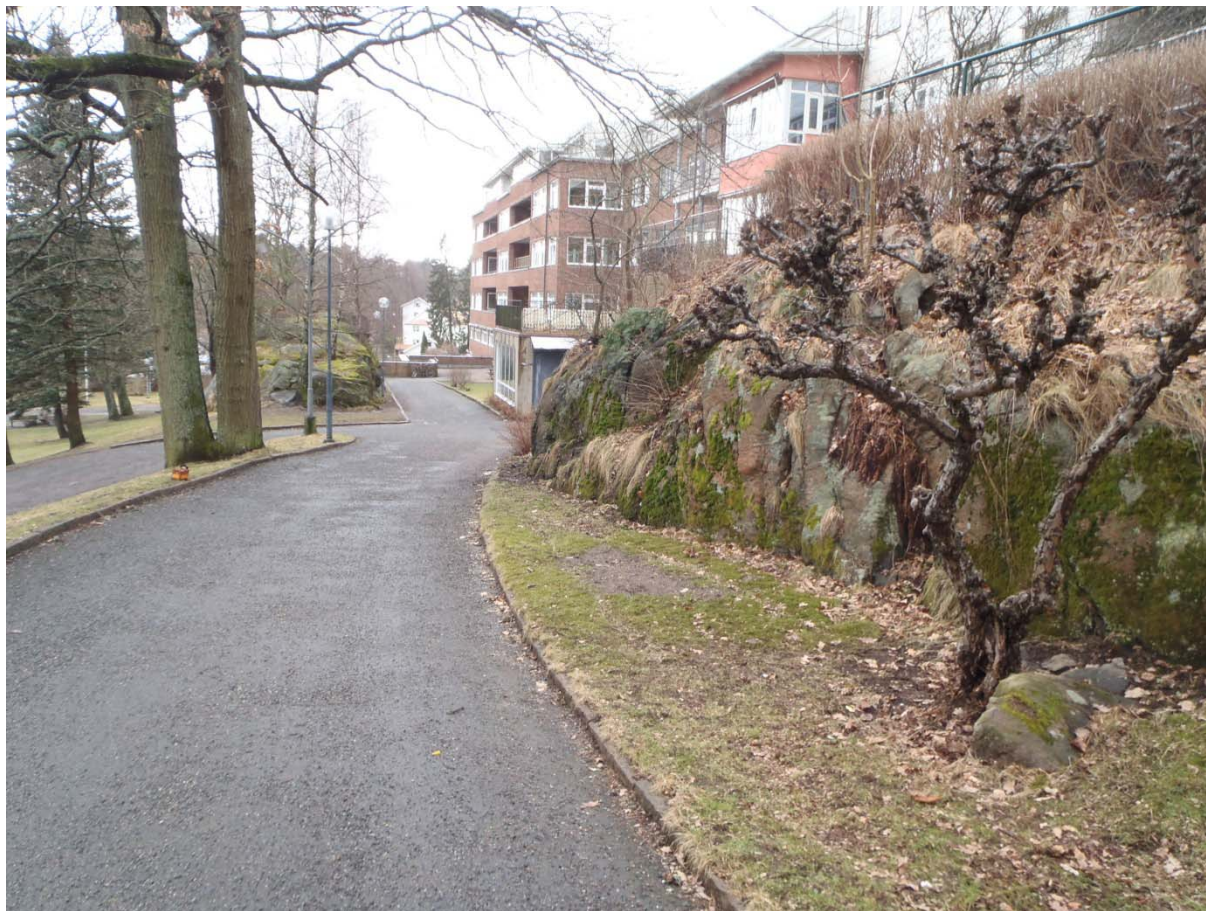
Foto 9. Slanter och skärningar på södra sidan av Renströmska sjukhuset bedöms vara stabila.

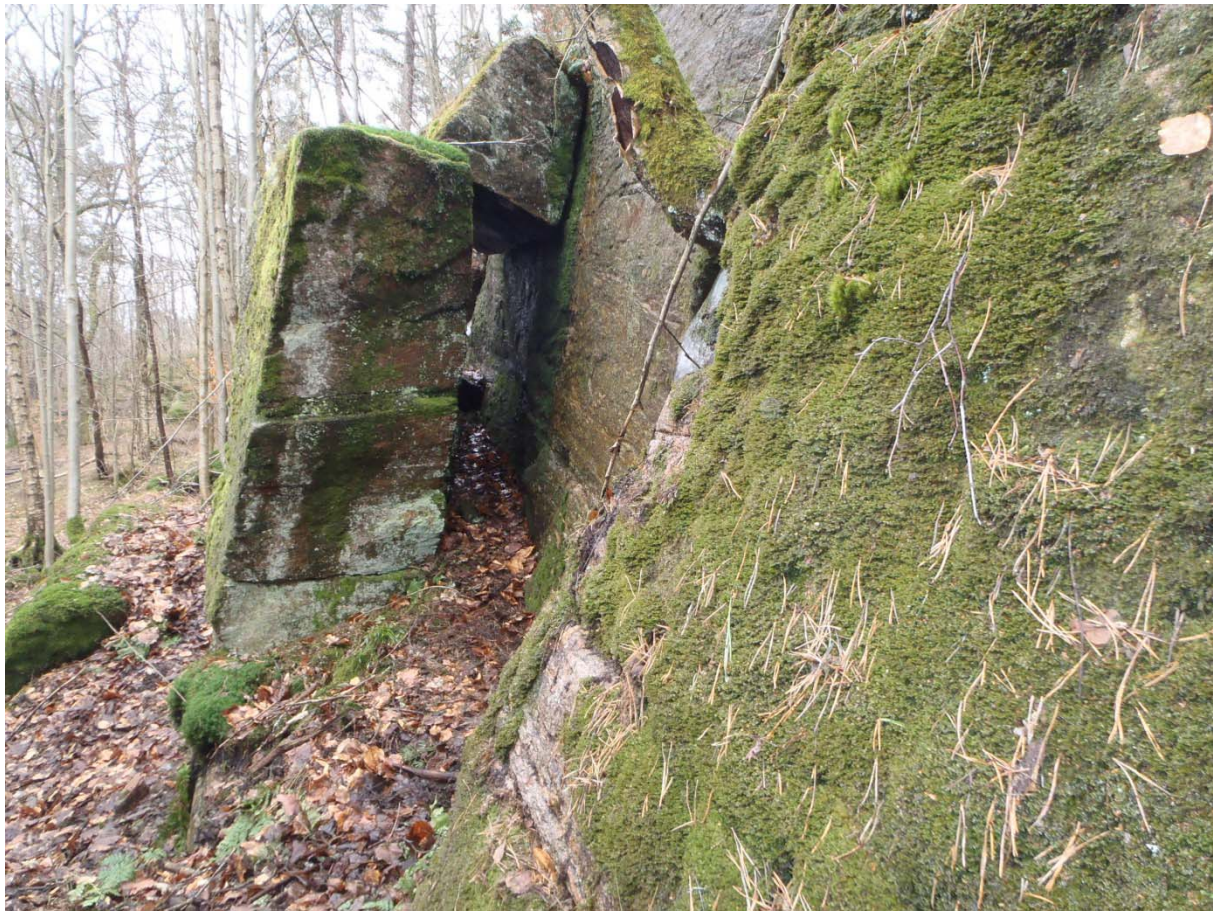
Foto 11. Vid punkt 4 i Bilaga 2 bildas släntsidan av branta sprickor ur sprickgrupp 2. Dessa bildar brantstående skivor som idag bedöms vara stabila.

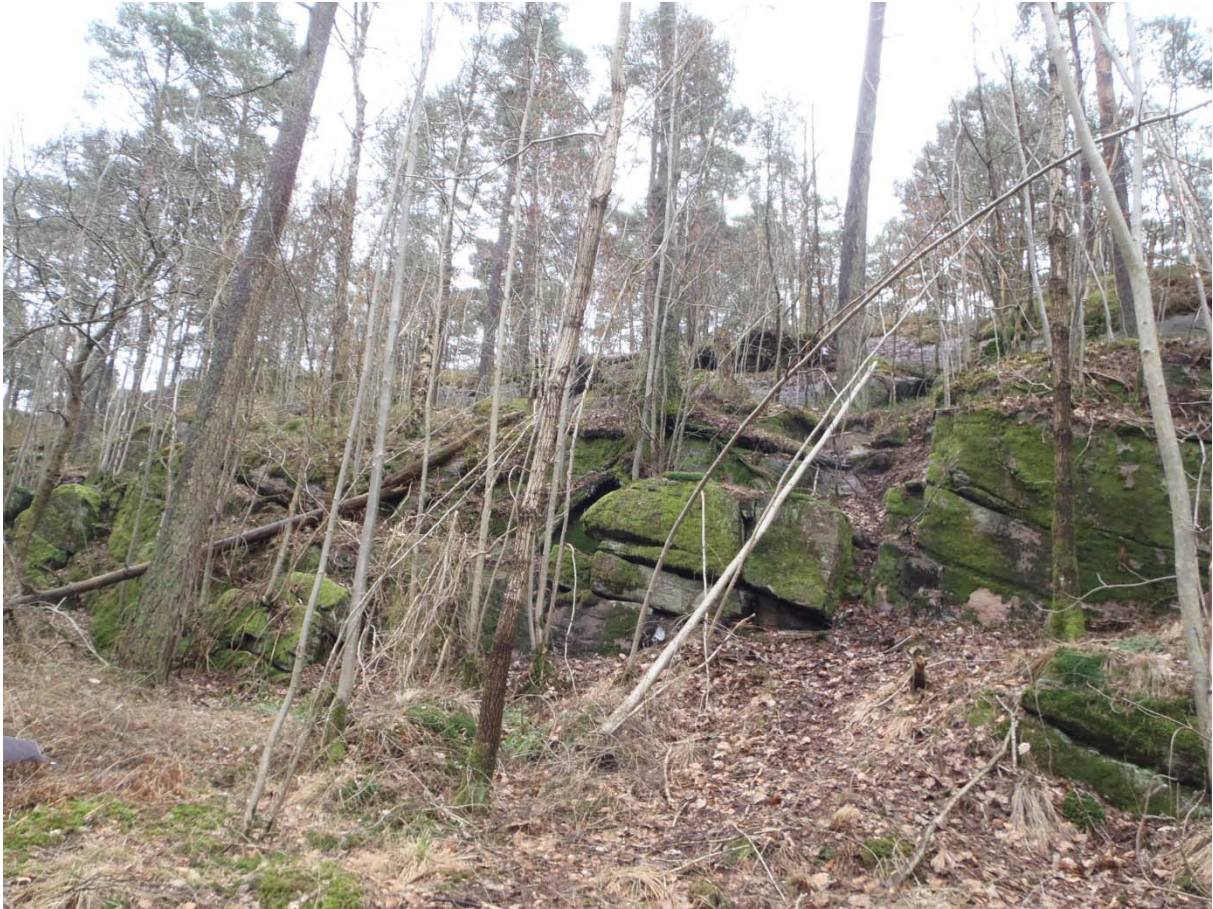
Foto 12. Strax öster om punkt 4 är branten tydligt uppsprucken parallellt med foliationen (lutning mot höger i bild). I denna slänt noterades även vattenutströmning i form av större issjok. Bergssidan bedöms idag vara stabil.

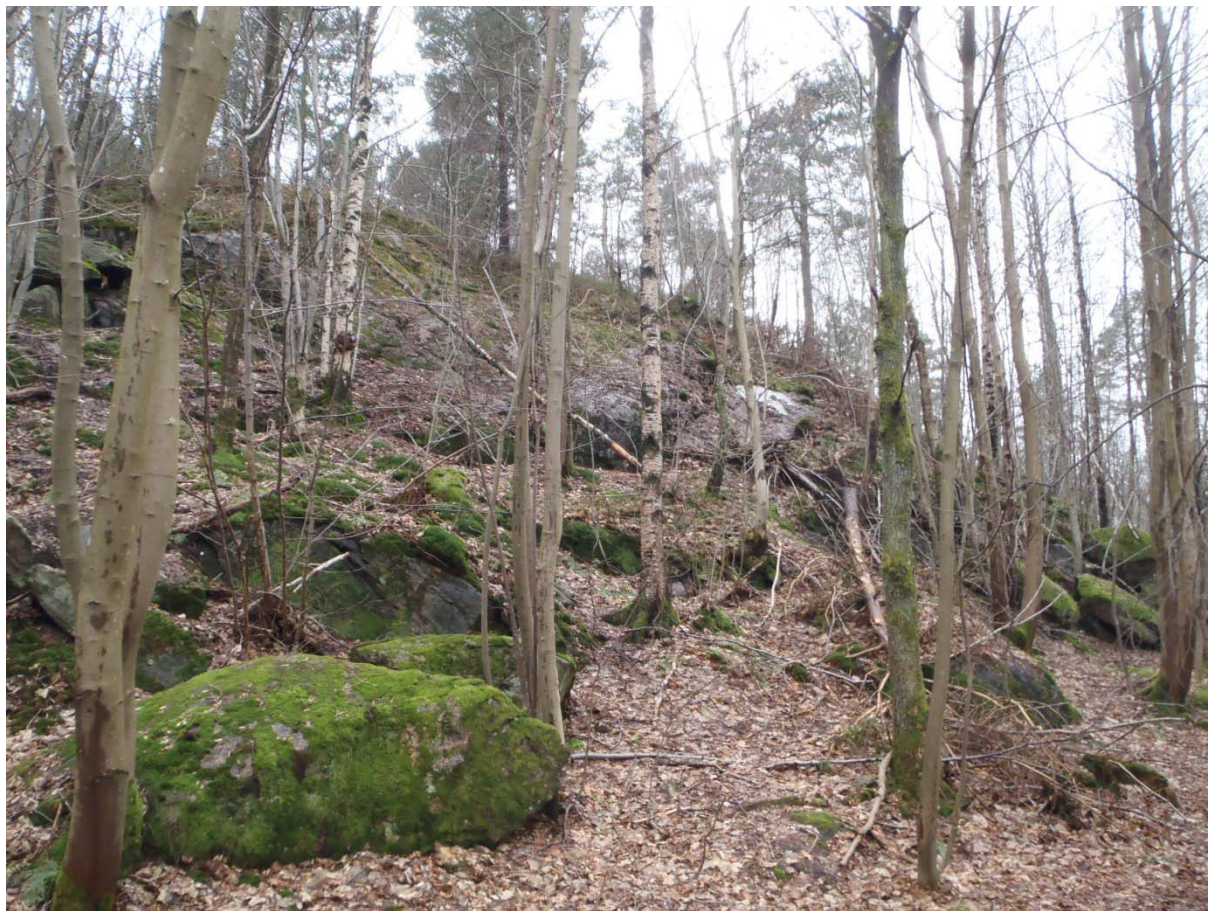
Foto 13. Blockslänt i undersökningsområdets sydvästra hörn, punkt 5 i Bilaga 2. Bergssidan och blockslänten bedöms idag vara stabila.
