## Block- och bergkartering – Universeum, Om- och Tillbyggnad

### Sammanfattning/Slutsats

| 1.0 | 2019-05-15 | | Anders Eurenus | Sid Patel | Sid Patel |

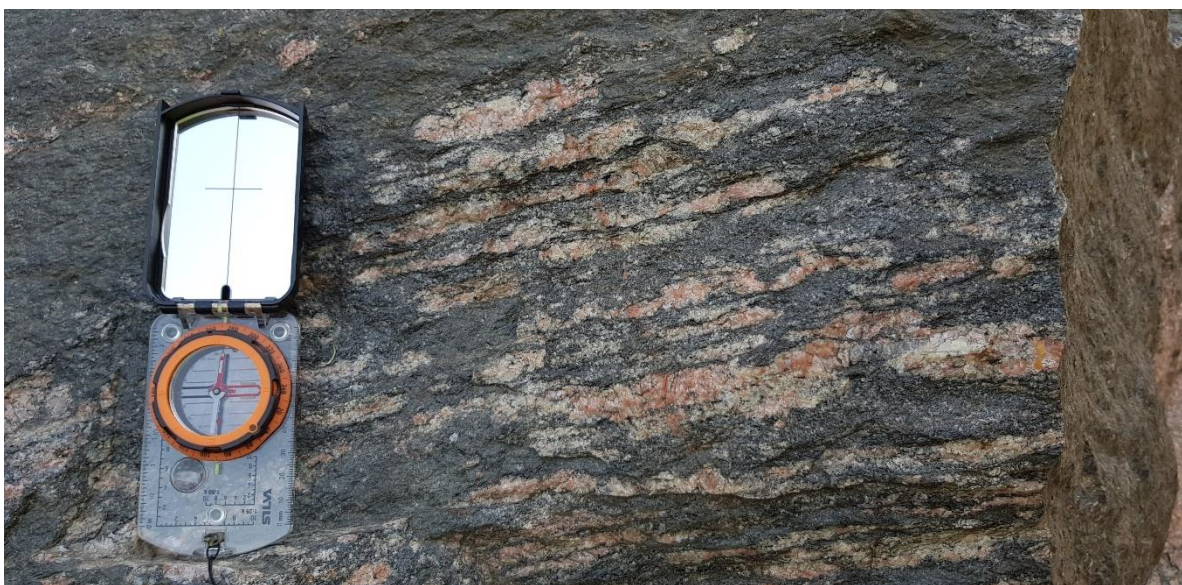
Berggrunden i området består primärt av en tydligt deformerad, medel- till grovkornig, granodioritisk grejs med utdragna fältspatsådror, sammansättningen i sin helhet är dominerad av kvarts, fältspat och biotit och amfibol (fig. 1).

**Figur 1.** Granodioritisk gnejs med fältspatsådror.

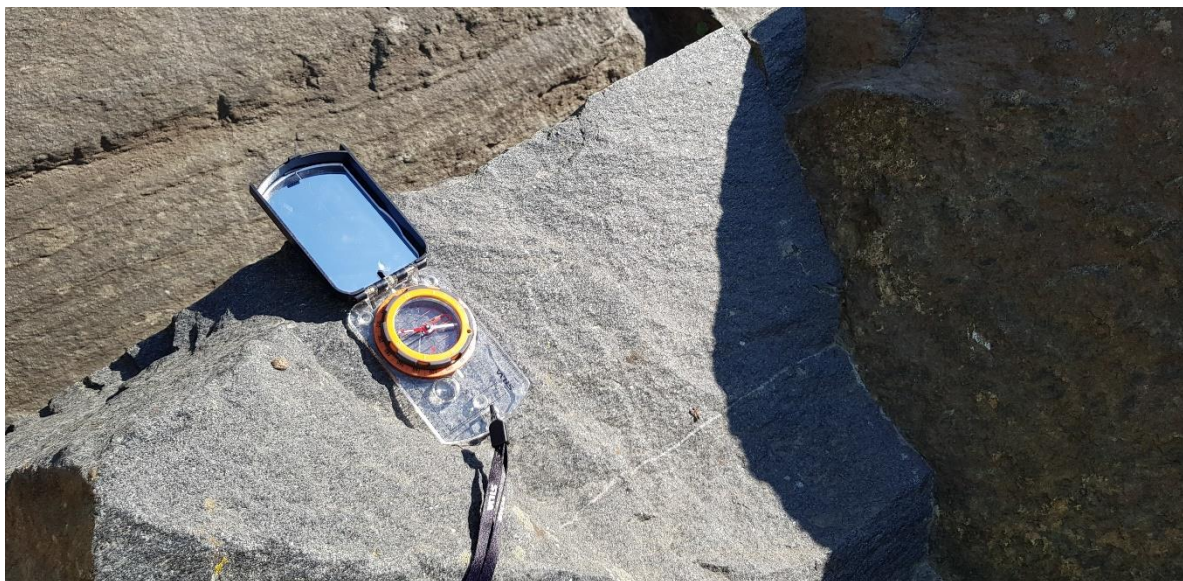
Sekundärt finns även mindre områden med en mörkare framtoning i fält, dessa är mer mafiska i sin sammansättning och består av en större andel mineral som exempelvis hornblände och biotit blandat med plagioklas (fig. 2).

**Figur 2.** Förekomst av metabasit i området.

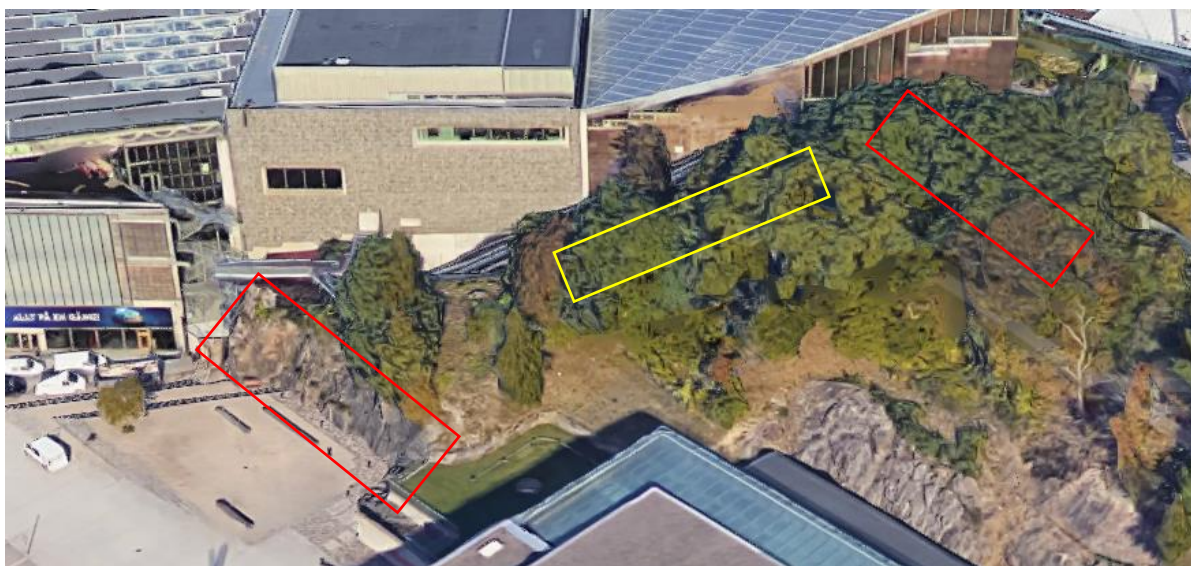
Slänten som helhet stryker NNV-SSO och stupar i västsydvästlig riktning. Slänten kan delas in i en övre- och en undre slänt (fig. 3).

**Figur 3.** Översikt över området, notera område för grundläggning av pelare (gulmarkerat) samt övre- (rödmarkerat till höger i bild) och undre slänt (rödmarkerat till vänster i bild). Källa: Google Maps.

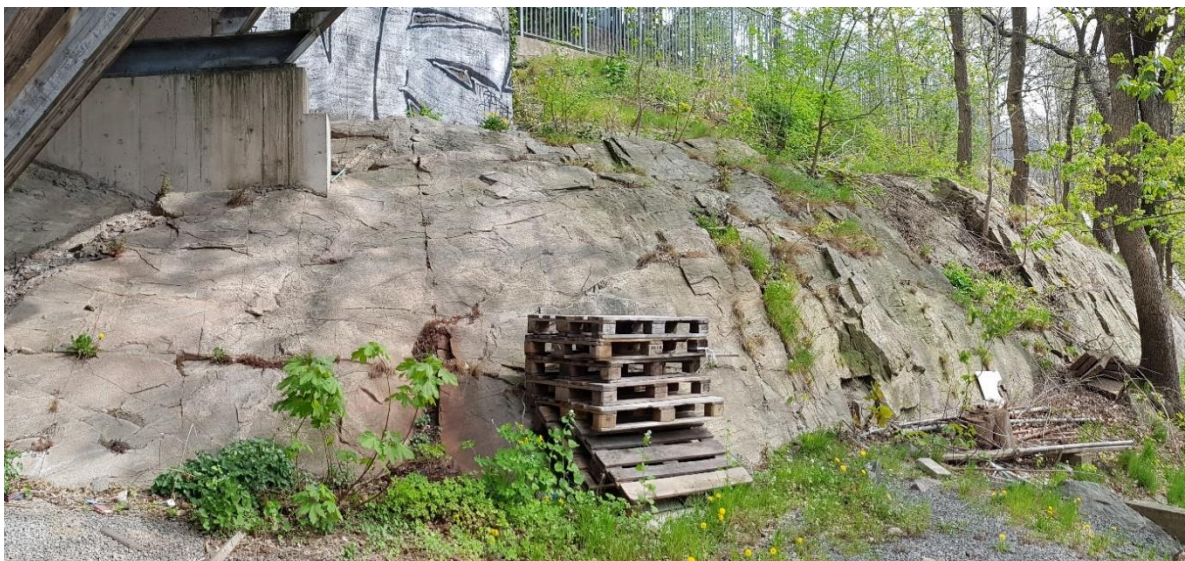
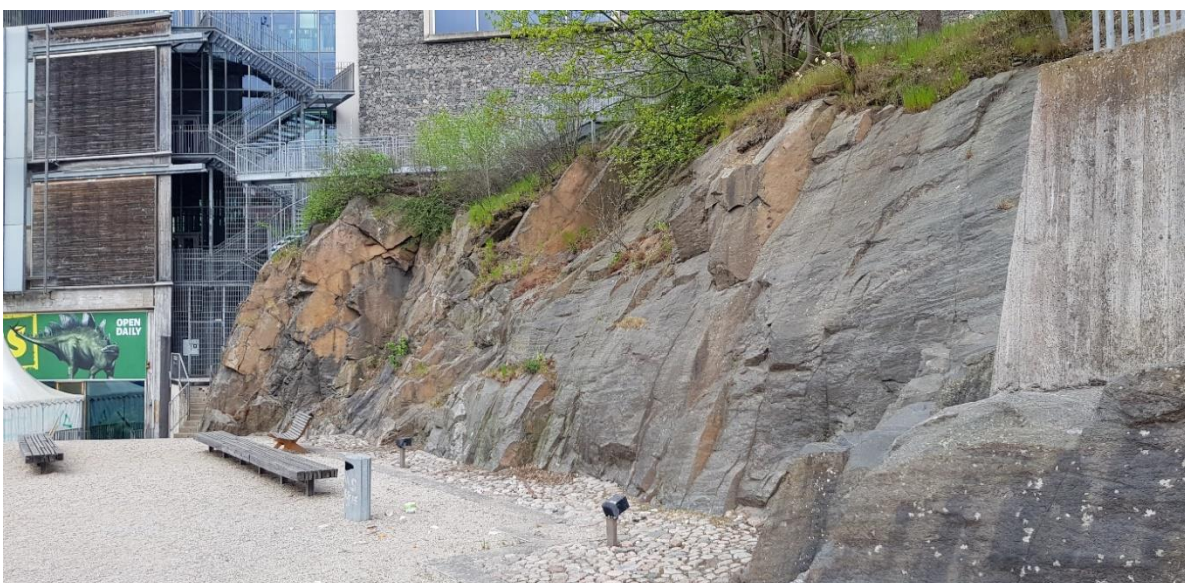
Den övre slänten består av branta, glacialslipade hållar med ca 45–70 graders lutning på vissa ställen. Den under slänten består av nära vertikalstående, sprängda skärningar. Både den övre och undre slänten utmärks av blottlagda, västsydvästligt stupande sprickplan (fig. 4).

**Figur 4.** Överst, översikt vid den övre slänten, vy mot sydost. Underst, översikt vid den undre slänten. Vy mot norr.

Vid den övre slänten föreligger ingen risk för blockutfall då denna är lagd till ett relativt flackt (i förhållande till sprickgrupp 1) befintligt sprickplan utan utstickande block, sannolikt har dessa plockats bort av glaciala processer.

Den undre slänten är mer komplicerad, det finns block som bedöms som stabila men som vid förändrade förhållanden kan bli instabila, till exempel om de utsätts för erosion eller vittring. Alternativt kan vibration ge upphov till potentiellt lösa block. Slänten har block som redan är säkrade med bergförstärkning i form av ingjutna armeringsjärn.

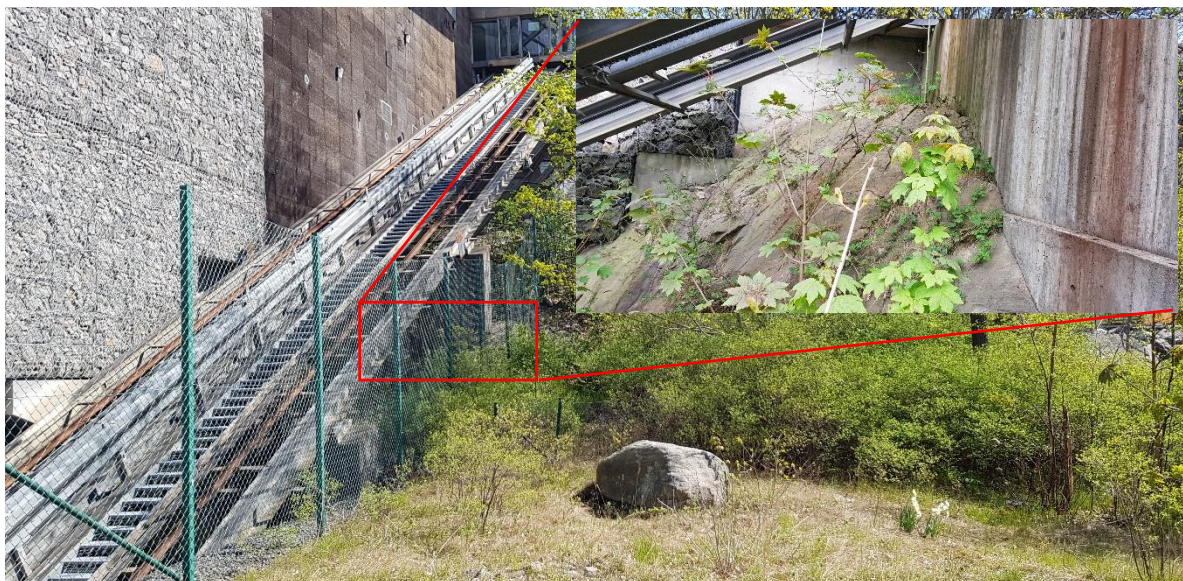
Den exakta placeringen för planerad grundläggning av pelare är i dagslägen ej tillgängligt p.g.a. överlagring av schaktmassor. Vid den nuvarande hissen finns dock ett betongfundament grundlagt på en liten uppstickande berghäll (fig. 5). Denna berghäll uppvisar liknande egenskaper som den övre slänten.

**Figur 5.** Översikt över området vid planerad grundläggning av pelare. Notera läget för betongfundament för befintlig hiss.

Gällande bergytan vid området längs den nuvarande hissen, där grundläggning av pelare planerats, så bör sprickförhållande undersökas mer precist när grundläggningsytan är blottlagd. Detta i synnerhet om bergytan visar sig vara brantare än sprickgrupp 1 (ca 40 grader).

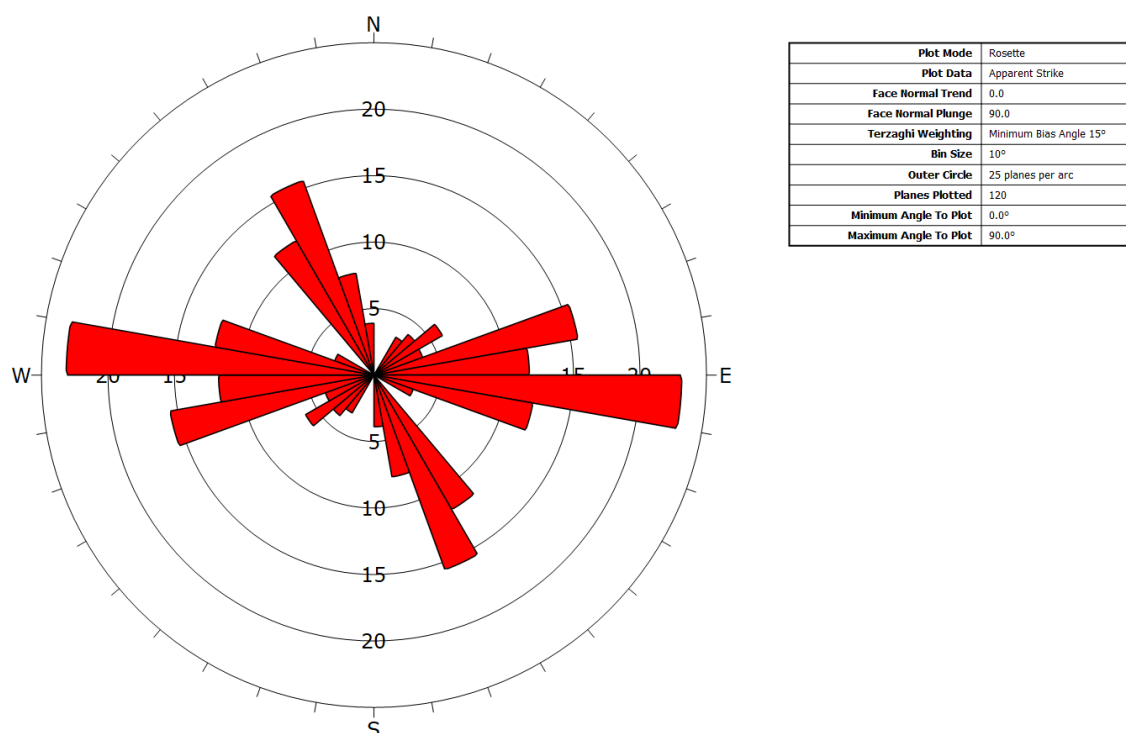
De undersökta bergskärningarna domineras av två huvudsakliga sprickgrupper, detta illustreras i ett rosdiagram över sprickornas strykningsriktning (fig. 6). Två sprickgrupper med olika stupningsriktning stryker NNV-SSÖ och en tredje sprickgrupp stryker Ö-V.

**Figur 6.** Rosdiagram över sprickornas strykning. Notera att det finns två tydliga riktningar, NNV-SSO (sprickgrupp 1 och 2) och V-Ö (sprickgrupp 3).

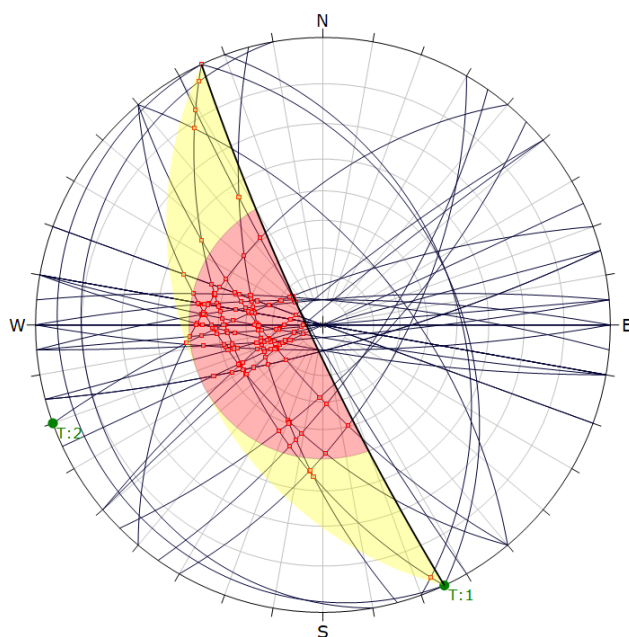
**Figur 7.** Överst, stereogram över uppmätta sprickplan samt analys av risk för utfall av kilar. De öst-västliga sprickorna korsar det västligt stupande sprickplanen vilket kan ge upphov till bergkilar. Underst, stereogram över sprickornas polpunkter samt de huvudsakliga sprickgruppernas strykning och stupning. Sprickgrupp 1 ses som den turkosa linjen (1w) som går öst-västlig riktning, sprickgrupp 2 ses som den gröna linjen (2w) och sprickgrupp 3 är det lila linjen (3w). De polpunkter som ligger inom riskzonen för blockutfall genom planglidning illustreras av den röda rutan, detta innefattar nästan alla av de västligt stupande sprickplan inom sprickgrupp 1.

Den översta figuren visar ett stereogram över samtliga sprickplan. Här visas även kopplingen mellan de olika sprickor som kan ge upphov till utfall av bergkilar. Detta bekräftar vad som kan ses i fält, att det finns en stor andel (33% av totalt antal) öst-västliga sprickor som skär de västligt stupande planen, vilket kan ge upphov utfall av mindre block.

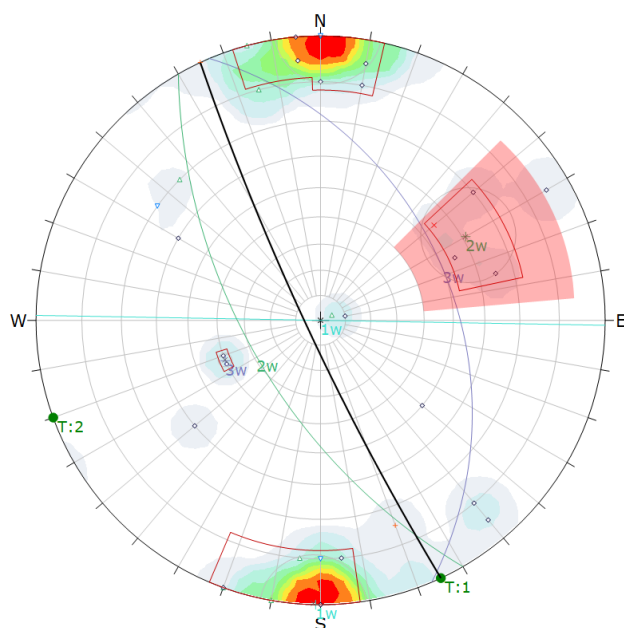
Den understa figuren visar ett stereogram över samtliga sprickplans polpunkter. Det röda området representerar orientering för de sprickor som innebär en risk för planglidning. Från detta kan det ses att nästan alla uppmätta sprickplan i sprickgrupp 1 ligger inom riskzonen för planglidning. Dessa sprickplan är dessutom av relativt dålig kvalitet (JR runt 1).

Utifrån bergkarteringen kan det sammantaget sägas att potentiellt lösa block med risk för utfall är inte har påträffats vid de undersökta slänterna. Sprickanalysen visar dock att förhållandena är allmänt ogynnsamma för branta slänter som sluttar mot väst. Där finns det risk för både planglidning längs brantstående sprickplan och kilutfall på grund av ogynnsamma korsande sprickriktningar.
