Bergteknisk bedömning och beskrivning av markförhållandena

CHALMERS STUDENTBOSTÄDER

**Emilsborg 82/94 - utredning för
detaljplan**

**Göteborg 2018-05-09
Rev 2018-05-31**

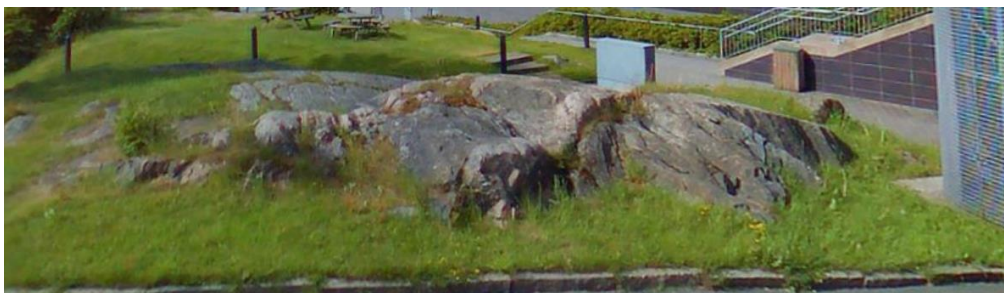
I väster angränsar detaljplaneområdet till Gibraltargatan där vegetation och naturligt rundade bergshällar förekommer, se Figur 3. Inne på campusområdet sticker bergsknallar upp och längs gavlarna på husen i söder finns en delvis sprängd skärning med uppsprucket berg. Maxhöjden på skärningen är ca 5 m.

Figur 3. Naturligt rundade berghällar med vegetation.

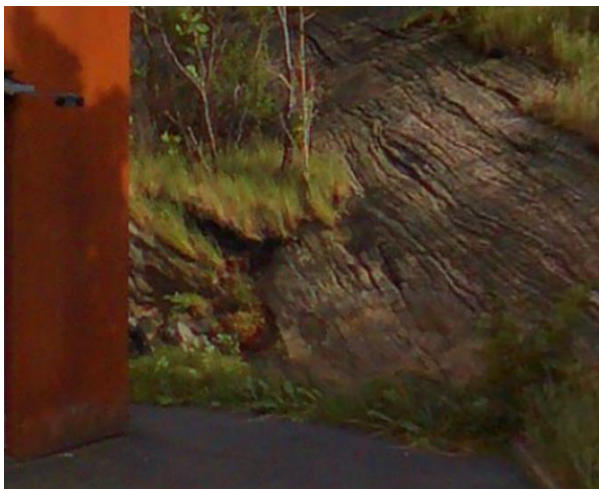
Figur 4. Den sydligaste delen av detaljplaneområdet där naturligt rundad håll övergår i sprängd skärning, ställvis skivuppsprucket berg.

Berget inom detaljplanområdet och dess omgivning bedöms vara stabilt, med undantag för befintligt sprängda skärningar där blockutfall av mindre bergsskivor bedöms kunna ske.

Stabiliteten inom detaljplaneområdet bedöms generellt vara god med en flackt lutande mark inom och runt detaljplaneområdet. Berggrunden inom detaljplanen är granitisk och förekommer i dagen som naturligt rundade hållar samt sprängda skärningar med höjdskillnader på max 5 m. Berget är ställvis kraftigt folierad med medel till branta skivuppsprickningar i olika riktningar. Risk för blockutfall bedöms förekomma i befintliga sprängda vägsärningar i anslutning till planområdet varpå dessa inför grundläggningen bör ses över och rensas på lösa block för att inte riskera blockutfall.
