# **Byggnadsvårdsplan**

## **Kulturreseptatet Slottsskogen**

**Förslag oktober 2022  
Diarienummer 0666/18**

## **Kulturreservatet Slottskogen**

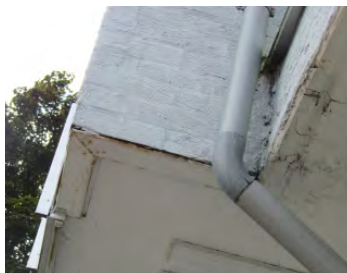
Detalj av den utskjutande delen. Här har metallsconingen rostade.

- Se över takavvattningen.
- Tvätta fasaden ren från algpåväxt.
- Se över fasadens putsskikt, putsлага med spritputs.
- Byggnadens fasader har omfattande rostskador. En utredning med åtgärdsförslag bör tas fram för att åtgärda dessa.

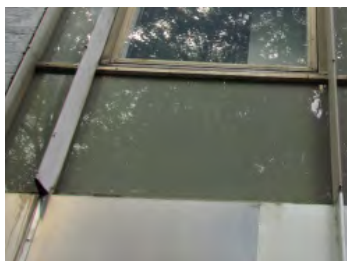
Detalj av den utskjutande delen. Några av de utskjutande guldfärgade vertikala linjerna är trasiga.

- Terrassens markbeläggning ska ses över.
- Takavvattningen ska ses över och kompletteras med saknade delar.
- Fasaden bör tvättas ren från algpåväxt.
- Fasadens putsskikt ska ses över och putslagas med spritputs.
- Fasaden visar betydande rostangrepp som ska ses över och åtgärdas av expert.
- Några av de karaktäristiska vertikala listerna är trasiga och ska bytas ut.

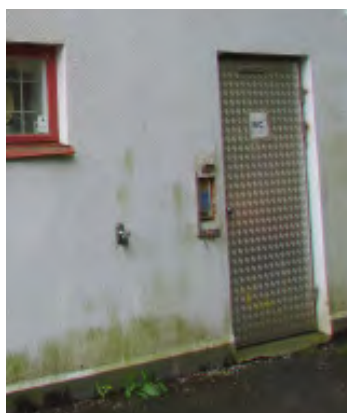
På flera ställen finns kraftig algpåväxt som binder fukt till fasaden.

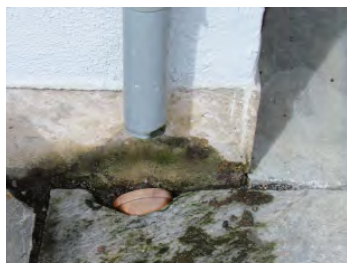
Stuprörets avslutning till mark saknas.

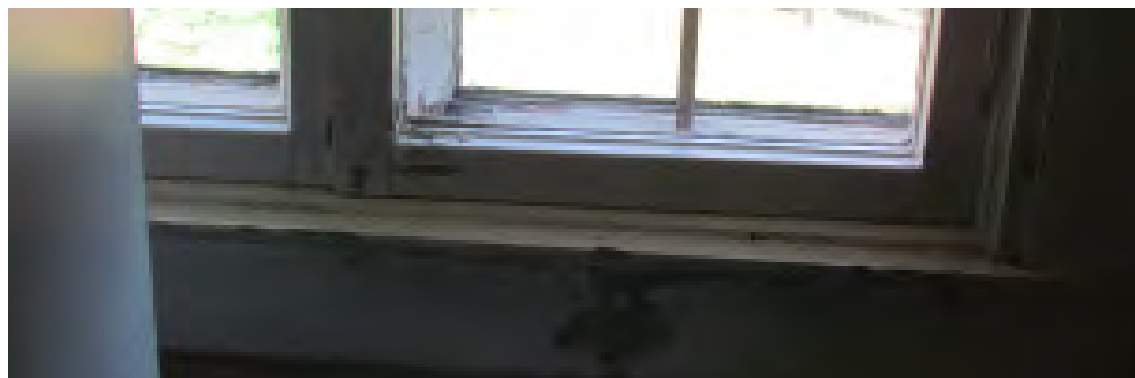
Fuktskadan gör att färgen flagnar och det blir märken på väggen undertill.

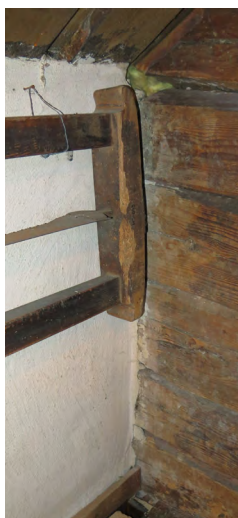
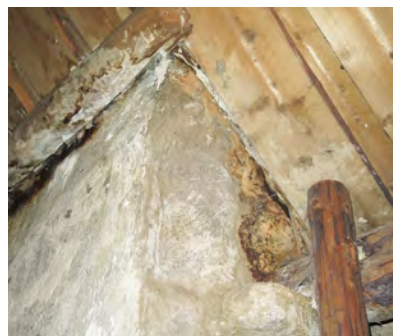
En fuktskada vid mötet mellan murstock och tak ser ut att vara pågående, möjligen med svampavväxt.
