## BOSTADS AB POSEIDON

# Miljöinventering Jätttestensgatan 9

- Inför ansökan om rivning

### SLUTRAPPORT, REVIDERAD 2022-08-XX

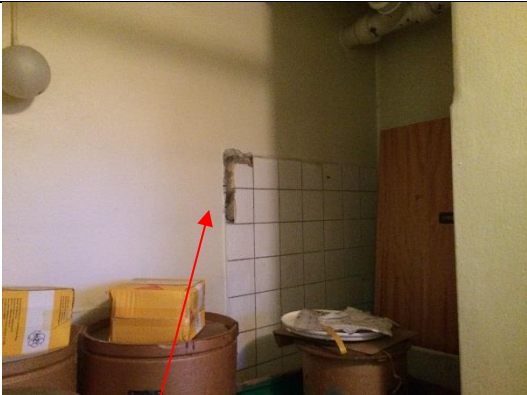
Kaklet som provtogs i personalrum på Källarplan (prov 1 och 2) är samma typ av kakel som påträffades i form av frimärken på samtliga plan.

<p><b>Bild 1:</b> Prov 1 och 2, kakelfog och -fix i personalrum på källarplan. Ej asbest.</p>	<p><b>Bild 2:</b> Prov 5 och 6, kakelfog och -fix på WC på källarplan. Ej asbest.</p>

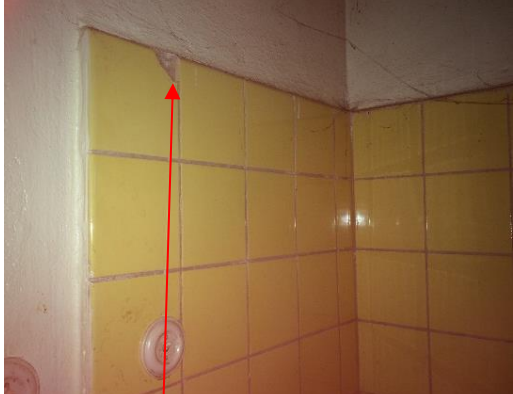
<p><b>Bild 3:</b> Prov 15 och 16, kakelfog och -fix i butikskällare på källarplan. Ej asbest.</p>	<p><b>Bild 4:</b> Prov 24 och 25, kakelfog och -fix i ompackningsrum i butik på plan 1. Ej asbest.</p>

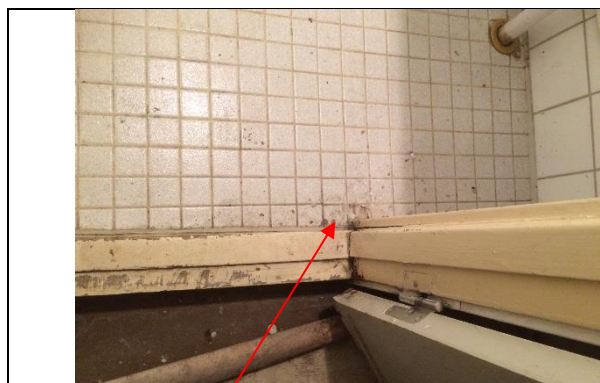
Under klinkerfix på WC i källarplan påträffades även en väv med massa som provtogs. Laboratorieanalysen påvisade ingen asbestförekomst i provet.

**Bild 5:** Prov 7 och 8, klinkerfog och -fix på WC på källarplan. Ej asbest.

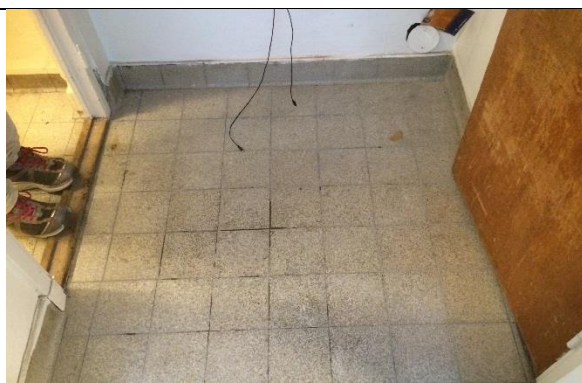
**Bild 6:** Prov 12 och 13, klinkerfog och -bruk i VTD's lokaler, plan 1. Ej asbest.

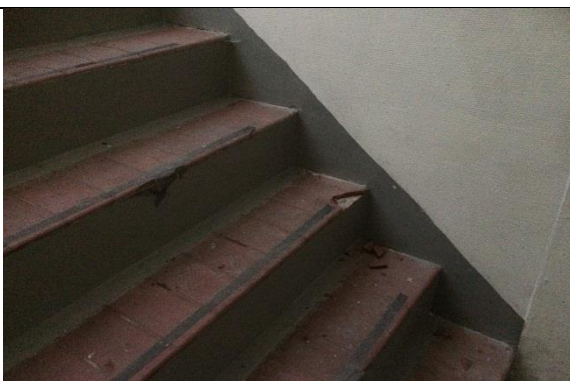
**Bild 7:** Prov 19 och 20, klinkerfog och -fix i trappa mellan källarplan och plan 1. Ej asbest.

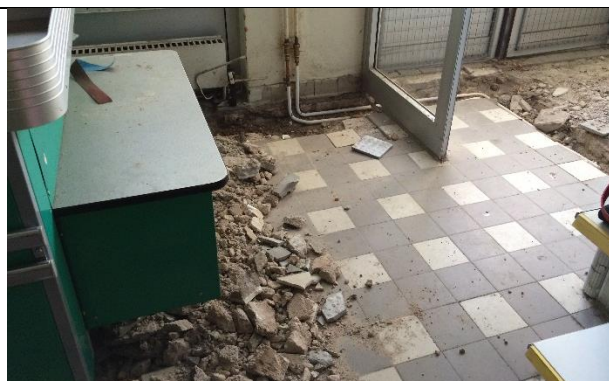
**Bild 8:** Prov 22 och 23, klinkerfog och -bruk i butikslokal på plan 1. Ej asbest.

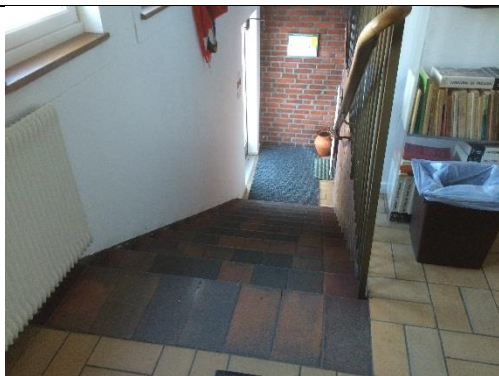
**Bild 9:** Prov 28, klinkerfog i kapprum/ trappa mellan plan 1 och plan 2. Ej asbest.

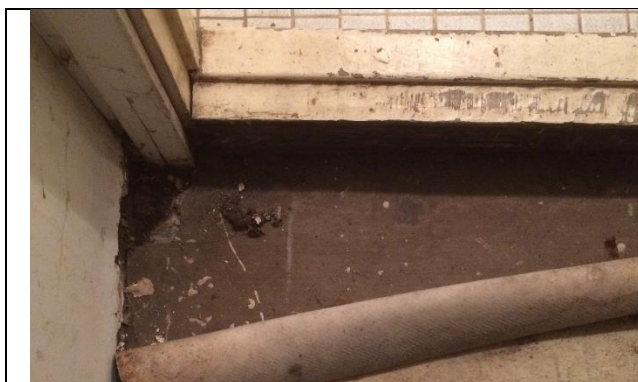
Svart mattlim påträffades under misstänkt brun plastmatta på källarplan och under misstänkta gråblå plastplattor i VTD's lokaler på plan 1 och provtogs på båda ställena, se bild 10-11 samt bilaga 1 och 2. Laboratorieanalyserna påvisade ingen asbestförekomst i något av proverna.

**Bild 10:** Prov 10 och 11, brun plastmatta och mattlim på källarplan. **Asbest i plastmattan.**

Asbestsanering ska utföras innan övrig rivning påbörjas.

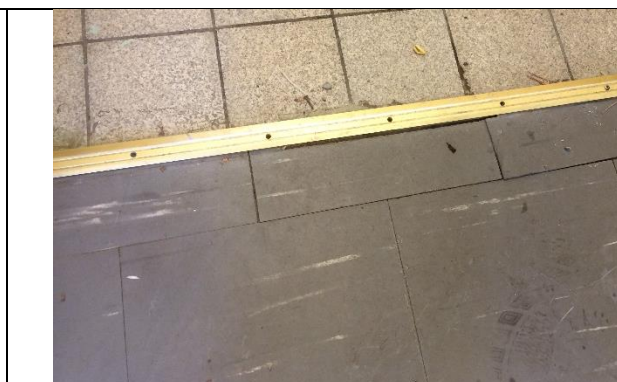
**Bild 11:** Prov 14 och 15, gråblå plastplattor och mattlim i VTD's lokaler plan 1. Ej asbest.

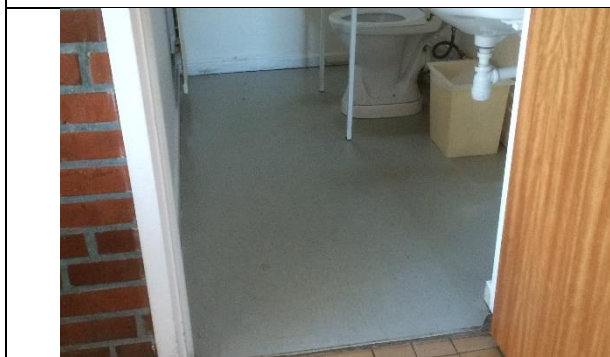
**Bild 12:** Prov 26, grå plastplatta på WC plan 2. Ej asbest.

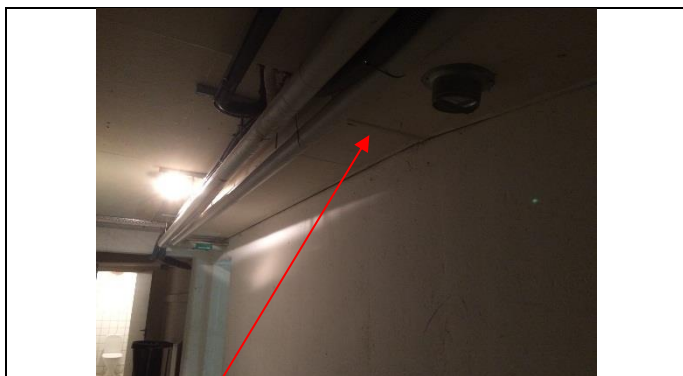
Kitt med misstänkt asbestförekomst noterades i en passage/korridor på källarplan. Provtogs på kittet men laboratorieanalysen påvisade ingen asbestförekomst i provet, se bild 13 samt bilaga 1 och 2.

**Bild 13:** Provtogs 4, Kitt på ventilationskanal i passage/korridor på källarplan. Ej asbest.

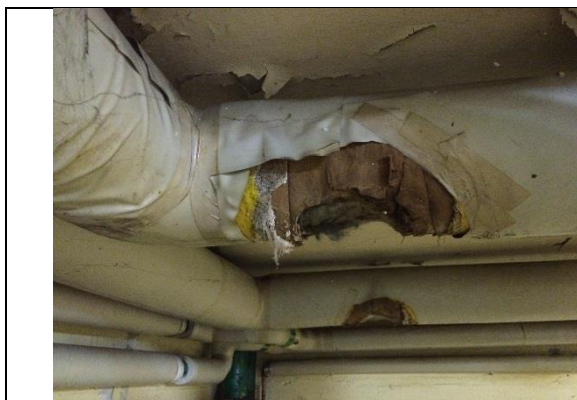
**Bild 14:** Provtogs 3, Tjockare rörisolering i pannrum på pannrumsplan. Ej asbest.

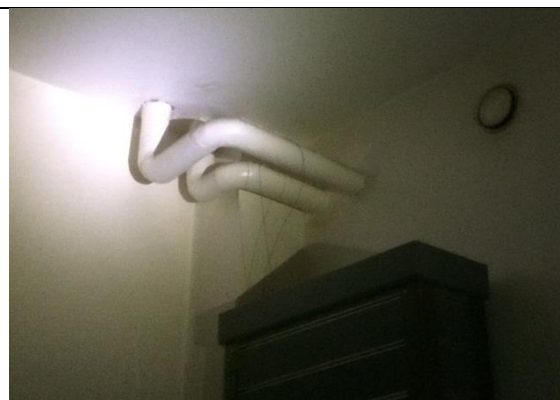
Vid miljöinventeringen påträffades två typer av rörisolering med misstänkt asbestförekomst. På pannrumsplan påträffades en lite tjockare typ av rörisolering. I en korridor/passage i butikskällaren och i en replokal på källarplan samt i butikslagret på plan 1 påträffades den andra typen av rörisolering. Provtogs på rörkrökar av båda typerna och laboratorieanalyserna påvisade asbestförekomst i rörisoleringen på källarplan och plan 1, se bild 14-15 samt bilaga 1 och 2.

**Bild 15:** Provtogs 21, Rörisolering i rörkrök i butikens lagerutrymme på plan 1. **Asbest.**

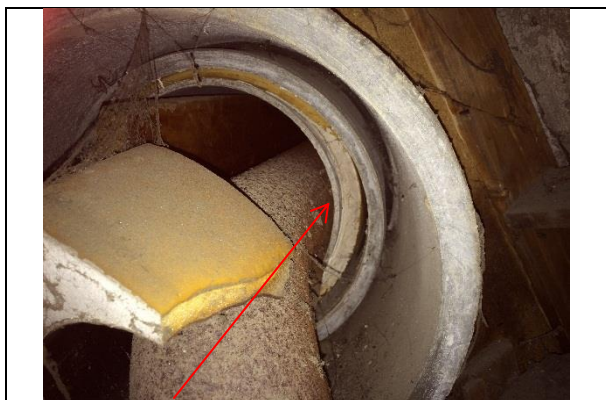
Vid miljöinventeringen påträffades ett oåtkomligt rör/en kanal runt en ledning med misstänkt asbestförekomst, se bild 16. Rören är lokaliserade i ett kryputrymme i byggnadens nordvästra hörn på källarplan och går igenom ytterväggen.

**Bild 16:** Rör i oåtkomlig trumma i ytterväggen i nordvästra hörnet av källarplan.  
**Misstänkt förekomst av asbest.**

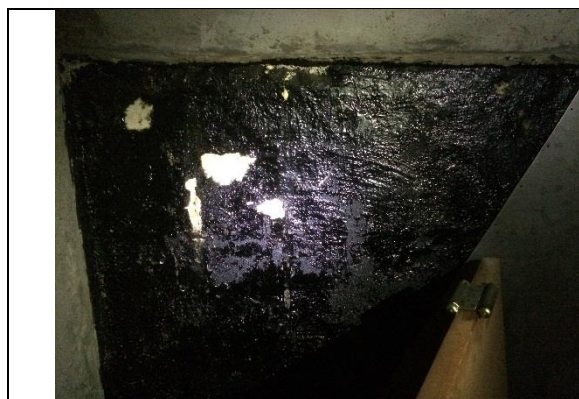
Vid inventeringen påträffades en tjärbestruken vägg i butikens källare på källarplan samt lumppapp med tjära under linoleummattor på vindsplan. Både väggen och pappen provtogs och laboratorie-analyserna visade på en halt av summa PAH 16 på 110 mg/kg i tjärbeläggnings på väggen och 21 mg/kg i den tjärbelagda lumppappen, se bild 17-18 samt bilaga 1 och 3. Inget av detta klassas som farligt avfall.

**Bild 17:** Prov 18, Tjärbeläggning vägg, butikskällare på källarplan. 110 mg/kg PAH.

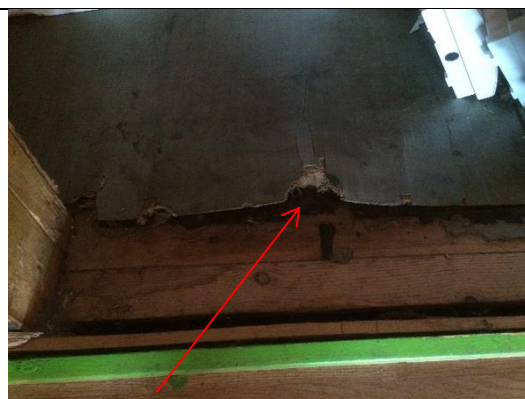
**Bild 18:** Prov 27, Lumppapp med tjära, kryptrymme fritidsrum plan 2. 21 mg/kg PAH.
