# Geoteknisk utredning för detaljplan

inkl. bergteknik, hydrogeologi och radon

f.d. Holtermanska sjukhuset, Göteborg

Uppdragsnr: 1063380 Version: 1.1  
2020-03-06

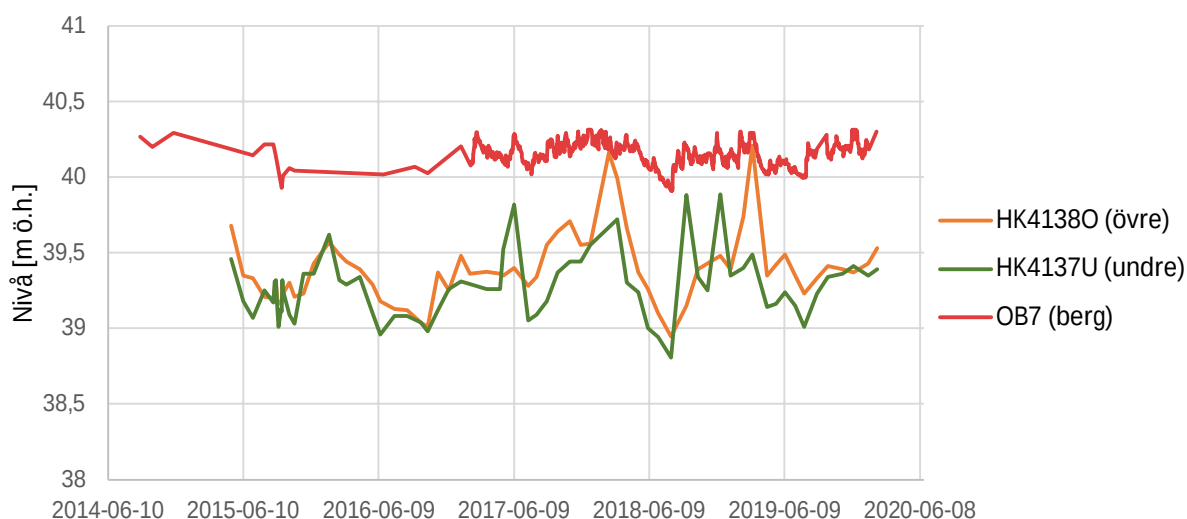
Grundvattenmätserier från tre observationsrör inom undersökningsområdet, representerande övre och undre magasin i jord samt magasin i berg, redovisas i figur 2.

Figur 2: Grundvattenmätserier från tre observationsrör inom undersökningsområdet. Observationsrörens ungefärliga lägen är markerade i figur 3. Mätserierna har erhållits från Trafikverkets databas TMO.

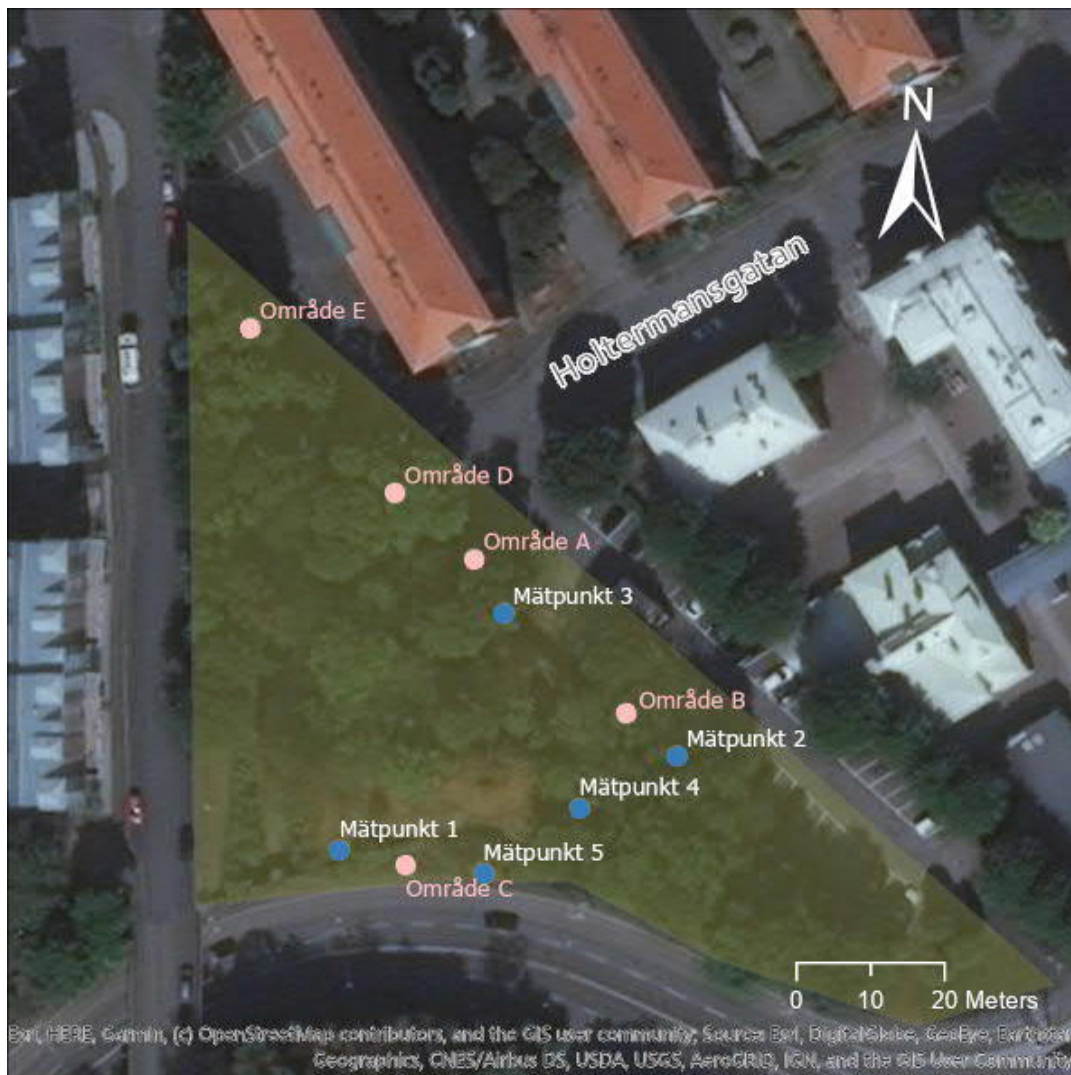
Figur 4 Undersökningsområde bergteknisk utredning. Områden A-E redovisar bergkvalitet enligt tabell 1. Mätpunkter redovisar lägen för gammamätning från berg enligt tabell 2.

Bergkvaliteten har bedömts enligt Q-metoden och värden har erhållits mellan 9,4 och 22,5, vilket betecknas som hyggligt till bra berg, se Tabell 1. I fält bedömdes den en-axiella tryckhållfastheten vid test med geologhammare överstiga 100 MPa, då det krävdes upprepade försök att sönderdela handstuff.

Tabell 1 Bergkvalitet för respektive släntsida. Q = 0,1 - 1 Mycket dålig. Q = 1 - 4 Dålig. Q = 4 - 10 Hygglig. Q = 10 - 40 Bra. Q = 40 - 100 Mycket bra.

| Område | Q-värde |
| A, B | 11,3 – 12,5 |
| C | 9,4 – 11,3 |
| D | 18,8 – 22,5 |
| E | 9,4 – 11,3 |

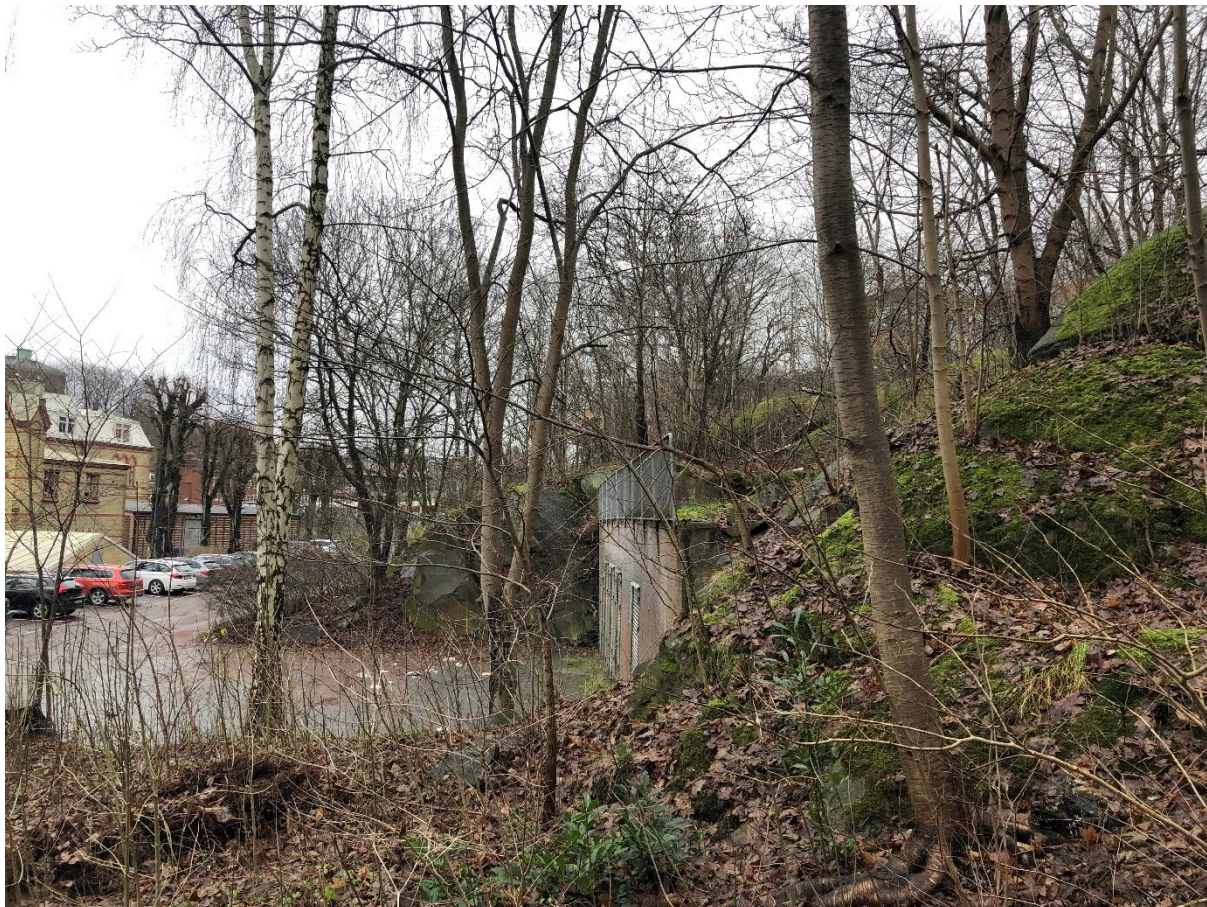
Figur 5 Vy längsmed släntfot, el-central

Uppsprickningen är storblockig med en typisk blockkantlängd om 1 x 0,5 x 0,5 m. I anslutning till el-centralen vid släntfoten förekommer en sprickzon som är cirka 1 m bred med sprickavstånd på 0,1 – 0,4 m.

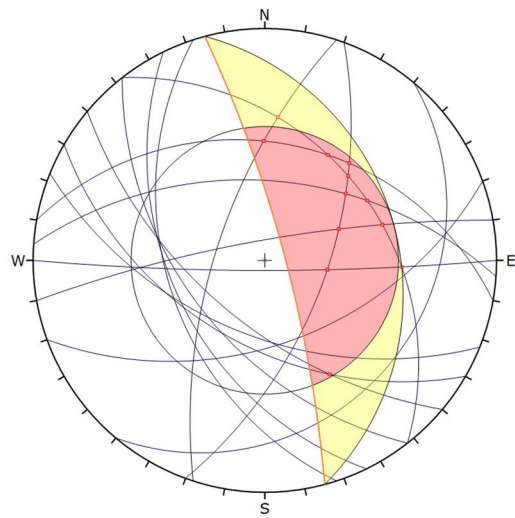
Vid fältbesiktningen utfördes sprickkartering i 15 punkter. Sprickorna är råa/plana till råa/vågiga. Sprickanalys och stereogram är framtagna i Dips 7.0 med avseende på risk för kilbrott och planbrott, se Figur 6 - Figur 9 nedan. Analysen visar att den största risken för både kilbrott och planbrott föreligger vid slänt som stupar/ställs mot sydväst och att risken är lägre, men inte försumbar vid en huvudsaklig släntstupning mot ost-nordost.

Figur 6 Stereogram - kilbrottanalys, bästa utfall. Slänt stupar mot öst-nordost

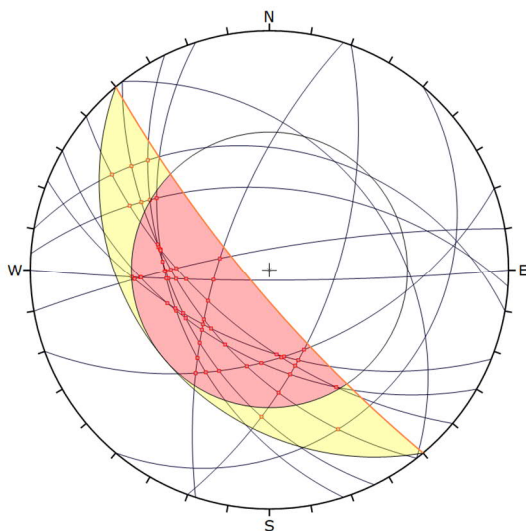
Figur 7 Stereogram - kilbrottanalys, sämsta utfall. Slänt stupar mot sydväst

Blockigheten och en del av sprickornas orientering medför dock att förstärkningsåtgärder bedöms vara nödvändiga för att laster ska kunna påföras bergslänten. Detta för att förhindra utglidning av block vid belastning.

Om bergarbeten såsom schaktning behöver utföras, ska en detaljerad bergundersökning utföras som underlag till dimensionering av eventuella bergförstärkningar. En Riskanalys avseende vibrationsalstrande arbeten ska upprättas.

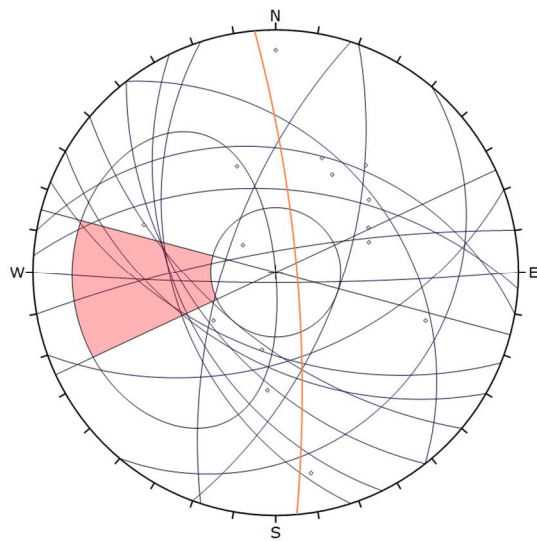
Figur 8 Sterogram - planbrotsanalys, bästa utfall. Slänt stupar mot öst

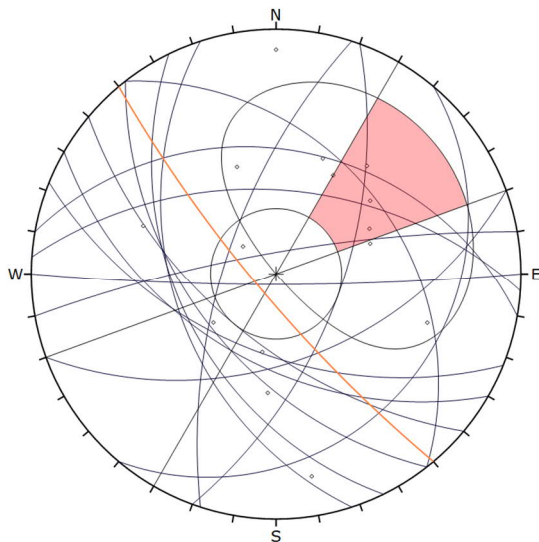
Figur 9 Sterogram - planbrotsanalys, sämsta utfall. Slänt stupar mot sydväst

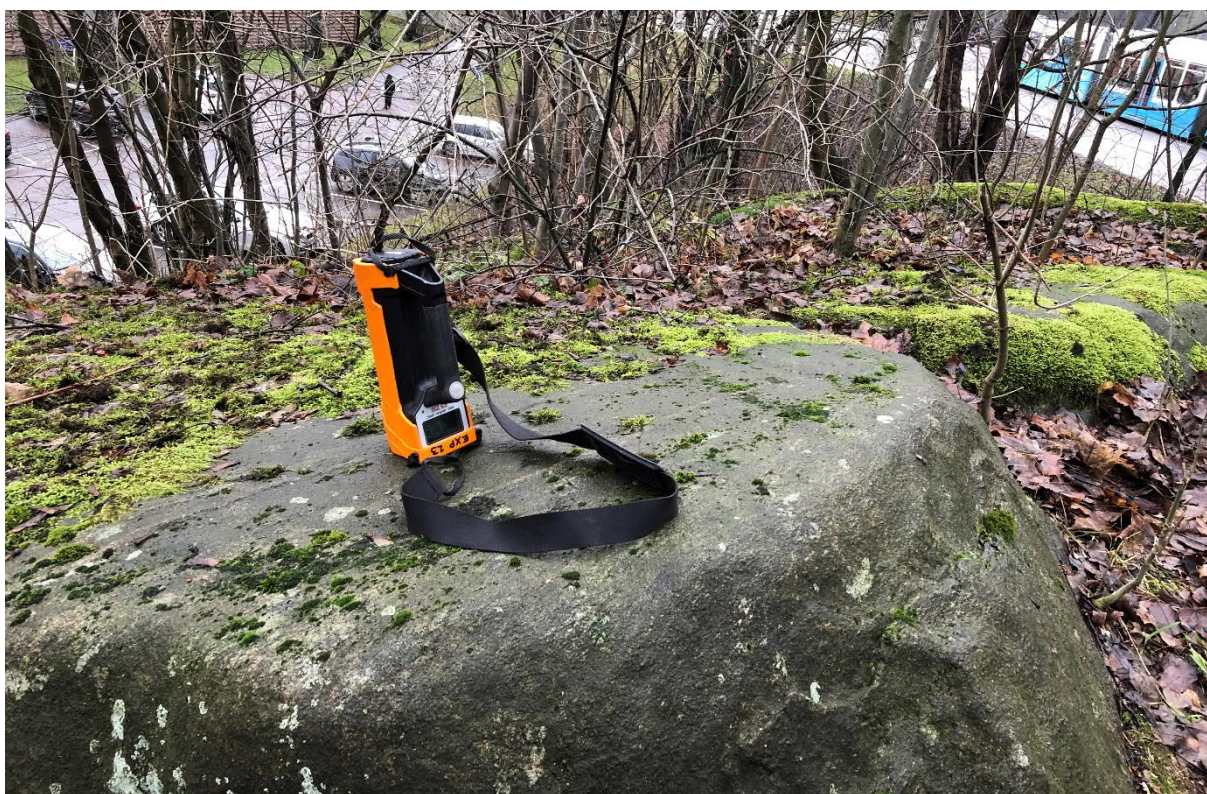
Figur 12 Mätning med gammaspektrometer

Tabell 2 och 3 visar att bergsslänten övergripande kan klassas som lågradonmark, med undantag för en mätning (Mät punkt 1) som något överstiger rekommenderat riktvärde för normalradon. Därför anses radonskyddande åtgärder för planerade byggnader inte vara nödvändiga.

Det rekommenderas att fyllnadsmassor som tillförs området utifrån har samma strålningsegenskaper, i detta fall lågradonklassade massor. I det fall material tillförs utifrån bör strålningsegenskaperna, där aktivitetsindex (AI) och radiumhalten (Ra) framgår, deklarerats från leverantör alternativt bestämmas baserat på mätning med bärbar gammamåttare.
