# **Vasastaden 22:21**

## **Göteborg**

**Teknisk PM Geoteknik. Underlag för detaljplan**

2015-08-12

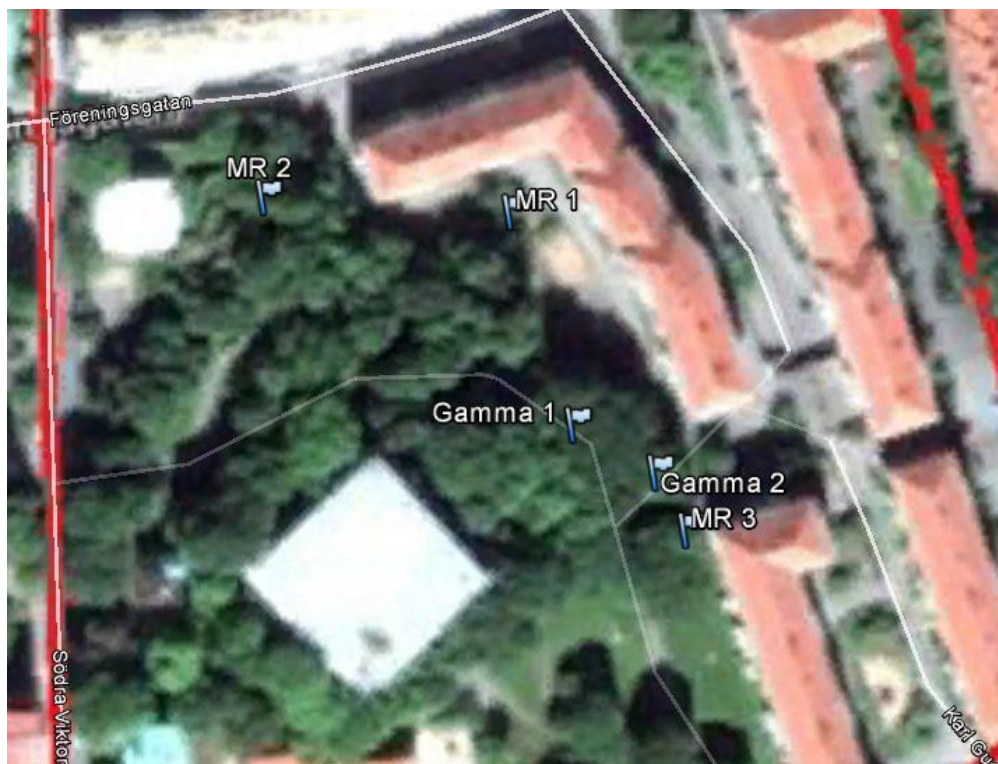
Generellt varierar mätningarna mellan 0,06 och 0,08  $\mu\text{Sv/h}$ , vilket visar på lågradonmark. Dock varierade mätvärdena vid två punkter från 0,16 till 0,18  $\mu\text{Sv/h}$ , vilket påvisar normalradonmark. De två avvikande mätningarna är markerade som Gamma 1 och Gamma 2 i Figur 4.

Figur 4. Markradonmätningarna och två berghällar med högre strålning.

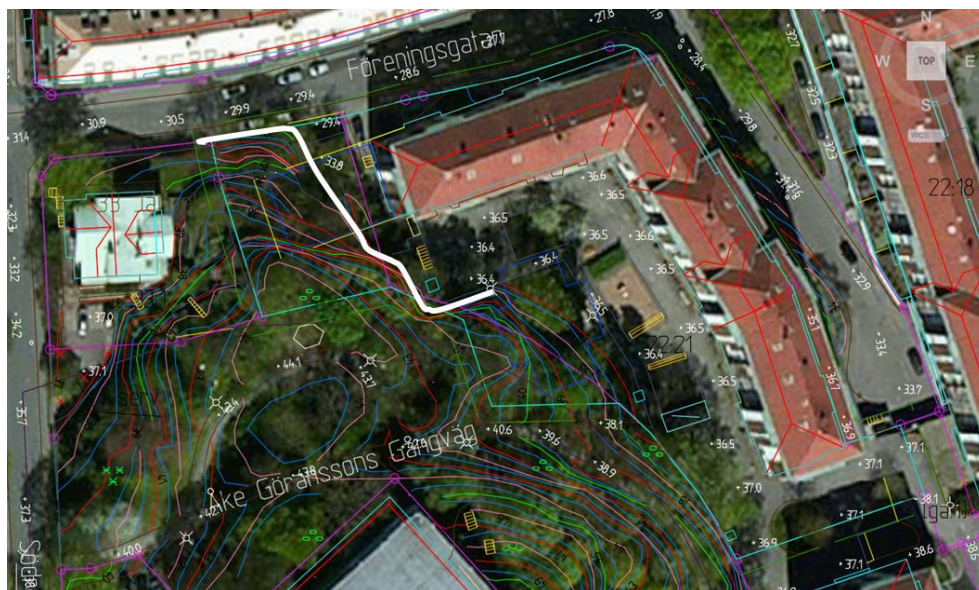
Figur 5. Översikt av fastigheten. Ungefärligt läge för befintlig bergskärning är markerad med vit linje.

Sammantaget konstateras att bergskärningen idag är i dåligt skick med lösa stenar och block, vattenutströmning, jordfyllda sprickor med vegetation och utfallna block. Vid framtida schaktning i samband med utbyggnad av befintligt hus skall

dessas omständigheter beaktas. Skärningen är i dagsläget redan i behov av åtgärder för att säkra stabiliteten.

Sammantaget konstateras att bergskärningen idag är i dåligt skick med lösa stenar och block, vattenutströmning, jordfyllda sprickor med vegetation och utfallna block. Vid framtida schaktning i samband med utbyggnad av befintligt hus skall dessa omständigheter beaktas. Skärningen är i dagsläget redan i behov av åtgärder för att säkra stabiliteten.

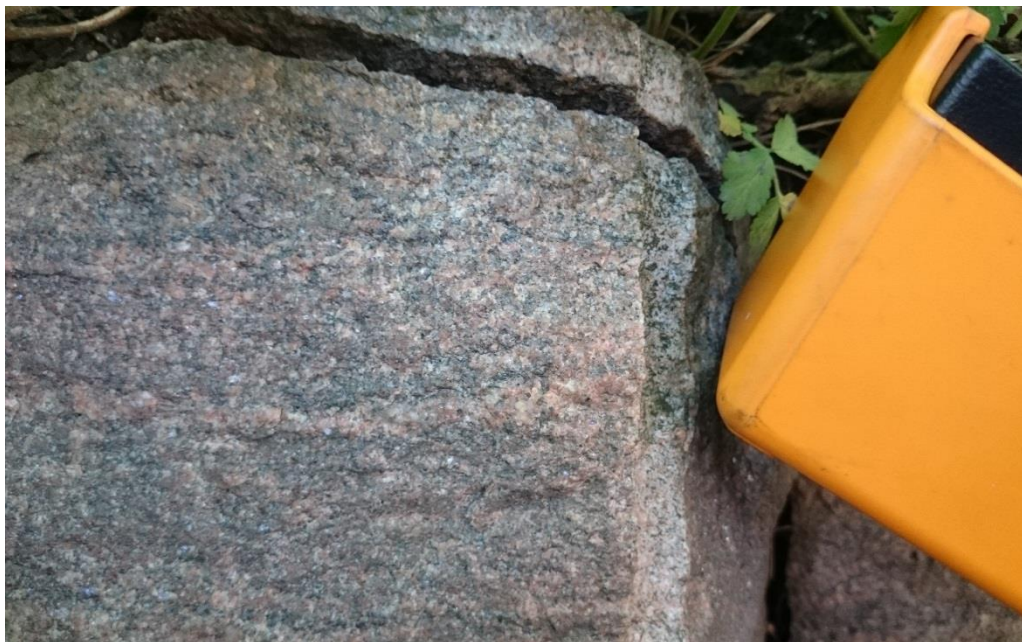
Berggrunden utgörs av en ljusröd, medelkornig gnejs med uppskattningsvis 10-20% innehåll av glimmer, se Bild 3. Materialet är kompetent och bedöms vara av bra kvalitet. Ett flertal slag med geologhammare krävs för att sönderdela handstuff.

*Bild 3. Närbild av berggrunden tagen från innergården.*

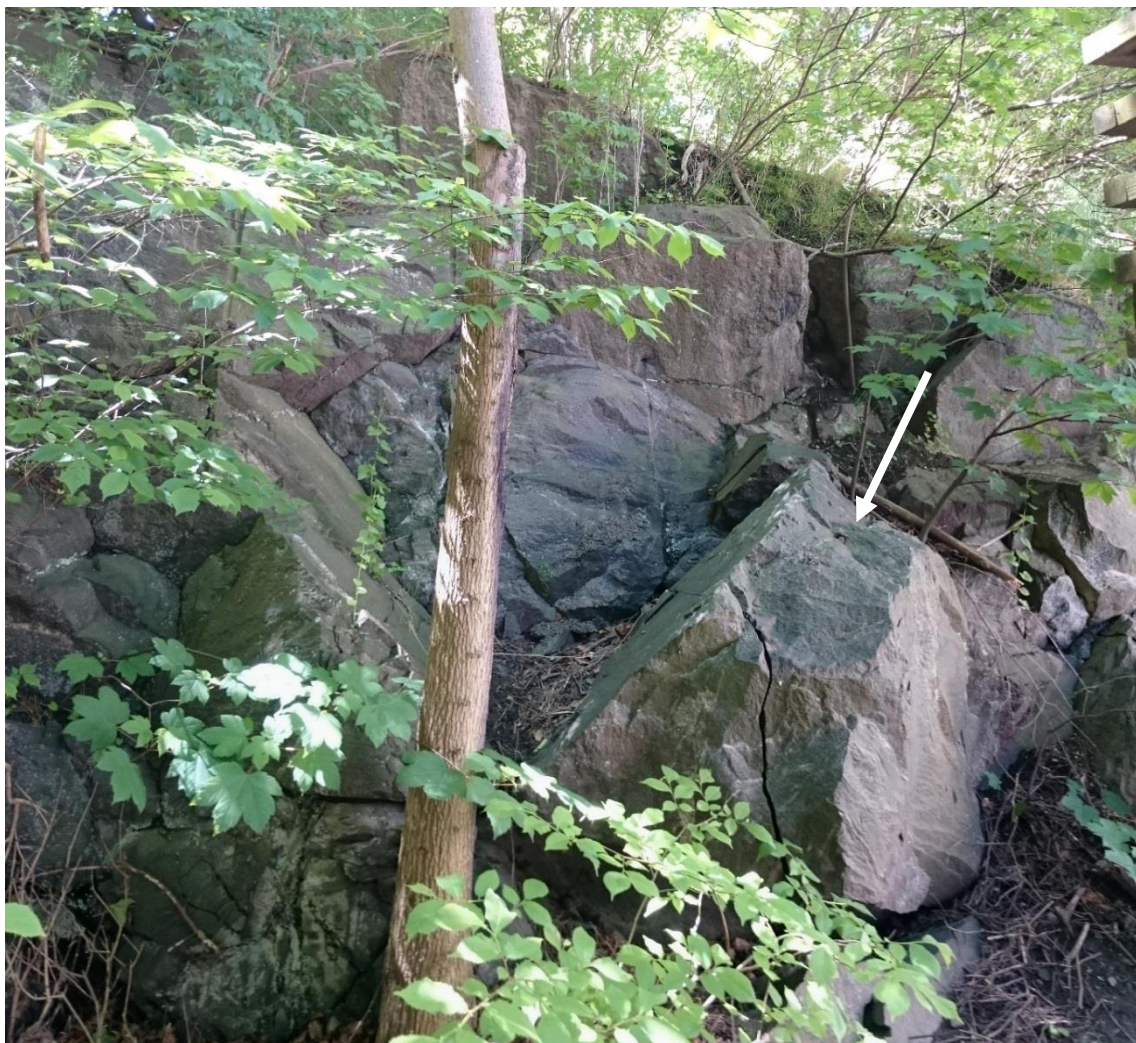
Uppsprickningen av berggrunden är relativt gles, i storleksordning 0,4-1 m mellan sprickplanen, vilket på sina ställen ger upphov till blockighet. På innergården har också två större block, ca  $1 \times 0,5$ - $1 \times 0,2$ - $0,5$  m fallit ur slänten, se Bild 4 och Bild 5. I skärningen finns också ett antal mindre block och stenar som bedöms vara lösa och som bör tas ner. Även jordfyllda, öppna sprickor med växtlighet förekommer vid krönet på skärningen. Endast ett fåtal installerade bergbultar har kunnat observeras, varav en sitter i det nedfallna blocket som visas i Bild 4. Bultarna har kraftig ytkorrosion. Längderna på bergbultarna är ej kända. På två ställen har även mindre vattenutströmning i skärningen observeras, se Bild 6.

*Bild 4. Östra bergskärningen från innergården. Block har fallit ut, se pilmarkering.*

Resultaten av kilanalyserna visar på risk för blockutfall i båda skärningarna, vilket var att förvänta med tanke på redan observerade nedfallna block, se Bild 4 och Bild 5. I den N-S (västra) skärningen ger spricka nr 1 (förskiffringsriktning), 4 och 5

För att säkra dessa block bör bergrensning och selektiv bultning av identifierade kilar utföras.

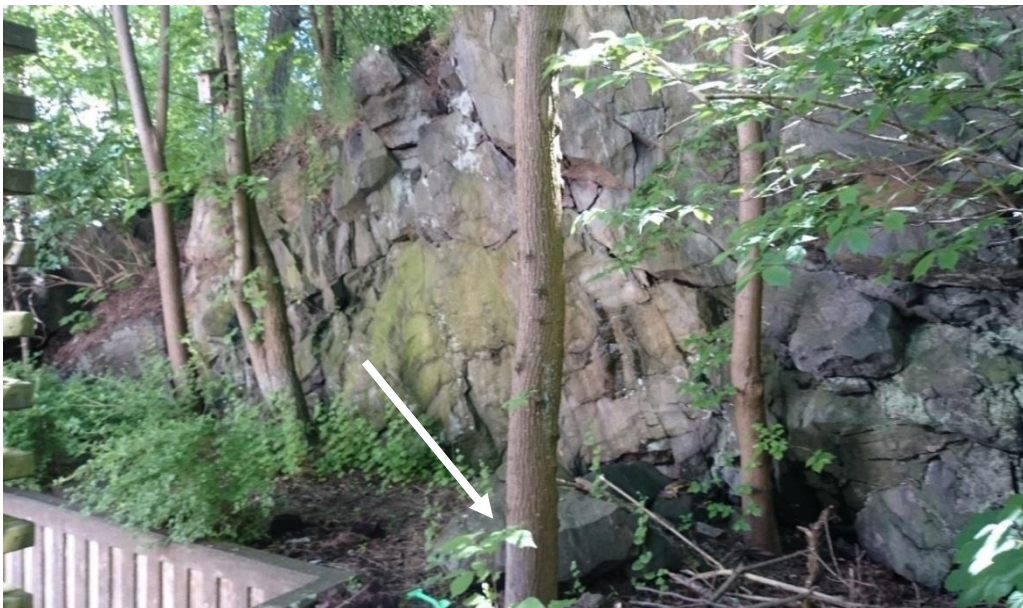
*Bild 5. Södra bergskärningen från innergården. Block har fallit ut, se pilmarkering.*

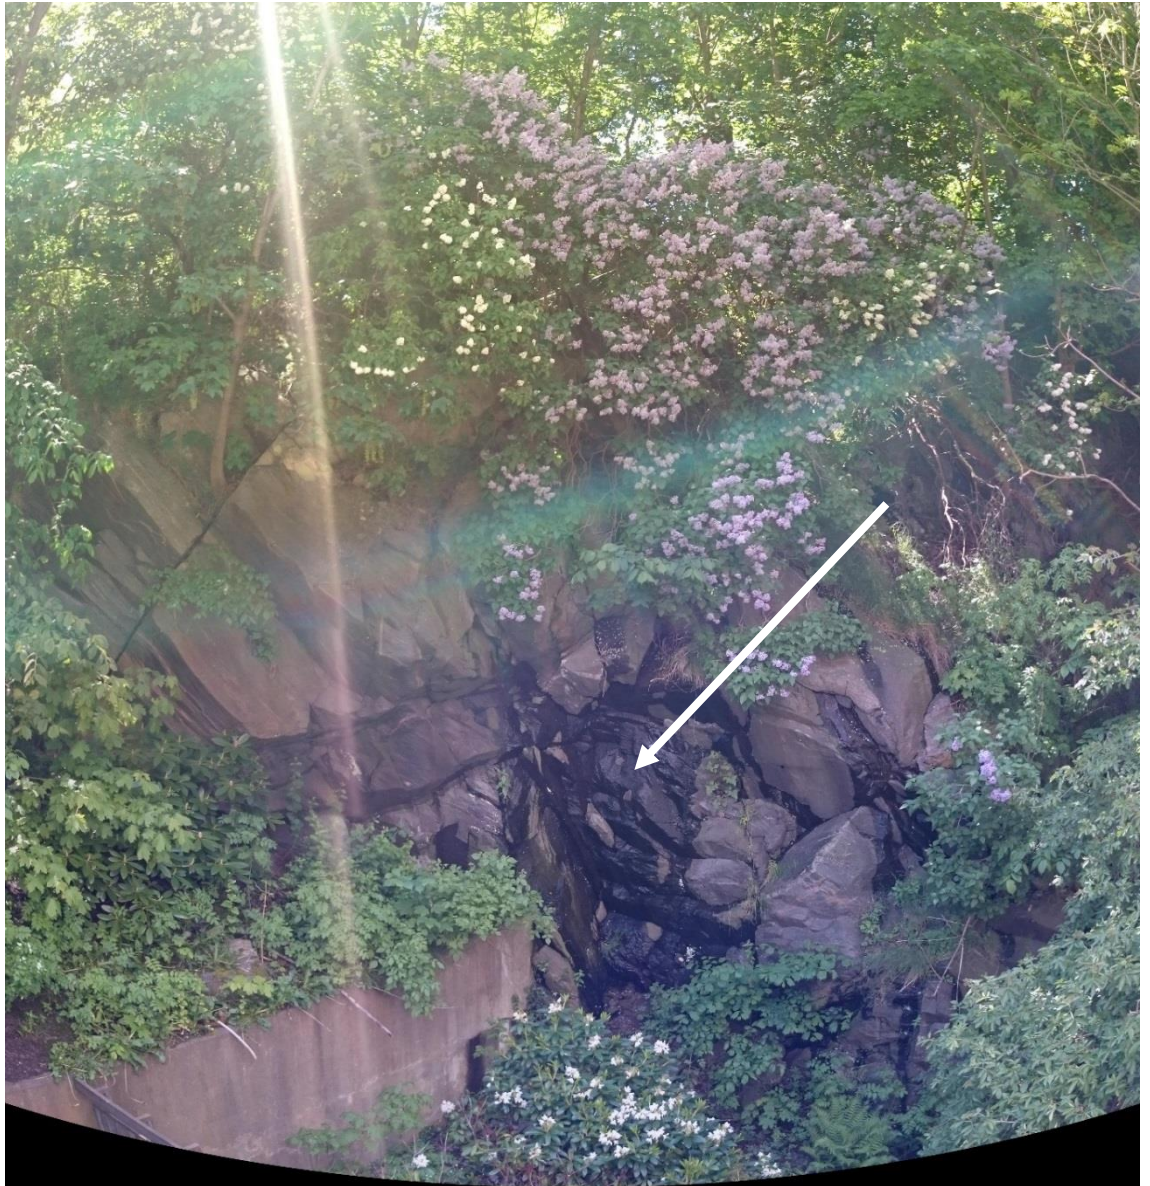
Befintlig bergskärning sträcker sig från Föreningsgatan i norr via västra sidan av trapporna som förbinder till innergården och upp på den norra delen av innergården, se Figur 5. Höjden på skärningen varierar från någon meter till ca 8 m som mest vid trapporna, se Bild 6. I övriga delar förekommer endast mindre skärningar och naturliga, flacka hållar.

*Bild 6. Bergskärningen från trappan mellan innergården och Föreningsgatan. Vattenutströmning kan ses vid pilen.*

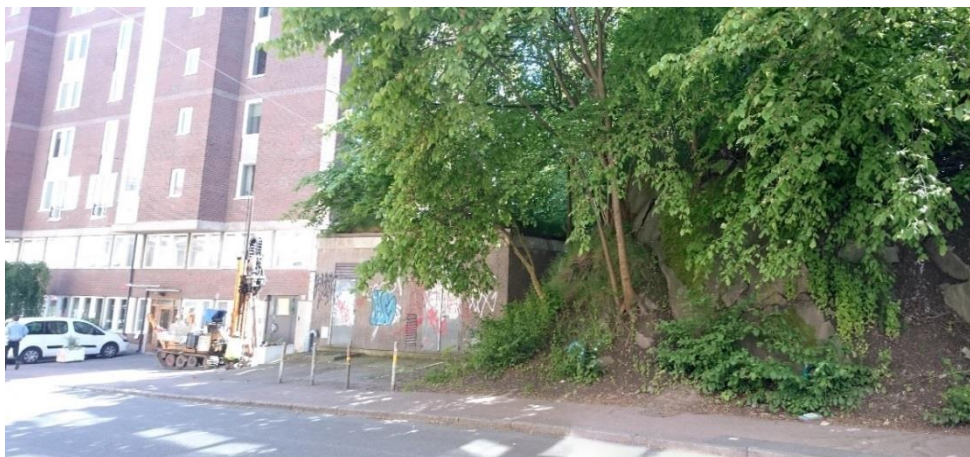
Bild 7. Bergskärningen sedd från Föreningsgatan. Trapporna till innergården går bakom maskinbyggnaden med klotter.

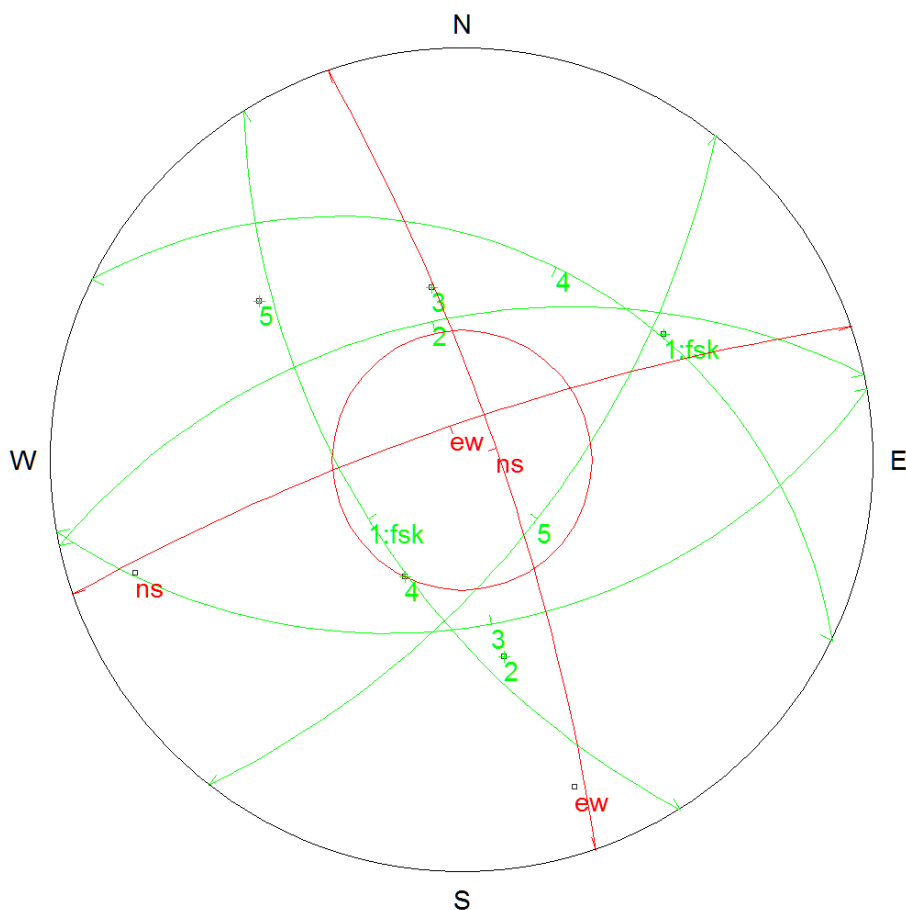
I Tabell 9.1 nedan och stereogram i Figur 6 redovisas de huvudsakliga sprickriktningar som uppmätts i fält och som används i kilanalysen.

**Figur 6** Stereogram över sprickriktningarna i bergskärningarna. Röda linjer visar riktningarna på den östra (ns) respektive södra (ew) bergskärningen. Den röda cirkeln i mitten visar stupningslinje 35°.

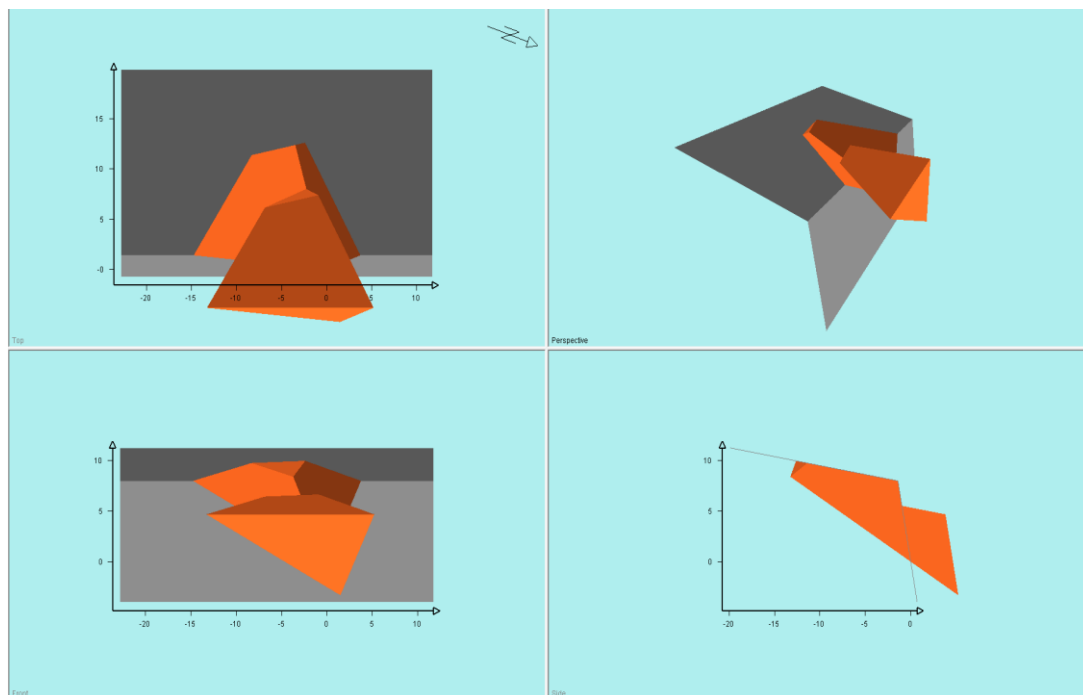
upphov till relativt djupa kilblock (Figur 7) och i den O-V (södra) skärningen ger spricka nr 4 och 5 upphov till grunda, avlånga kilblock (Figur 8).

Figur 7 Möjligt blockutfall i den västra bergskärningen (N-S strykning) orsakat av spricka nr 1, 4 och 5.

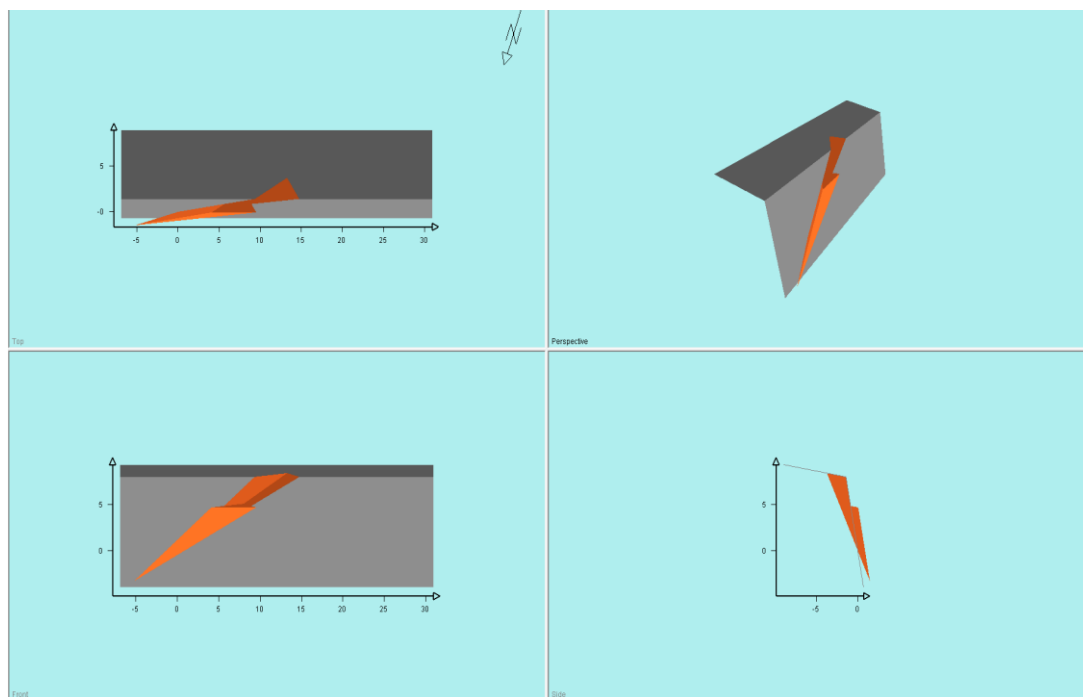
Figur 8 Möjligt blockutfall i den södra bergskärningen (O-V strykning) orsakat av spricka nr 4 och 5.
