Norra Älvstranden Utveckling AB

## **Fastigheten Lindholmen 6:9**

Uppdragsnummer 1311724.000

### **Översiktlig miljöteknisk markundersökning**

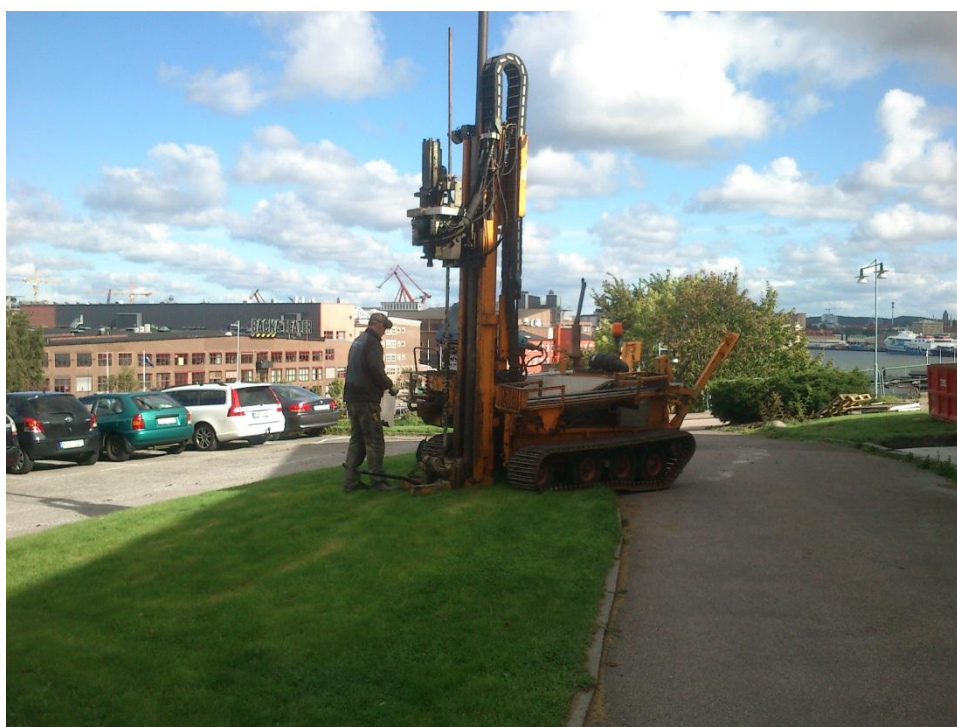
*Skrubborrning vid undersökningsområdet*

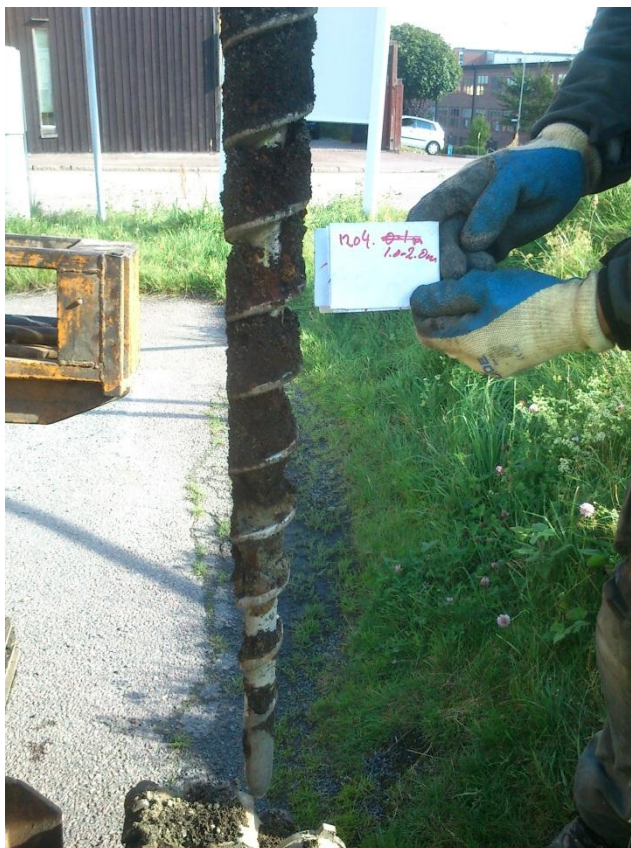
I provpunkterna Skr 1202 till Skr 1204 (se **figur 4.1**) i den norra delen av undersökningsområdet fanns inslag av slaggrester i fyllnads massorna. Slaggresterna var belägna på ett djup av 0 m till 1,8 m under markytan. I enstaka provpunkter påträffades silt, lera och tegelrester på ett djup av ca 1,0 till 3,0 m under markytan.

**Figur 4.1.** Skruvborrning i Skr 1204 (djup 1,0 - 2,0 m) med slaggrester i fyllnadsmaterialet.

Högst föroreningshalter konstaterades i de mörka slaggrester som identifierades i den nordöstra delen av fastigheten (Skr 1202 till Skr 1204). Tre jordprover från dessa

provpunkter analyserades på laboratorium. Resultatet visar på genomgående förhöjda halter av metaller och polyaromatiska kolväten (PAH). Slaggresterna från Skr 1203 och Skr 1204 uppvisade också förhöjda halter av bly över riktvärdet för farligt avfall (FA) och i Skr 1203 var även den "äldre" analysparametern PAH-cancerogena över riktvärdet för FA. Dessa jordprover innehåller dessutom halter av PAH, bly, koppar och zink över de generella riktvärdena för MKM. Slaggresterna avtog på djupet, cirka 1,5 m till 2 m under markytan, och så även föroreningshalterna av bly och koppar.

Mot bakgrund av de föroreningshalter som konstaterats i mark inom det undersökta området bedöms att efterbehandlingsbehov föreligger vid exploatering av fastigheten. Markarbeten inom området bör betraktas som *anmälningspliktig verksamhet* enligt
