BERGTEKNISK UTREDNING SKATEBERGET

PEAB Bostad AB

2025-01-20

Uppdragsnamn	Bergteknisk utredning för detaljplan Skateberget
Uppdragsnummer	10377033
Författare	Jens Lindblad
Datum	2025-01-20
Granskad av	Jim Ekliden
Godkänd av	Jens Lindblad

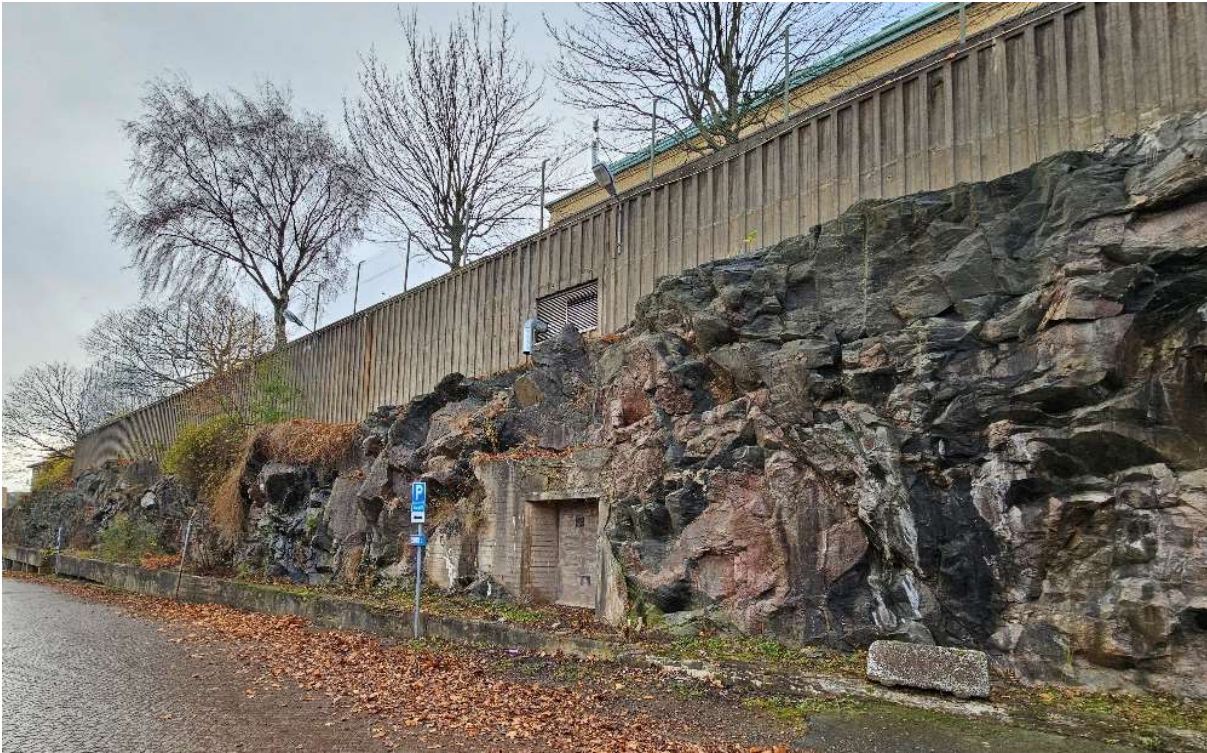
Området består av en bergslänt samt en betongstödmur ovanpå bergslänten som löper i N-S riktning (se Figur 4). Bergslänten är i gott skick och har underhållits regelbundet, i dagsläget är större delen av bergslänten inklädd i bergnät och ett större antal bergbultar finns monterade. I bergsläntens södra del finns sprutbetong i sämre skick. Ett visst underhållsbehov finns i form av vegetationsrensning samt skrotning av lös sprutbetong, men bergslänten bedöms i dagsläget som stabil.

Betongstödmuren är i något sämre skick och spjälkningsskador där armering syns förekommer allmänt, och visst underhållsbehov finns.

Figur 4. Bergslänt samt stödmur i delområde 1

Bergslänten har bedömts som stabilt och kommer ej påverkas av planerat husbygge inom Lindholmen 6:11. Men i det fall sprängningsarbeten genomförs finns viss risk för blocknedfall samt att stödmuren kan skadas av vibrationerna.

Stödmuren bedöms med reparationer kunna hålla ytterligare ett eller några decennier, skall ytterligare belastning i form av byggtrafik eller markarbeten påföras konstruktionen krävs vidare utredning för att säkerställa att stödmuren klarar den ökade belastning. Här är också lasterna på muren större speciellt partiet Ö. om Santoskolans huvudbyggnad. Reparationerna bör genomföras innan byggnation påbörjas för att säkerställa framtida funktion. I det fall ingen ytterligare belastning läggs på stödmuren krävs ingen vidare utredning och rekommendationen är att betongåtgärderna utförs inom 10 år. (TK1)

- Spjälknings-skador bör åtgärdas genom betongreparation och skadad armeringen bytas vid behov.
- Murkrönet bör rensas i sin helhet från gamla infästningar, påväxt avlägsnas, skadade och vittrade partier bilas ur och ev. skadad armering ersätts, alla skador gjuts sedan igen.
- Reparation av tidigare lagning
- All växtlighet vid och nära muren bör avlägsnas, detta gäller buskar och träd.

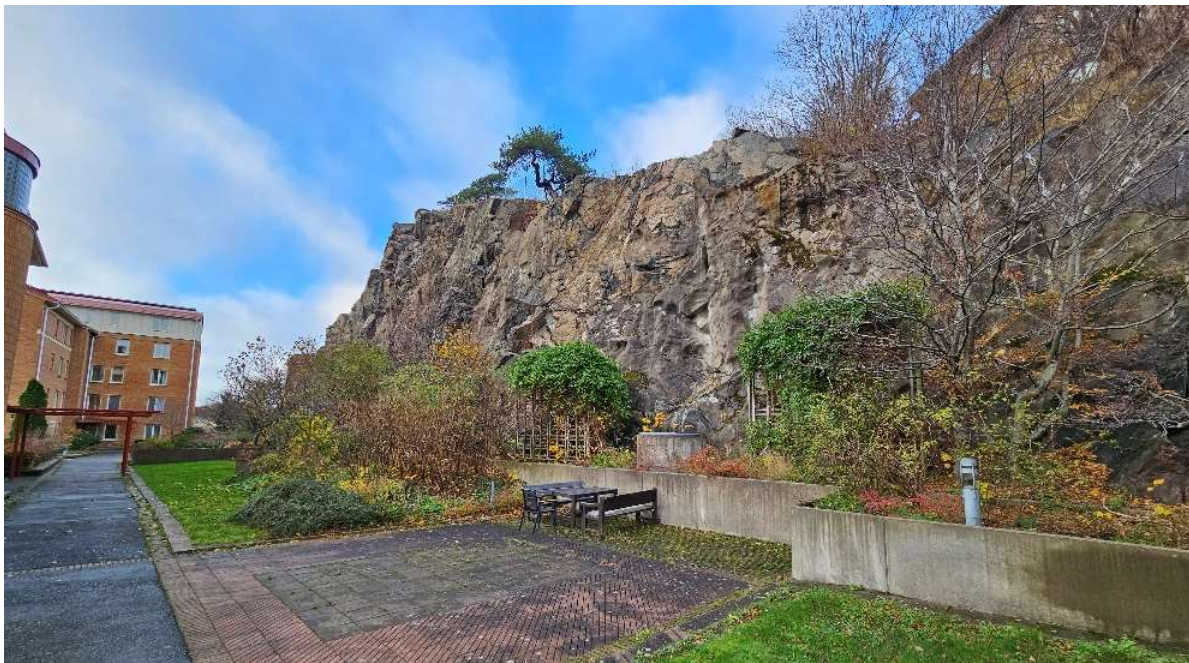
I området finns en hög bergslänt som löper i Ö-V riktning (se Figur 5). Mellan bergslänt och gångyta finns en bredare rabatt. I bergsläntens östra del finns gammal sprutbetong. Under 2021 har bergförstärkningsarbete utförts i bergslänten och den bedöms vara i mycket gott skick.

Figur 5. Bergslänt från delområde 2.

Området har bedömts som stabilt och kommer ej påverkas av planerat husbygge inom Lindholmen 6:11. Men i det fall sprängningsarbeten genomförs finns viss risk för blocknedfall, skulle blocknedfall ske bedöms blocken landa i rabatten och det är därmed mindre risk för skador på person eller konstruktioner.

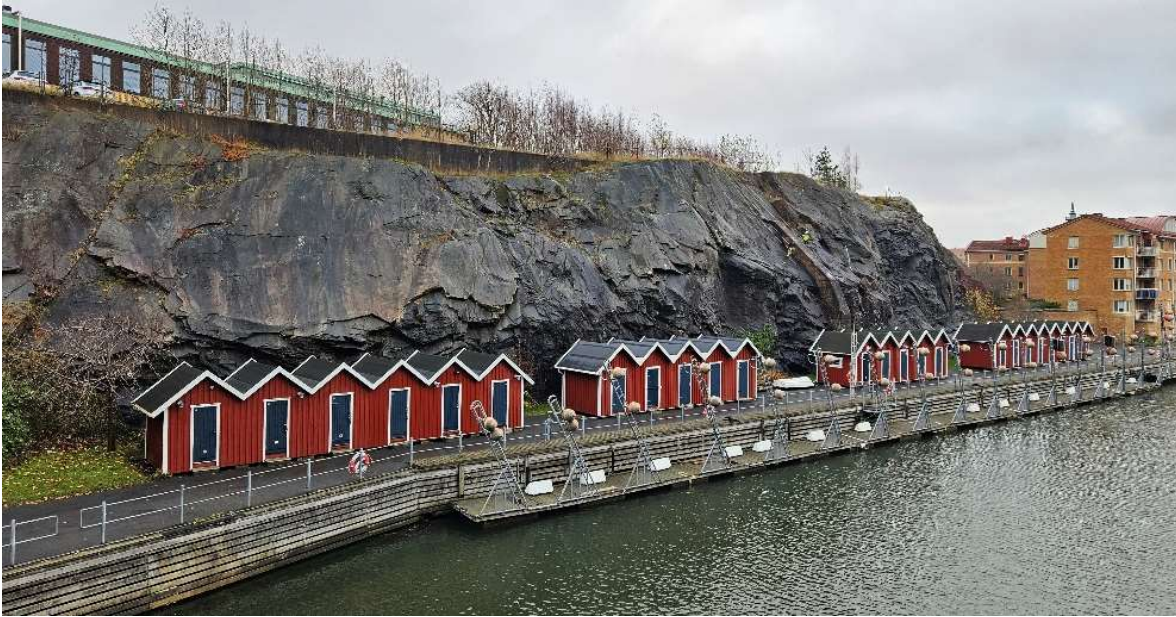
Området har en längre bergslänt som löper längst bergets västra sida, på slänten finns även en betongstödmur samt en contrefor (se Figur 6). Längs bergsläntens nedre del ligger flertalet sjöbodarna i direkt anslutning till bergslänten. Contreforen ligger bakom sjöbodarna i släntens mitt, betongstödmuren ligger i bergsläntens norra del, längs släntkrönet.

Bergslänten är i gott skick och här utfördes bergförstärkningsarbeten våren 2022. Storstabiliteten bedöms som tillfredsställande men mindre lösa block har observerats i bergslänten som riskerar att falla ner.

Betongstödmuren i bergsläntens norra del är av äldre konstruktion och i dåligt skick.

Karboniseringsinducerade spjälkningsskador förekommer allmänt i stödmuren där armering är synlig. Stödmurens grundläggning har ej varit möjlig att verifiera men bedöms som god.

Figur 6. Bergslänt samt stödmur och contrefor i delområde 3.

Bergslänten har bedömts som stabilt och kommer ej påverkas av planerat husbygge inom Lindholmen 6:11. Men i det fall sprängningsarbeten genomförs finns stora risker för blocknedfall som har möjlighet att skada byggnader och konstruktioner nedanför bergslänt, speciellt utsatta är sjöbodarna. Det finns även risk för vibrationsskador på betongstödmur.

Stödmuren bedöms med reparationer kunna hålla ytterligare ett eller några decennier, skall ytterligare belastning i form av byggtrafik eller markarbeten påföras konstruktionen krävs vidare utredning för att säkerställa att stödmuren klarar den ökade belastning. Speciellt utsatt är avsnittet som direkt stödjer Plejadgatan V. om skolan. Reparationerna bör genomföras innan byggnation påbörjas för att säkerställa framtida funktion. I det fall ingen ytterligare belastning läggs på stödmuren krävs ingen vidare utredning och rekommendationen är att betongåtgärderna utförs inom 10 år. (TK1)

- Spjälknings-skador bör åtgärdas genom betongreparation och skadad armeringen bytas vid behov.
- Murkrönet bör rensas i sin helhet från gamla infästningar, påväxt avlägsnas, skadade och vittrade partier bilas ur och ev. skadad armering ersätts, alla skador gjuts sedan igen.
- Reparation av tidigare lagning
- All växtlighet vid och nära muren bör avlägsnas, detta gäller buskar och träd.

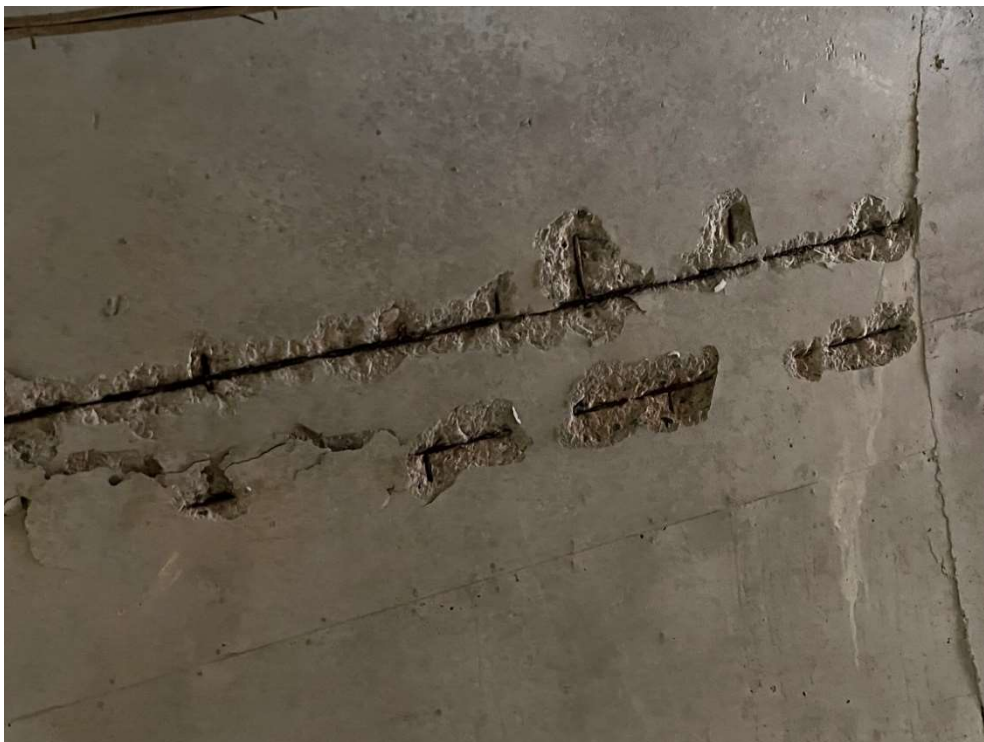
Det kunde konstateras att betongkonstruktioner i bergrummet samt Begonias grund har spjälkningskador (se Figur 7. Typskada på betong i bergrum samt Begonias grund. på betongkonstruktioner i bergrum samt Begonias grund och är i sämre skick.

Figur 7. Typskada på betong i bergrum samt Begonias grund.

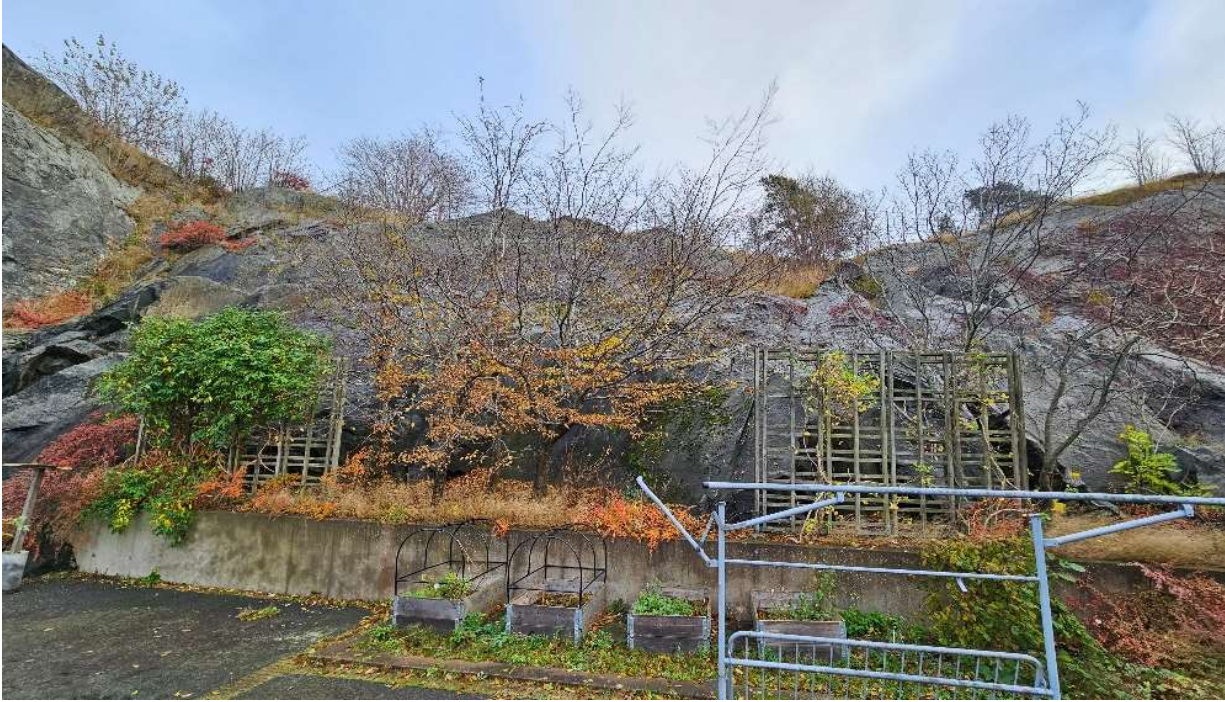
Aktuell bergslänt har en orientering om 180/45–60 (se Figur 8) enligt högerhandsregeln, karterade sprickor i bergslänten har orientering om 200–230/45–60, 110–124/90 samt 032/68 enligt högerhandsregeln.

Lastspridning i berg antas vara konformad med en lutning av 2:1, vilket i detta fall innebär att den tillkommande lasten fördelas inom bergmassan och inte påverkar ytberget. Det har heller inte observerats några sprickor i slänten som bildar potentiellt lösa block. Slutsatsen är därmed att planerad grundläggning kan utföras med upp till 10 MPa utan negativ påverkan på bergslänten.

Figur 8. Bergslänt direkt intill/under grundläggningsytan.

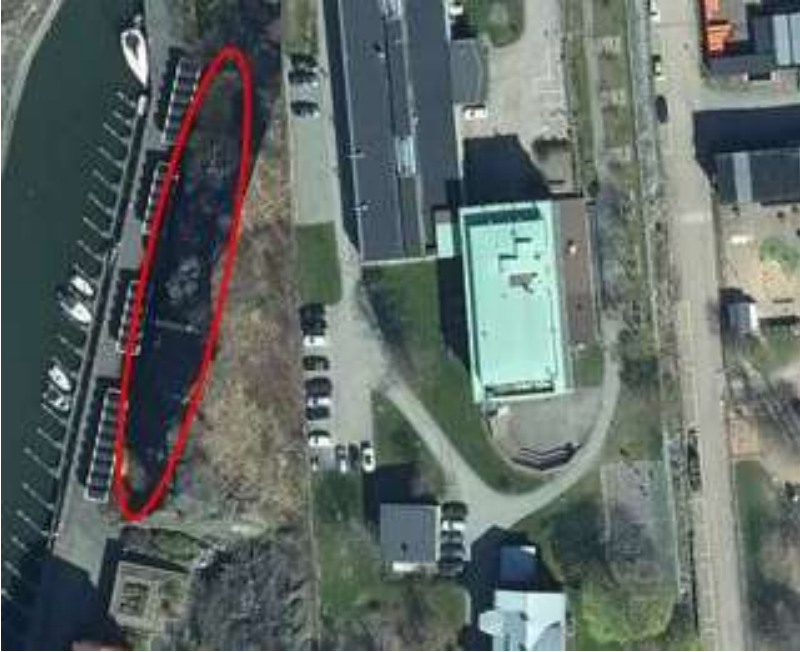
- Blocknedfall från kringliggande bergslänt, störst risk för blocknedfall som skadar fastigheter ses ovanför Brf Lindholmsdockans sjöbodan (se Figur 10).
- Det finns ett större antal byggnader i närheten som riskera att skadas vid sprängningsarbeten, speciellt Santoskolans två fastigheter (Brasilia, Begonia) då de är grundlagda på betongpelare vilket medför ökar risk för skador vid sprängningsarbete.
- Betongstödmur i delområde 1 samt 3 är i generellt sämre skick och riskerar att ta skada av närliggande sprängningsarbeten.
- Blocknedfall i närliggande bergrum samt vibrationsskador på betongkonstruktioner i bergrum samt husgrund.

Figur 10. Området där blocknedfall riskerar att skada sjöbodar markeras med röd oval.

- Givet de identifierade riskerna med sprängningsarbeten bör det övervägas att utföra losshållning av berg genom spräckning.
- Efter utförd losshållning av berg bör bergytan synas av bergsakkunring för att verifiera de observerade grundläggningsförutsättningarna.
