BETONGTEKNISK UNDERSÖKNING DP PLEJADGATAN

Norra Älvstranden Utveckling AB

2025-01-31

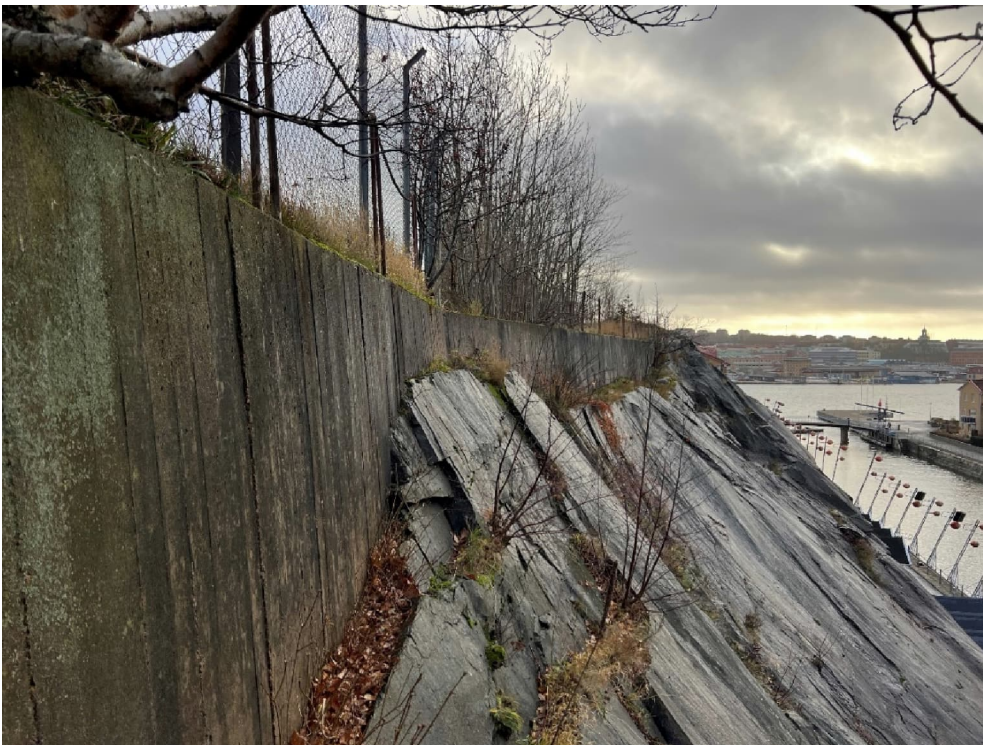
Båda stödmurar (se Figur 2) är av, i skrivandes stund, okänd ålder, dock kan konstateras att 'Affärskontoret' nuvarande Santosskolan är uppförd 1957, så stödmuren kan vara byggd kring detta årtal. Konstruktionen visar inga tecken på sättningar eller rörelse vilket tyder på att den är väl förankrad i berget. Det finns flertalet sprickor i betongen av varierande storlek, en del av dessa orsakade av gamla infästningar från det gamla staketet (se Figur 4, Figur 5). Det förekommer frekvent spjälkningsskador (se Figur 4) troligen på grund av karbonatisering som accelereras genom vatteninträngning. Man ser även att aggregatet i betongen framträder vilket påvisar betongens ålder. Viss lättare påväxt kan konstateras i form av mossor (se Figur 7) på ovanlig mur. Vittring av betongen kan konstateras på något ställe (se Figur 7). Vi finner även en äldre lagning som kräver åtgärd (se Figur 6). Risker med sprickor, karbonatisering och övriga skador bedöms kräva framtida åtgärder för att säkerställa fortsatt funktion.

Figur 3. Bild på del av västra stödmuren, tagen mot söder.

Stödmuren bedöms med reparationer kunna hålla ytterligare ett eller några decennier, skall ytterligare belastning i form av byggtrafik eller markarbeten påföras konstruktionen krävs vidare utredning för att säkerställa att stödmuren klarar den ökade belastningen. Speciellt utsatt är avsnittet som direkt stödjer Plejadgatan väster om skolan. Reparationerna bör genomföras innan byggnation påbörjas för att säkerställa framtida funktion. I det fall ingen ytterligare belastning läggs på stödmuren krävs ingen vidare utredning och rekommendationen är att betongåtgärderna utförs inom 10 år (TK1).

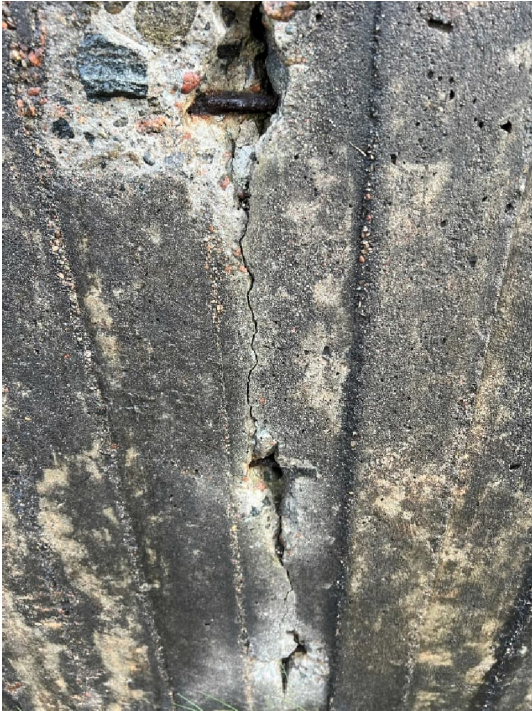
Figur 4 Typskada, västra muren, spricka med karbonatisering och spjälkning som följd.

- Spjälknings-skador bör åtgärdas genom betongreparation och skadad armering bytas vid behov (se Figur 4, Figur 5).
- Murkrönet bör rensas i sin helhet från gamla infästningar, påväxt avlägsnas, skadade och vittrade partier bilas ur och eventuell skadad armering ersätts, alla skador gjuts sedan igen.
- Reparation av tidigare lagning (se Figur 6).
- All växtlighet vid och nära muren bör avlägsnas, detta gäller buskar och träd.

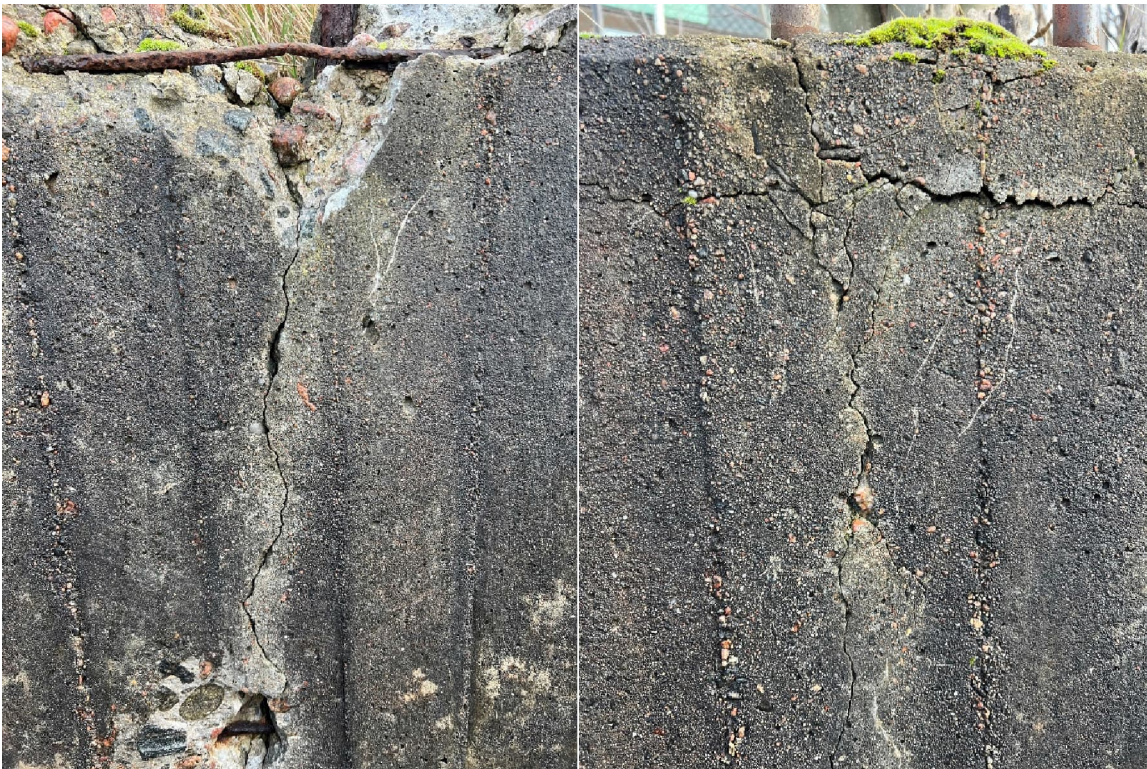
Figur 5. Typskada, sprickor med spjälkning.

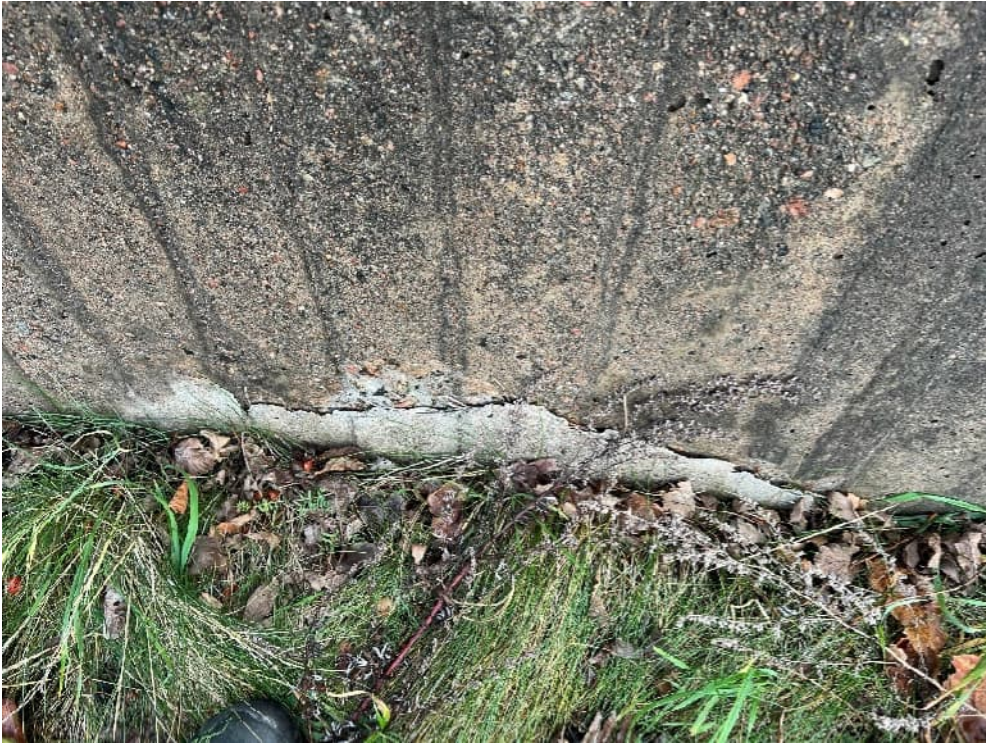
Figur 6. Lagning med sprickor, västra muren.

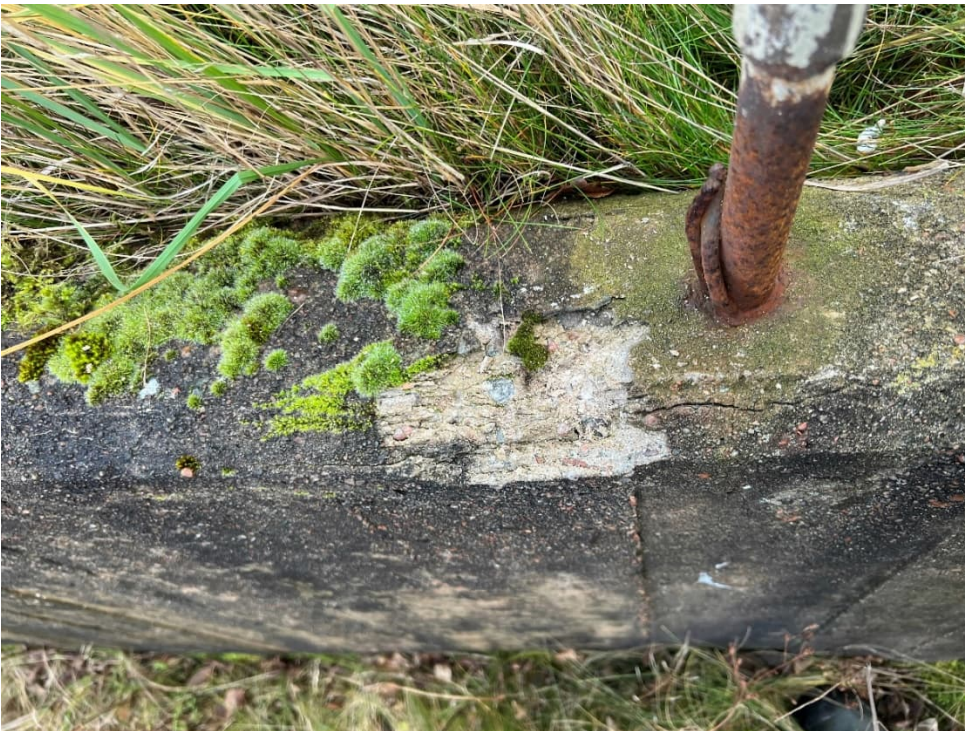
Figur 7. Typskada, sprickbildning, vittring och påväxt.

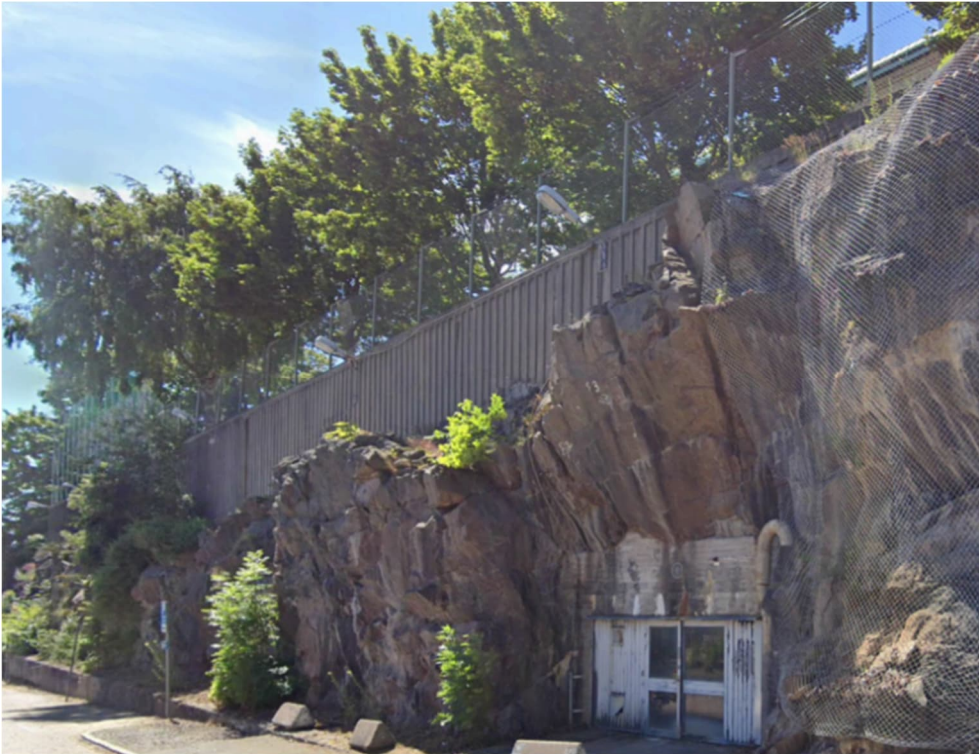
Denna stödmur (se Figur 8) stödjer massor öster om skolan. Stödmuren på den östra sidan bedöms ha likvärdiga skador som den västliga, dvs spjälkningsskador troligen på grund av karbonatisering, sprickbildningar och viss påväxt, här kan även konstateras spjälkningsskador kring ventilationsschakt (se Figur 9) och vid senare gjorda lagningar. I övrigt visar konstruktionen inga tecken på sättningar eller rörelse.

Figur 8. Östra stödmuren.

Samma bedömning som för den västra stödmuren, skall ytterligare belastning i form av byggtrafik eller markarbeten påföras konstruktionen krävs vidare utredning för att säkerställa att stödmuren klarar den ökade belastningen. Här är också lasterna på muren större speciellt partiet öster om Santoskolans huvudbyggnad. Reparationerna bör genomföras innan byggnation påbörjas för att säkerställa framtida funktion. I det fall ingen ytterligare belastning läggs på stödmuren krävs ingen vidare utredning och rekommendationen är att betongåtgärderna utförs inom 10 år (TK1).

- Spjälknings-skador bör åtgärdas genom betongreparation och skadad armering bytas vid behov (se Figur 4, Figur 5).
- Murkrönet bör rensas i sin helhet från gamla infästningar, påväxt avlägsnas, skadade och vittrade partier bilas ur och eventuell skadad armering ersätts, alla skador gjuts sedan igen.
- Reparation av tidigare lagning (Figur 6).
- All växtlighet vid och nära muren bör avlägsnas, detta gäller buskar och träd.

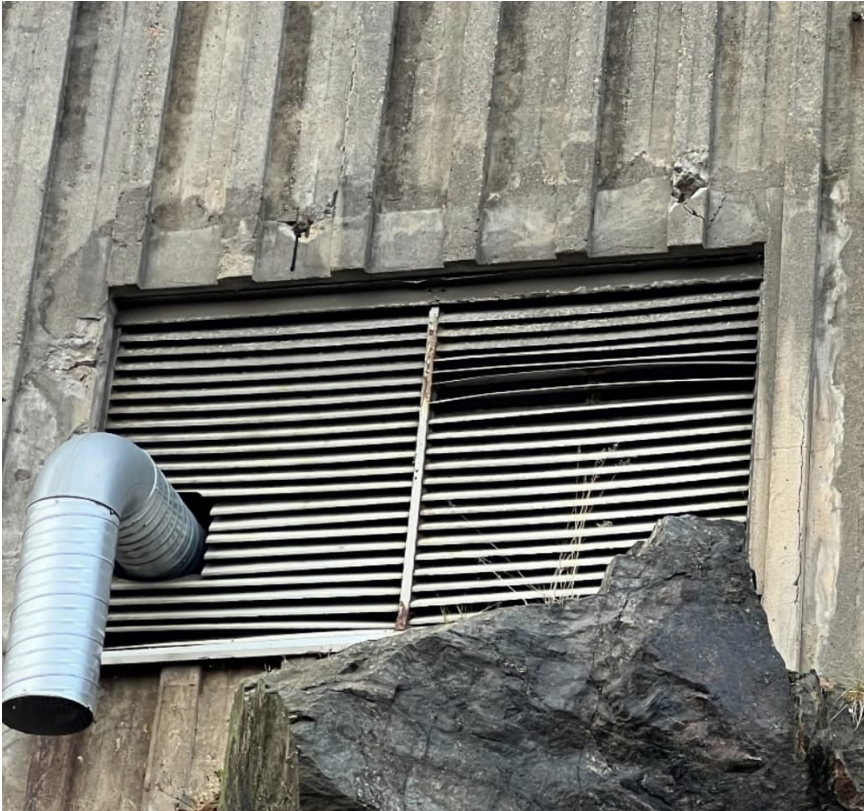
Figur 9. Skador kring ventilationsgaller östra stödmuren.

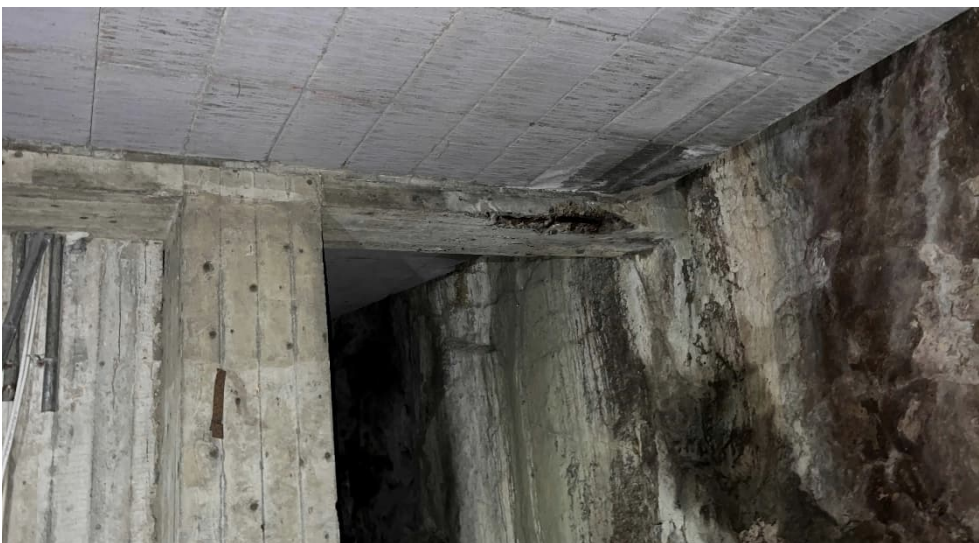
På grund av lokal vatteninträngning (se Figur 12) har det uppstått spjälkningsskador vid ett par områden, man kan även konstatera viss utfällning vid de områden som utsatts. Spjälkningsskada konstaterad på betongbalk anliggande mot berg (se Figur 10, Figur 11), detta påverkar balkens hållfasthet.

Figur 10. Grund Begonia, skada på balk.

Spjälkningsskada på betongbalk mot väster under skolans entré, denna balk anligger emot, och är förankrad i berget, denna balk bör åtgärdas genom betongreparation, eventuell skadad armering ersätts (se Figur 9, Figur 10).

- Betongbalk behöver åtgärdas genom betongreparation, det bör även göras prov på balkens karbonatiseringshalt runt skadan för att bedöma hur djup skadan är.
- Vatteninträngningen bör åtgärdas, speciellt kring ovan nämnda balk, detta bör kunna göras genom injektering i berg.

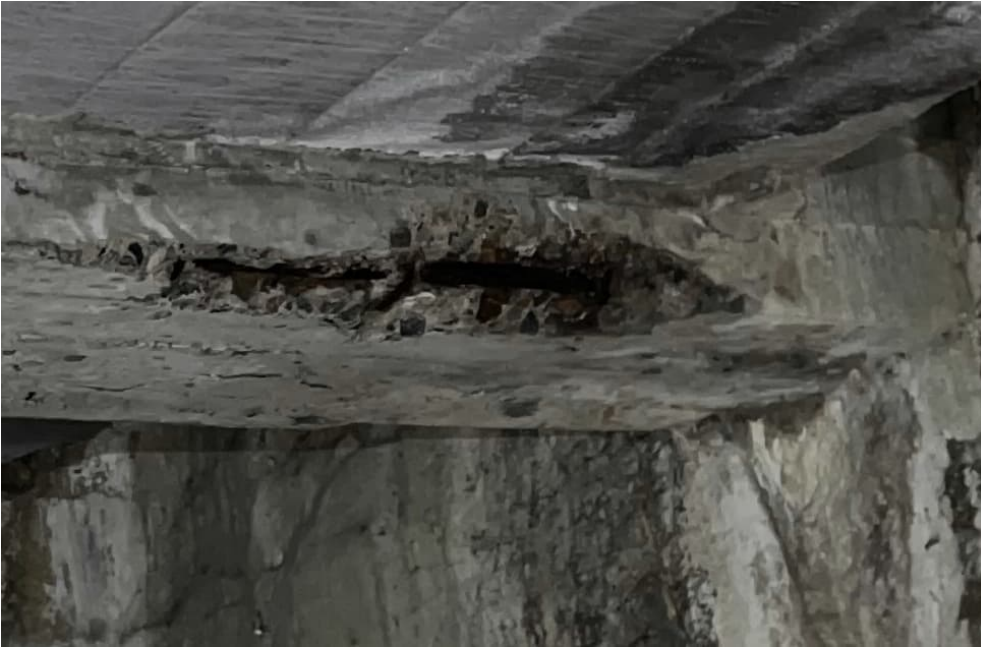
Figur 11. Grund Begonia, detalj, skada på balk.

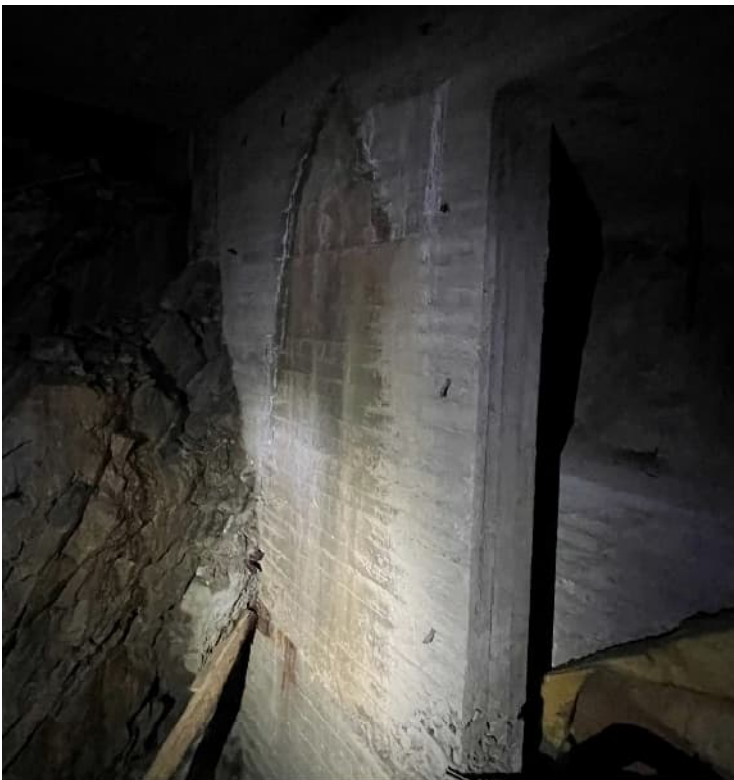
Figur 12. Grund Begonia, vatteninträngning.

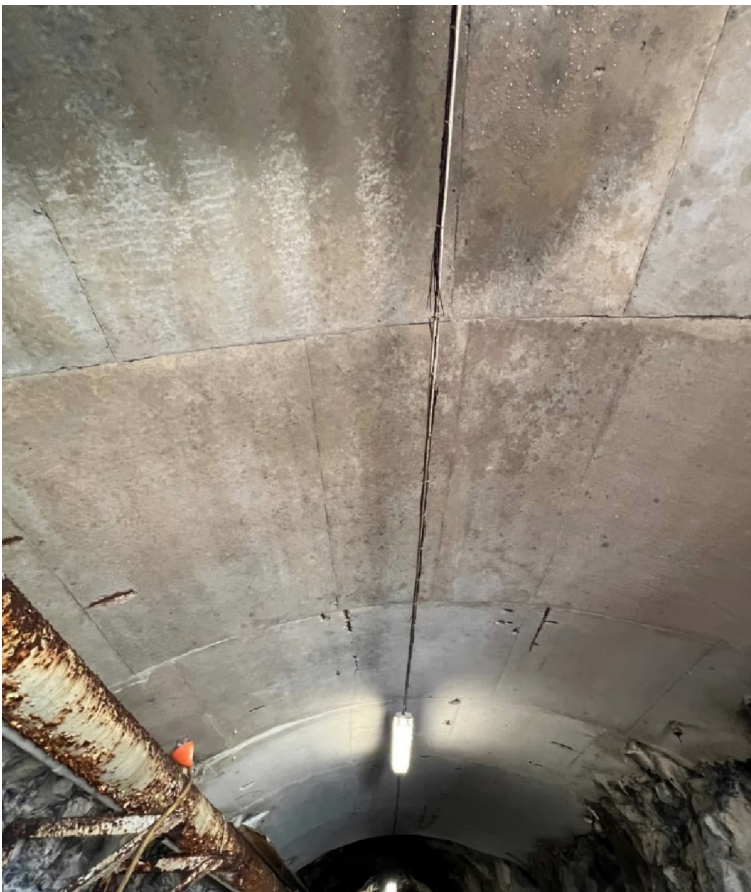
Figur 13. Tunnel N.

Tunneln i norr (se Figur 13, Figur 14) har ett uppgjutet innertak direkt mot berg, här konstateras flera spjälkningsskador troligen på grund av karbonatisering (se Figur 15), den exponerade armeringen i dessa skador uppvisar korrosionsskador (se Figur 16). På grund av den relativt kraftiga korrosionen på blottlagd armering misstänks långt gången karbonatisering. En okänd storhet gällande detta tak är vilka laster från berget ovan som är beroende av dess tillstånd. Längre in i tunneln kan även noteras vatteninträngning på (se Figur 17), och vid betongväggarna vilket skapar utfällningar i betongen och påverkar dess beständighet.

I tunneln mot norr (se Figur 13, Figur 14) behöver det uppgjutna innertaket åtgärdas, här konstaterades flera spjälkningsskador troligen på grund av karbonatisering, den exponerade armeringen (figur 15) i dessa skador uppvisar kraftiga korrosionsskador. Längre in i tunneln kan även noteras vatteninträngning på och vid betongväggarna vilket skapar utfällningar i betongen och påverkar dess beständighet.

- Karbonatiseringsprov i tak, Både tunnel i norr och entré skyddsrum söder. Kärnbörprov bör användas för att fastställa djupet på karbonatiseringen, eventuellt kan korrosionsundersökning behövas gällande armeringen. Är värdena från ovanstående ok kan man gå vidare med att reparera befintliga skador. Visar proverna resultat över gränsvärde bör omfattning på åtgärd undersökas vidare.
- Tätning vatteninträngning, detta gäller främst i norra tunneln där problemet är störst, men även vid vägg i skyddsrum söder, vatteninträngningen bör kunna åtgärdas med injektering i berg.

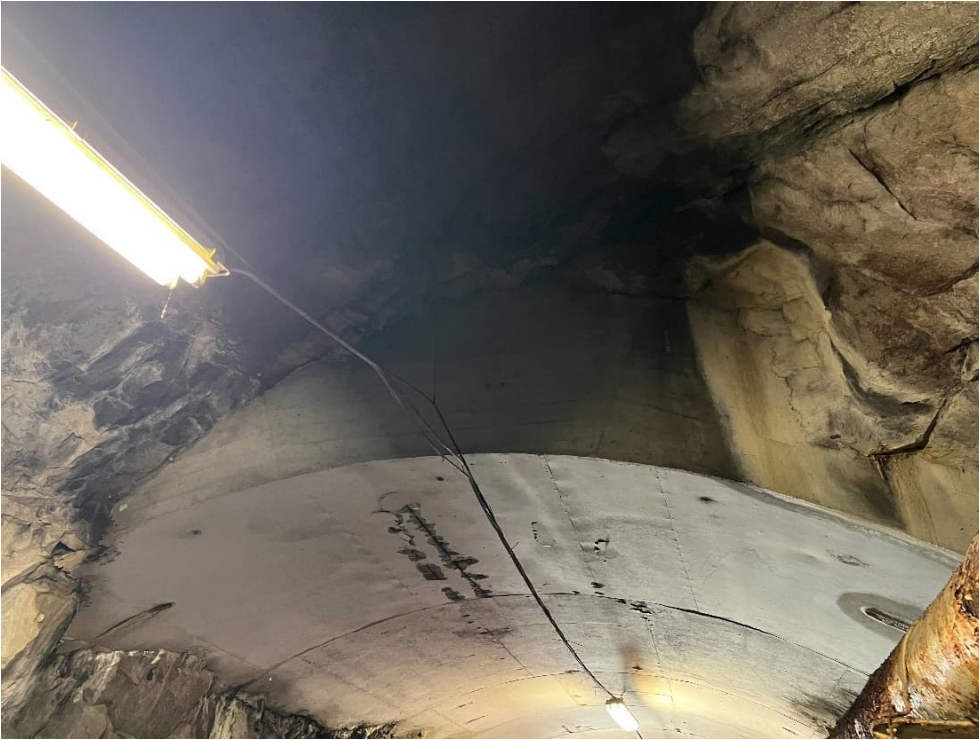
Figur 14. Tunnel N. tak uppgjutet mot berg.

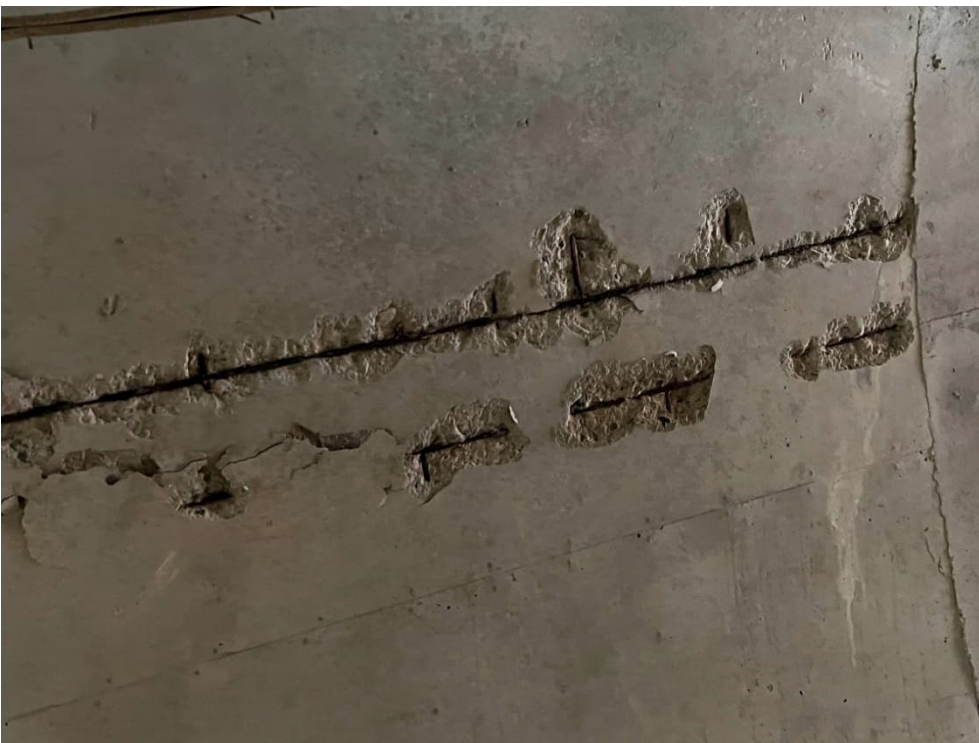
Figur 15. Tunnel N., detalj, spjälkning med exponerad korroderad armering.

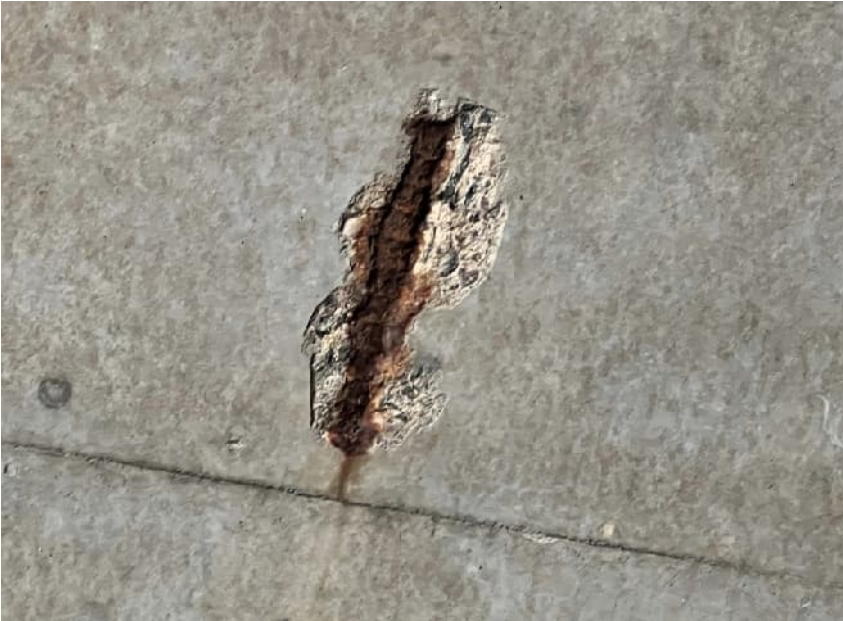
Figur 16. Tunnel N, detalj korrosion, armering.

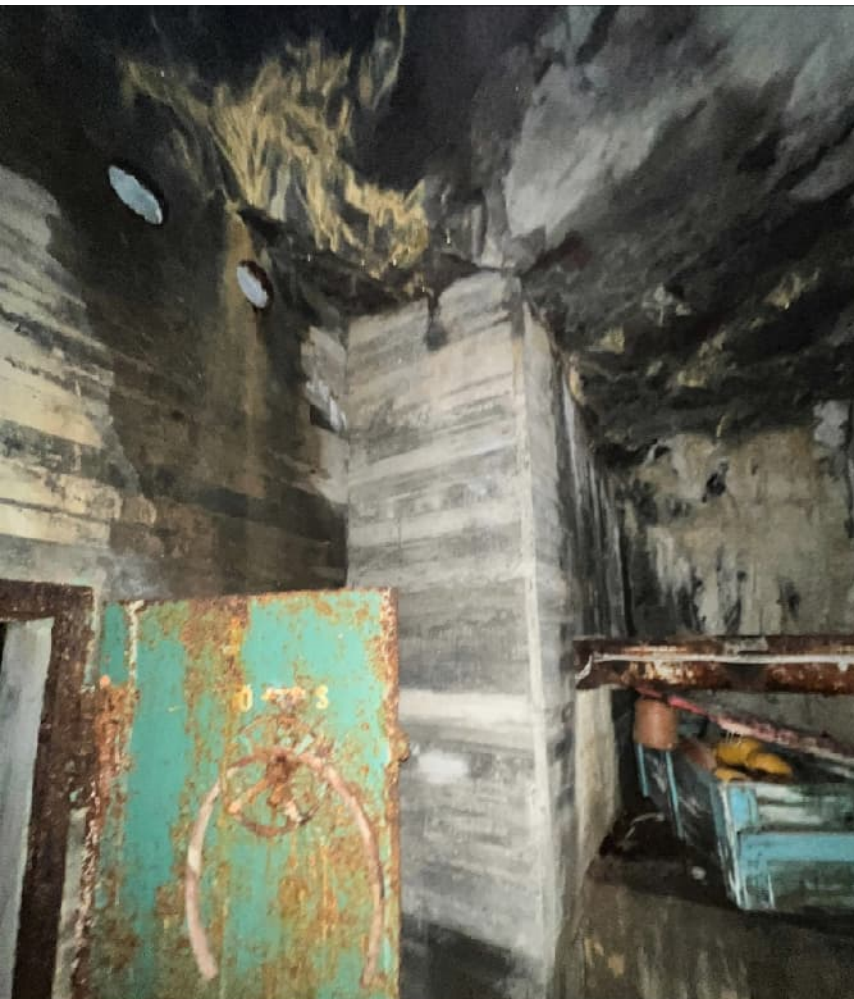
Figur 17. Tunnel N. Vatteninträngning.

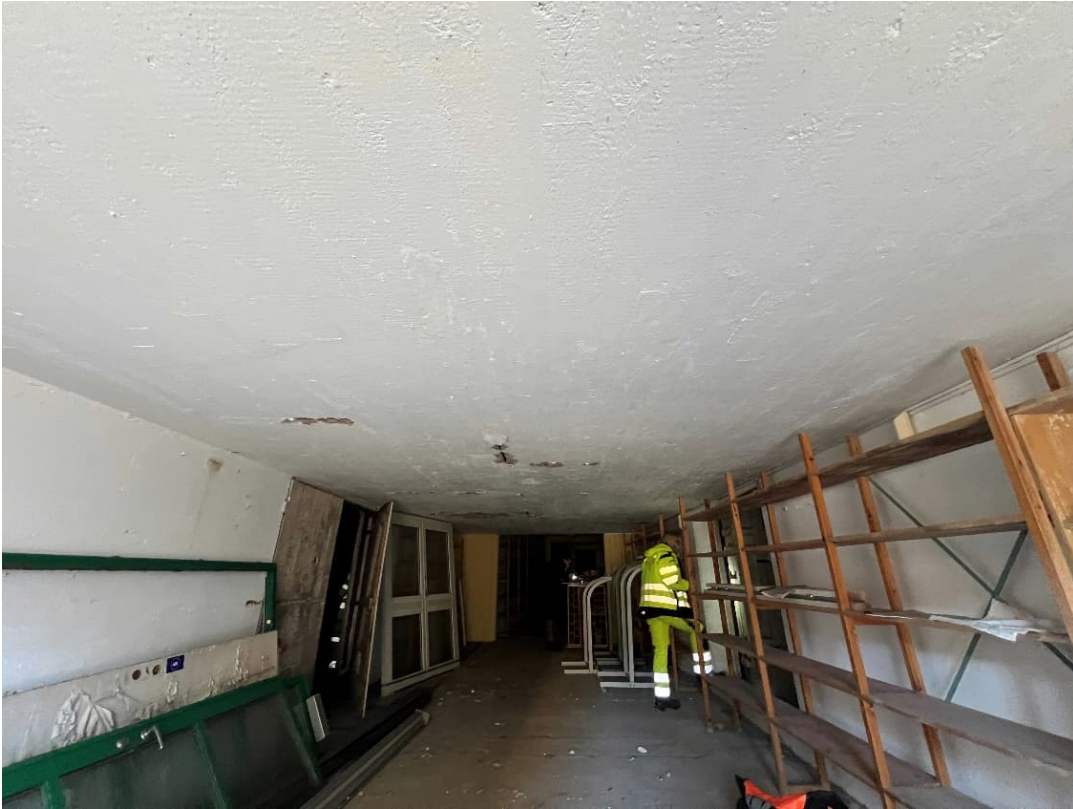
Tunneln och skyddsrummet söderut på Kunskapsgatan har ett entréutrymme (se Figur 18) med koppling till trapphuset i Santosskolan, utrymmet har ett uppgjutet innertak som uppvisar en mängd spjälkningsskador där sjok av betong har fallit ned eller hänger löst, i dessa spjälkningsskador kan det konstateras gravrost i exponerad armeringen (se Figur 19, Figur 21). Även angränsande utrymme till höger om ingång till skyddsrum uppvisar spjälkningar i tak (se Figur 22). Övriga utrymmen avsedda som skyddsrum noteras vara i gott allmänskick gällande betong, noterat är vatteninträngning genom taket vid en vägg (se Figur 23) och en spjälkningsskada på pelare (se Figur 24).

Figur 18. Skyddsrum S. entré.

Liknande skador som i norra tunneln kan ses i entrén till bergutrymmet i söder, även här behövs åtgärder.

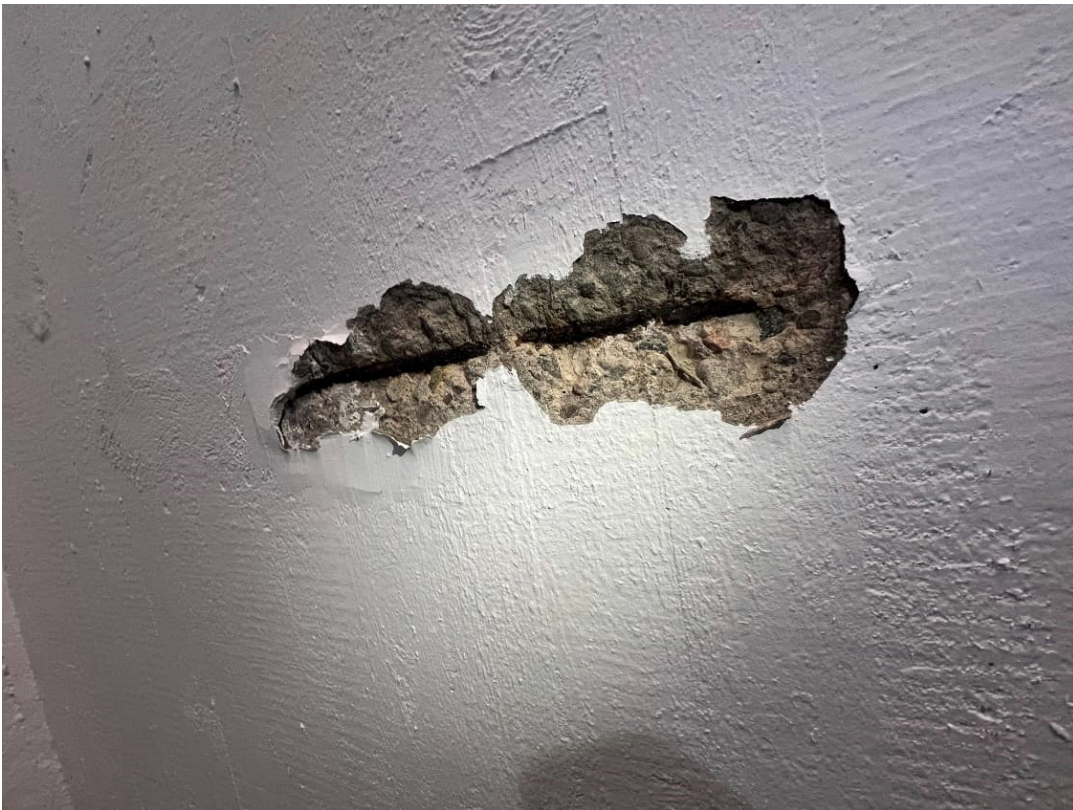
Figur 19. Skyddsrum S. entré, detalj, spjälkning tak.

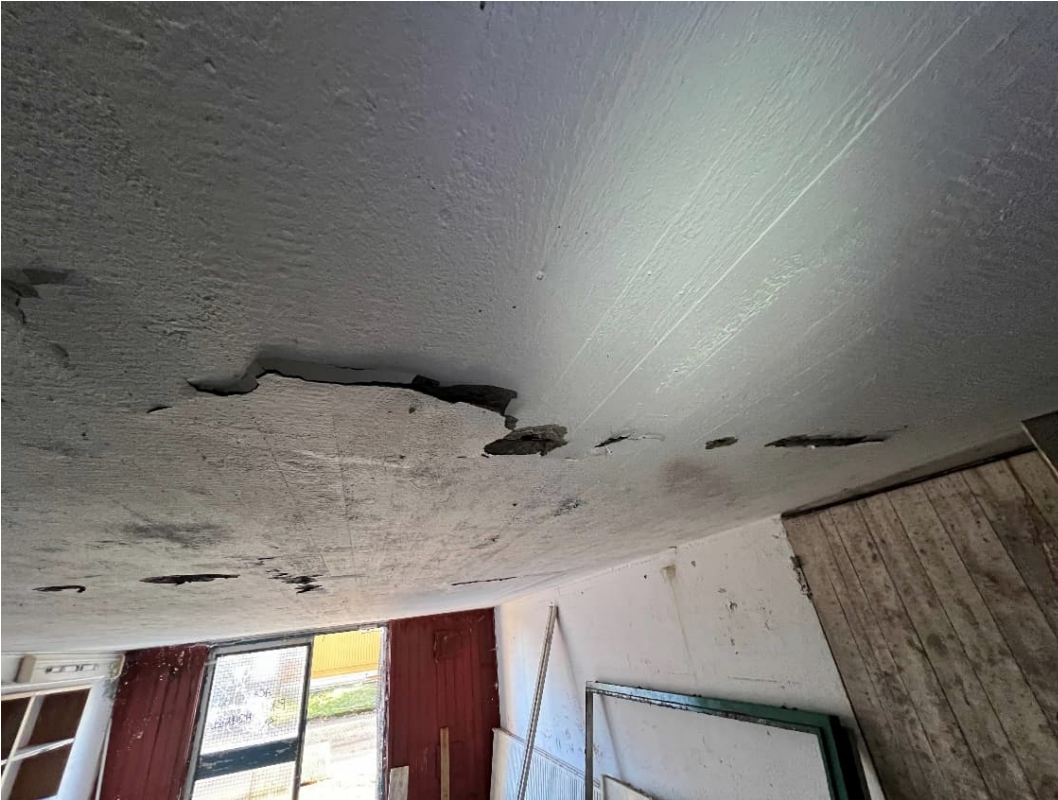
Figur 20. Skyddsrum S. entré, detalj, spjälkning tak.

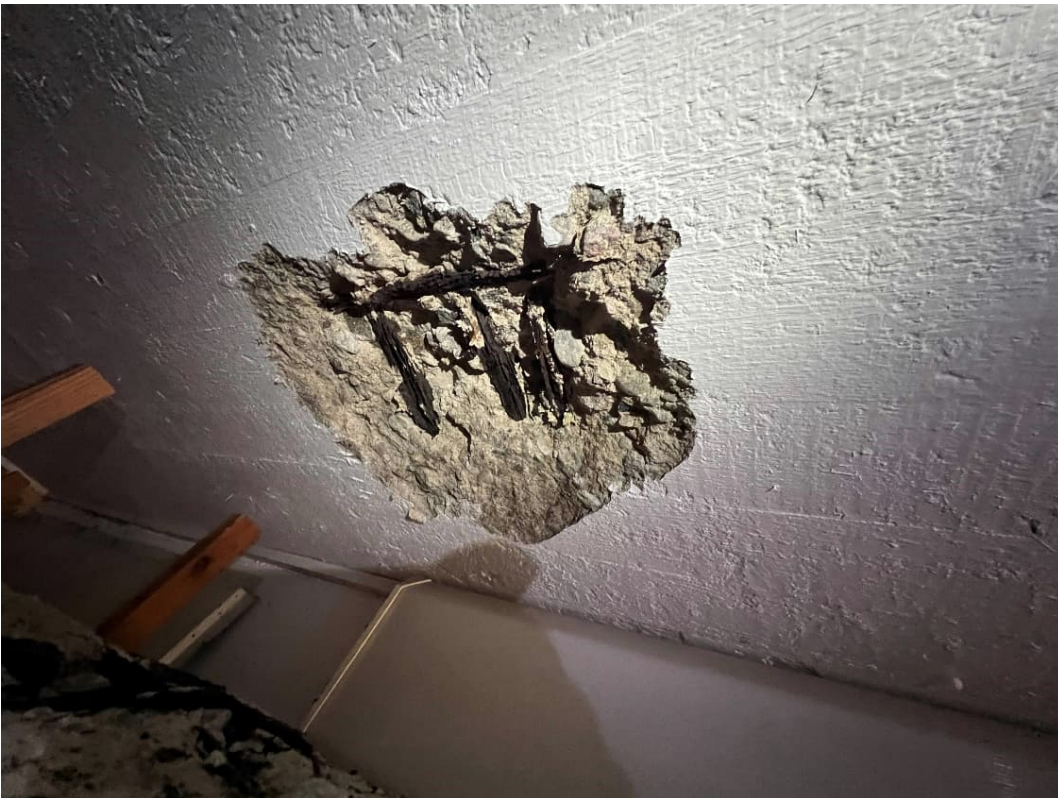
Figur 21. Skyddsrum S. entré. Detalj, grovt korroderad, exponerad armering.

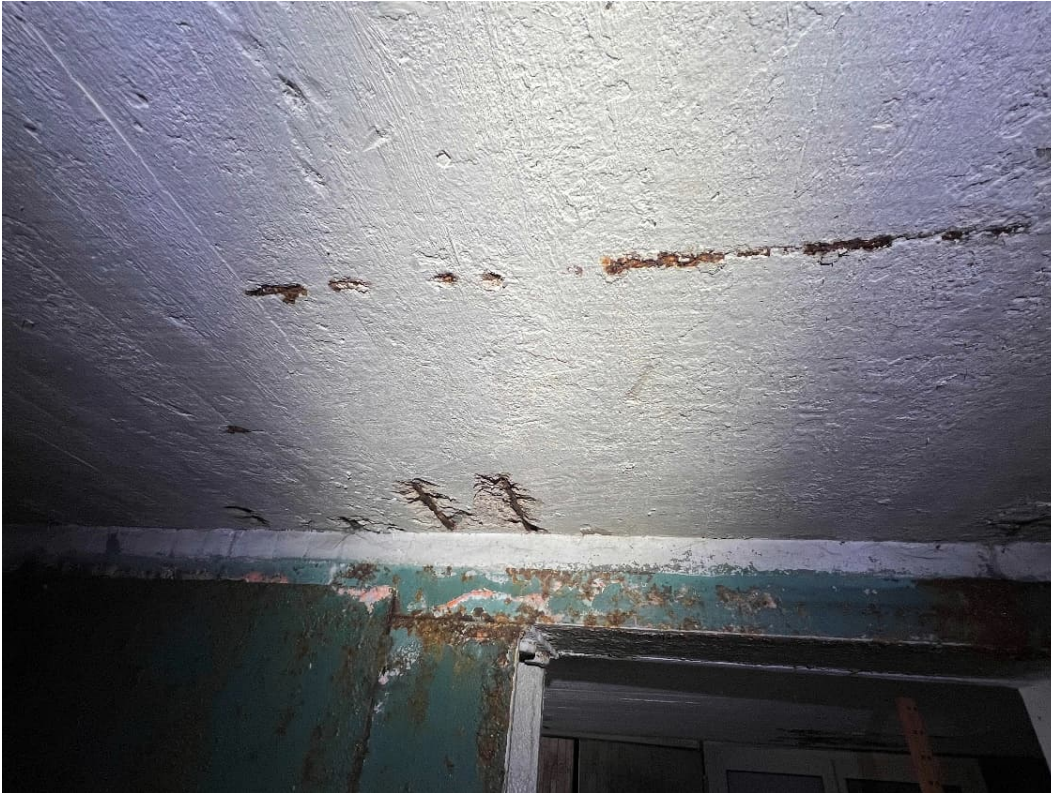
Figur 22. Skyddsrum S. innanför dörr T.H, spjälkning tak.

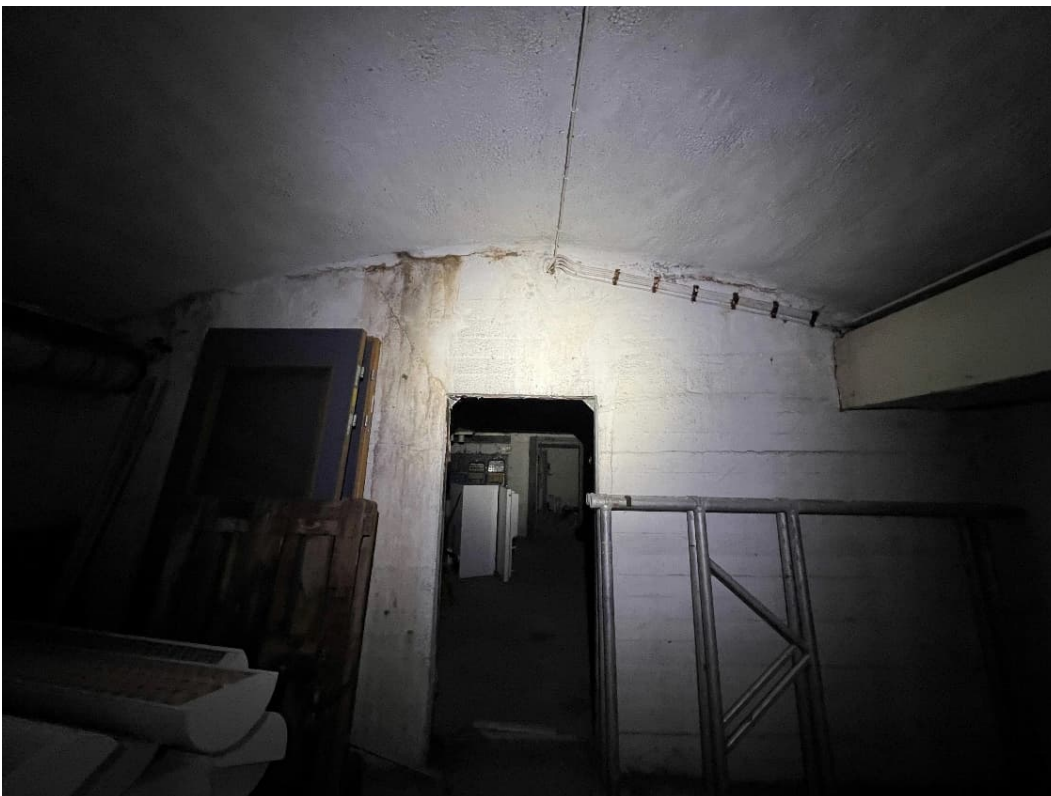
Figur 23. Skyddsrum S. fuktrinrängning vid vägg.

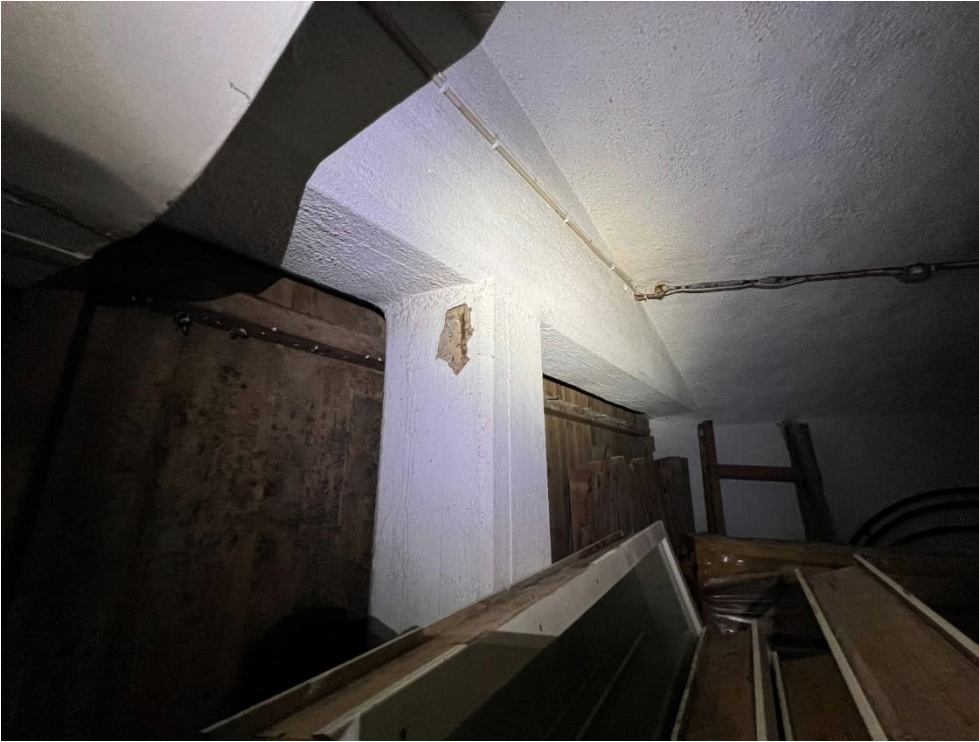
Figur 24. Skyddsrum S. spjälkningsskada pelare.
