PCB-INVENTERING

PLEJADGATAN 11

PCB-inventering

Uppdragsnamn	PCB-inventering Plejadgatan 11
Uppdragsnummer	10381821
Författare	Johan Dahl och Jamie Wilton
Datum	2025-04-25
Ändringsdatum	
Granskad av	Anna Landfors Limdal

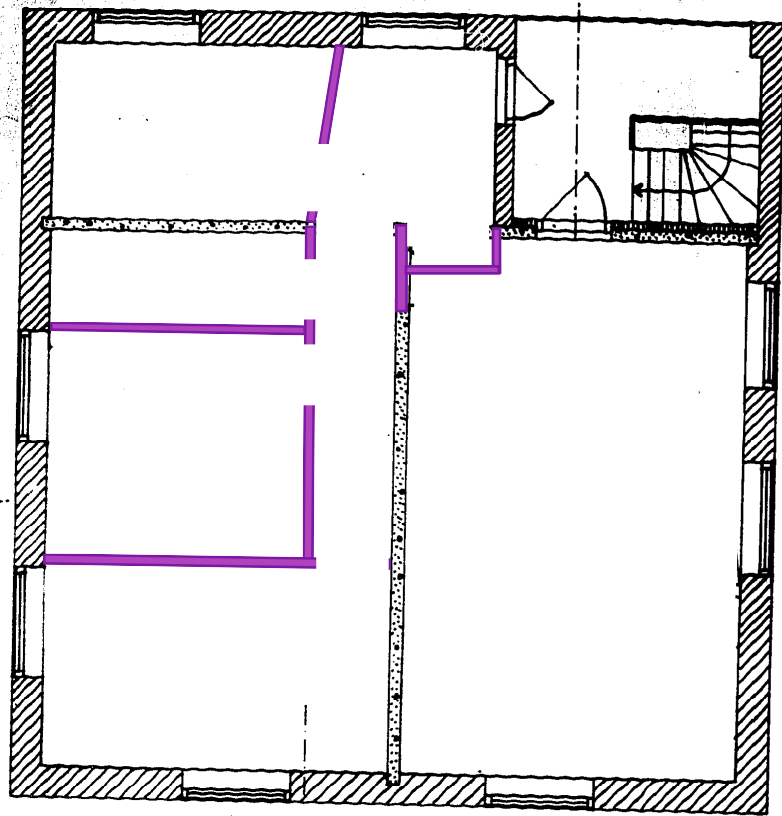
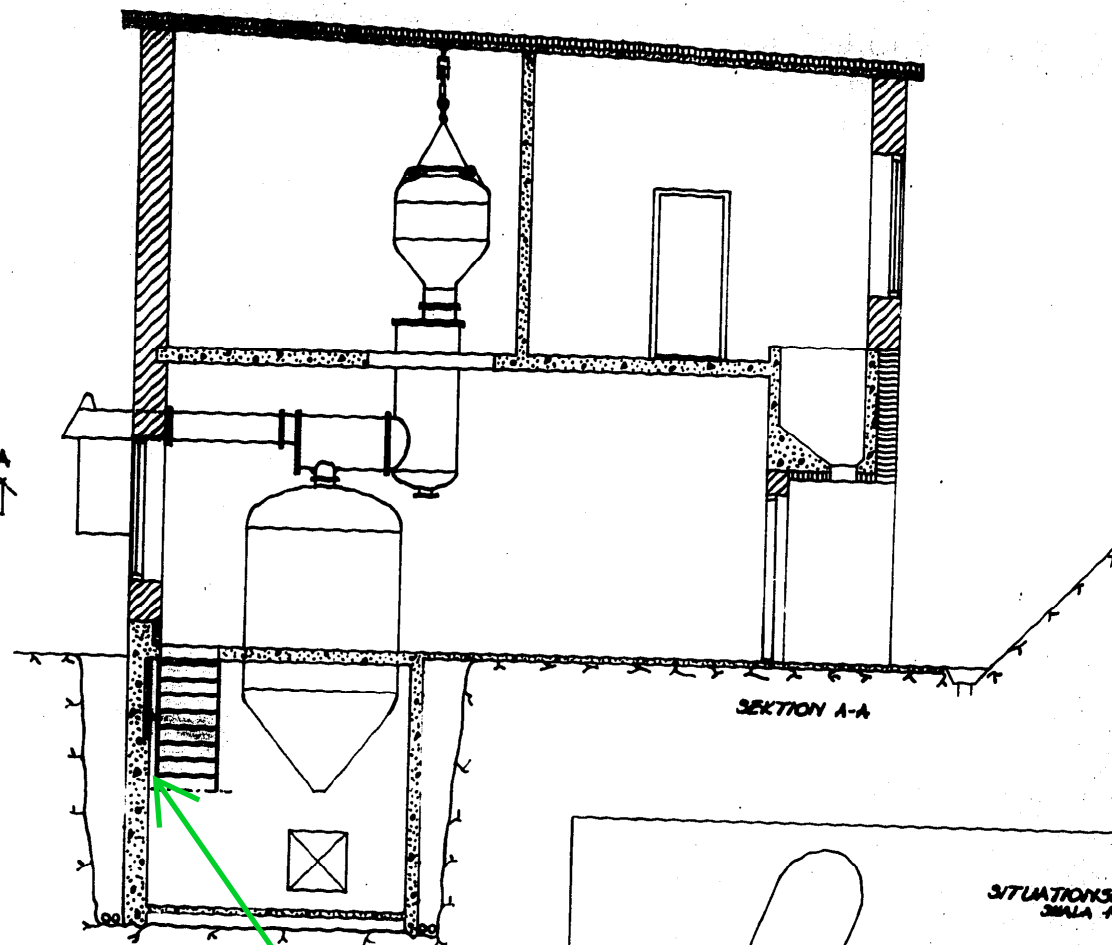
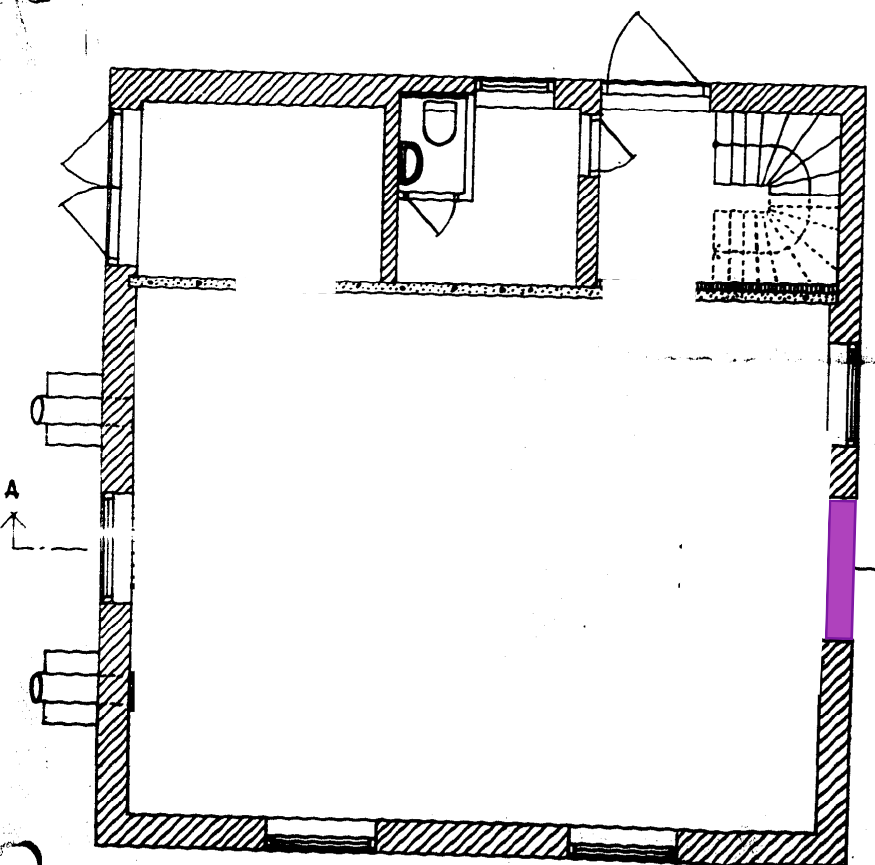
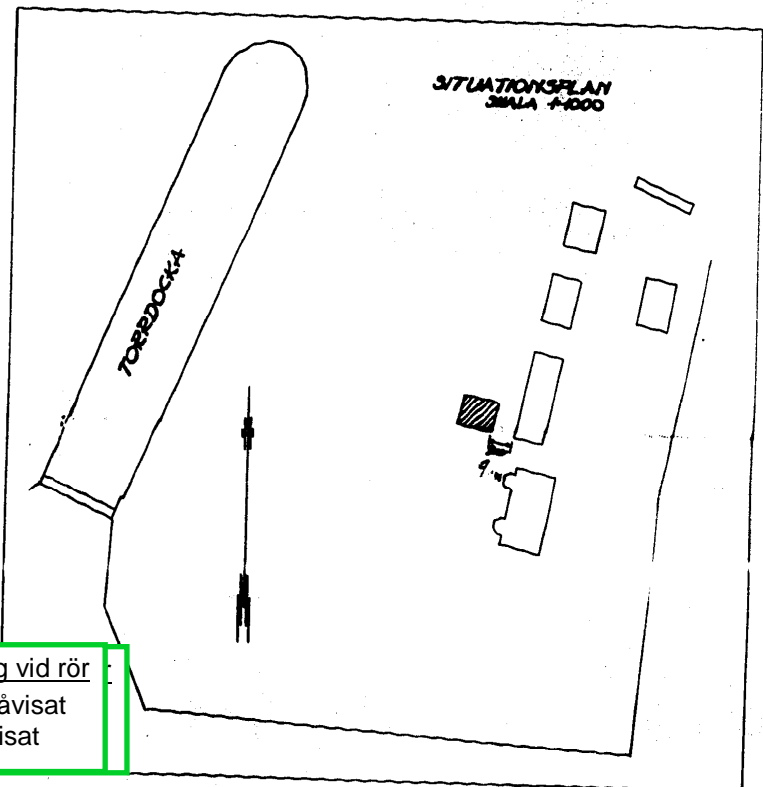
P01 Tätning vid rör
Asbest ej påvisat
PCB ej påvisat

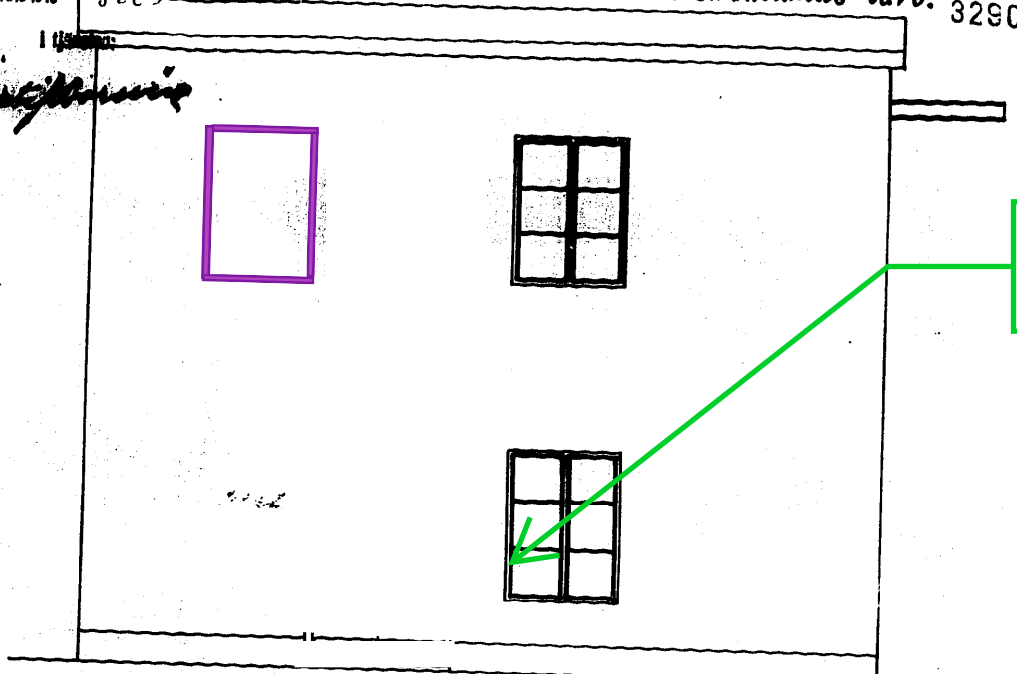
FASAD MOT VÄSTER

P02 - Fönster fog - Västra fasaden
Asbest ej påvisat
PCB ej påvisat

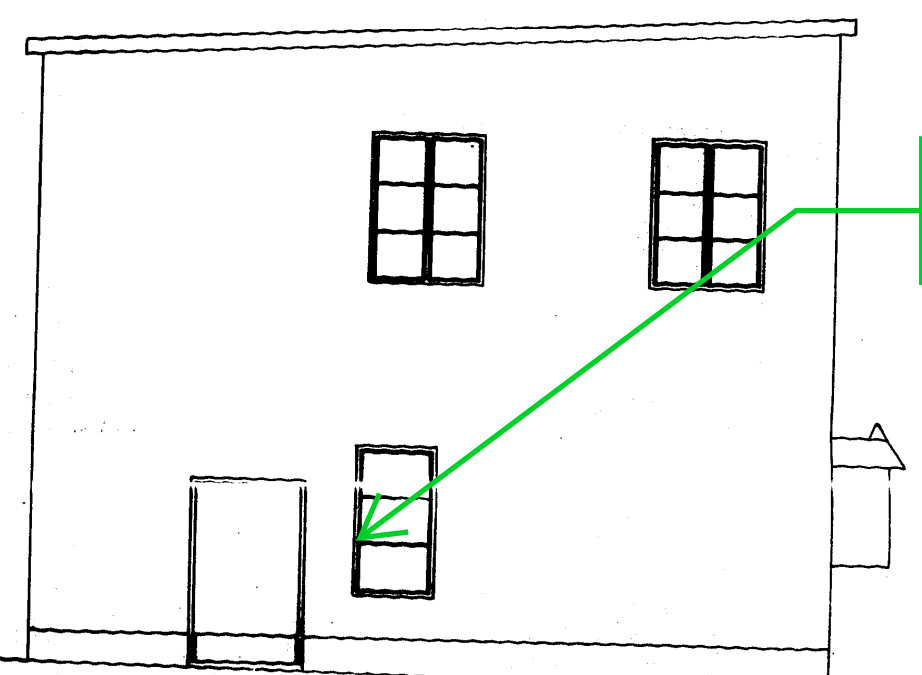
FASAD MOT SÖDER

P03 - Fönster fog - Södra fasaden
Asbest ej påvisat
PCB ej påvisat

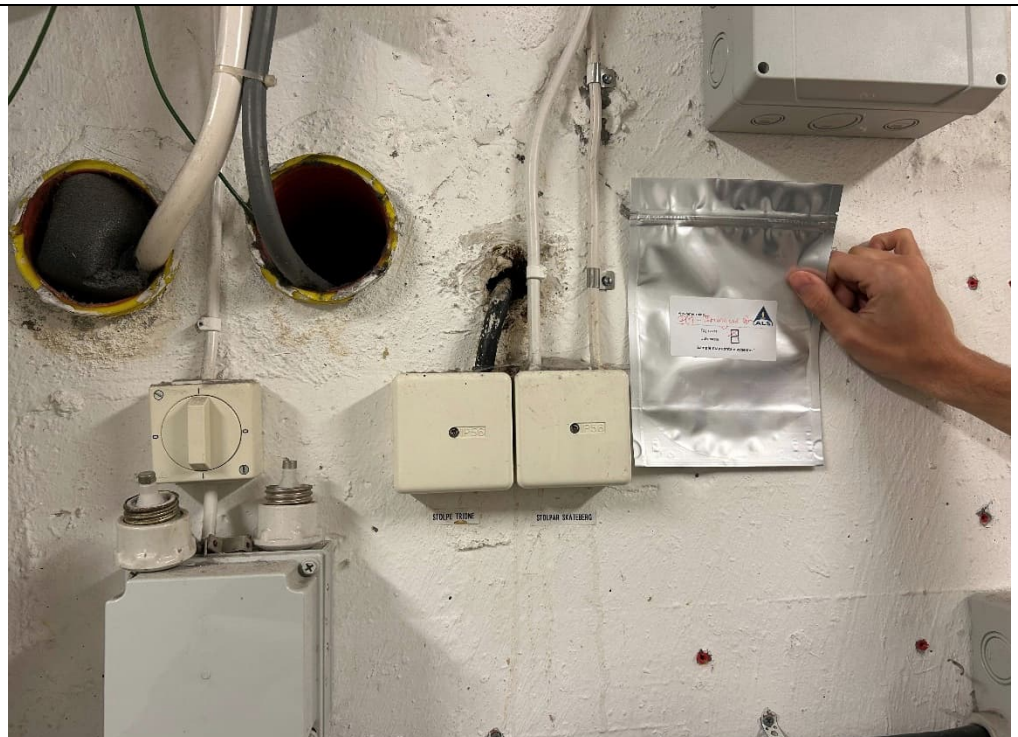
Foto nr.
8 Datum:
2025-04-07**Beskrivning:****P01- Tätning vid rör**

Provtagningspunkt	Lokalisering	Material	Analysresultat	Klassning
P01 – Tätning vid rör	Tätning rör, inne i källaren (Foto nr 8 i Bilaga 2).	Fog	PCB <u>ej</u> påvisat Asbest <u>ej</u> påvisat	<u>Ej</u> FA
P02 – Fönsterfog – Västra fasaden	Fog, västra fasaden (Foto nr 9 i Bilaga 2).	Fog	PCB <u>ej</u> påvisat Asbest <u>ej</u> påvisat	<u>Ej</u> FA
P03 – Fönsterfog – Södra fasaden	Fog, västra fasaden (Foto nr 10 i Bilaga 2).	Fog	PCB <u>ej</u> påvisat Asbest <u>ej</u> påvisat	<u>Ej</u> FA

Plats: Källaren

PCB ej påvisatAsbest ej påvisat

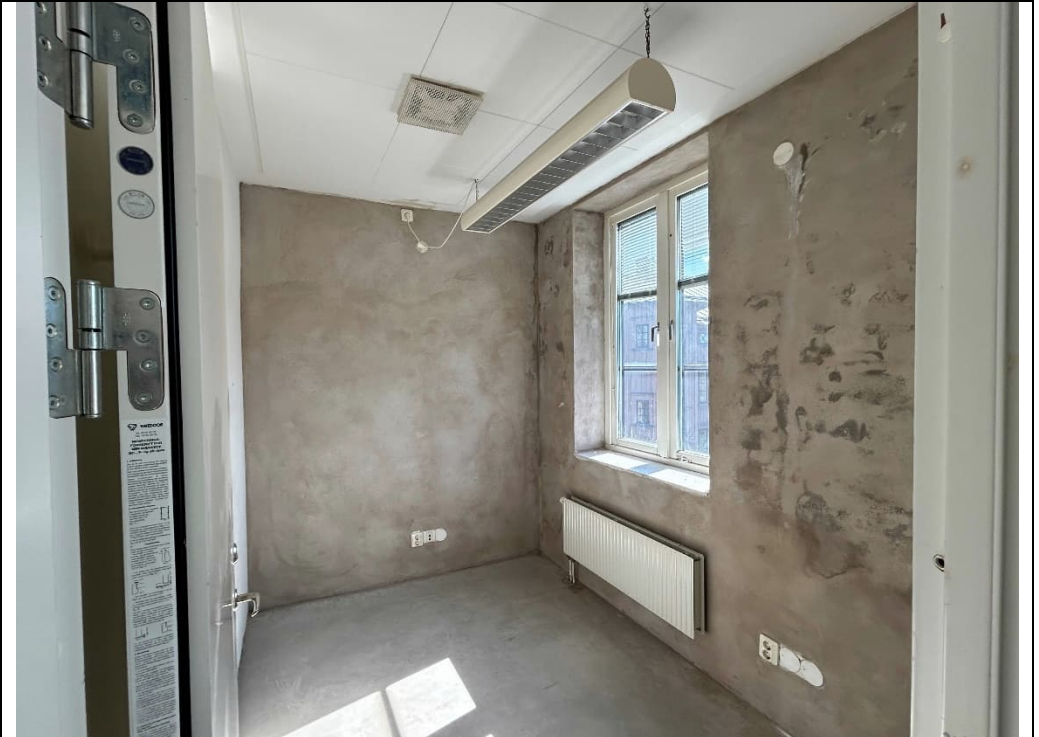
KUND
PEAB Bostad ABUPPDRAGSBENÄMNING
PCB-inventering Plejadgatan 11UPPDRAGSNUMMER
10381821Foto nr. Datum:
11 2025-04-07**Beskrivning:****Äldre lysrörsarmaturer**

Ämne/produkt	Bedömd mängd	Avfallskod ²	Omhändertagande
PCB lysrörsarmatur	6 st	17 09 02*	Kondensatorerna i äldre lysrörsarmatur kan innehålla PCB-olja och ska därför behandlas som farligt avfall. (Foto nr 11 i Bilaga 2). Lysrörsarmaturer ska oavsett typ av kondensator skickas till godkänd mottagare av elektriskt avfall för förbehandling inklusive kondensator. Kondensatorer ska inte demonteras.

- Inga fogar innehållande PCB har påträffats.
- Inga äldre dörrstängare, isolerglasfönster med risk för innehåll av PCB noterades.
- Inga halkfria golvmassor påträffades vid inventeringen.
- Flertalet armaturer bedöms vara av nyare slag, dock kontrolleras 6 st för PCB-innehållande kondensatorer vid demontering. Alla kondensatorer innehållande PCB bedöms som farligt avfall.

Hantering: Kondensatorerna i äldre lysrörsarmatur kan innehålla PCB-olja och ska därför behandlas som farligt avfall.
