# FJÄRDE LÅNGGATAN 9

• INVENTERING & DOKUMENTATION

2004-01-20

**Gatuadress:** Fjärde Långgatan 9  
**Fastighetsbeteckning:** Masthugget 4:7  
**Äldre beteckning:** Nr 4 Kv Barken 7 i 11 roten  
**Kvartersnamn:** Kv. Barken  
**Arkitekt:** August Krüger  
**Byggår:** 1877  
**Ägare:** Gbg Kommun /Fastighetskontoret

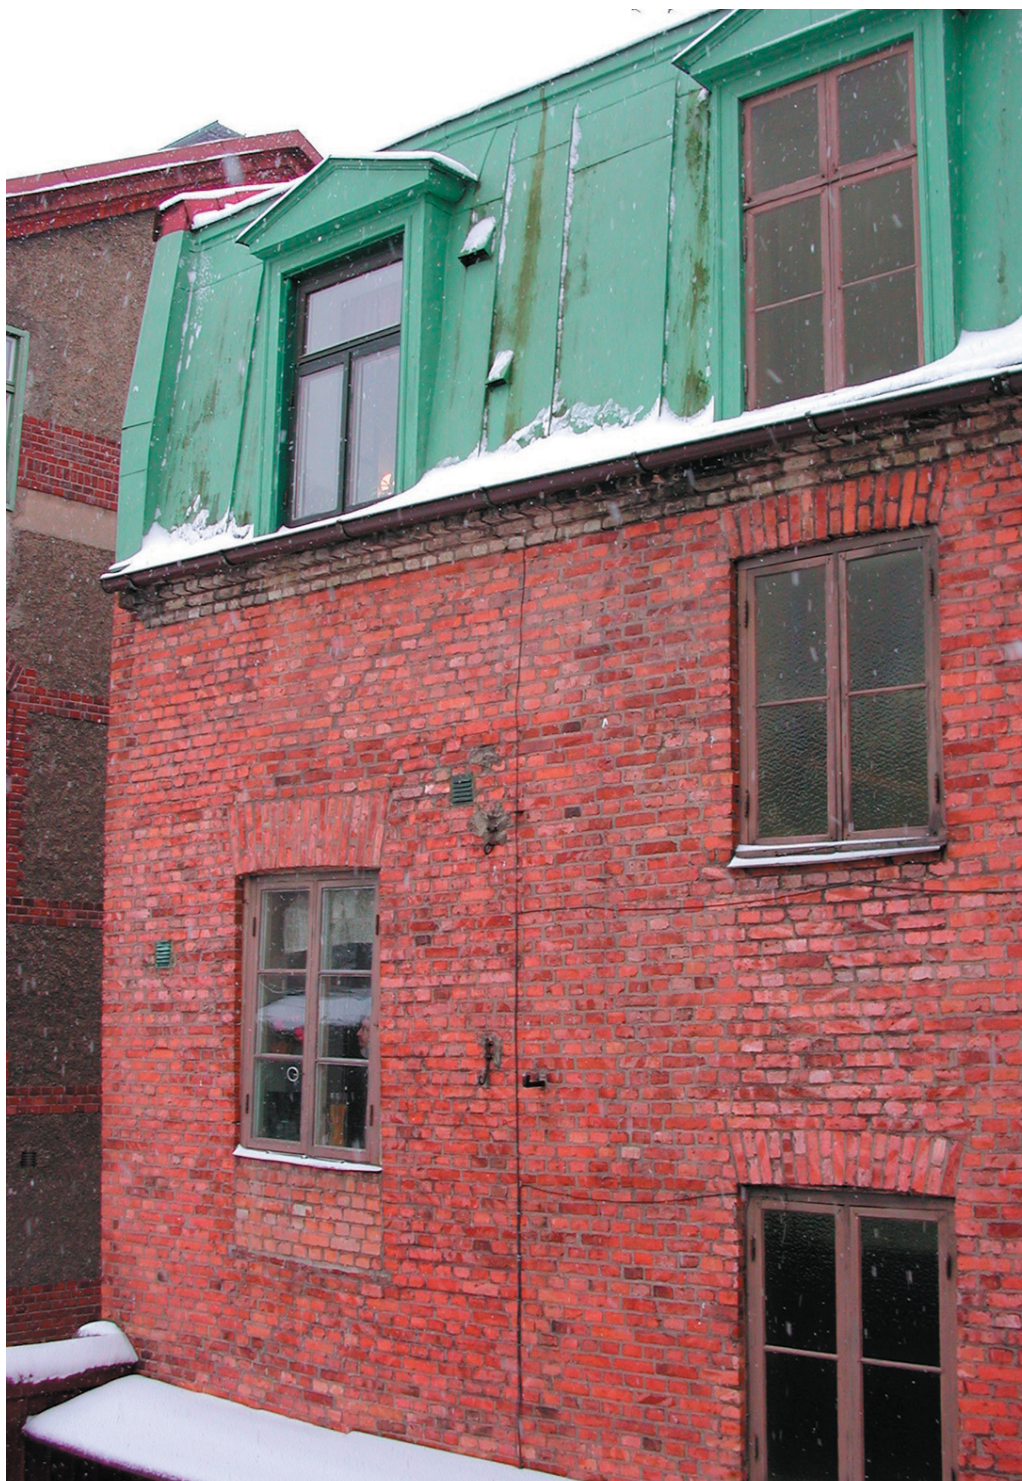
Del av gårdsfasaden, där vi t v ser att fönsterpartiet blivit flyttat. T h i bild syns de äldre fönsterpartierna som finns i trapphuset. 2004.

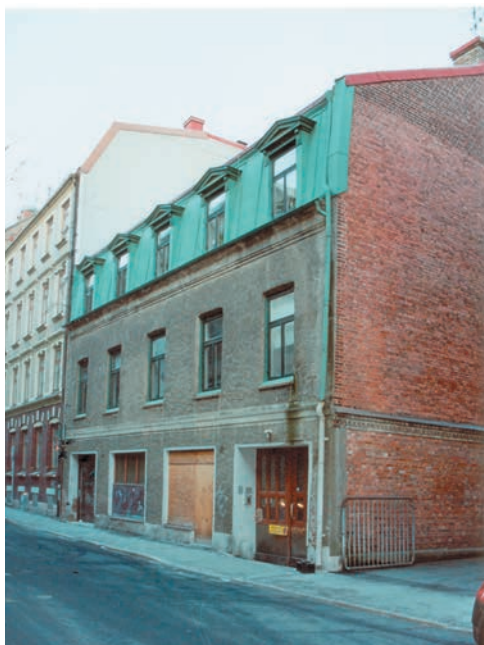
Gatufasad samt del av gavelfasad. 2004.

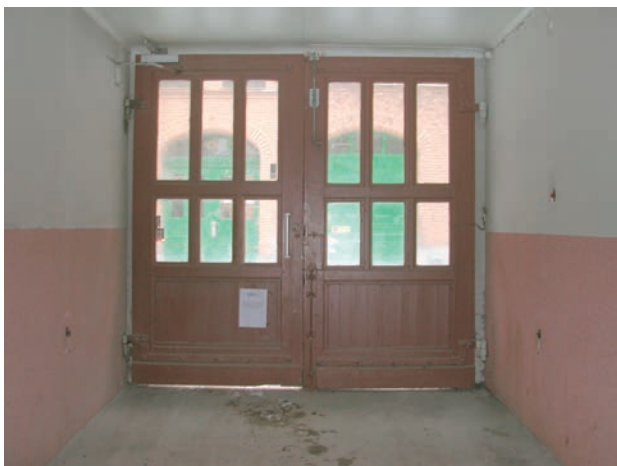
Ytterdörr samt entrédörr till trapphus. 2004.

Ytterdörr mot Fjärde Långgatan är en pardörr med sex fyllningar i klarglas upptill och en fyllning med stående bräder nedtill. Utsidans nedre del är täckt med en sparkplåt och dörren har nytt lås. Dörrbladet är brunmålat och hänger på rejäla bandgångjärn som går över nästan hela dörrbladet.

Entrédörr till trapphus utgörs av en pardörr med två glasade partier upptill och träfyllning nedtill, utsidan är täckt med en sparkplåt. Draghandtag, kraftiga men enkla dörrfoder och dörrnisch i trä. Dörrens insida är ådringsmålad och utsidan brunmålad. I valvöppningen mot gården finns bevarat rejäla gångjärn från en f d entréport.

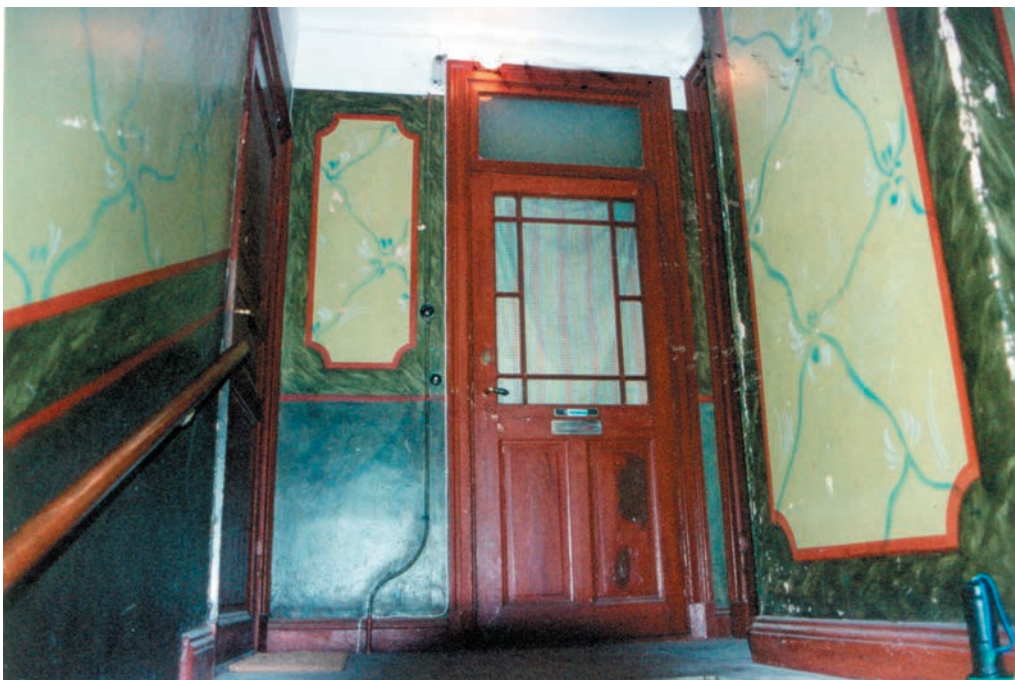
Vilplan med lägenhetsdörrar. 2004.

Förekommer en hel del sprickor i taket. Stort slitage med framför allt färgspjälknningar.

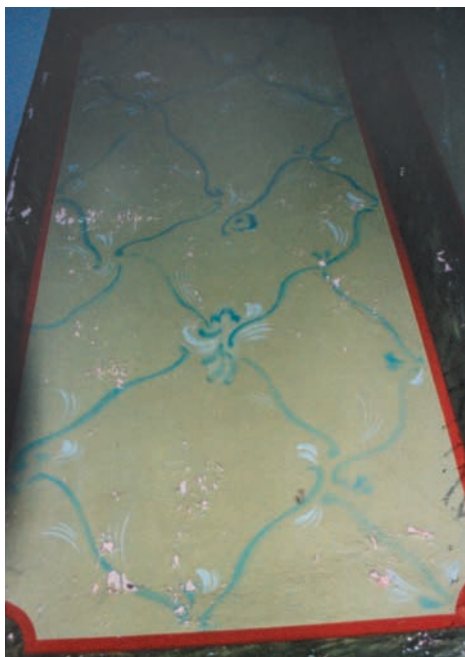
Dekorationsmåleri i trapphuset. 2004.

**Skador:** Dörrarna och färgen har krackelerat och det förekommer en hel del mekaniska skador. Omfattande skador på framför allt måleriet. Färgen spjälkar sig över allt och mycket mekaniska skador. Inga stora putsskador, men en del bom i väggarna. Sättningspricka ovan det övre fönstret, längs med karmen samt två stora och några mindre till höger om fönsterparti, bl a en horisontell mellan fönsterpartierna.

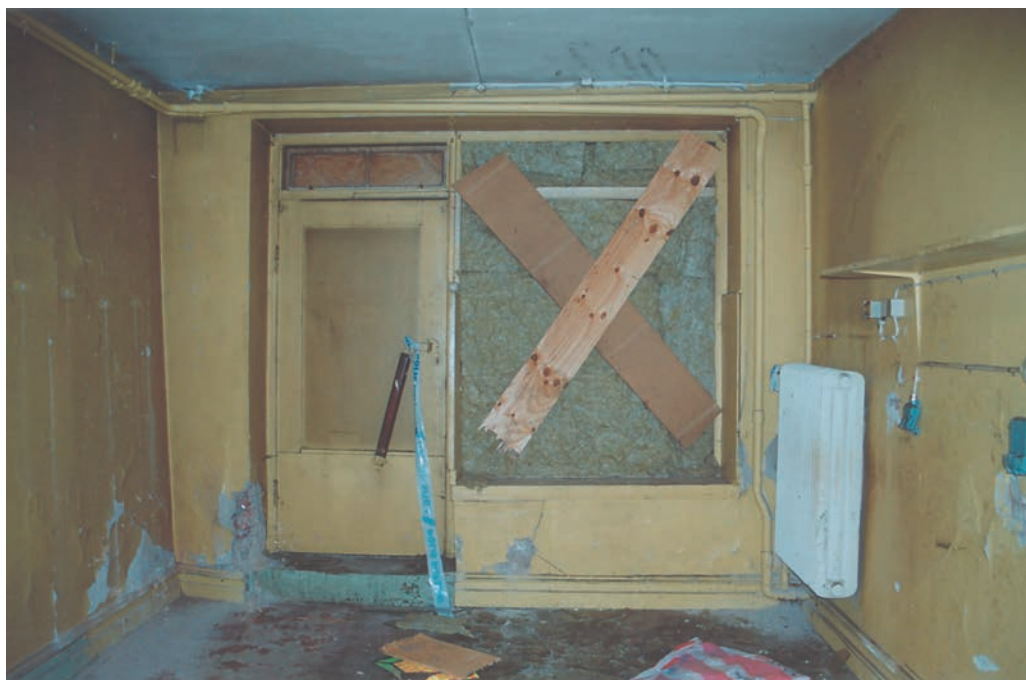
**Skador:** Allmänt slitet och dåligt skick. Så väl puts som färg spjälkar. Tegel i dagen på flera ställen. Fuktskador vid dörrblad och under fönsterparti. Putsavfall.

Rum 001. F d butikslokal. 2004.

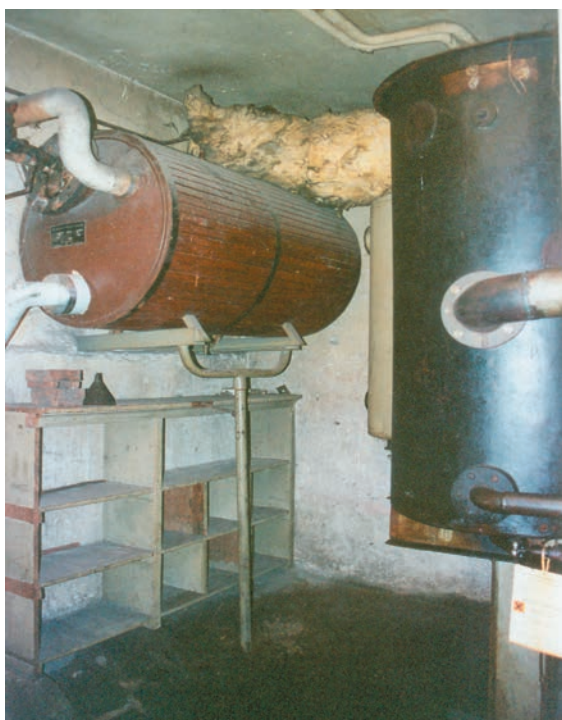
Rum 008 med äldre varmvattenberedare och oljepanna. 2004.

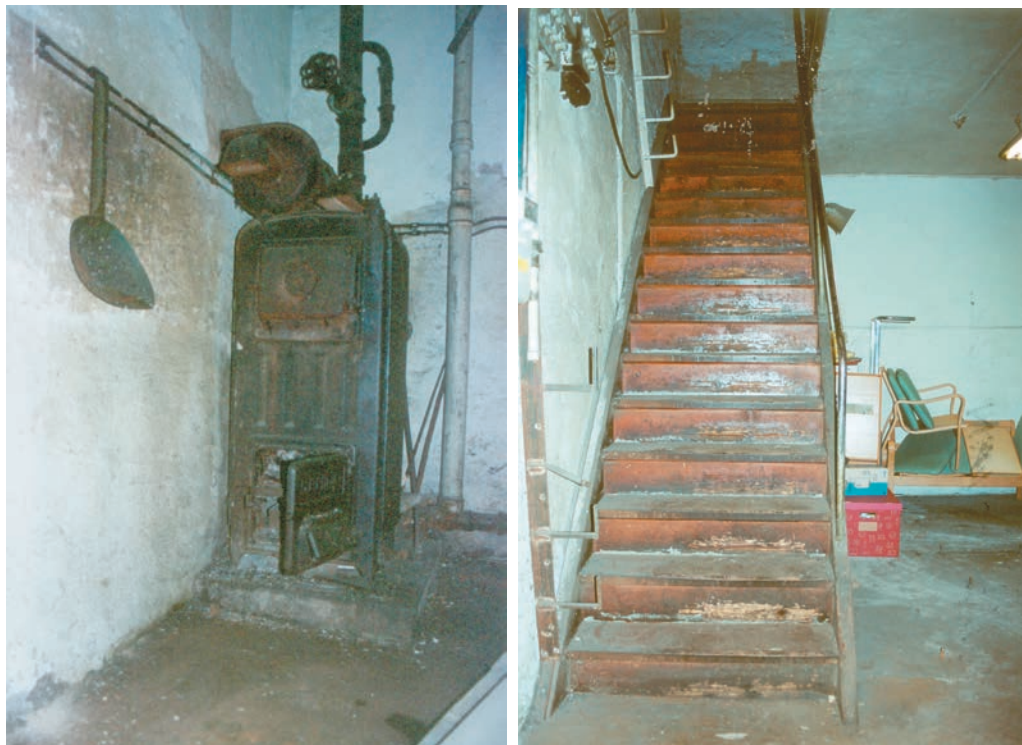
Rum 010. Äldre gjutjärnskamin samt trätrappa. 2004.

**Övrigt:** Rak trätrappa som leder upp till den övre våningen. Enkelt räcke i stål. Lysrör-sarmaturer. Flera proppskåp o.dyl. Stor gjutjärnsradiator som nästan täcker hela väggytan mellan rum 005 och 011. I rummet står en äldre gjutjärnskamin. I rummet finns bl a ett avhängt äldre dörrblad bevarat.

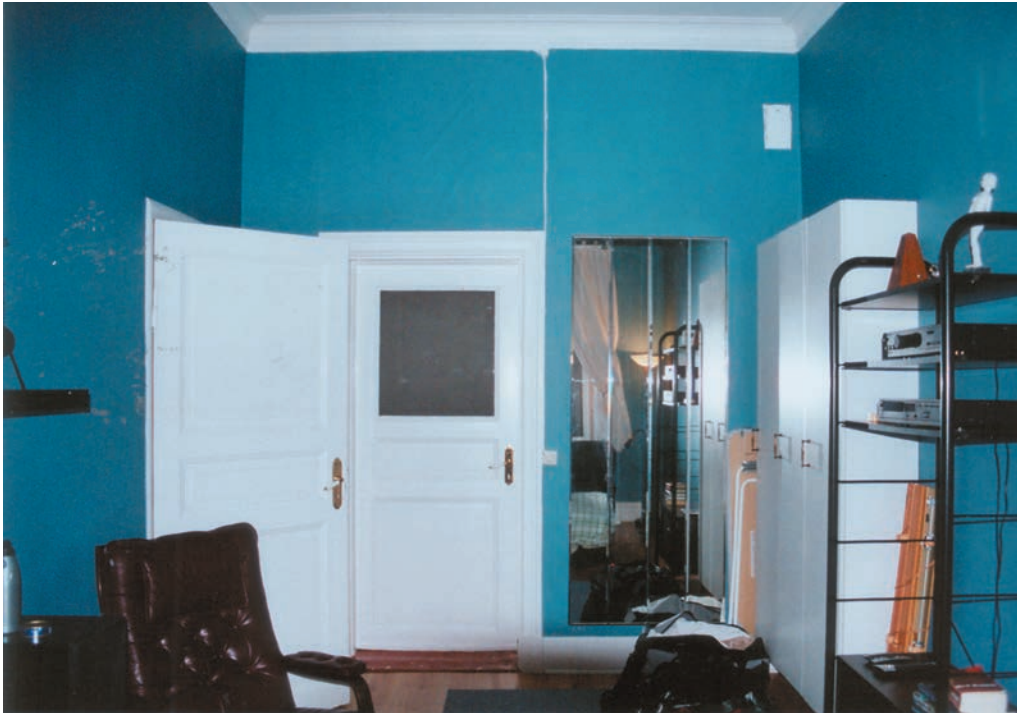
Rum 107, sett mot rum 111. 2004.

DB 107:111 – spegeldörr, modell 1 (se bilaga) men den övre fyllningen är i frostat glas.  
Trycke och äldre gångjärn. Profilerade dörrfoder samt enkel profilerad dörrnisch.  
**Väggar:** Tapet, målad.

**Skador:** Färg släpper i taket och det förekommer en del sprickor. Allmänt slitet..

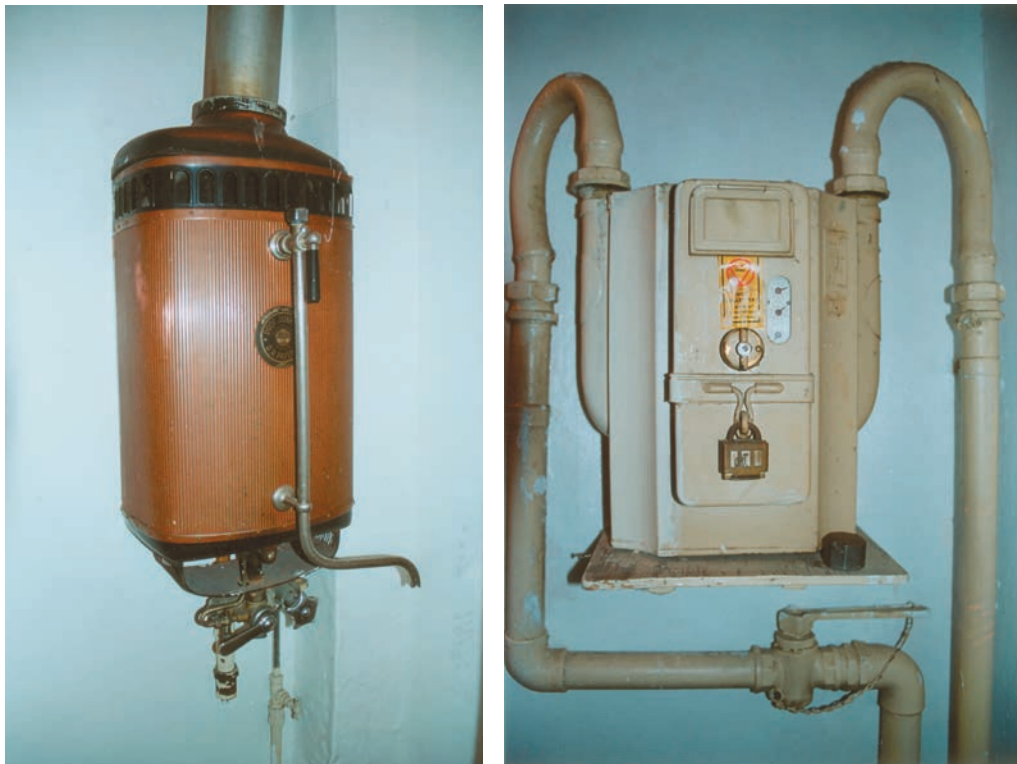
Rum 214: En äldre modell varmvattenberedare samt en gasmätare för poletter. 2004

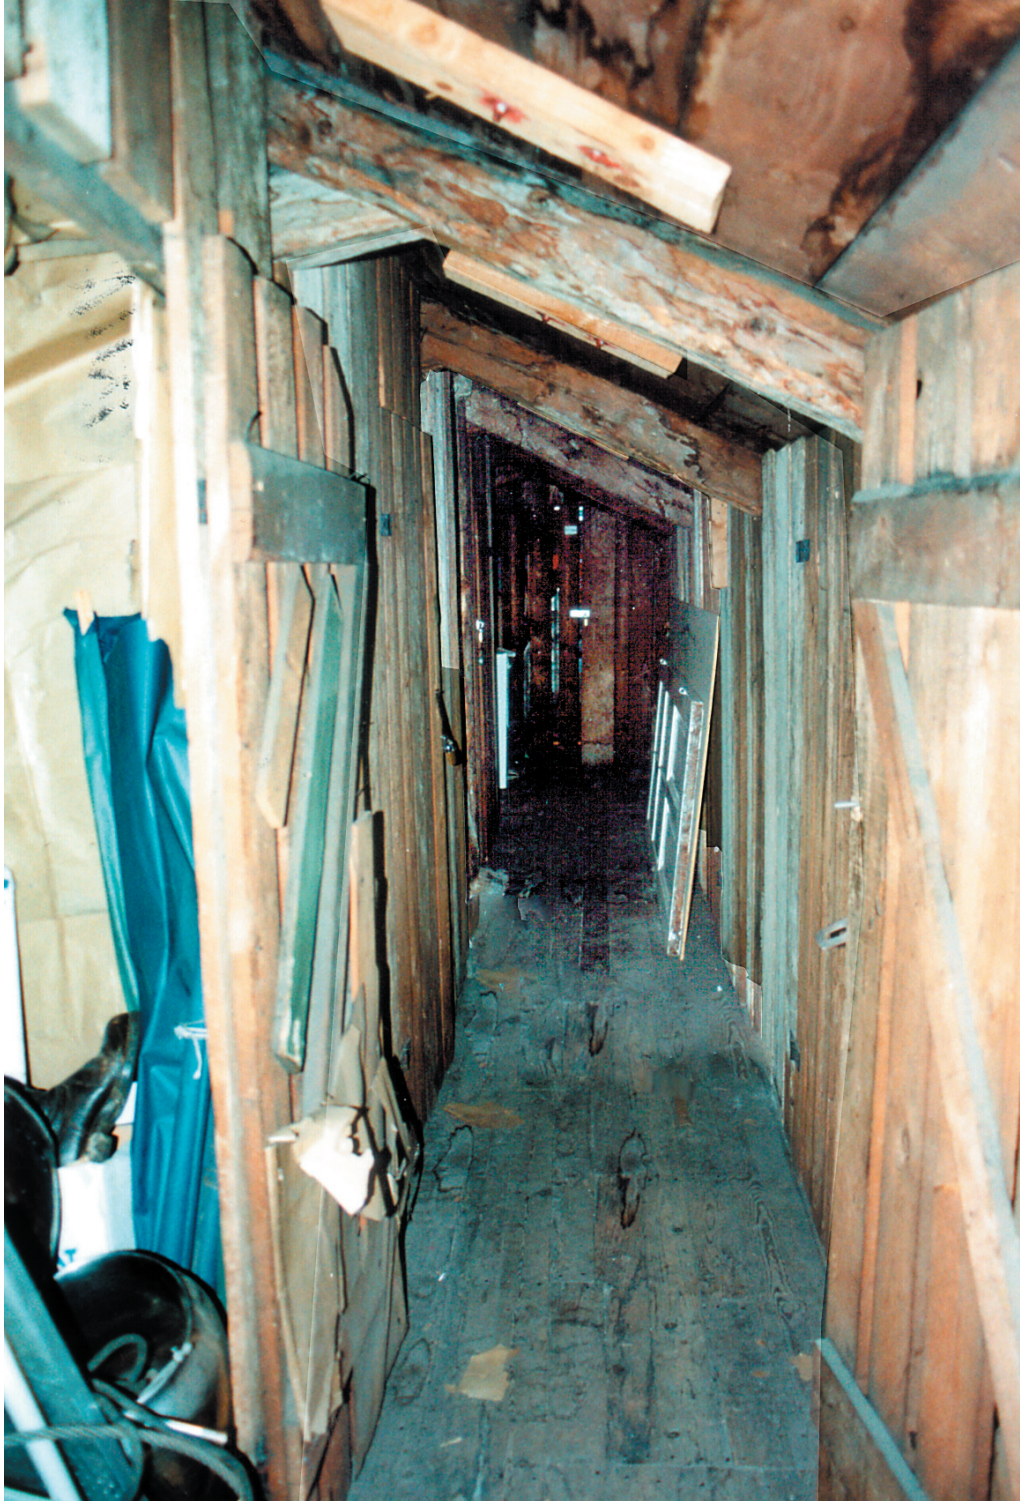
Den välbevarade vinde med träförråd utmed sidorna. 2004.

Trappan upp till vinden går från gårdstrapphuset. Trappan är av kalksten lika resten av trapphuset. Vinden är väldigt välbevarad och i princip intakt sedan den byggdes 1885. Det står mycket saker och skräp över hela vinden som kantas av små vindsutrymmen. Utöver detta finns ett större utrymme som troligen användes som torkvind. Synliga takbjälkar samt ett fåtal små enkla takfönster, ej kupor. Förekommer en del fuktskador, men dessa är troligen äldre.
