113-029-30

**Masthugget 4:7**

Fjärde Långgatan 9, Göteborg

**KONDITIONSUNDERSÖKNING  
AV BYGGNADSKONSTRUKTIONER**

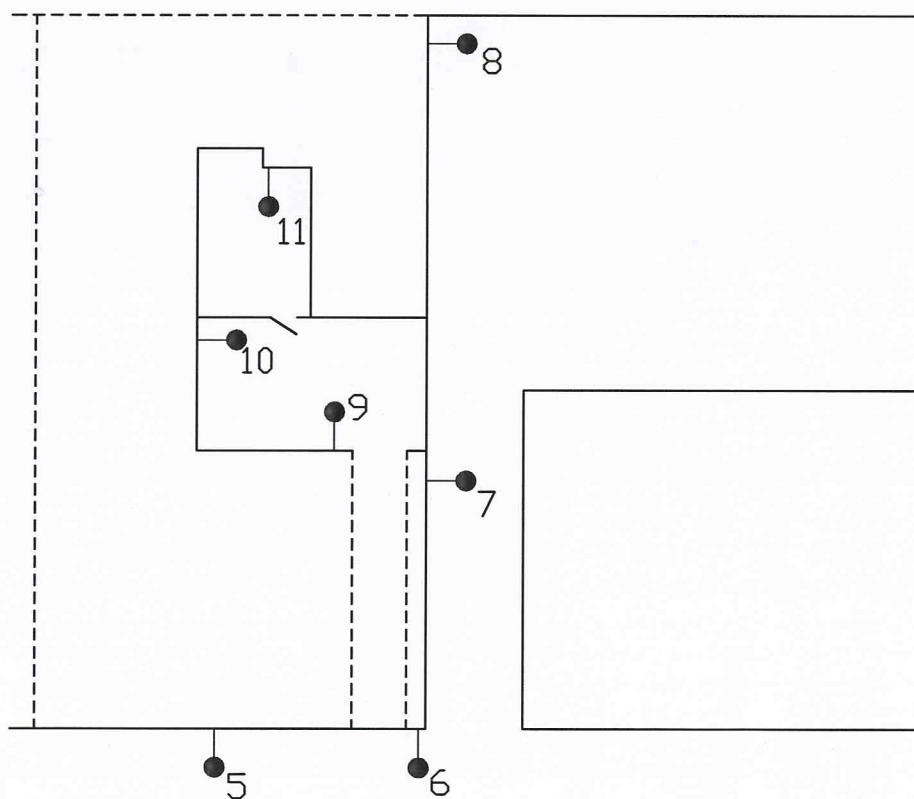
LUTNINGSMÄTNING GOLV  
2013-03-21  
Jessica Brumback, Janusz Dura

Alla undersökta golv visar stor lutning (0,8 – 3,1 cm/lm) och lutningarna är riktade mot östra eller nordöstra delar av huset - se bilaga 3c. Fönsteromfattningar i fasaden mot 4-e Långgatan visar också på en stor lutning mot öster och även icke bärande innerväggar lutar åt samma håll. Huset verkar luta i sin helhet mot öst och nordost.

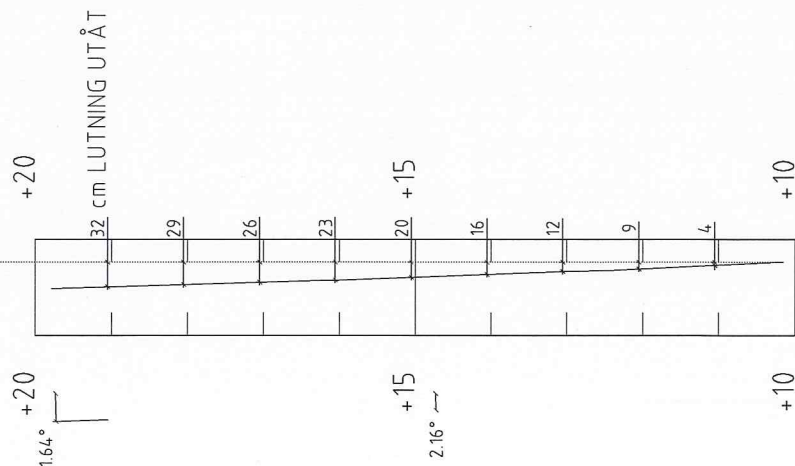
SEKTION A-A

MEDELLUTNING: 2.01°

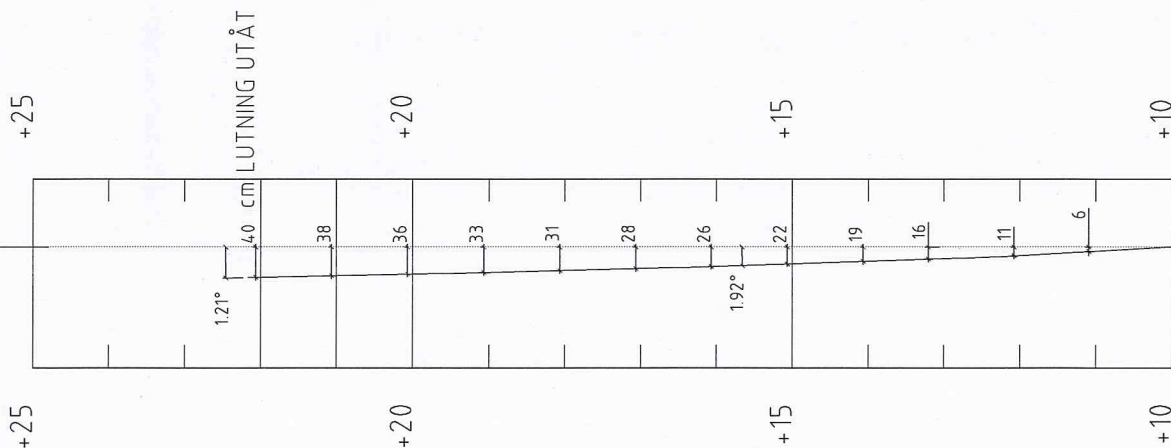
SEKTION B-B

MEDELLUTNING 1.88°

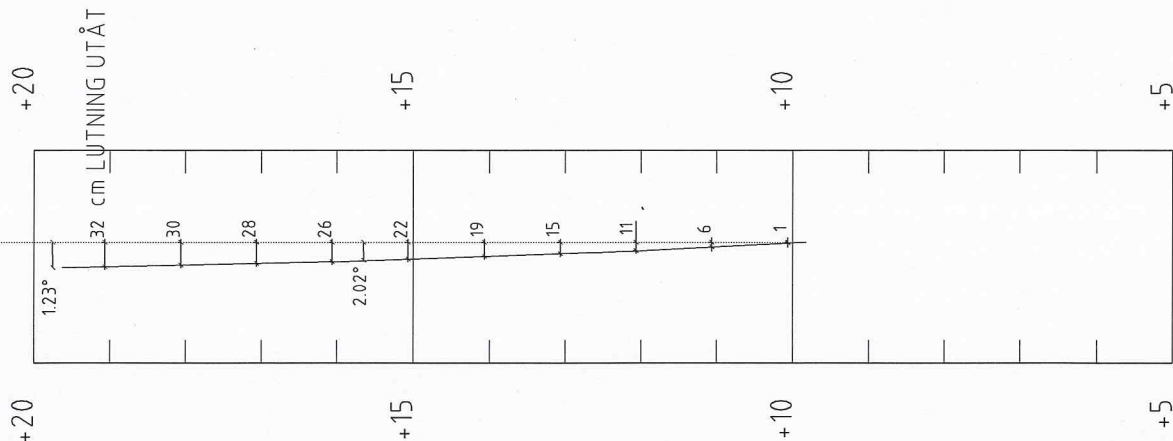
SEKTION C-C

MEDELLUTNING 1.96°

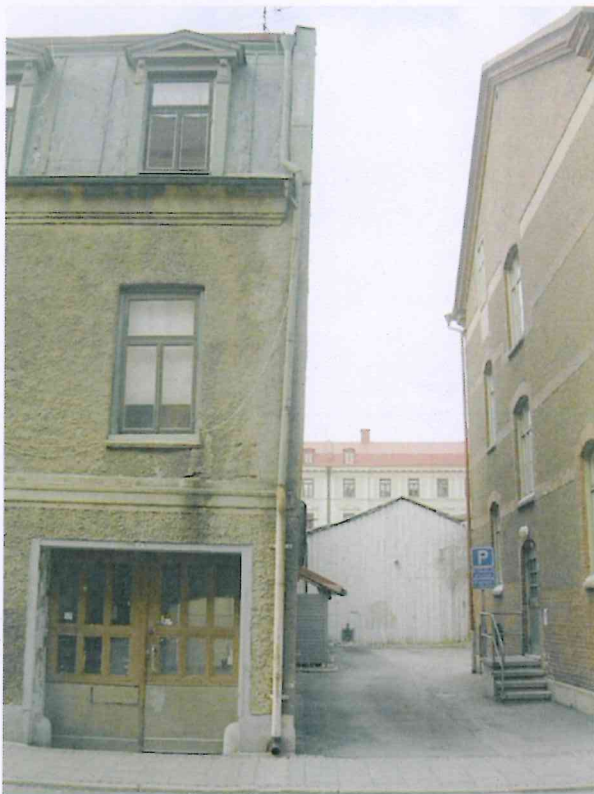
Fri gavelfasad mot öst visar stor lutning utåt. Utförd lutningsmätning visar på stor skillnad mellan botten och toppen (32-40cm) – se bild 1. Mätningen utfördes i två linjer på var sida och en i mitten motnocken – se bilaga 3d.

1. Lutande gavelvägg

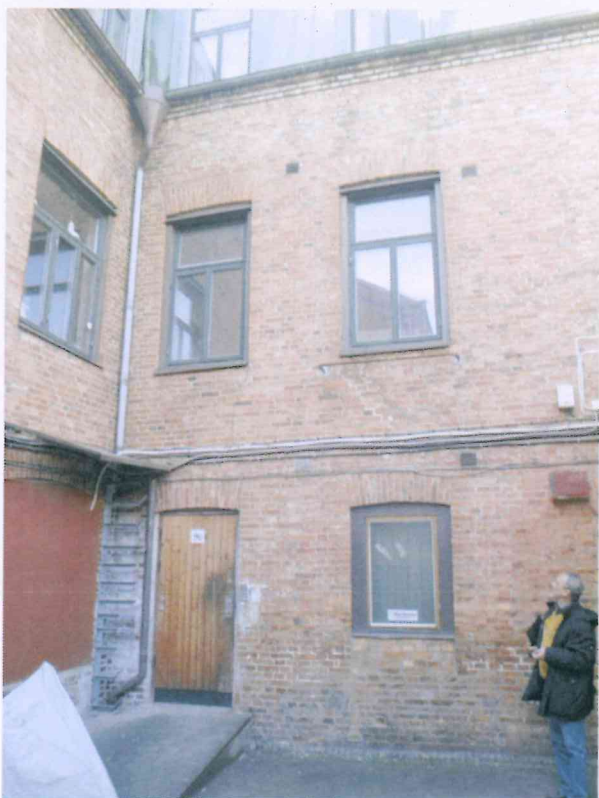
Vi kan konstatera att inga tydliga sättningssprickor finns i fasaderna (i den mån de kunde besiktas). Gatufasaden är putsad med grov spritputs och eventuella små sprickor är svåra att upptäcka. Det finns en spricka i mitten av fasaden (i frisinje längs bjälklaget på första våningen) men det är svårt att avgöra om det är sättningsspricka eller torrspricka då hela huset lutar längs denna fasad. Gårdsfasader är av tegel och där finns några områden med frostskaade tegelstenar. Gårdsfasad mot öst och norr har spår av lagningar efter trappstegformade sprickor – se bild 2. Sockel längs gatan är fuktskadad med nedfallande puts som följd.

2. Frostskador (nedre del), lagningar i murverket vid fönsterna.

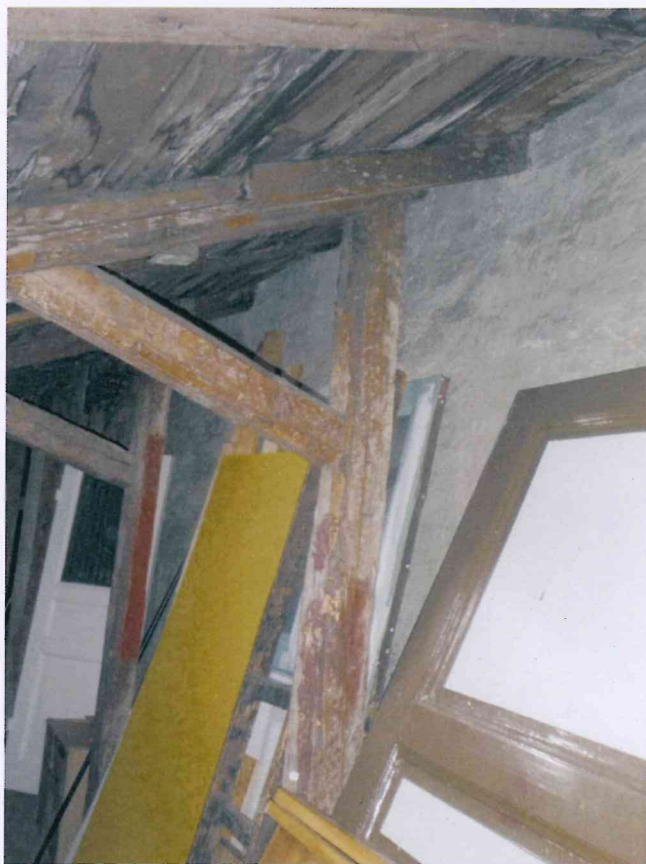
Takets träkonstruktion visar inga större fel och är relativt väl bevarat trots spår efter tidigare läckage. Takkonstruktionen i gårdsdelen är byggd oberoende av brandvägg mot fastighet på nr 11 – se bild 3.

3. Takkonstruktion mot brandvägg. Gamla fuktskador.

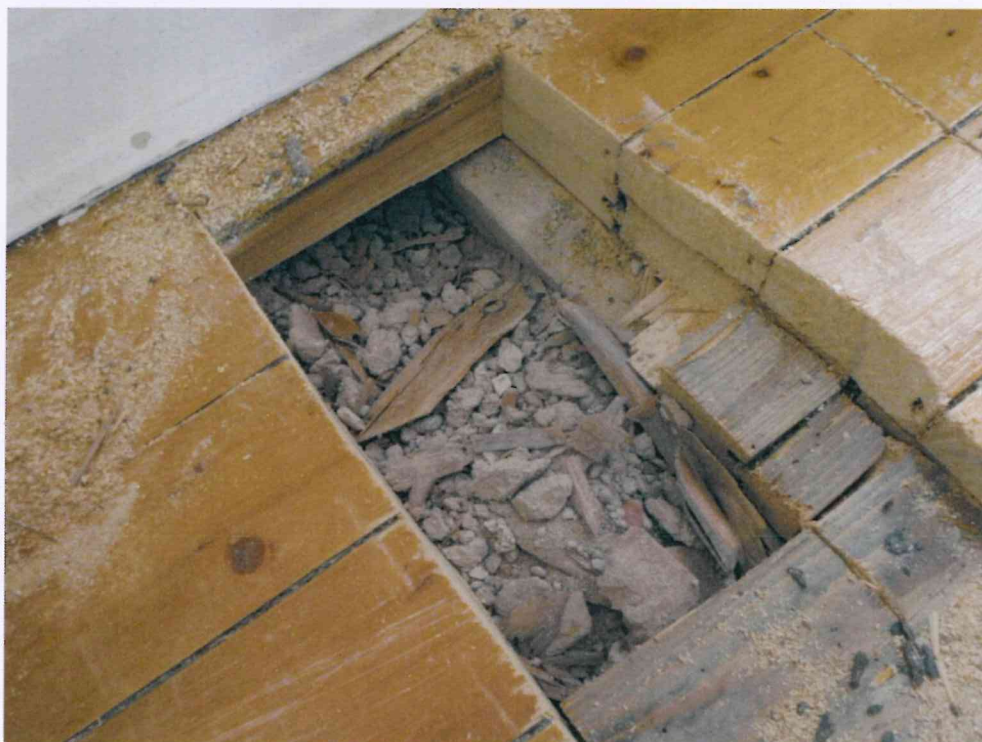
Undersökta golvbjälkar är torra (fuktkvot mellan 8,4–12,6 %) och inget svampangrepp har konstaterats. Upplag i fasadväggar verkar vara tillräckligt. Bjälkar ligger med c/c avstånd på 40-55 cm. Bjälklagen i gatudelen riktades flera gången (påsalning med nya golvbrädor eller spånskivor). Uppfyllnaden i bjälklagen består av grus! – se bild 4. Golvet i gårdsdelen är också riktat med nya skivor eller golvbrädor men med isoleringsfyllnad av spån med inblandning av kalk (normal isolering i äldre byggnader).

4. Golvets uppbyggnad, grus som fyllnads material
