# Detaljplan Carlandersplatsen och Renströmsparken

Bergteknisk utredning, hydrogeologisk undersökning, radonundersökning

Bergab – Berggeologiska Undersökningar AB

UG13013  
2015-01-23

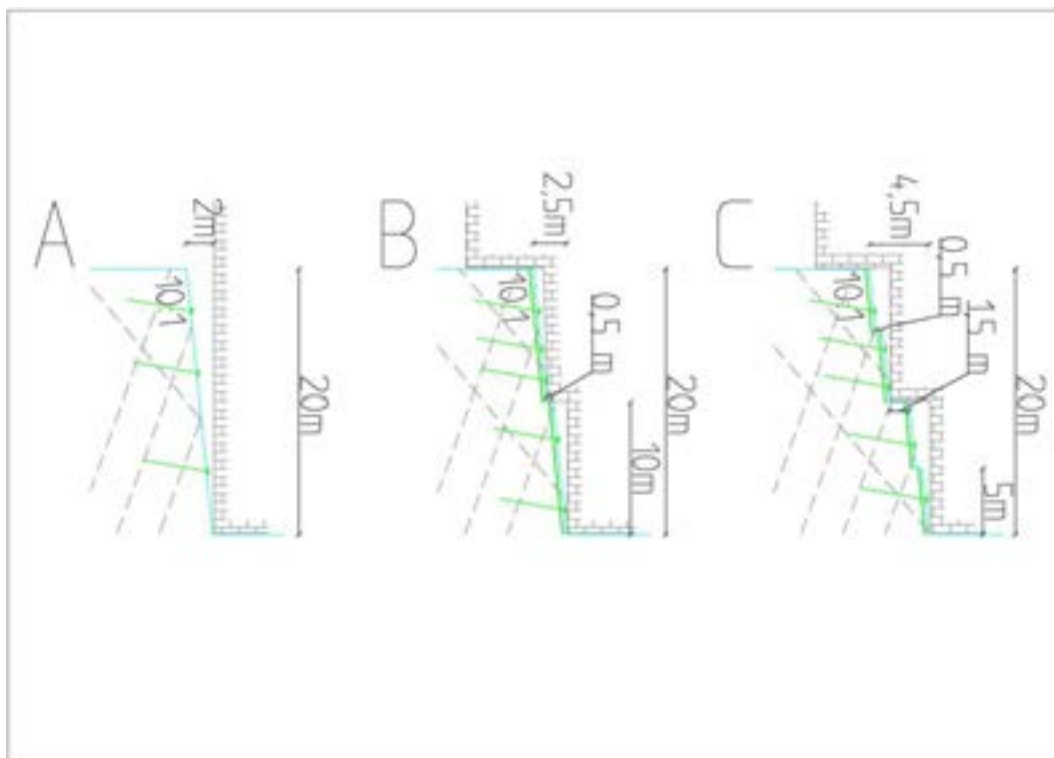
Figur 4.2. Förslagsskiss för uttag och förstärkning. Blått: teoretisk släntkrön. Grönt: förstärkning. Streckat grått: sprickor. A: uttag i en enda 20 m hög pall med permanentförstärkning. Teoretiskt släntkrön 2 m utanför byggnadens vägg. Endast grundläggning på schaktbotten. B: Uttag i två pallar med 0,5 m bred hylla för att kunna utföra förförstärkning (10 m långa bultar parallella med teoretisk släntkrön). Teoretiskt släntkrön 2,5 m utanför byggnadens vägg. Grundläggning även på teoretiskt släntkrön. C: Uttag i fyra pallar med en 1,5 m bred berghylla. Teoretiskt släntkrön 4,5 m utanför byggnadens vägg. Grundläggning även på teoretiskt släntkrön.

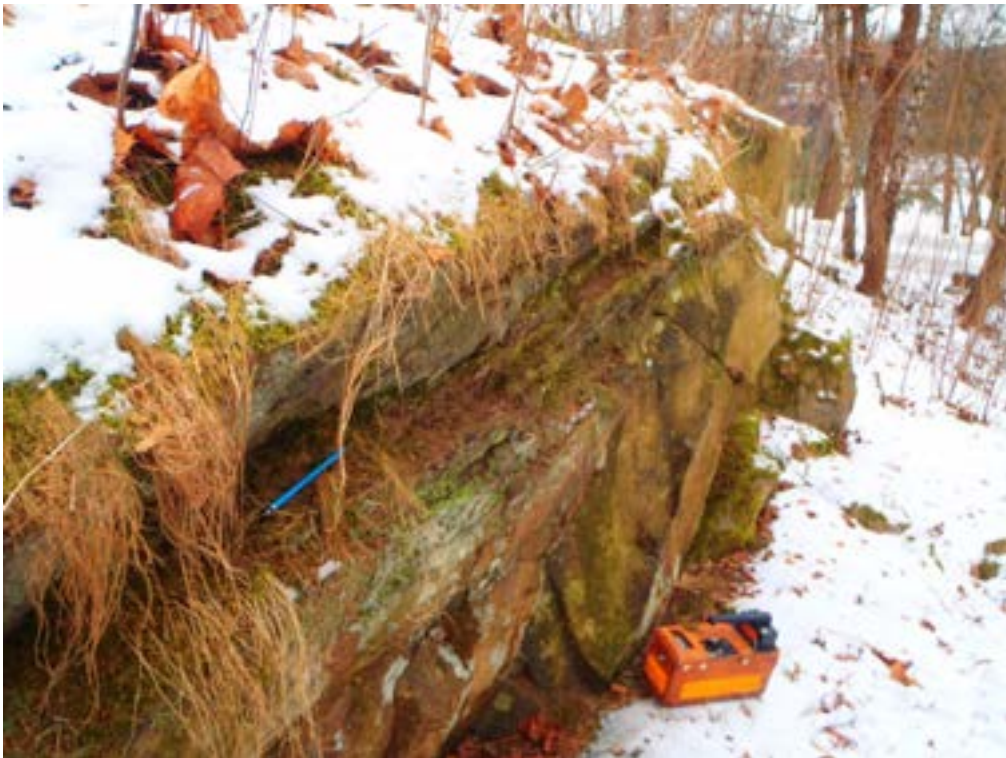
En ca 0,1-0,2 m bred skivighetszon i graniten har observerats. Zonen utgörs av en omvandlad, glimmerrik bergart och lutar medelbrant mot sydväst (135°/45-55°), parallellt med sprickgrupp 1. Se Bilaga 2 blad 2 för zonens planläge, samt Foto 4, delområde 2 i Bilaga 1.

Den observerade skivighetszonen bedöms ej utgöra risk för stabilitetsproblem i befintlig slänt. Den ligger dock i ungefärligt läge för bakkanten av planerad bergschakt för tillbyggnaden av Humanisten. Sprickzonen lutar medelbrant in i planerad bakre schaktvägg och kan medföra att schaktväggen försvagas.

Foto 4. Skivighetszon (vid pennan) som löper parallellt med bakre schaktvägg för eventuell tillbyggnad. Humanisten utanför bildens högra sida. Bild tagen mot norr.

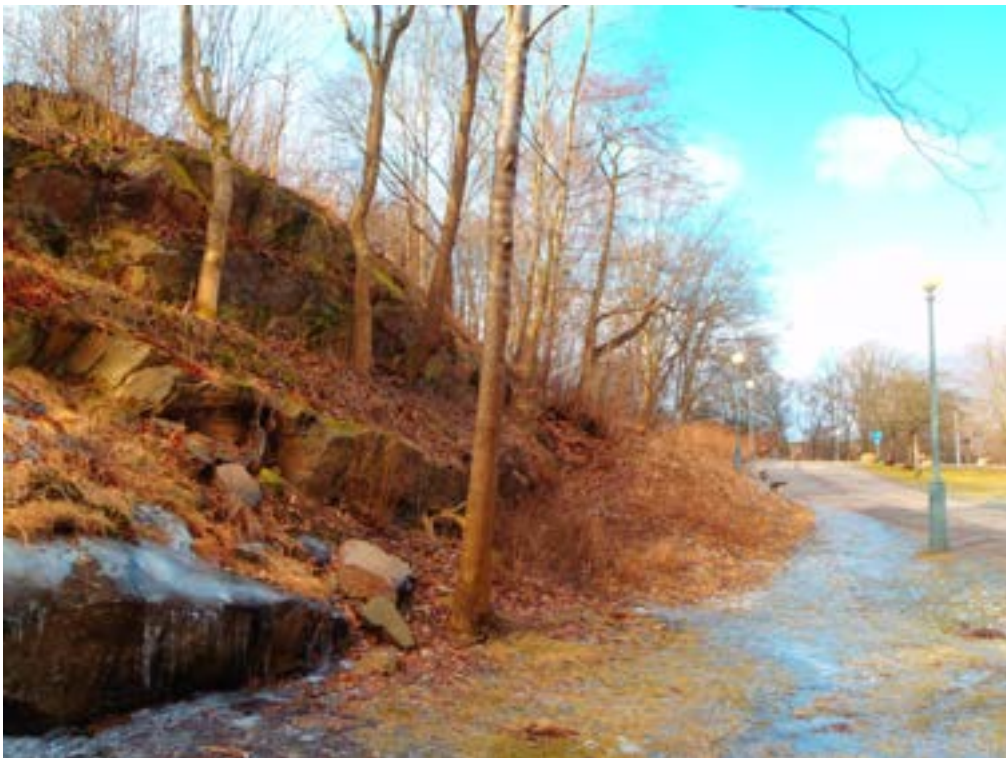
Foto 8. Södra delen av eventuell bergschakt. Södra schaktväggen löper upp i slänten bakom det närmsta trädet. Slänten bortåt i bild bedöms idag vara stabil; hitom det närmsta trädet finns dock löst bergmaterial. Bergrensning bör utföras, se Delområde 3. Bild tagen mot nordväst.

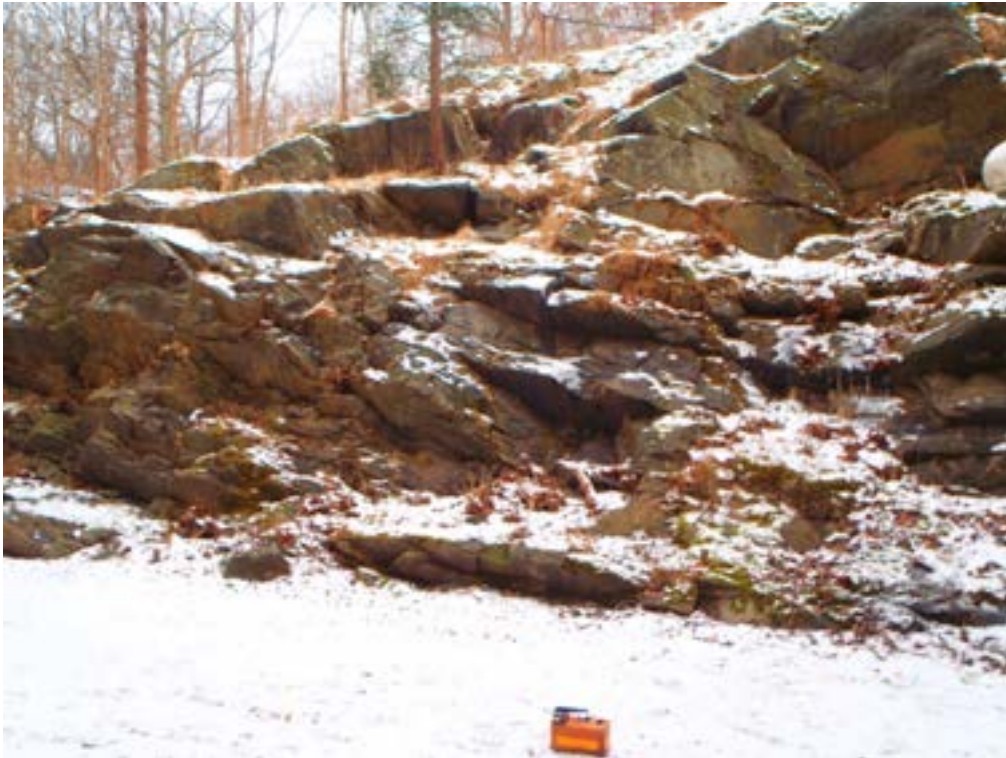
I den befintliga framsprängda skärningen bakom Språkskrapan förekommer löst bergmaterial. I den norra delen av denna skärning noterades även potentiellt instabila större block, bildade genom uppsprickning längs sprickplan som lutar medelbrant ut ur slänten (sprickgrupp 3); se Foto 5, delområde 3 i Bilaga 1. I skärningen växer även träd som kan orsaka rotsprängning och utfall av block. Utströmmande vatten bidrar även till destabilisering av slänten genom frostsprängning av block när vattnet fryser vintertid. Se Foto 3 och 4, delområde 3 i Bilaga 1.

Foto 3. Södra delen av bergskärningen bakom Språkskrapan. Träd och löst bergmaterial finns i skärningen. Berg- och vegetationsrensning bör utföras. Bild tagen mot sydväst.

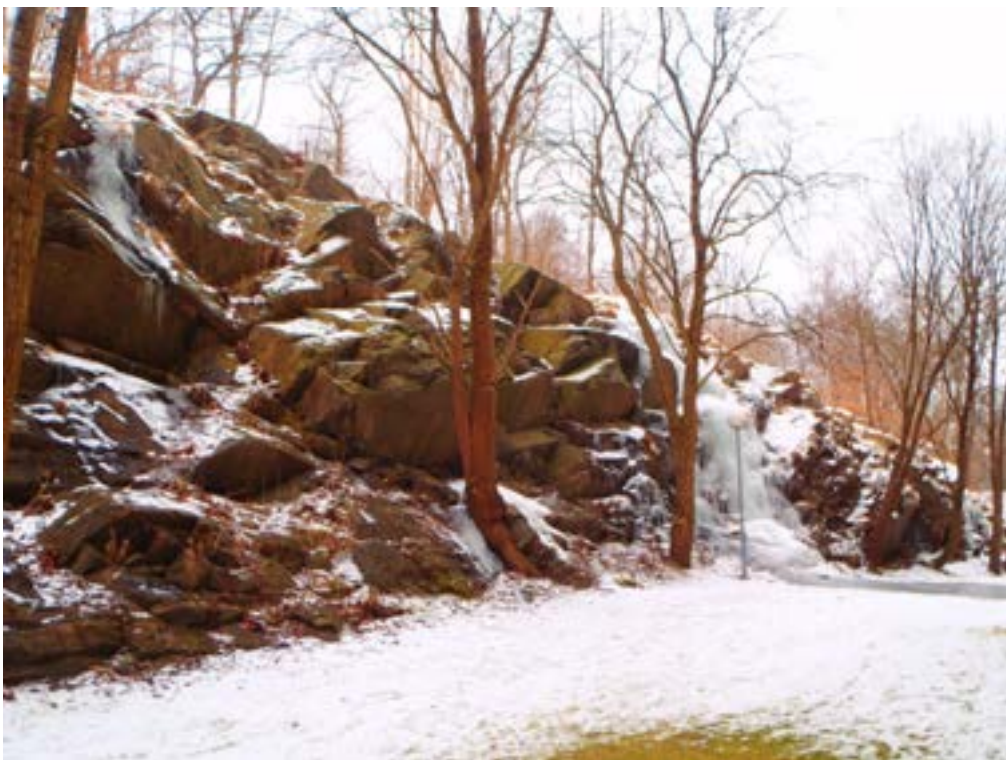
Foto 4. Norra delen av bergskärningen bakom Språkskrapan. Löst bergmaterial finns i skärningen, liksom potentiellt instabila större block. Bergrensning och bultning bör utföras. Bild tagen mot nordväst.

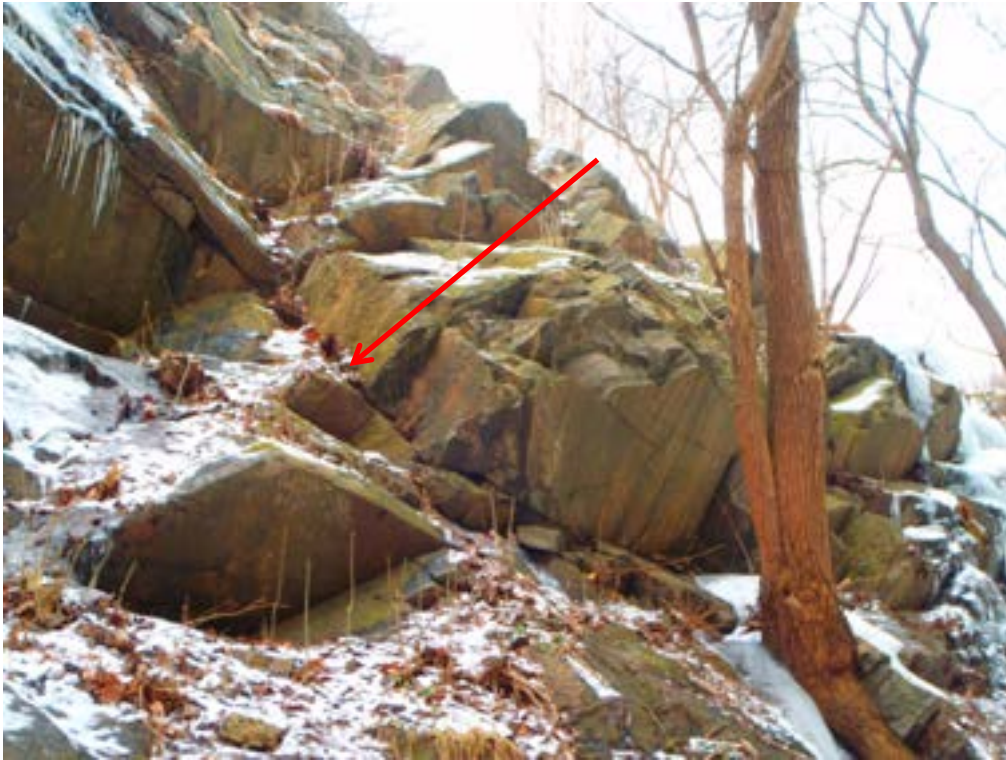
Foto 5. Detalj av Foto 4: sprickor som lutar medelbrant ut ur skärningen (röd pil) ger potentiellt instabila block. Bergrensning och eventuell bultning bör utföras. Bild tagen mot nordväst.

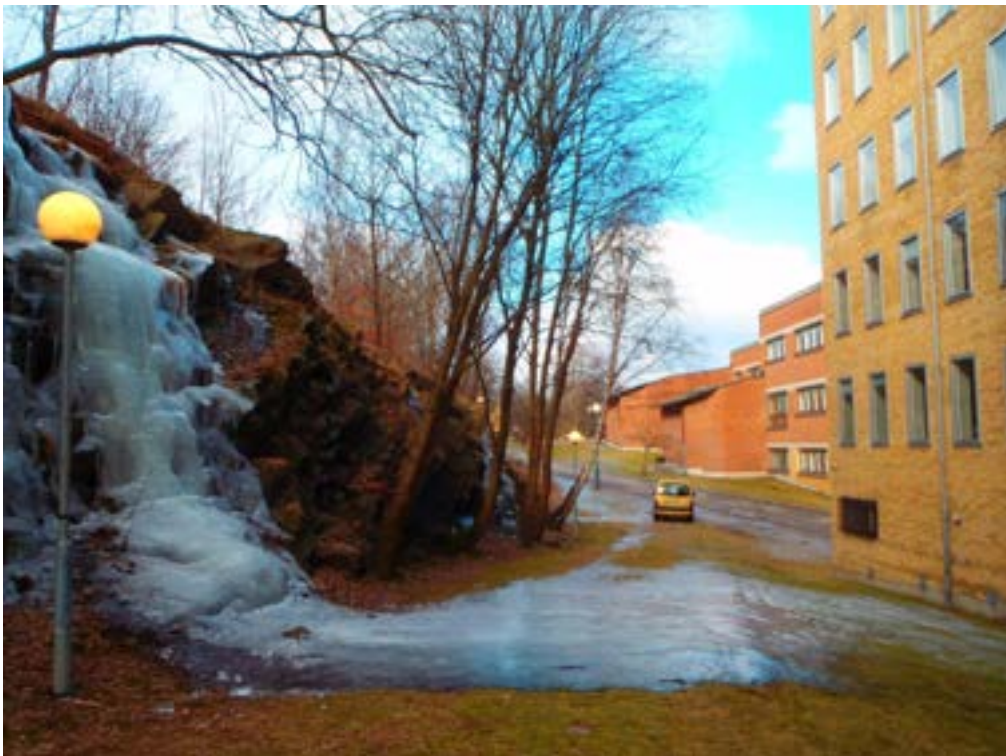
Foto 6. I norra delen av skärningen strömmar vatten ut över släntkrön, fram till byggnaden. Utströmmande vatten och is finns även i den södra delen av skärningen (se Foto 2). Bild tagen mot nordväst.

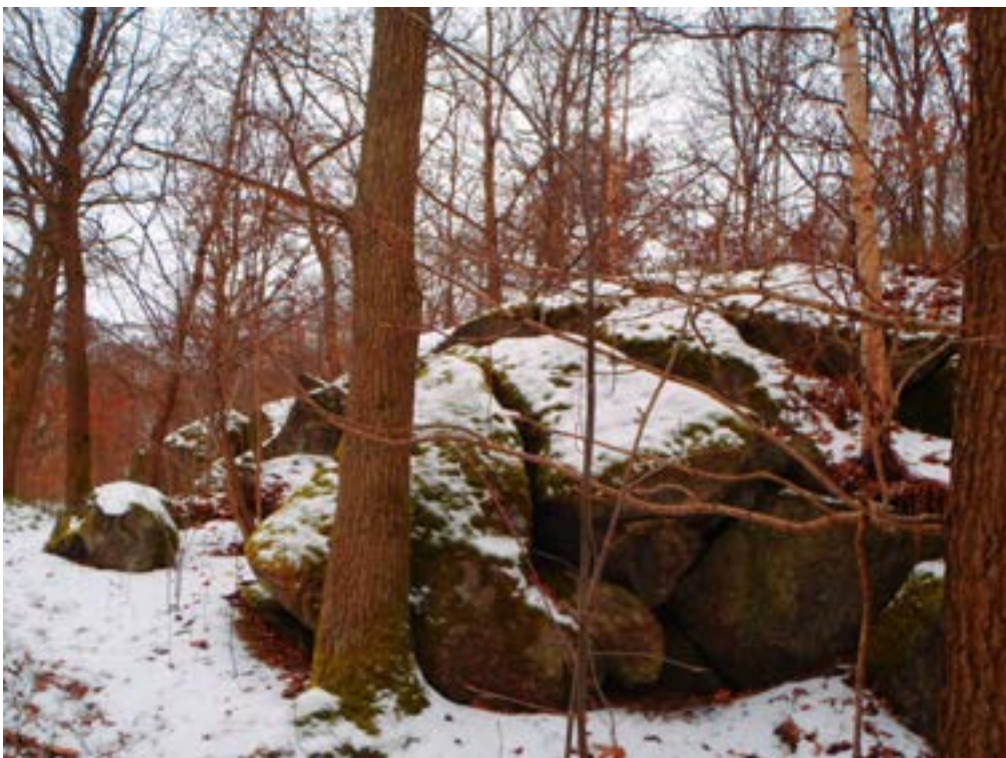
Foto 8. Den naturliga slänten väster om Bernhard Karlgrens Gångväg bedöms idag vara stabil men ett blockuppsprucket parti finns ungefär mitt emot Språkskrapan. En eventuell bergschakt i direkt anslutning detta parti (till vänster i bild i så fall) kan destabilisera blocken som då bör tas bort. Bild tagen mot sydöst.

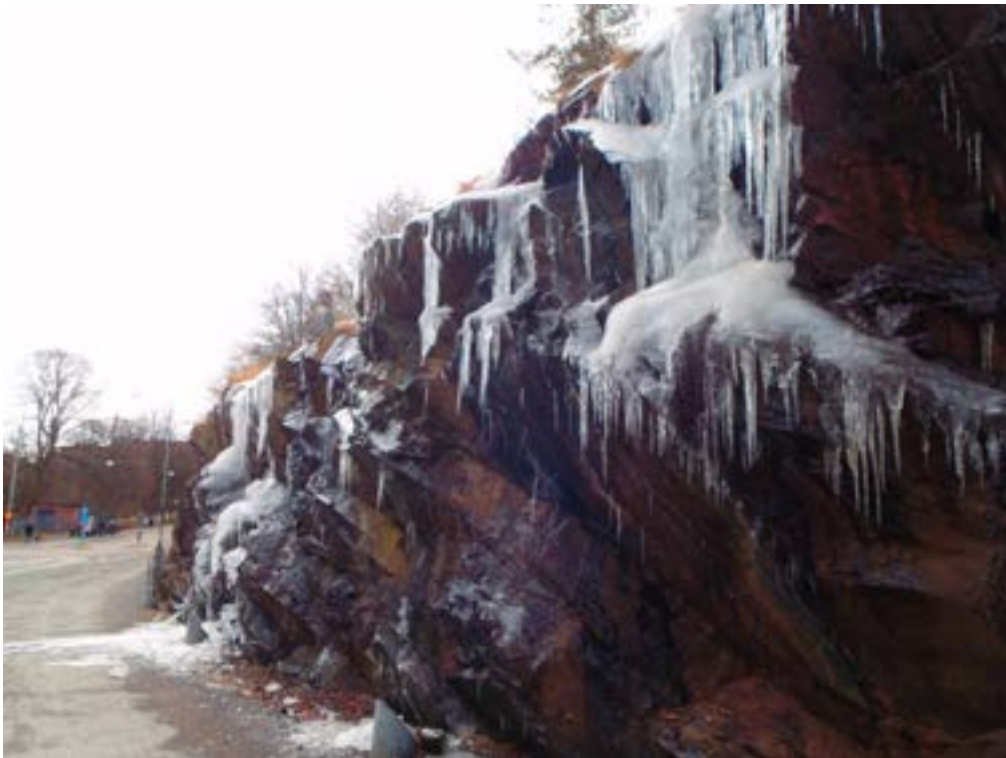
Befintlig framsprängd bergskärning mot Carlandersplatsen bedöms idag huvudsakligen vara stabil. Skärningen är förstärkt med bultar av typ kamjärnsstål samt sprutbetong. I skärningens norra ände noterades dock ett potentiellt instabilt block, se Foto 5, delområde 4 i Bilaga 1. Den norra delen av skärningen destabiliseras ytterligare av det utströmmande vattnet som, när det fryser vintertid, orsakar frostsprängning av potentiellt instabila block.

Foto 4. I bergskärningens norra ände strömmar stora mängder vatten ut och bildar istappar och svallis.

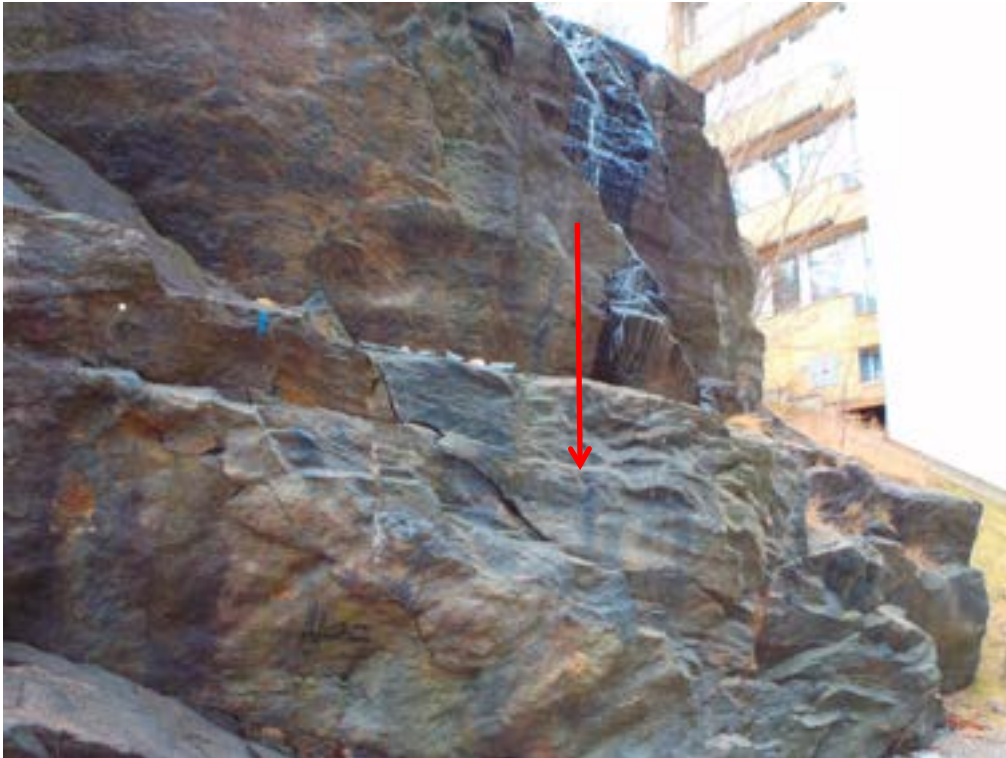
Foto 5. I bergskärningens norra hörn noterades potentiellt instabila block (röd pil). Bergrensning bör utföras i det norra partiet, eventuellt även bultning.

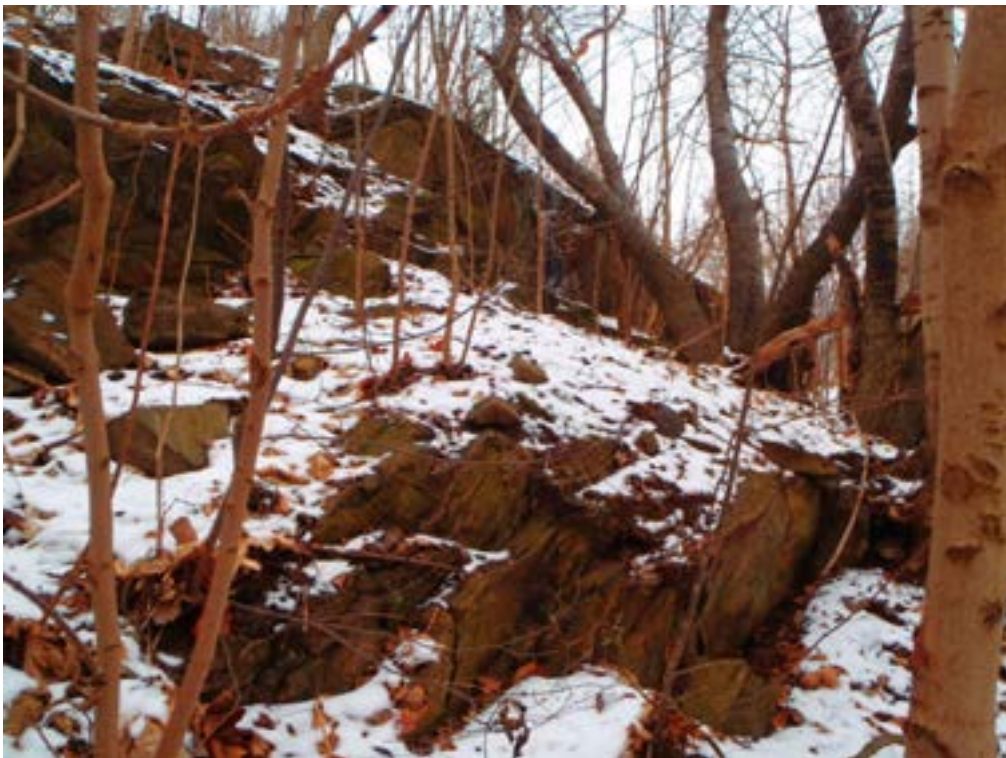
Berggrunden är ställvis skivigt uppsprucken parallellt med sprickgrupp 1. Uppe i slänten, ca 20 m väster om Carlandersplatsen, noterades en ca 0,5-1 m bred skivighetszon med sprickavstånd 0,1-0,2 m eller glesare. Ytterligare kross- och skivighetszoner är: 1. en injektionsmigmatit som noteras ca 30 m väster om bergskärningen mot Carlandersplatsen, med en vittrad mörk bergart och öppna sprickor; 2. en krosszon i samband med kontakten gabbro-gnejs löpande längs Bernhard Karlgrens Gångväg. Se Bilaga 2 för zonernas planlägen.

Foto 6. Ca 20 m väster om bergskärningen, uppe i slänten, finns en bergskant. Bergskanten utgörs delvis av en skivighetszon, längst ner i bild. Högre upp i slänten och längs Bernhard Karlrens Gångväg finns fler skivighetszoner. Bilden tagen mot norr.

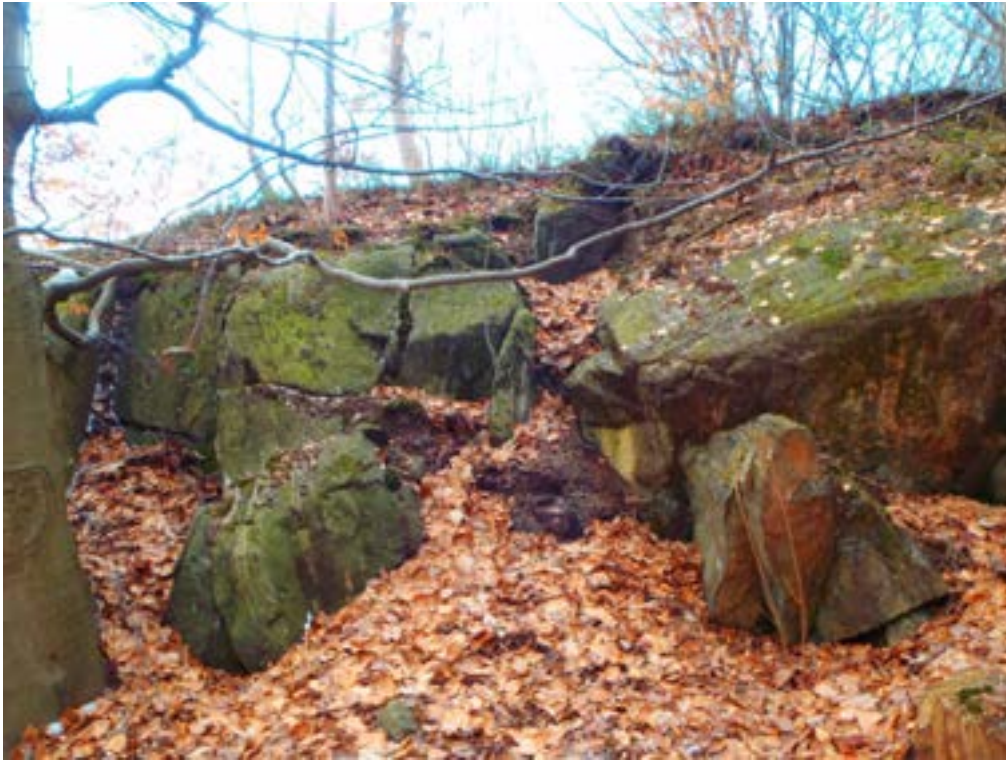
Foto 9. I slänten i Foto 9 noterades s.k. injekteionsmigmatiter, med delvis vittrade mörka bergarter och öppna sprickor (som löper inåt i bilden). Bildens läge är ungefär vid släntfot för en eventuell ny byggnads bakre schaktvägg. Sprickorna löper parallellt med den bakre schaktväggen. Bild tagen mot sydöst.

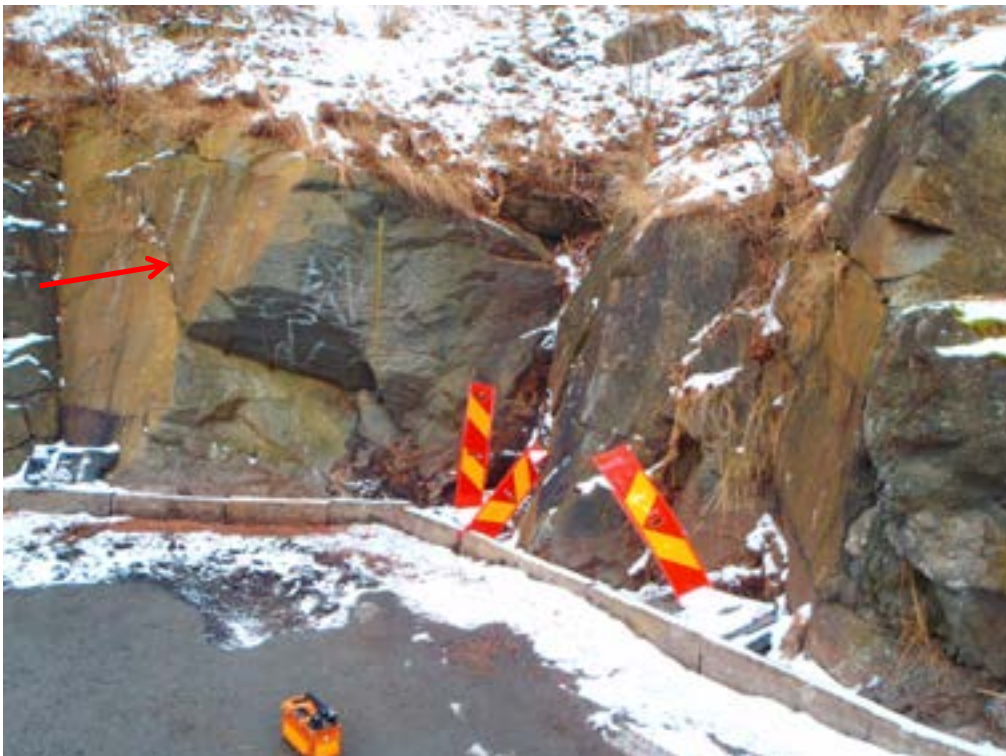
Befintliga bergskärningar längs Volrat Thamsgatans västra sida bedöms också vara stabila idag. Vid "fickan" mitt emot pumphuset noterades dock ett block med ett sprickplan som lutar  $60^\circ$  ut ur skärningen (sprickgrupp 5). Framför blocket sitter två genomrostade bultar som helt saknar funktion (se Foto 3, delområde 5 i Bilaga 1). Blocket hänger dock ihop med stabil berggrund på sin högra sida och bedöms idag ej utgöra risk för utfall.

Foto 2. "Fickan" i Volrat Thamsgatans västra sida. Till vänster om sergeanterna sitter ett block som är "säkrat" med två vertikala bultar. En spricka löper medelbrant uppåt slänten, markerat med röd pil. Blocket bedöms hänga ihop med berggrunden till höger, bakom den vänstra sergeanten, och inte utgöra risk för nedfall.

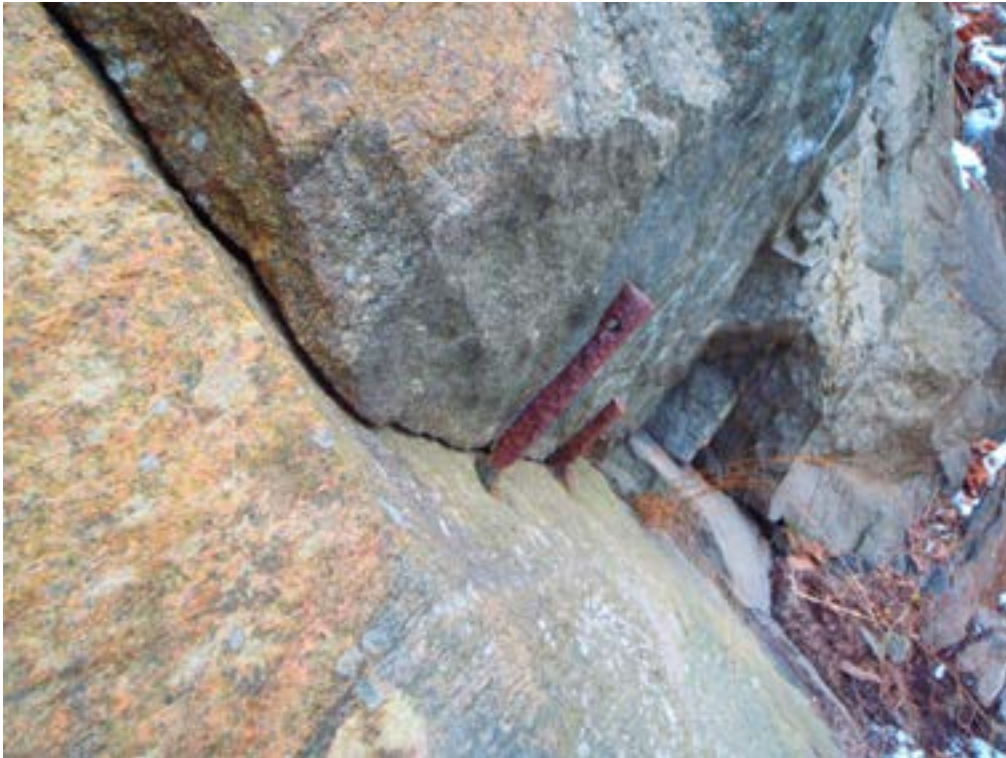
Foto 3. Närbild av de genomrostade bultarna framför blocket i Foto 2. Bultarna saknar funktion; det är ett ca 10 mm stort mellanrum mellan bultarna och själva blocket.

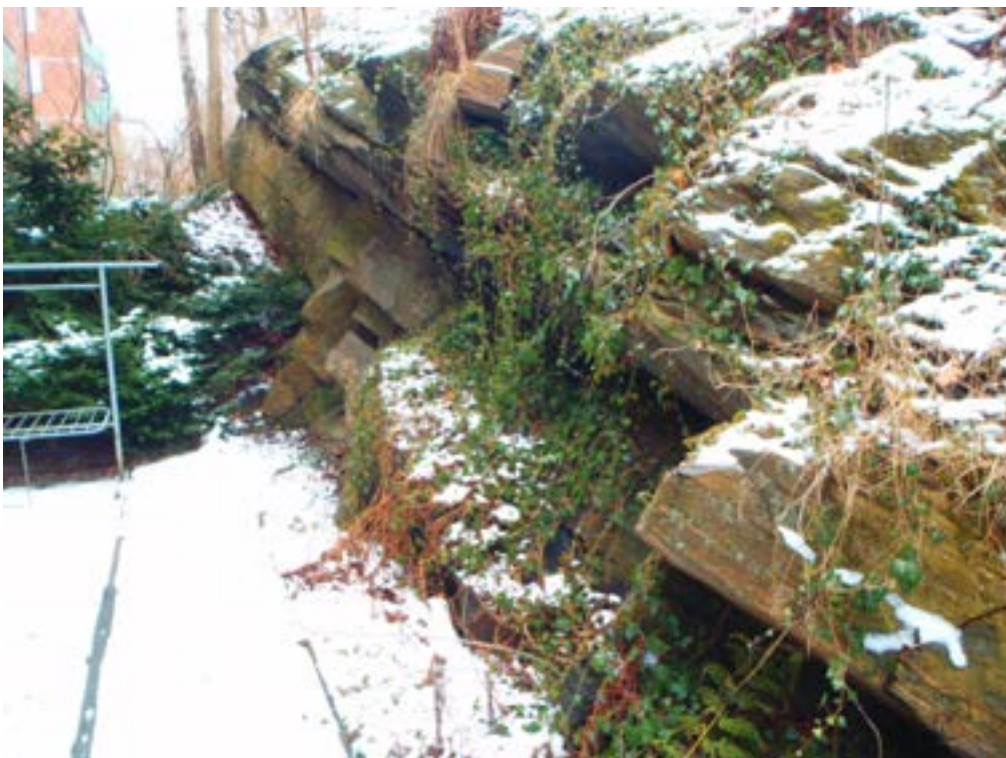
I skärningarna mot Eklandagatan 23 och 29-31 noterades omfattande överhäng bildade av sprickgrupp 1. Dessa sprickor har dessutom en sprickvidd på 10 mm eller mer. Sammantaget ger detta potentiellt instabila block i skärningarna. Se Foto 10 och 11, delområde 5 i Bilaga 1. Dessa slänter omfattas dock ej av aktuell detaljplan.

Foto 10. Bakom Eklandagatan 29-31 finns en bergskärning med skivig uppsprickning parallell med gnejsens foliationsriktning. Potentiellt lösa överhäng har bildats. Bilden tagen mot syd, från trappan som leder ned från uteplatsen.

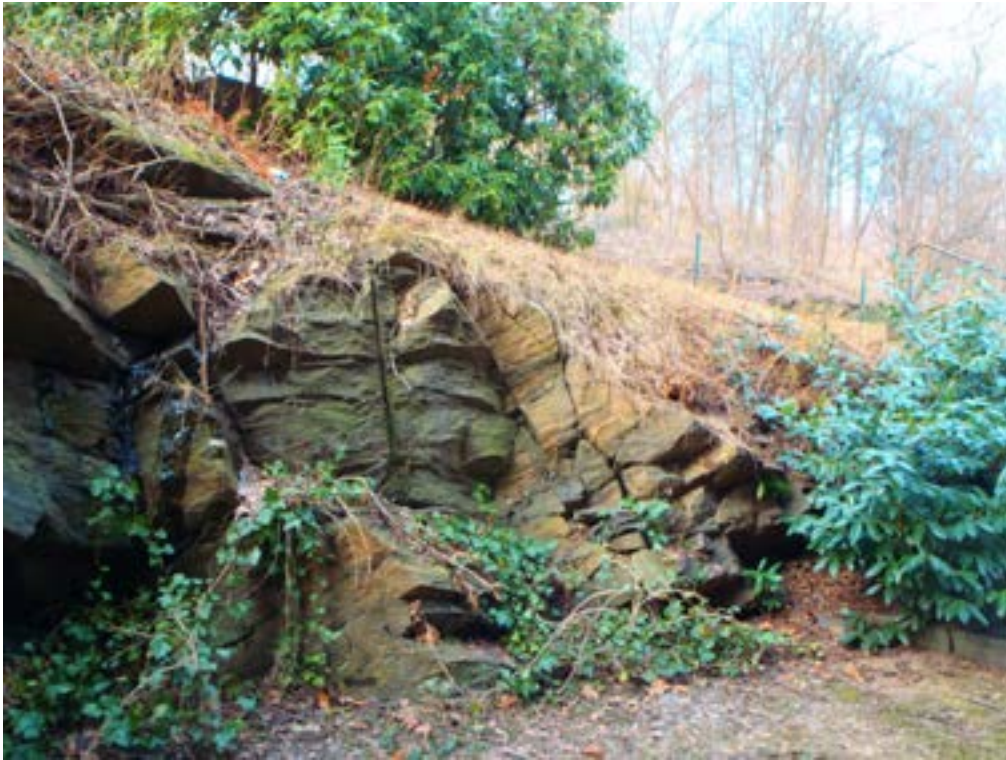
Foto 11. I skärningen bakom Eklandagatan 29-31 finns även sprickplan som kan medföra utglidning. Skärningen bör rensas på löst bergmaterial.

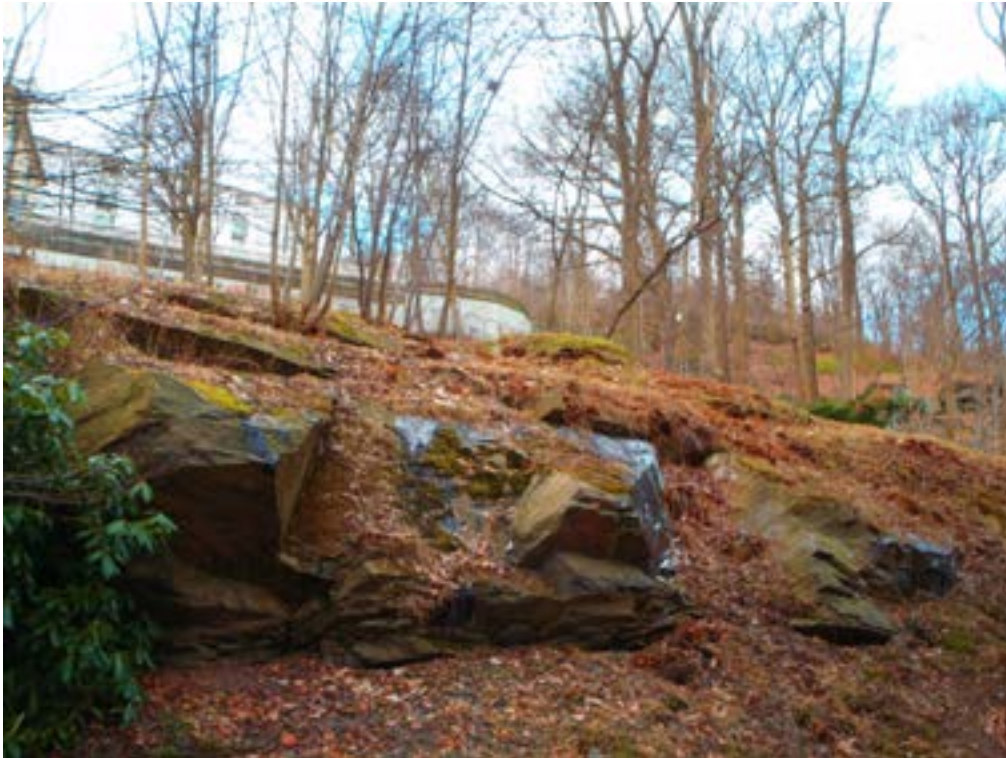
Foto 13. I skärningen sydväst om Eklandagatan 23 finns potentiellt instabila block. Bergrensning bör utföras. Bild tagen upp mot eventuell nybyggnad.
