GÖTEBORGS FRIHAMNS AB

## **Ettapp 1, Frihamnen**

UPPDRAGSNUMMER 1312055.000

### **ÖVERSIKTLIG MILJÖTEKNISK MARKUNDERSÖKNING**

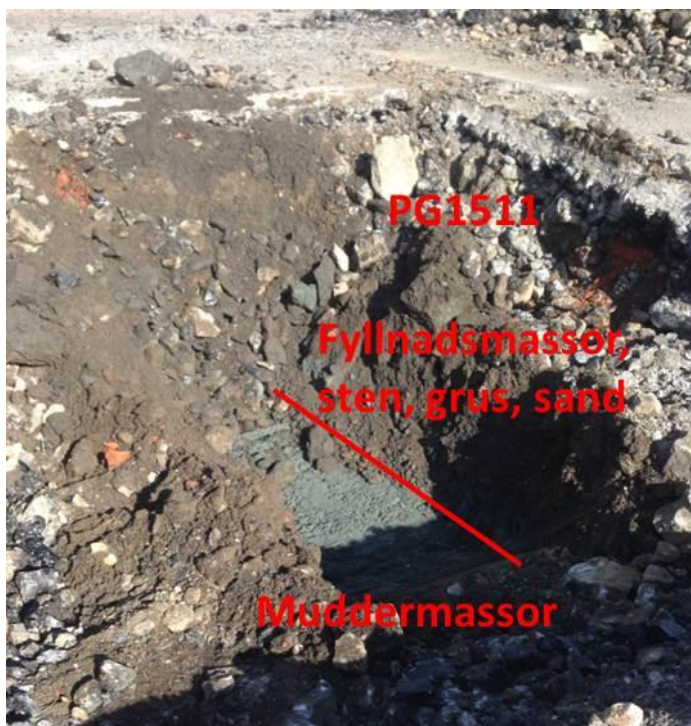
I **figur 7.1** och **7.2** visar fotografier över provgroparna PG1511 och PG1514 med typiska grusiga fyllnadsmassor, innehållande rivningsrester, samt underlagrande muddermassor.

**Figur 7.1.** Bild av PG1511, djup 0-0,7 m u my, med typiska fyllnadsmassor.

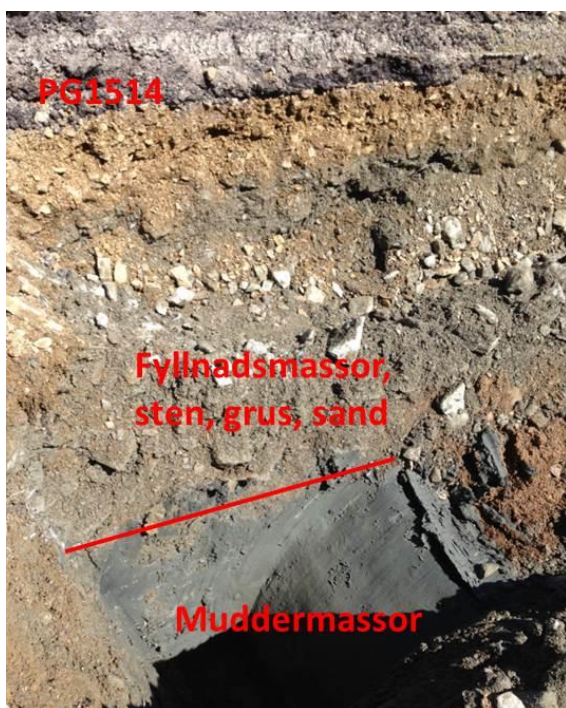
**Figur 7.2.** Bild över PG1514, djup 0-1,8 m u my, med typiska fyllnadsmassor.
