Författare
Anton Hellberg
E-mail
Anton.hellberg@afry.com
Datum
28/02/2020
Rev. A
25/05/2020

Bro 1480-1672-1, Lundby Hamngata. Bro över Kvillebäcken

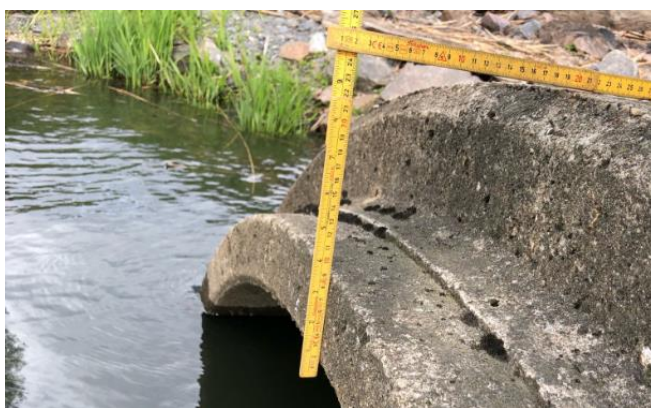
Figur 3.1 Betongtjocklek trumma.

Betongtrummorna kontrollerats på plats och består av 1-meters element med en ytterdiameter på ca 2,8 m en tjocklek på ca 2,5 dm, se Figur 3.1. Detta stämmer relativt väl mot de standarddimensioner som finns för armerade betongtrummor. Oarmerade trummor av dessa dimensioner har inte hittats som standardutförande. Det kan därför antas att även dessa betongtrummor är armerade.

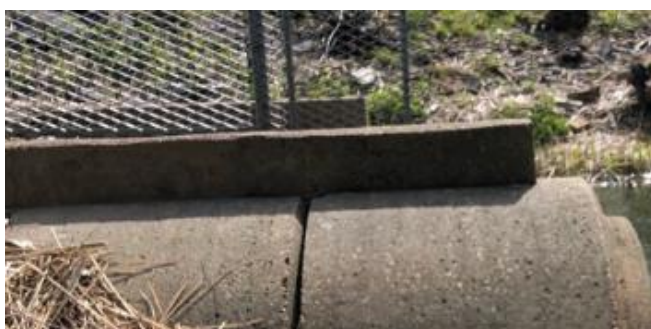
Figur 3.2 Längsgående balk ovan betongtrummor.

Det löper en fastgjuten betongbalk längs trummornas ovansida med en dimension på 2x2 dm, se Figur 3.2. Balkens syfte är troligtvis att hålla samman betongelementen. Med hänsyn till detta bedöms gliporna, som beskriv i inspektionsrapport inte öka avsevärt vid en ökning av trafikfrekvens. Detta bör dock kontrolleras med tätare regelbundna inspektioner samt att mät-dubbar installeras för att kunna följa trummornas rörelser.
