Kund
Göteborgs Stad, Trafikkontoret

Datum
2019-11-18

Huvudinspektion av 1480-1672-1 Bro över Kvillebäcken, Lundby Hamngata.

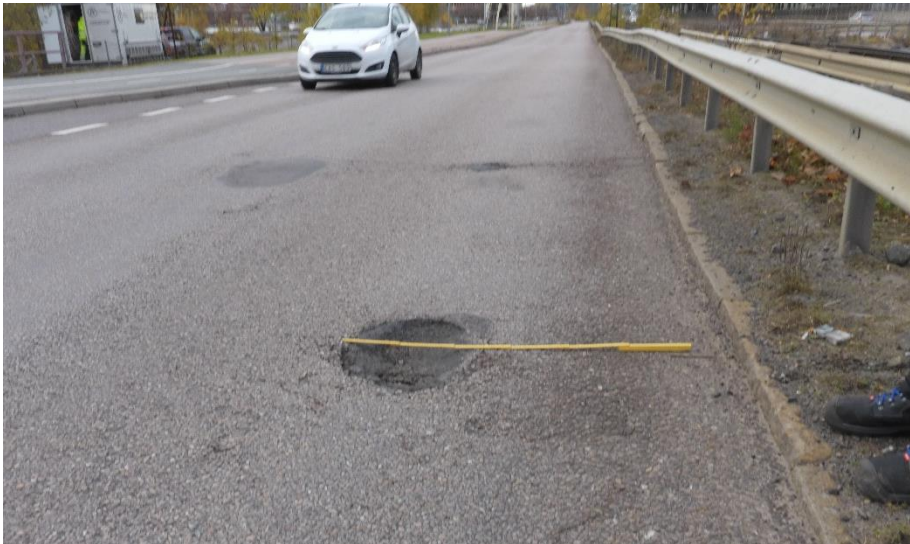
Flertalet mindre sättningar/slaghål noteras på väg bana, tumstocken i bild markerar ett av dem, *Figur 5*, TK2. En dagvattenbrunn är igensatt se *Figur 6*, TK3.

Figur 5: Potthål på väg bana.

Sättningar och potthål på vägbanan bör åtgärdas samt rensning av dagvattenbrunn.

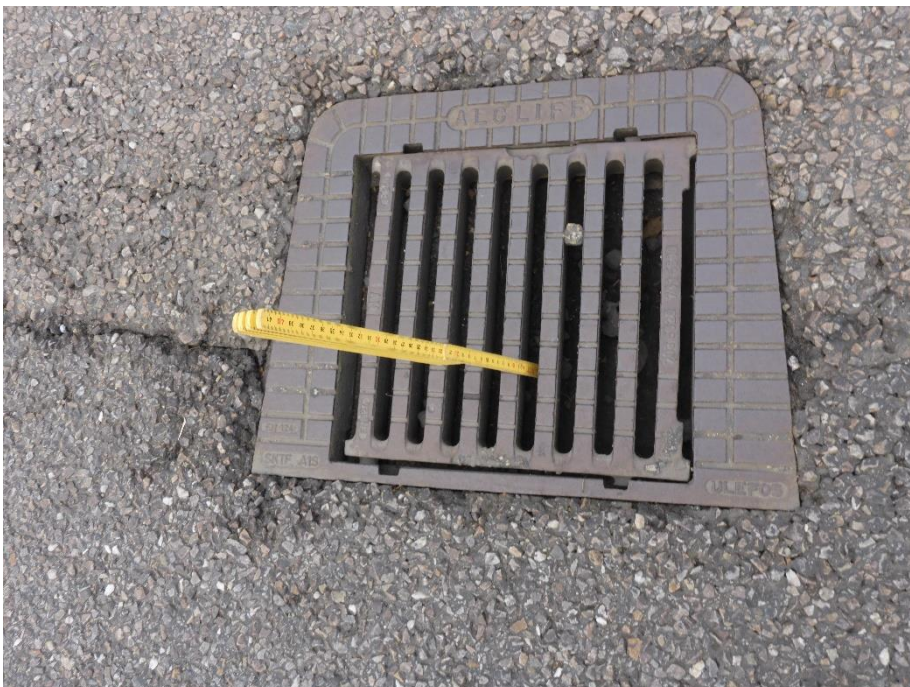
Figur 6: Tät dagvattenbrunn.

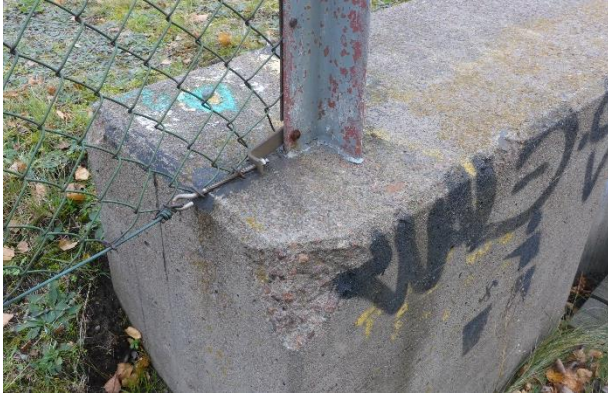
Mindre kross- och spjälknings-skador noteras på balkar, *Figur 7 & Figur 8*, TK0. Klotter på sydöstra balken, *Figur 9*, TK0.

Figur 7: Krosskåda sydvästra hörnet på sydöstra kantbalken.

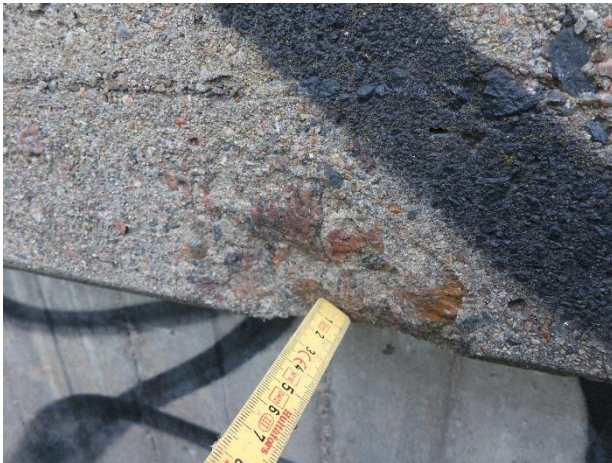
Figur 8: Krosskåda underkant samt utsida på sydöstra kantbalken.

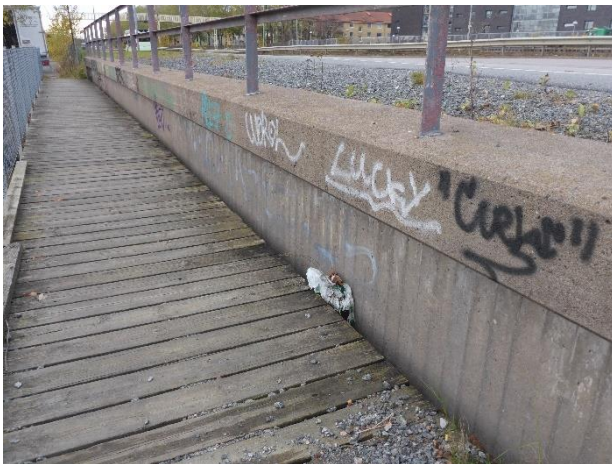
Figur 9: Klotter på utsida kantbalk sydöstra sidan.

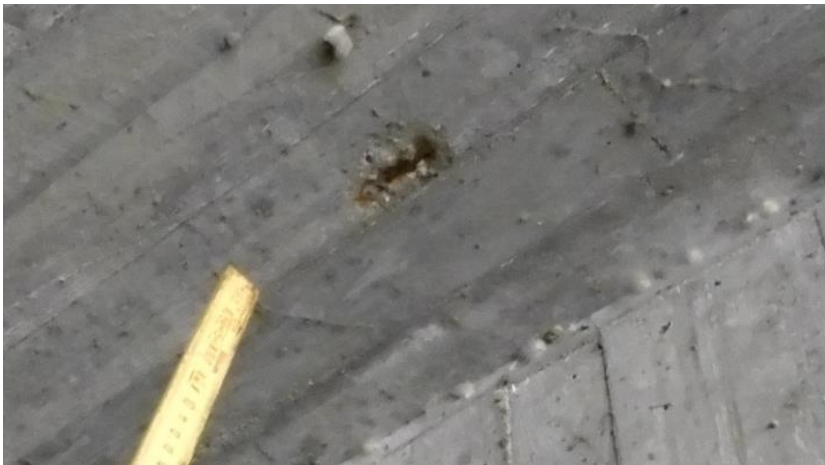
Synlig armering syns på underkantplatta i sydöstra delen, se *Figur 10*, TK0. I skarven syns kalkutfällningar på underkant platta, *Figur 11*, TK0.

Figur 10: Synligt armeringsjärn, dåligt täckande betongskikt.

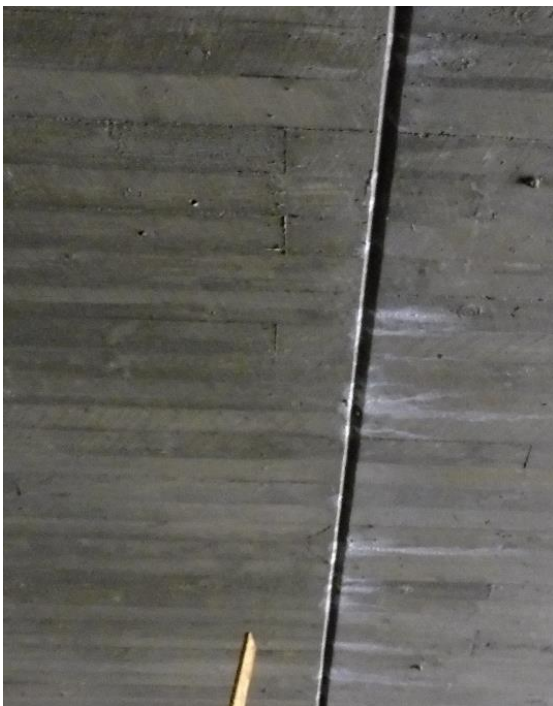
Figur 11: Kalkutfällning i skarv, underkant platta.

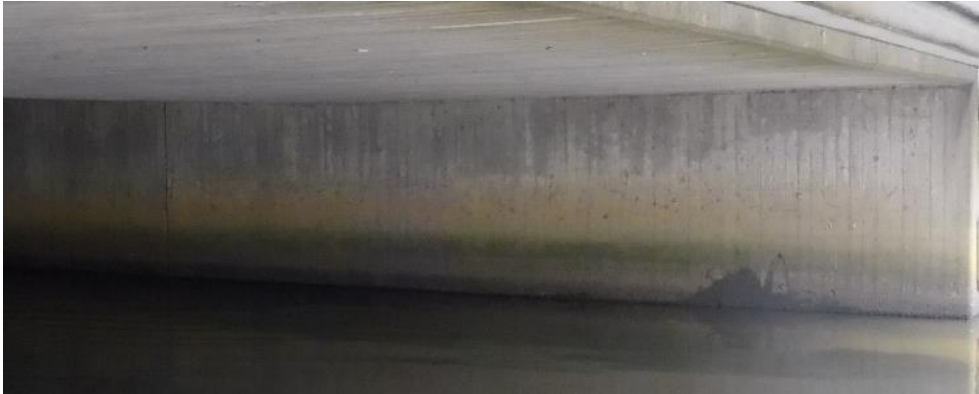
Vittrad betong i skvalpzon med ett djup på upp till 5 mm på både den nordöstra och det sydvästra frontmuren, *Figur 12* visar den nordöstra samt *Figur 13* visar den sydvästra, TK0.

Figur 12: Vittrad betong i skvalpzon på nordöstra benet.

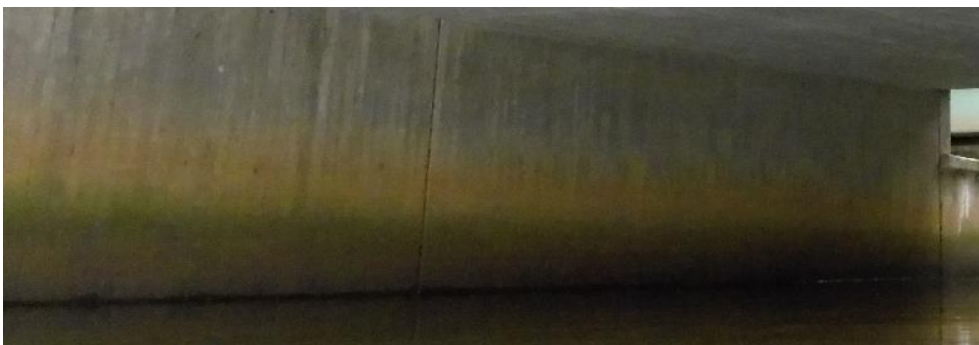
Figur 13: Vittrad betong i skvalpzon på sydvästra benet.

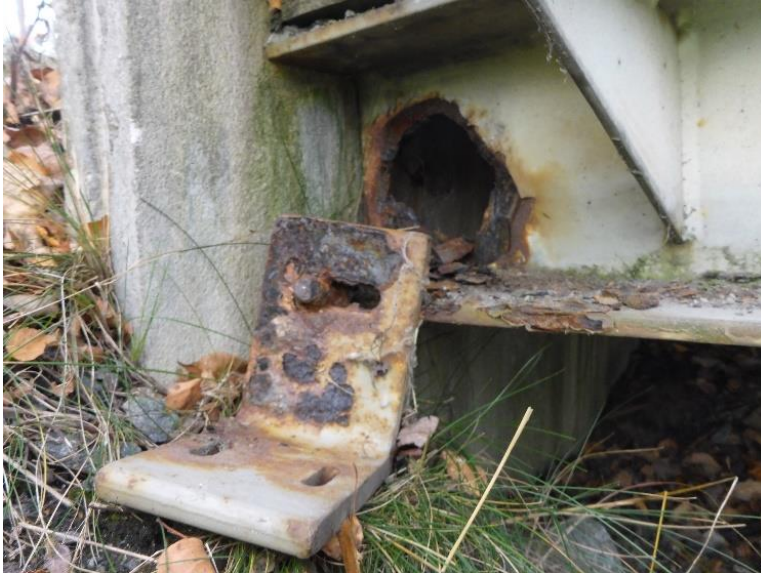
På gc-bron förekommer flertal brister, däribland skador på bärande delar som har bristfällig funktion vid inspektionstillfället, se *Figur 14*, TK3.

Figur 14: Avkorroderad infästning på sydvästra landfästet. Nordöstra sidan är i liknande skick.

Gc-bron i den sydöstra änden är i dåligt skick, ett par av infästningarna i landstödet är avkorroderade och de andra är kraftigt korroderade vilket medför att brobanan får dåligt stöd och svajar något vid belastning. Då gc-banan numera leds över plattformsbron rekommenderas avstängning av denna gc-bron, då den anses överflödigt, alternativt kan renovering av infästningar och balkar utföras.

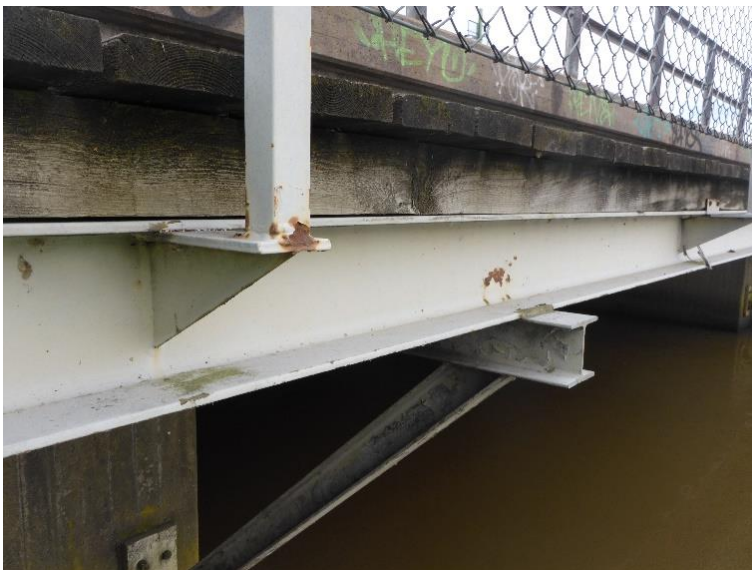
Figur 15: Fläckvis korrosion på konsoler och balkar.

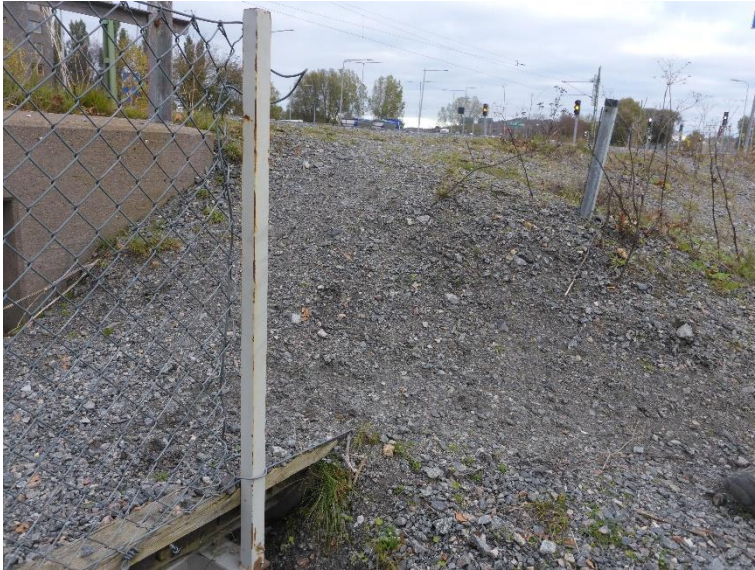
Figur 16: Stängselnät saknas på nordöstra sidan av gc-bro.
