# Göteborgs Stad

Datum: 2018-03-21

## ***Detaljplan för verksamheter m.m. vid Volvo Lundby inom stadsdelarna Kyrkbyn och Rambergsstaden i Göteborg***

### ***Geoteknisk och bergtekniskt utlåtande***

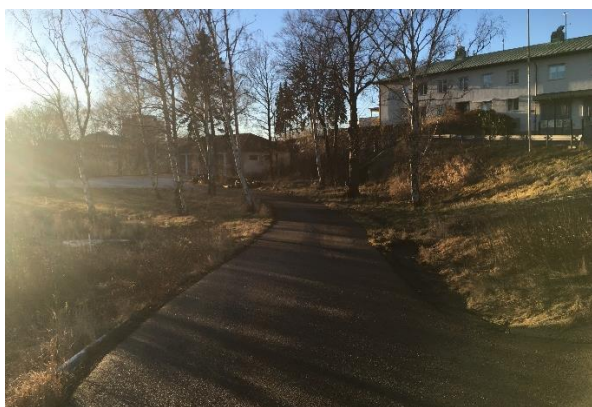
Den västra delen av planområdet utgörs av berg i dagen, se *foto 1*, lokalt finns en stenmur i mkt gott skick som tar upp en nivåskillnad mellan bergspartierna, se *foto 2*. Den östra delen utgörs av en gräsyta som periodvis är vattensjuk, se *foto 1*. I väster ligger räddningstjänstens byggnad.

Foto 1. Området, fotoriktning från N mot S

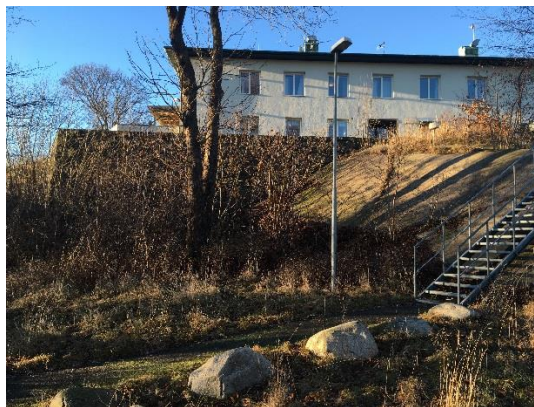
Foto 2. Berg i dagen samt stenmuren i gott skick

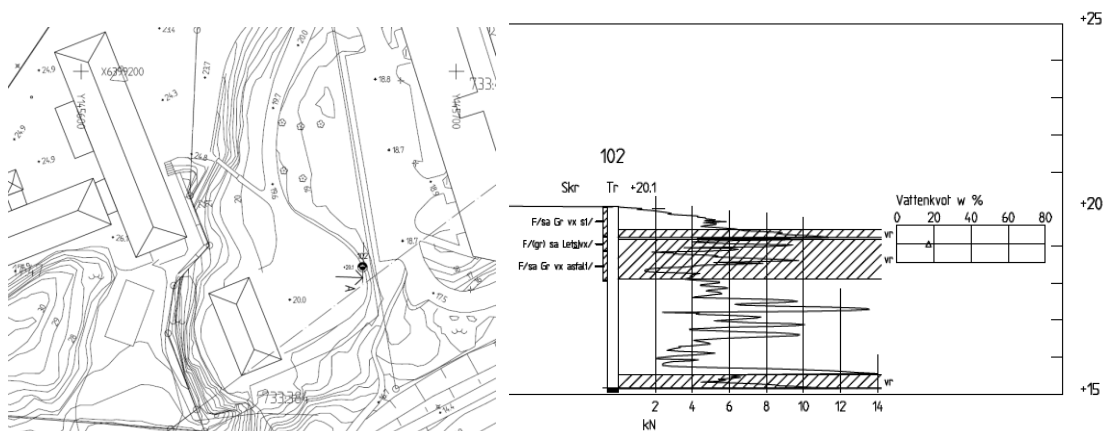
Figur 3. Borrplan undersökningspunkt 102 samt sonderingsresultat, Cowi 2012

Det aktuella området utgörs av i väster ett högre liggande bergs/fastmarksparti som i varierande grad sluttar åt öster från nivåer kring +16 till +10, se figur 1. Inom den plana delen i öster visar en sondering på lösa jordlager med minst 5 m mäktighet, se figur 3. Jorden här utgörs de översta 2 m av fyllnadsjord som underlagras av skiktad jord sannolikt blandningar av sand, silt och lera med ca 2 m mäktighet. Den skiktade jorden underlagras av en fastare lagrad friktionsjord med minst 1 m mäktighet, se figur 3. Det finns få undersökningspunkter inom området och det får antas att jordlagrens mäktigheter kan variera.

För att verifiera de befintliga markförhållandena inför detaljprojektering av planområdet samt för byggnadslov/startbesked kommer det att krävas mer noggranna platsspecifika geotekniska utredningar med provborrningar.

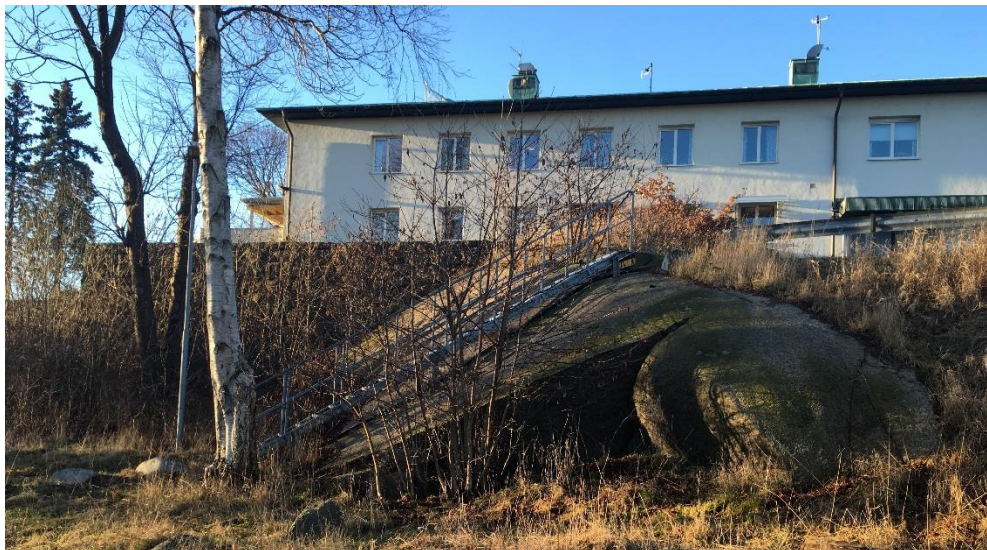
Berg i dagen förekommer inom den västra delen av området både som rundade hållar, *se foto 3*, och som en bergsskärning väster om befintlig förrådsbyggnad.

Berget har få sprickor och det föreligger ingen risk för blockutfall eller bergras för befintliga förhållanden inom eller närmast utanför planområdet.

*Foto 3.* Rundad sprickfri berghäll

Eventuella nya byggnaders lägen, storlek och höjd har i detta skede inte bestämts. Om det kommer att krävas sprängningsarbeten inför byggnationen skall berget besiktigas av bergtekniker både före och efter utförda sprängningar för bedömning om det kommer att krävas några bergförstärkningsåtgärder. Besiktningarna skall även utföras närmast utanför planområdet för att tillse att inget berg riskerar falla ner inom planområdet.
