# KOMPLETTERANDE MILJÖTEKNISK UNDERSÖKNING OCH RISKBEDÖMNING AV KLORERADE LÖSNINGSMEDEL

## Volvo Lundby

Volvo Group Real Estate  
Volvo Lastvagnar AB

Uppdragsnummer: 1656093

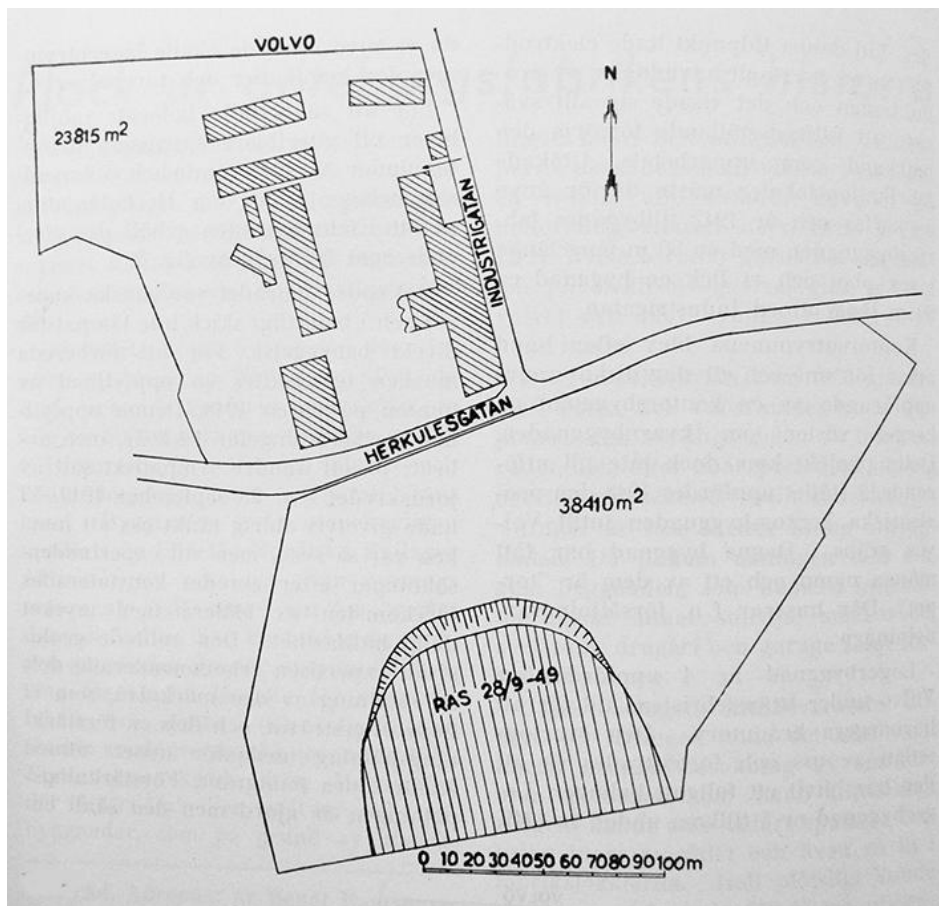
I fastighetens södra del, ner mot Lundbyleden, inträffade ett skred 1949 vilket påverkade markförhållandena. Marken fylldes efter skredet upp och förstärktes genom ett pålat däck och stödmur ner mot nuvarande Lundbyleden. En bidragande orsak till skredet var att marken fr a söder om Herkulesgatan under ett och ett halvt års tid, med start 1948, fylldes ut för att planas av och bebyggas av ESAB. Markens egenskaper (lera, dålig hållfasthet) tålde inte de nya lasterna vilket utlöste skredet.

Figur 6: Skissen visar raset som inträffade 1949. Källa "Ljusbågen" 4-1952.

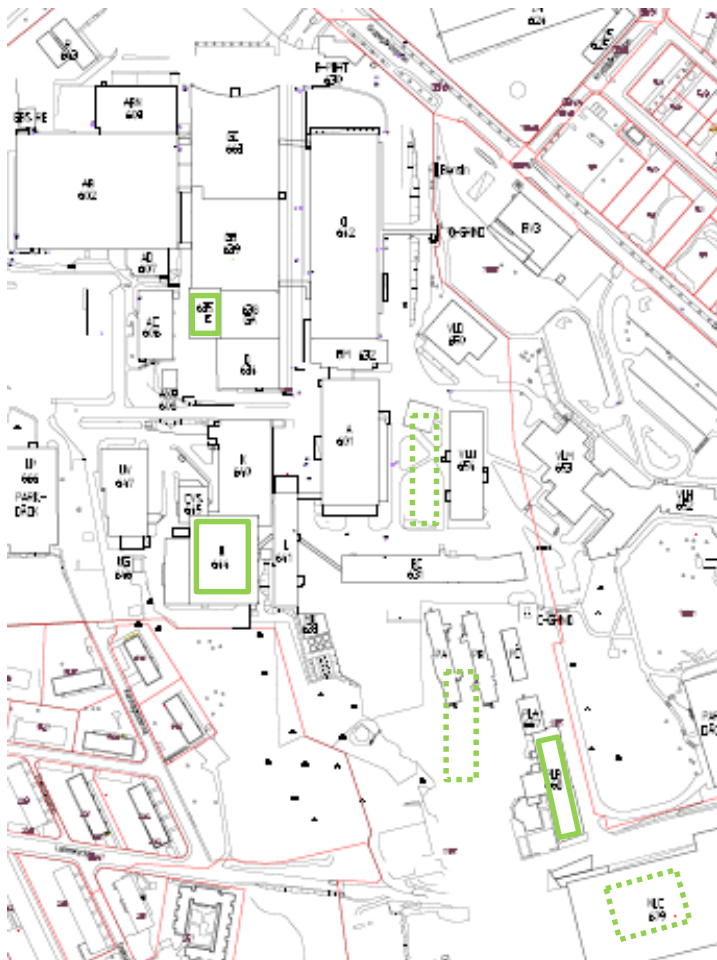
Figur 9: Utsnitt där de byggnader där dokumentation indikerar TRI-användning inom området redovisas med grön rektangel och där det misstänks ha förekommit med streckad rektangel.

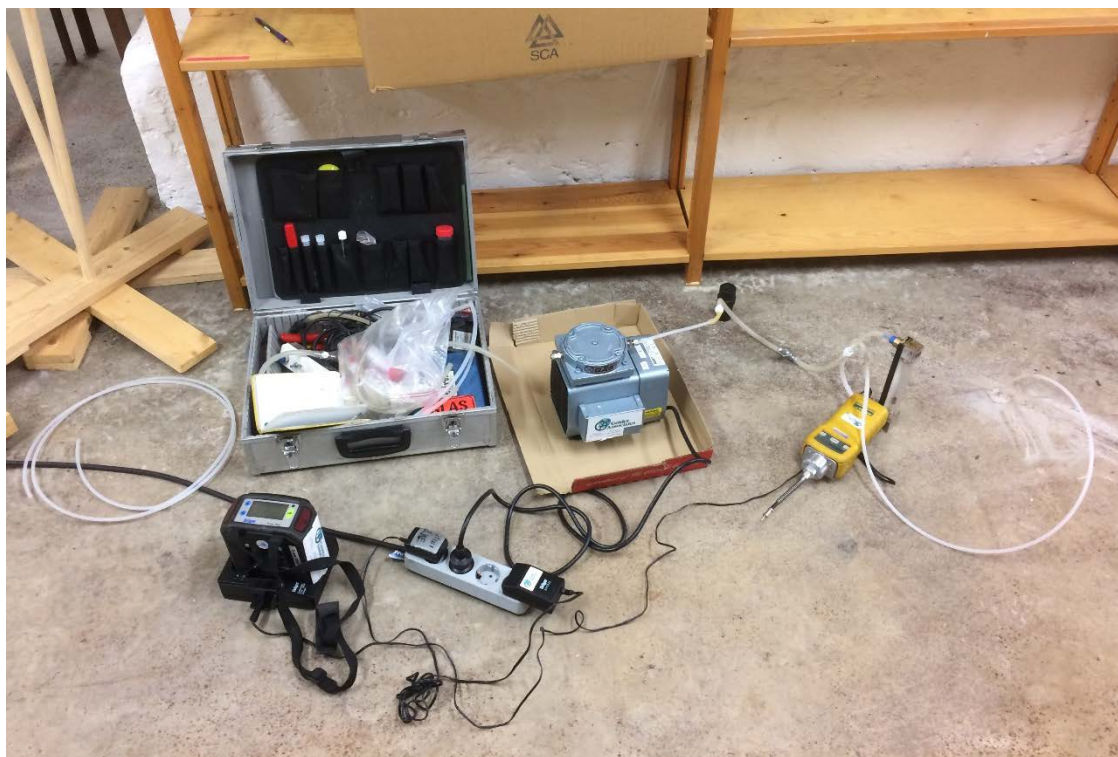
Figur 1. Porgasprovtagning i källare till byggnad BC.

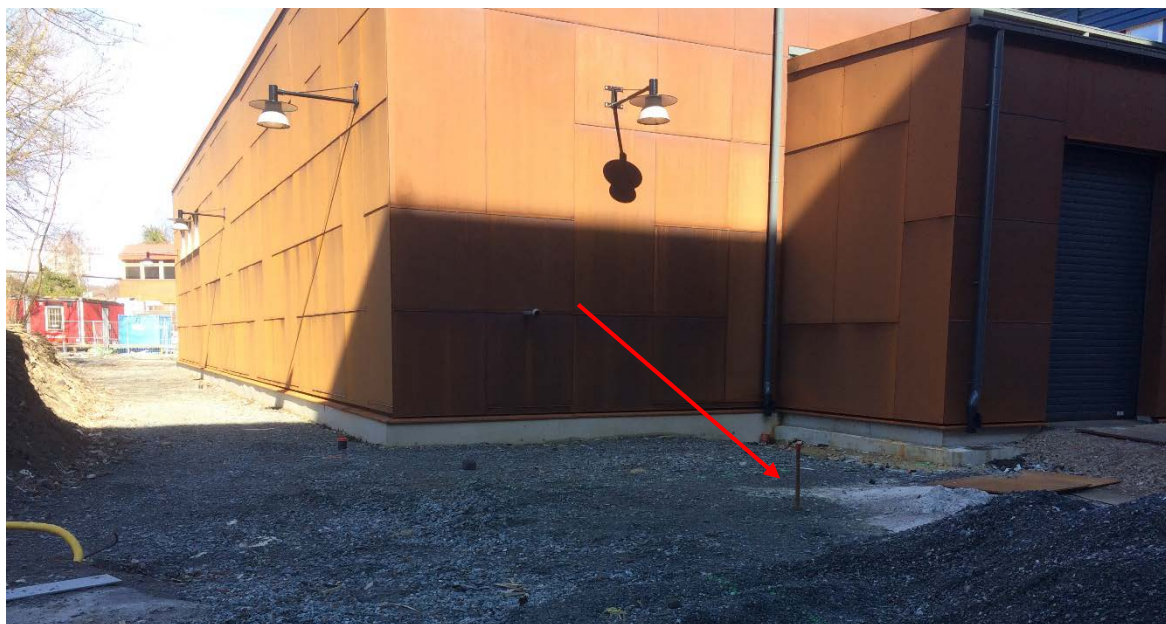
Utvärdering av resultat från steg 2B visade att det i punkt GA10 (röd ring i bilden till höger och Figur 11 nedan) uppmättes klart högre halter av vinylklorid etc än vad som tidigare uppmätts. I GA10 uppmättes en vinylkloridhalt om 2 500 µg/l jämfört med 68 µg/l i GA05 söder om BC, där högst halt tidigare uppmätts. Halten tyder på att GA10 kan återfinnas vid, eller nära, ett källområde. Det är möjligt att det är källområdet till plymen som påvisats inom den södra delen av området, vilket också skulle förklara att de högsta halterna tidigare uppmätts strax söder om BC (dvs uppströms andra potentiella källor utifrån vad som var känt från historiken).

Figur 3: Fotot visa tillbyggnaden till VLU och grundvattenrör GA10 (röd pil). Fotot är taget mot nordost.

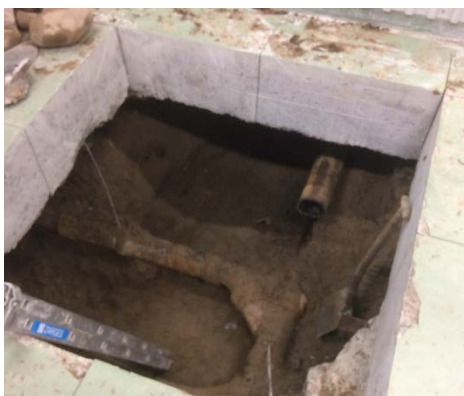
Figur 4: Uppsågat hål under verkstadsgolv (markyta) i östra delen av byggnad A. Provplats för inomhusluftmätare (golvet sattes igen med träplatta under mätperioden).
