# VOLVO CAMPUS LUNDBY

Bergteknisk undersökning för detaljplan,  
PM Bergteknik

2016-12-16

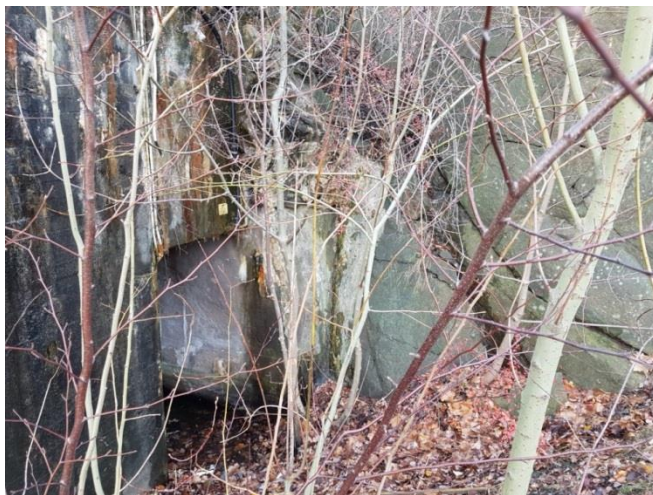
Vid besiktning av området, påträffades en insprängd anläggning gjuten i betong nära parkeringsplats i västra del av ESAB området, se Figur 4. Anläggningen som var öppen var delvis vattenfylld varpå dess storlek ej kunde fastställas.

Figur 4 En insprängd anläggning gjuten i betong.

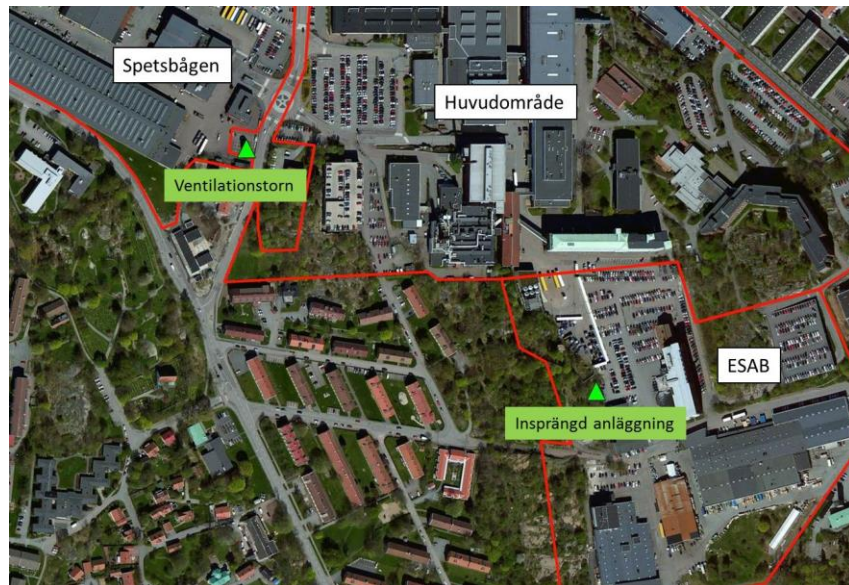
Inom spetsbågens inhängande området men utanför detaljplaneområdet finns ett ventilationstorn och schakt tillhörande Lundbytunneln, se Figur 5.

Figur 5. Undermarknanläggningar inom området.

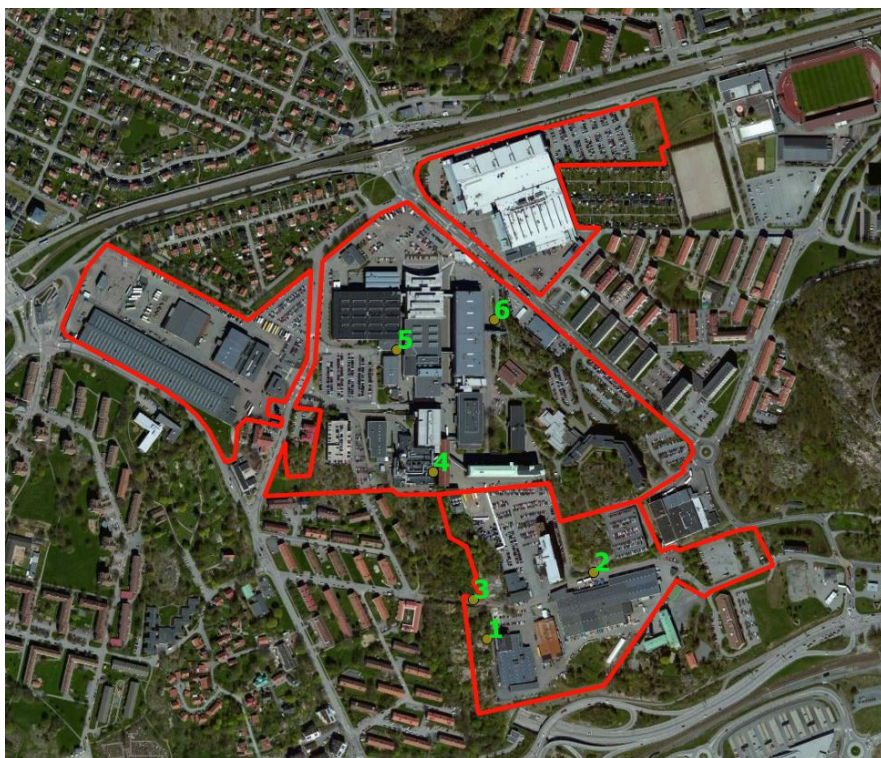
I de naturliga bergslänterna inom området bedöms berget vara stabilt och inga åtgärder behöver utföras. Inte heller i de nyare sprängda och förstärkta slänterna med en tät kontur finns det något behov av åtgärder. Inom området finns sex slänter med risk för ras och blocknedfall vilka bör åtgärdas, se Figur 6. Fyra av dessa slänter är schaktade bergslänter och två är instabila stödmurar.

Figur 6 Bergslänter som ska åtgärdas pga risk för ras och blocknedfall.

Efter utförda åtgärder ska bergslänterna besiktas av bergsakkunnig för bedömning av eventuellt behov av permanent bergförstärkning.

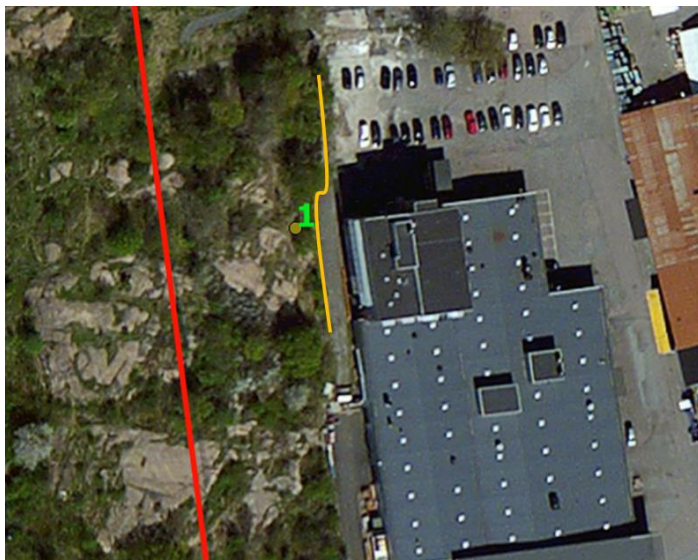
Schaktad slänt i anslutning till kontor/verkstadsbyggnad i västra delen inom ESAB området, se Figur 7 och Figur 8. Släntkonturen är oregelbunden då större utfall från teoretisk kontur skett. Några jordfyllda flacka strukturer förekommer i slänten. Slänt och släntfot bör rensas från vegetation och lösa block.

Figur 7 Schaktad bergslänt (orange linje).

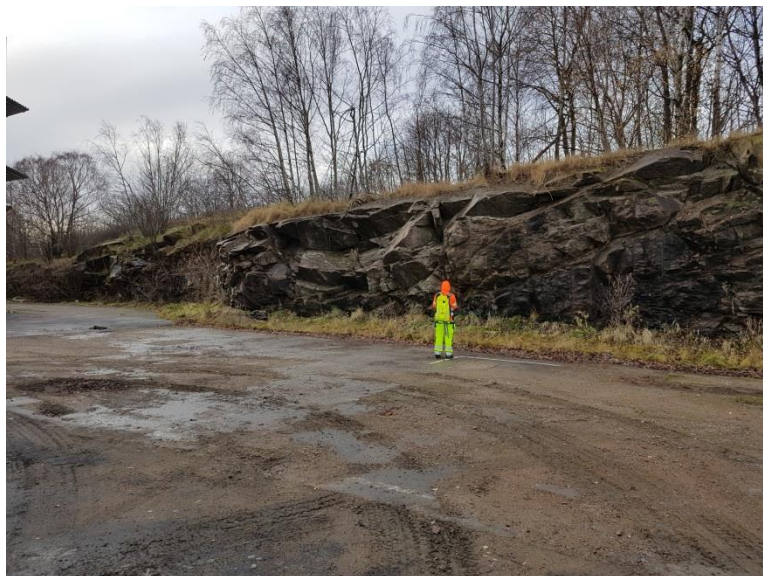
Figur 8. Slänt i västra delen inom ESAB området.

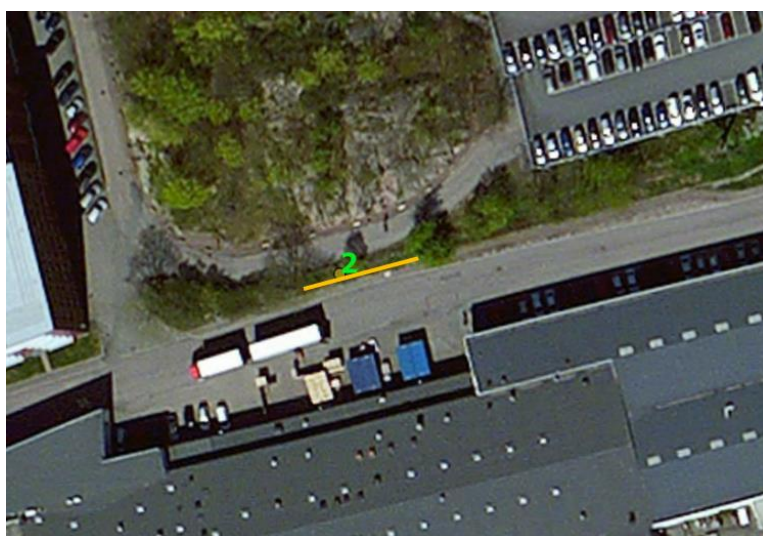
En stödmur med lösa stenar inom ESAB området, se Figur 9. Ovanpå muren förekommer vegetation som kilar isär murstenarna, se Figur 10. Vegetationsrensning rekommenderas.

Figur 9. Stödmur i ESAB området med rotsprängande vegetation (orange linje).

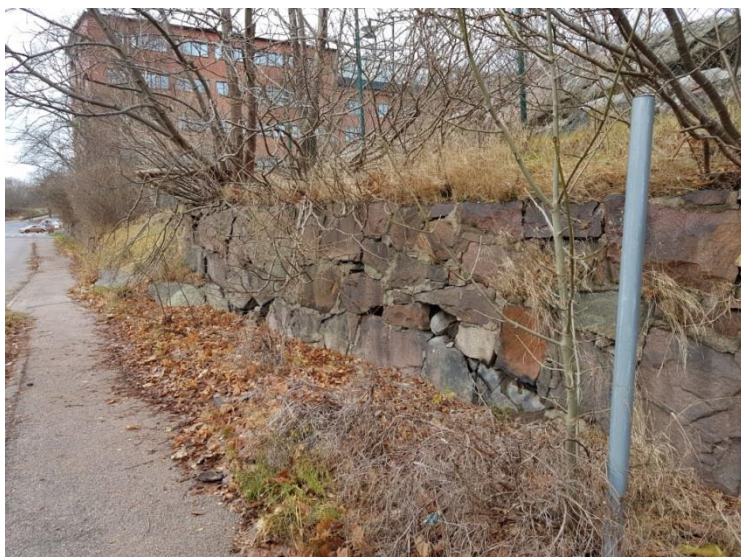
Figur 10. Vegetation ovanpå muren kilar isär stenblock. Foto tagit mot väst.

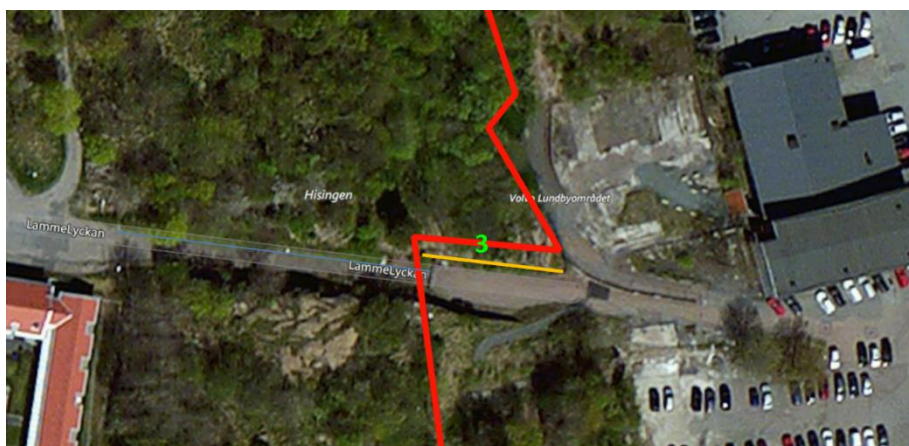
Schaktad slänt vid infartsväg till ESAB området, se Figur 11 och Figur 12. Släntkonturen är oregelbunden. Lösa block förekommer i slänt, det observerades även ett nedfallet block vid släntfot. Slänt och släntfot bör rensas från vegetation och lösa block i slänten ska rensas ned.

Figur 11. En tidigare schaktad slänt med risk för blocknedfall (orange linje).

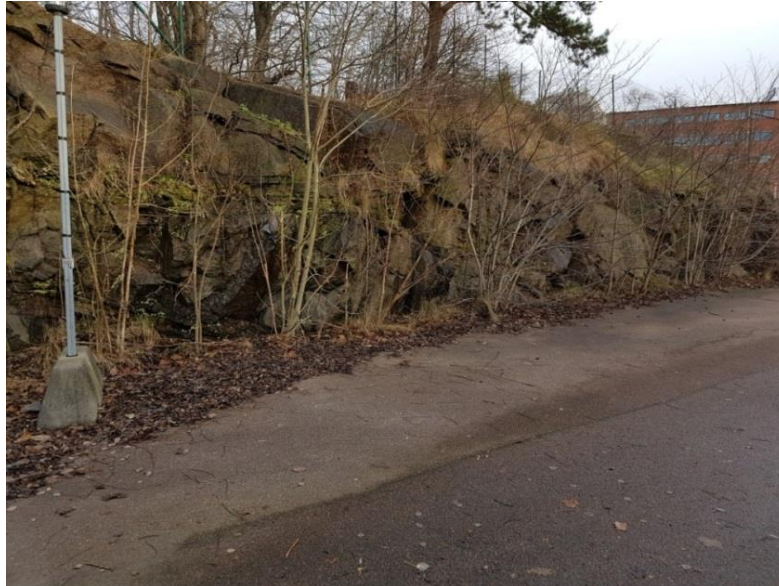
Figur 12. Slänt med lösa block och rikligt med vegetation i släntfot. Foto tagit mot norr.

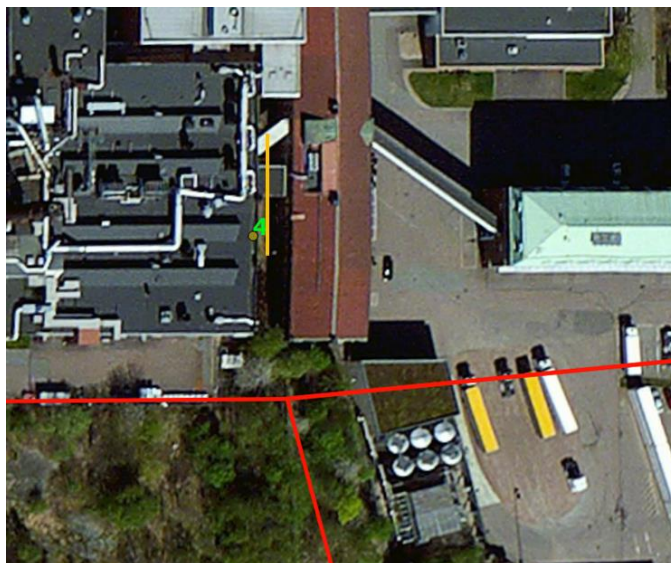
Schaktad slänt mellan byggnader inom huvudområdet, se Figur 13. Inom markerat område förekommer det lösa potentiellt instabila block i och på hållavsatser, se Figur 14 och Figur 15. Slänten ska rensas från vegetation och lösa block i slänten ska rensas ner.

Figur 13. Slänt med lösa och löst liggande block.

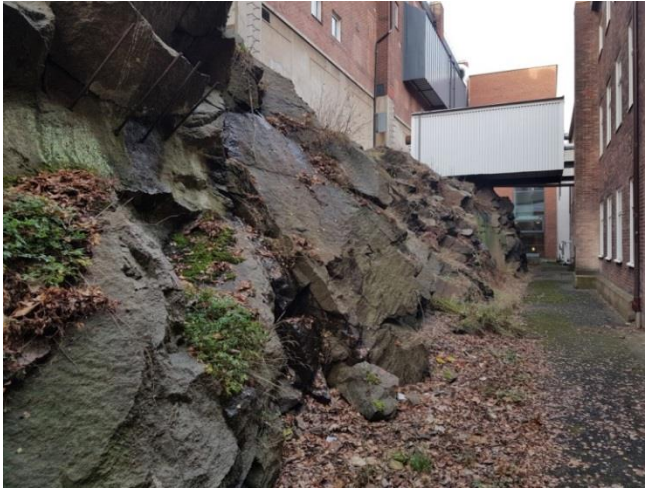
Figur 14. Foto taget mot norr. Norra delen av en längre sammanhängande slänt mellan byggnader med förekommande instabila block.

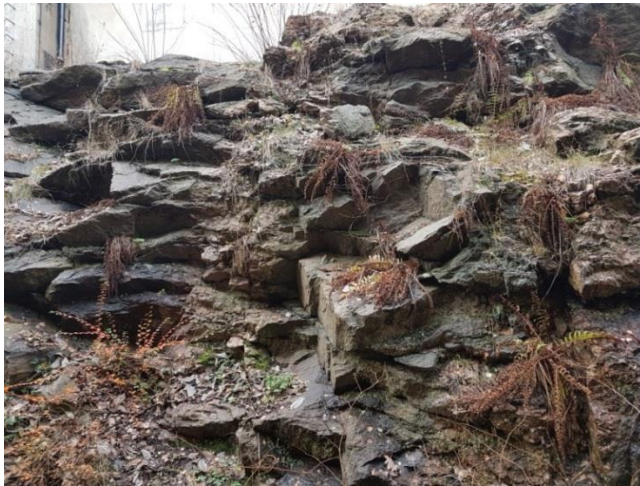
Figur 15. Vegetation och lösa block i slänten. Foto taget mot väst.

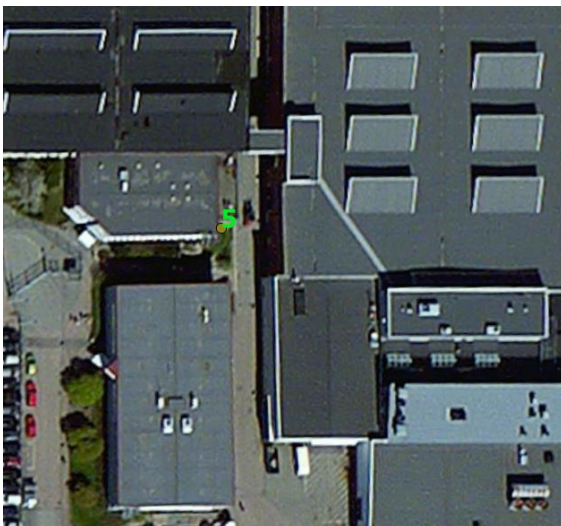
Schaktad slänt inom Huvudområdet som är delvis täckt av vegetation (klätterväxter) vilket inte möjliggjort fullständig bedömning av förhållandena, se Figur 16 och Figur 17. Slänten bör rensas från vegetation varpå den därefter besiktas av bergsakkunnig.

Figur 16. Schaktad slänt inom Huvudområdet.

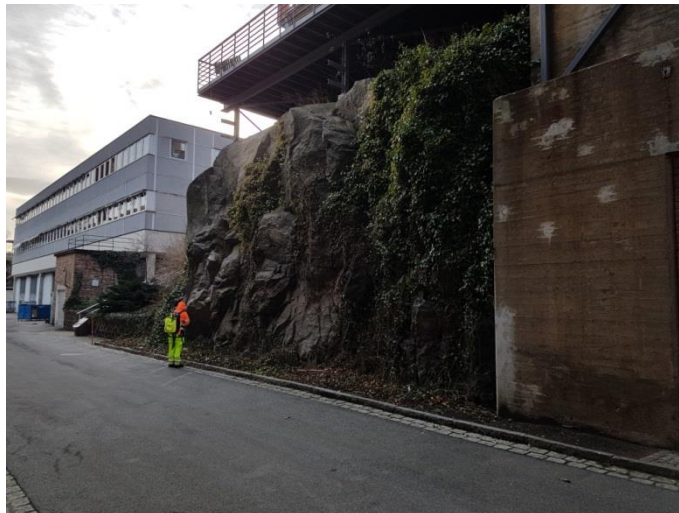
Figur 17. Slingerväxter täcker en del av slänten. Foto tagit mot väst.

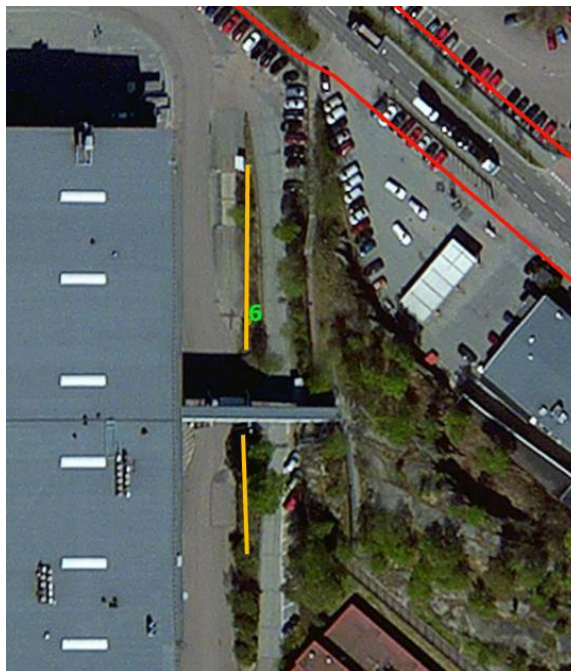
Delvis instabil stödmur och löst liggande block i slänt med nedfallsrisk i västra delen av Huvudområdet, se Figur 18. I slänt förekommer lösa block i/på stödmuren samt i ovanliggande slänt, se Figur 19 - Figur 21. Enskilda stenar har även ramlat ner på vägen. Slänten och muren bör rensas från löst liggande block.

Figur 18 Instabil stödmur i västra delen av Huvudområde (orange linje).

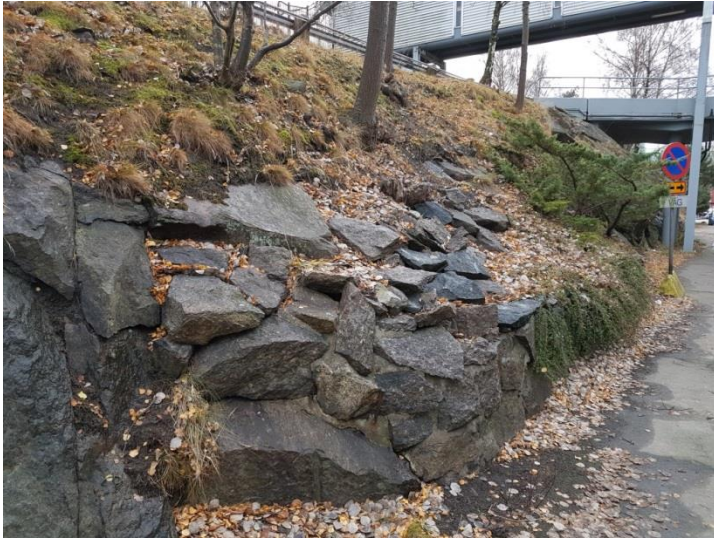
Figur 19. Löst liggande block ovan stödmur. Foto tagit mot söder.

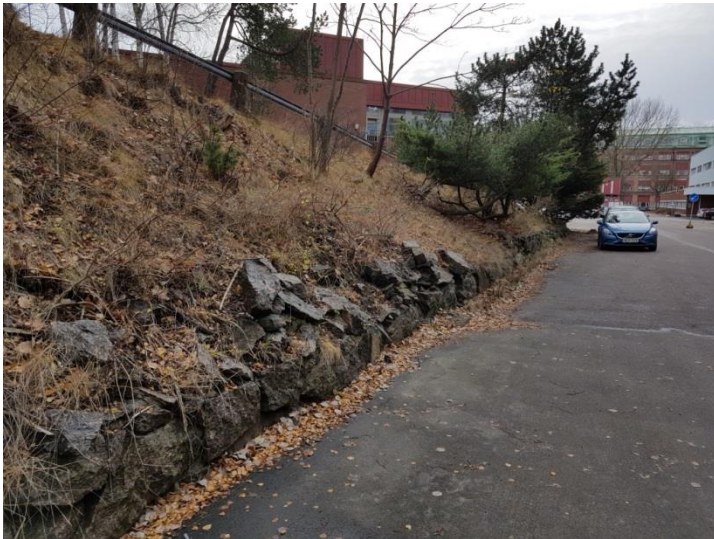
Figur 20. Ovanpå muren ligger lösa block. Foto tagit mot söder.

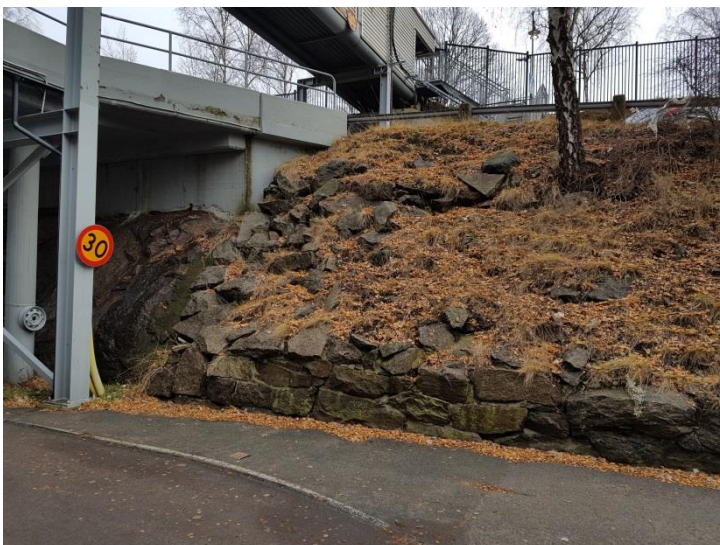
Figur 21. Löst liggande block i anslutning till bro och gångbro.

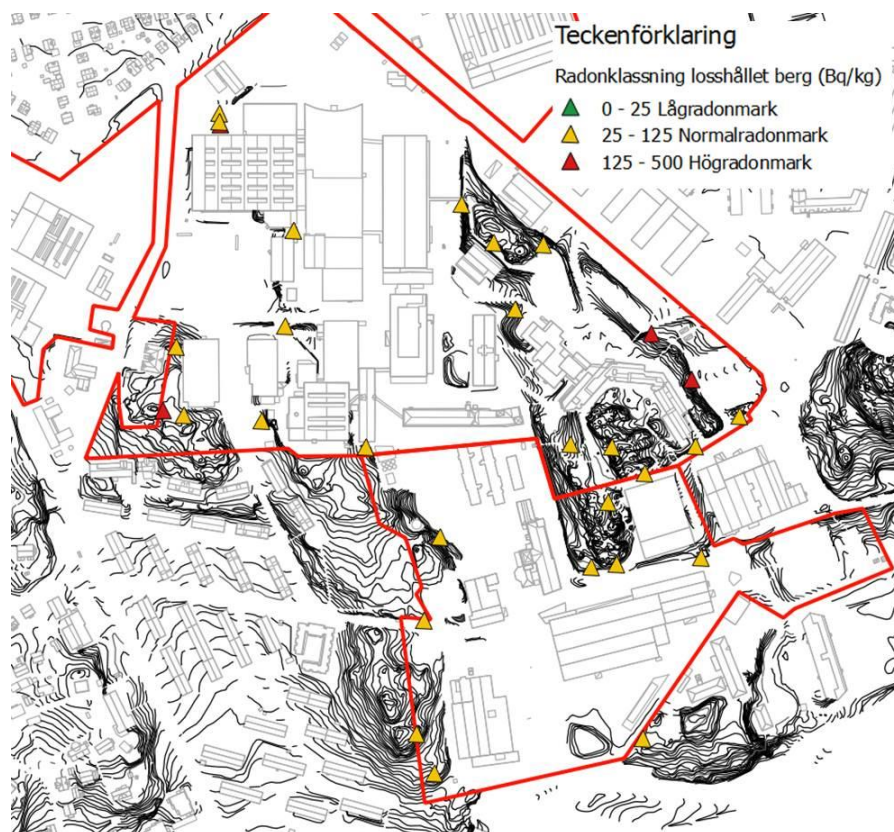
18 av 30 mätningar visar värden över 60 Bq/kg vilket hamnar inom gränsen för normalradonmark. Två mätningar som är gjorda på pegmatitgångar hamnar inom gränsen för högradonmark. Övriga tio värden ligger inom gränsen för lågradonmark. För losshållet berg som används som fyllning under byggnad ligger fyra värden över gränsen för normalradonmark, varav två av dessa värden är uppmätta på pegmatitgångar, se Figur 23.

Figur 23. Radonklassning för losshållet berg. Högradonmark framför huvudkontoret samt i pegmatitgångar i områdets västra del.
