Beställare: Sweco Infrastructure AB

# Detaljplan Ulfspärregatan

Bergteknisk utredning

UG14032  
2014-03-10

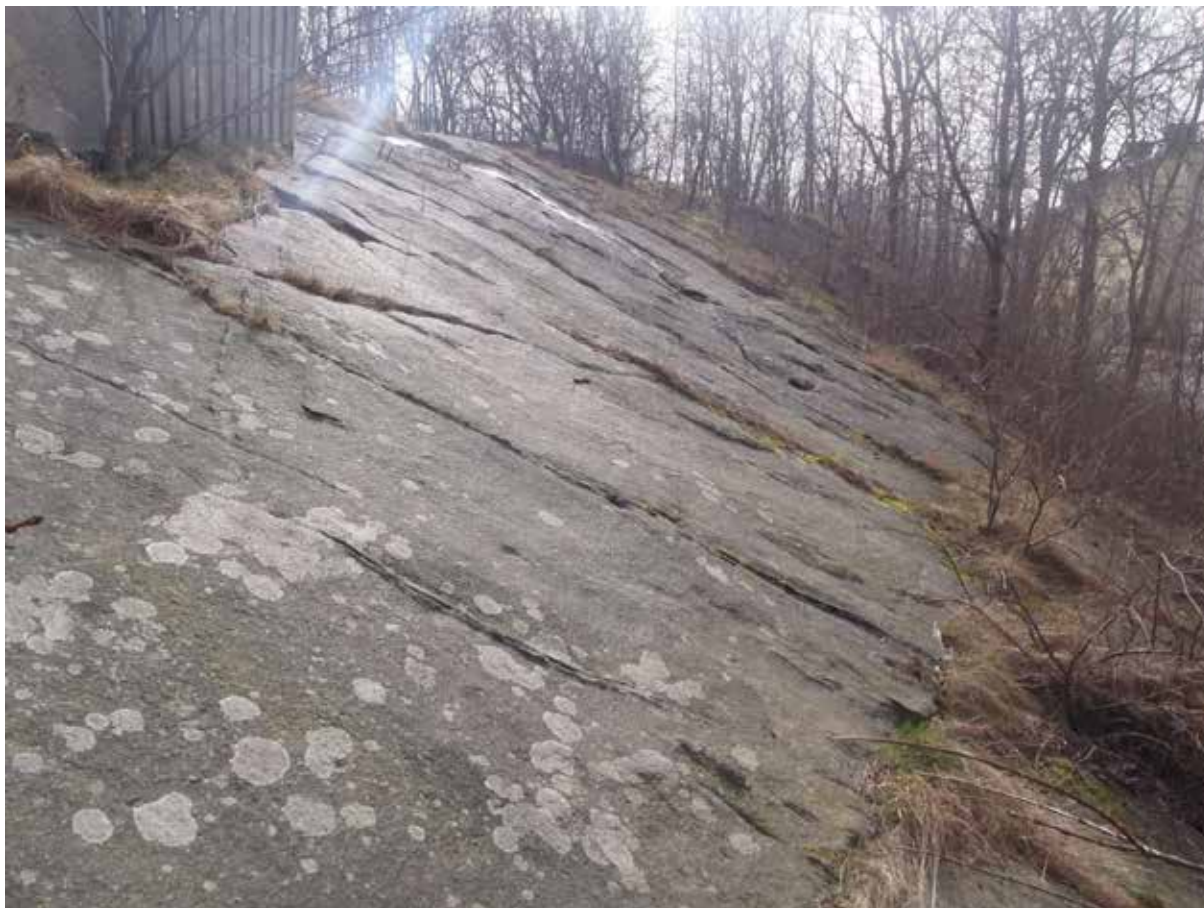
Foto 1. Stabil släntyta vid fastigheten Hogenskildsgatan 7-13. Släntytan bildas av sprickgrupp 1 och lutar medelbrant mot Ulfsparrégatan (till höger i bild). Sprickgrupp 2 löper tvärs slänten och syns som diagonala strimmor i bilden. Bild tagen mot söder.

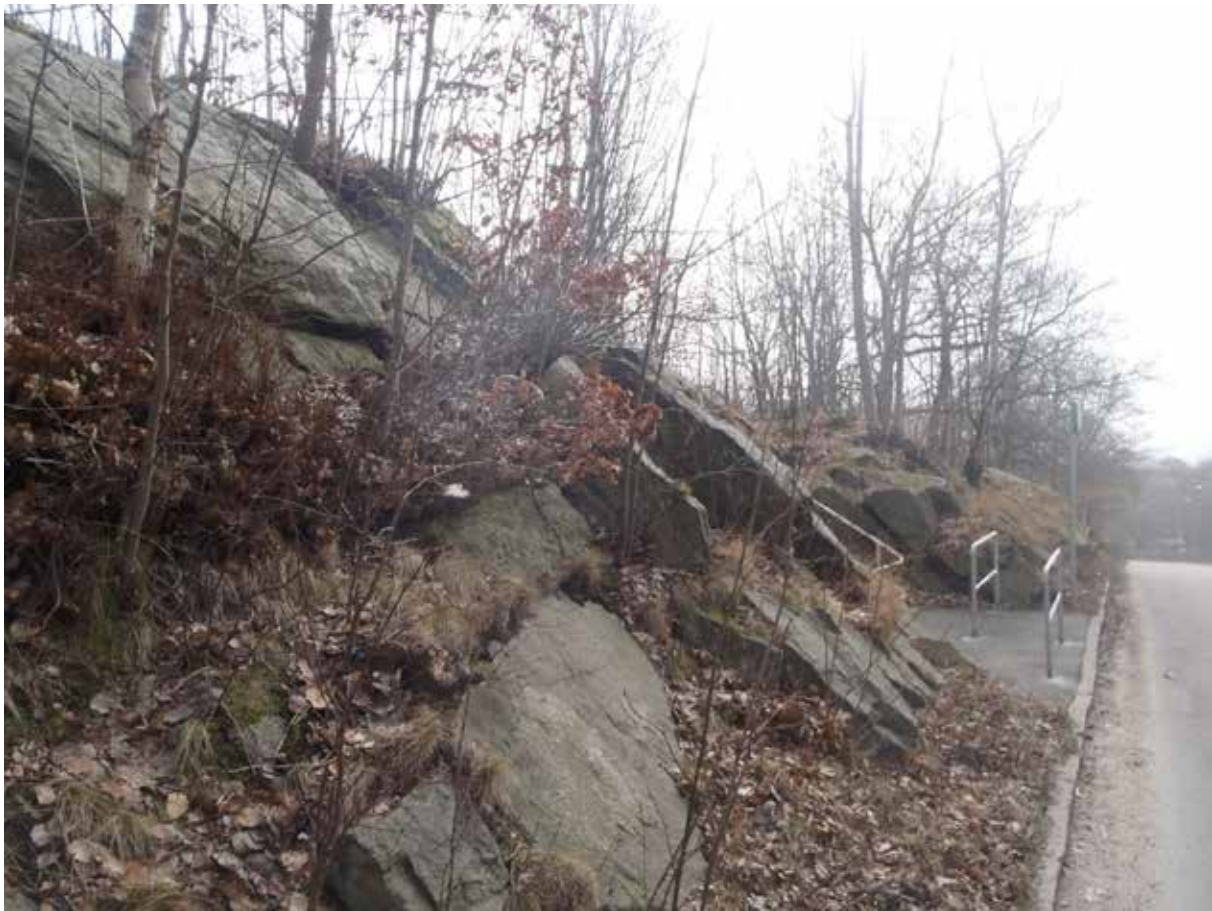
Foto 2. Mer uppsprucket parti mittemot Ulfsparrégatan 9. Foto taget mot söder.

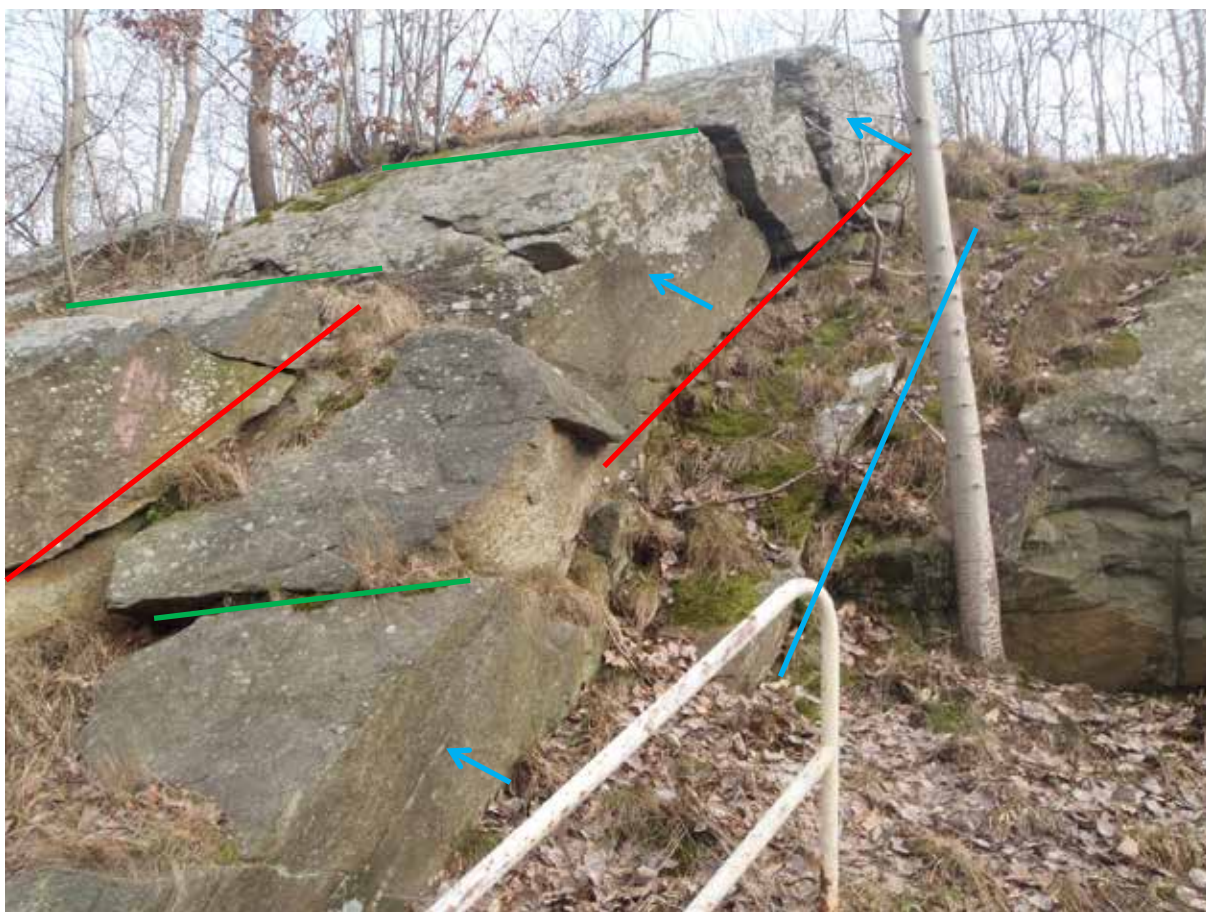
Foto 3. Gnejsens uppsprickningsmönster, sprickgrupp 1-3, illustreras: rött = sprickgrupp 1, blått = sprickgrupp 2 (pilarna pekar på sprickplan), grönt = sprickgrupp 3. Foto taget mot öster vid samma ställe som Foto 2.

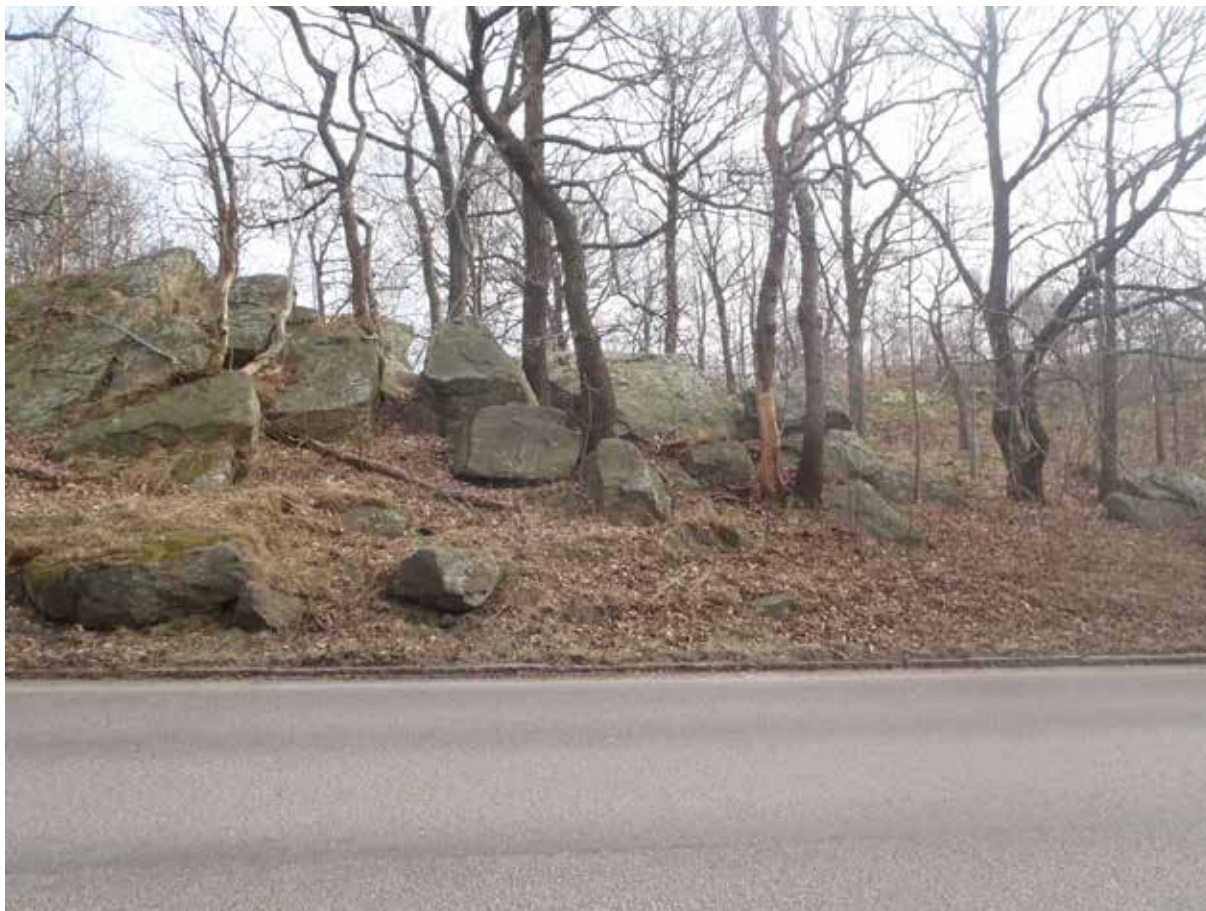
Foto 4. Lösiggande block i jord-/blockslänt längs Ulfsparrégatan. Blocken bedöms idag vara stabila. Foto taget mot öster från Ulfsparrégatan 11C.

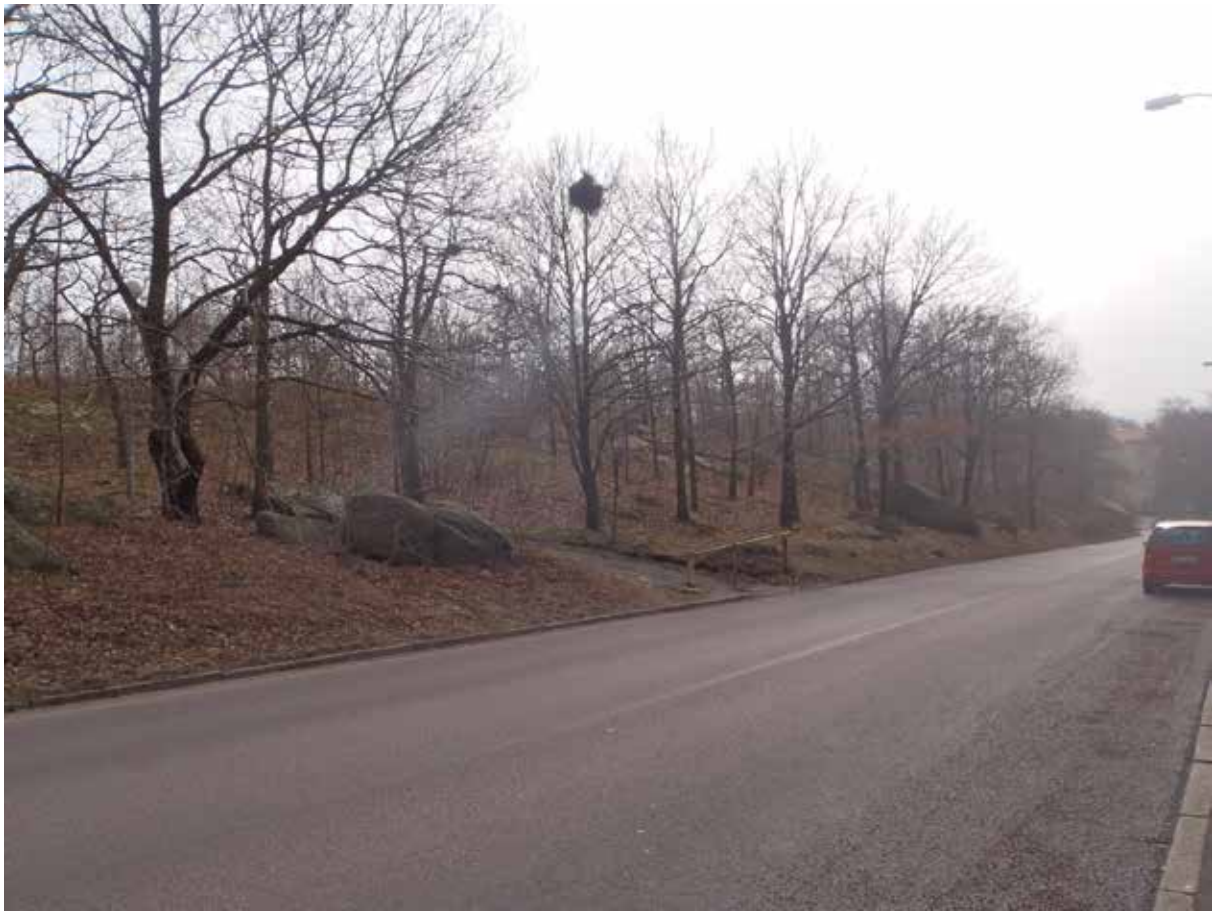
Foto 5. Jord-/blockslänten fortsätter söderut längs fastigheten Ulfsparrégatan 11. Bild tagen mot sydöst.

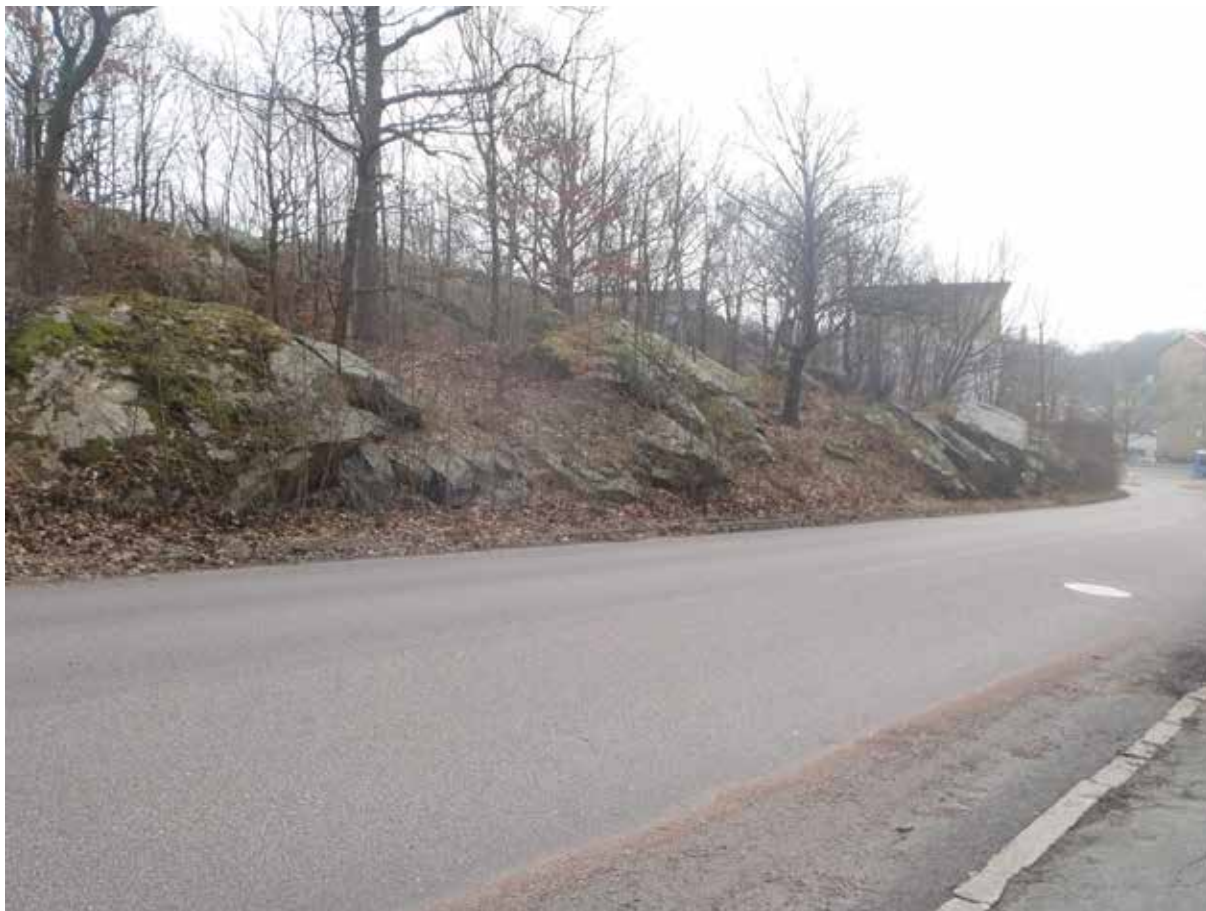
Foto 6. Från parkeringsplatsen vid Ulfspärregatan 11G vidtar bergskärning med sprickgrupp 1-3. Bakom bergskärningen löper en grund "dal" parallellt med gatan och bakom den vidtar ytterligare en bergslänt. Bild tagen mot sydöst.

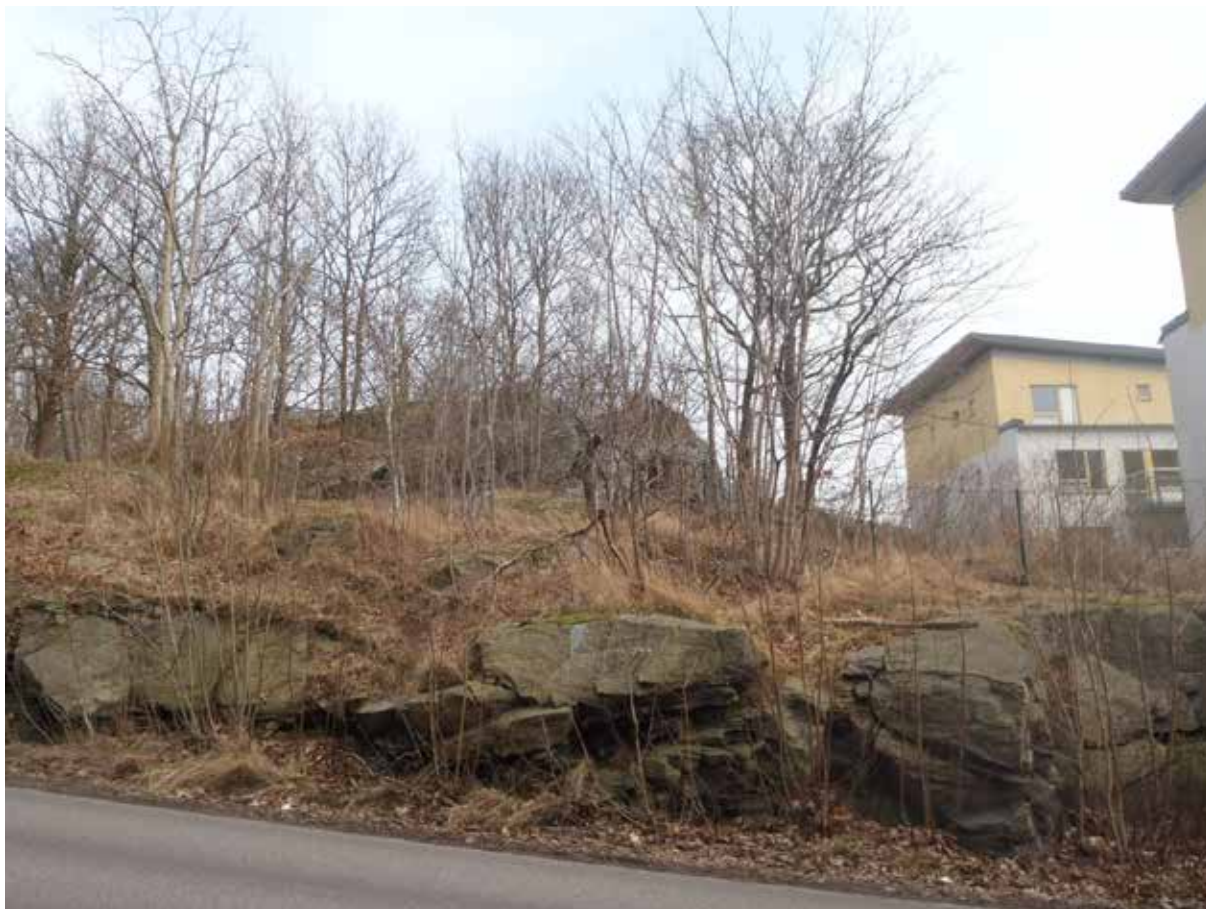
Foto 7. Den sydligaste delen av undersökningsområdet är mer uppsprucken än den norra. Bild tagen mot öster.

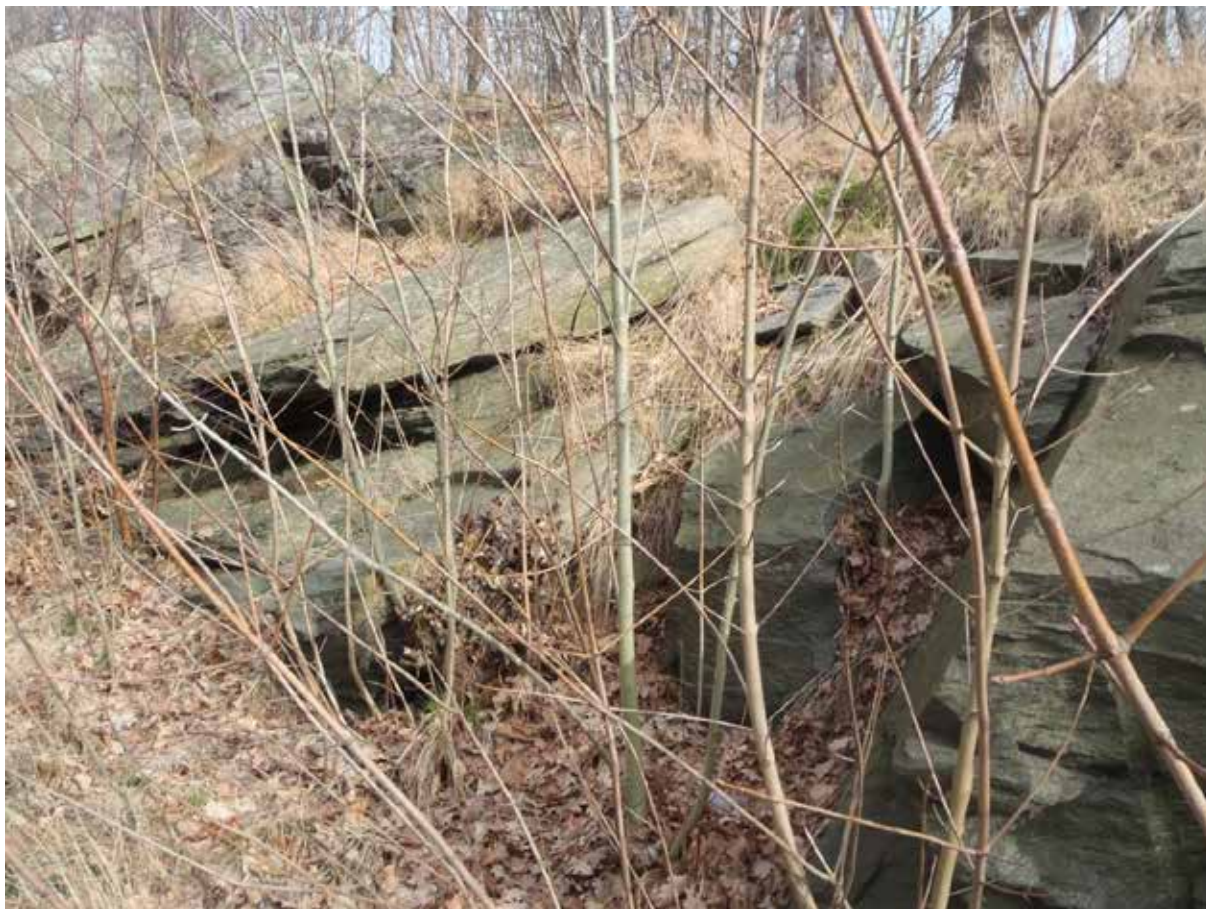
Foto 8. Ökad skivighet och småblockig uppsprickning i den södra delen av bergskärningen längs Ulfsparrégatan. Bild tagen mot nordöst.

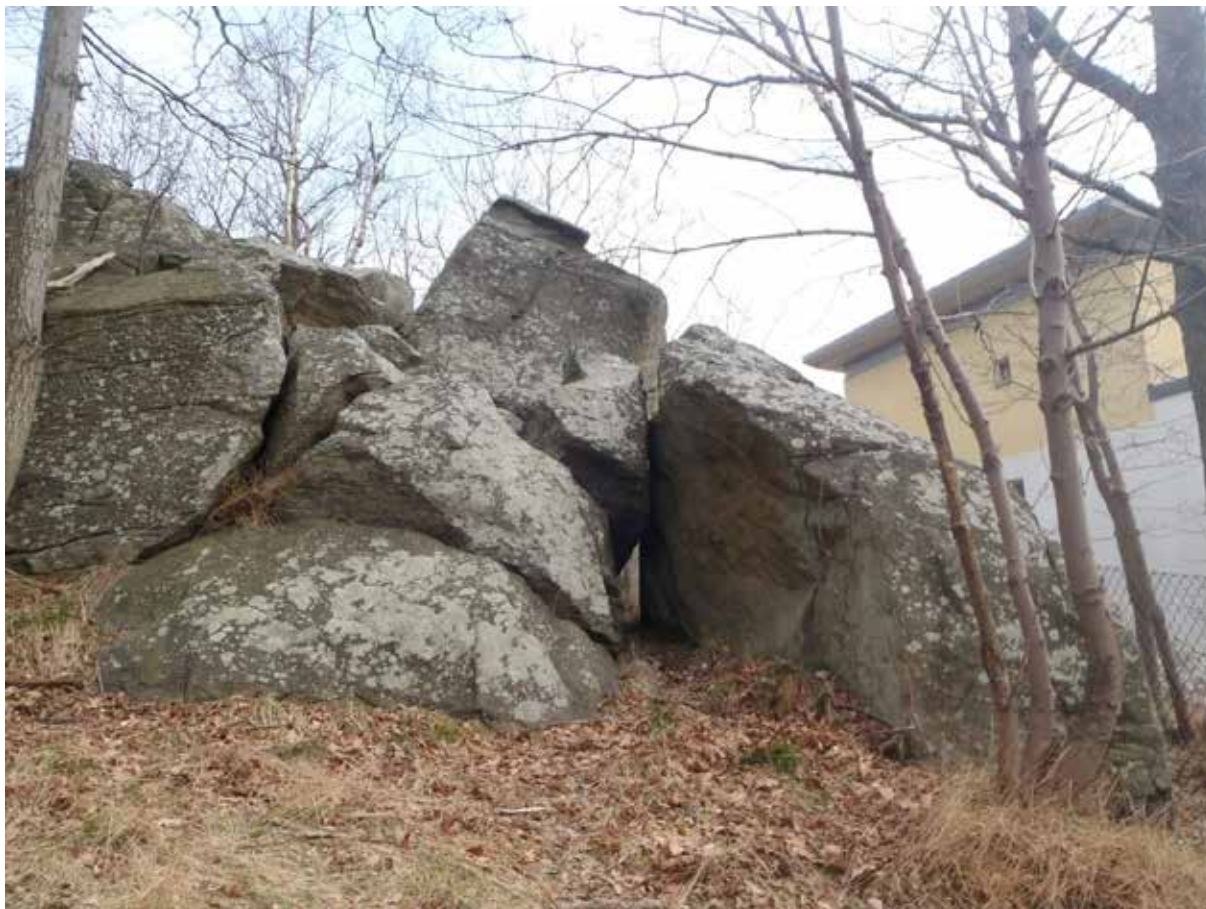
Lösliggande block med kantstorlek 1,5-2 m förekommer allmänt. Ställvis ligger de uppallade i högar, t.ex. i områdets sydligaste del, alldeles ovanför släntrönen mot Kärralundsgatan 8-10 (se Foto 9 i Bilaga 1).

Foto 9. Uppallade lösliggande block ovanför slänkrön mot Kärralundsgatan 8-10 (syns till höger i bild). Blocken bedöms idag vara stabila och inga åtgärder bedöms nödvändiga. Foto taget mot öster.

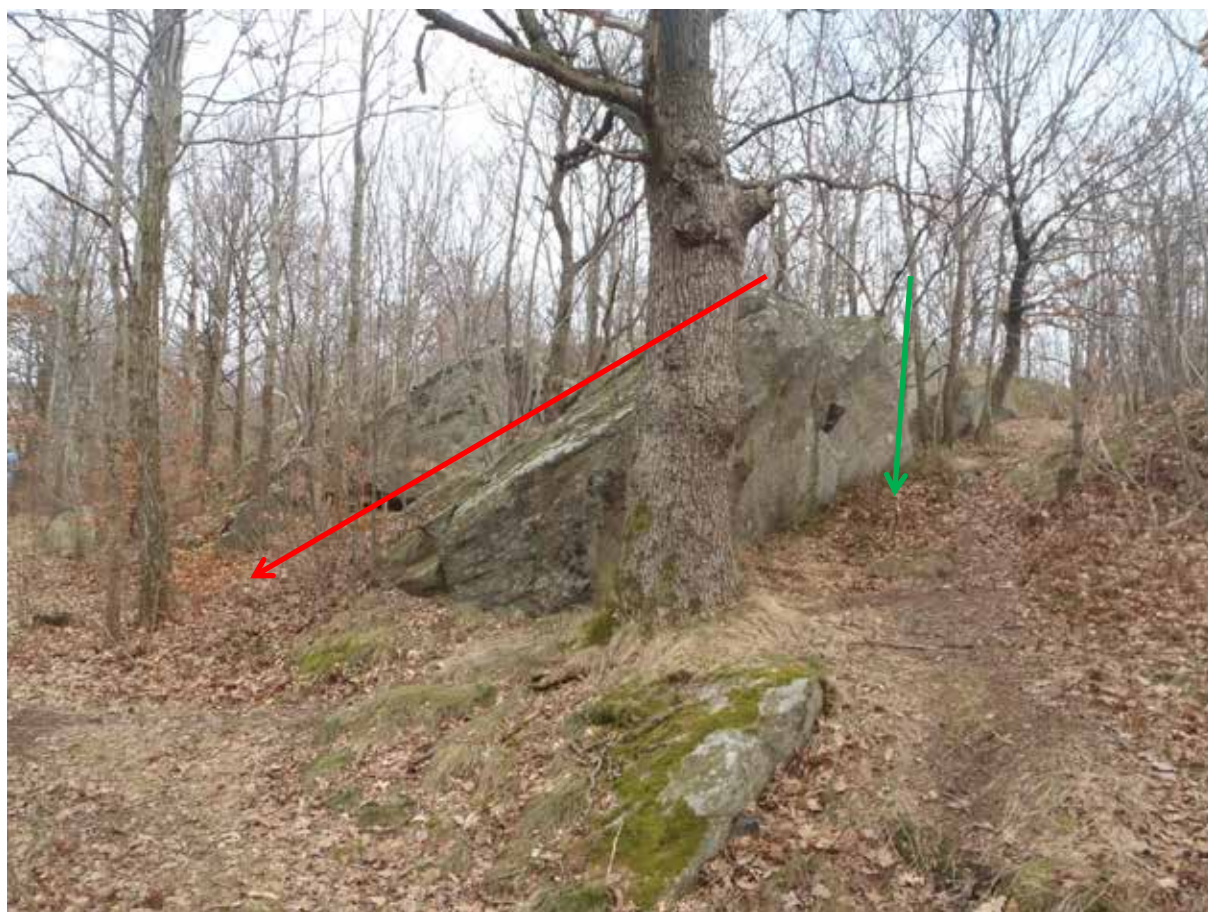
Foto 10. Gnejsens uppsprickningsmönster gör att terrängen får ett "sågtandat" utseende, med sprickgrupp 1:s medelbrant lutande sprickplan (rött) som brant skärs av av sprickgrupp 3 (grönt). Bild tagen mot norr.

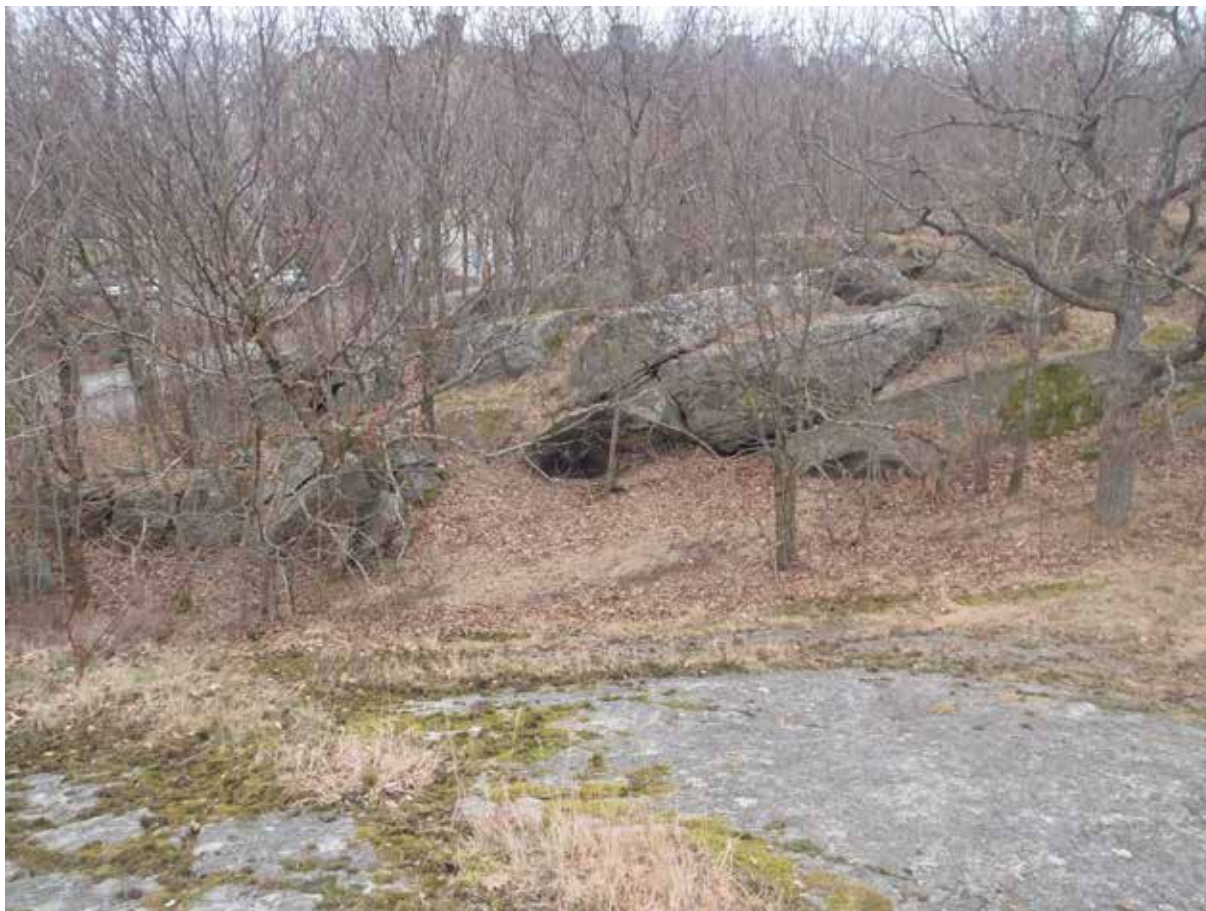
Foto 11. Uppe på höjdryggen är hällarna i allmänhet rundade och platta. Mot väster (vänster i bild) vidtar den "sågtandade" terrängen. Bild tagen mot norr.

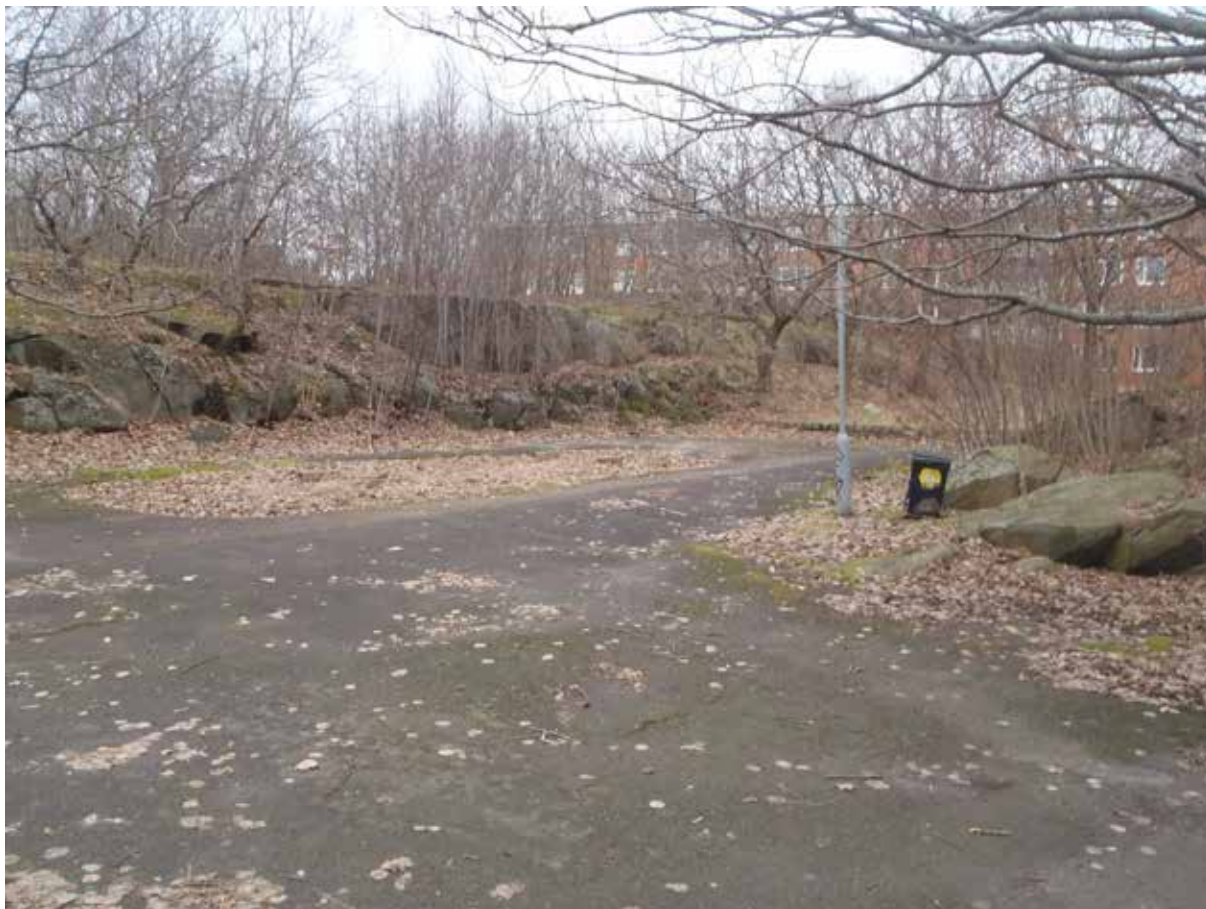
Foto 12. Den stora asfaltytan nära fastigheten Hogenskildsgatan 7-13 (i bakgrunden). Bild tagen mot norr.

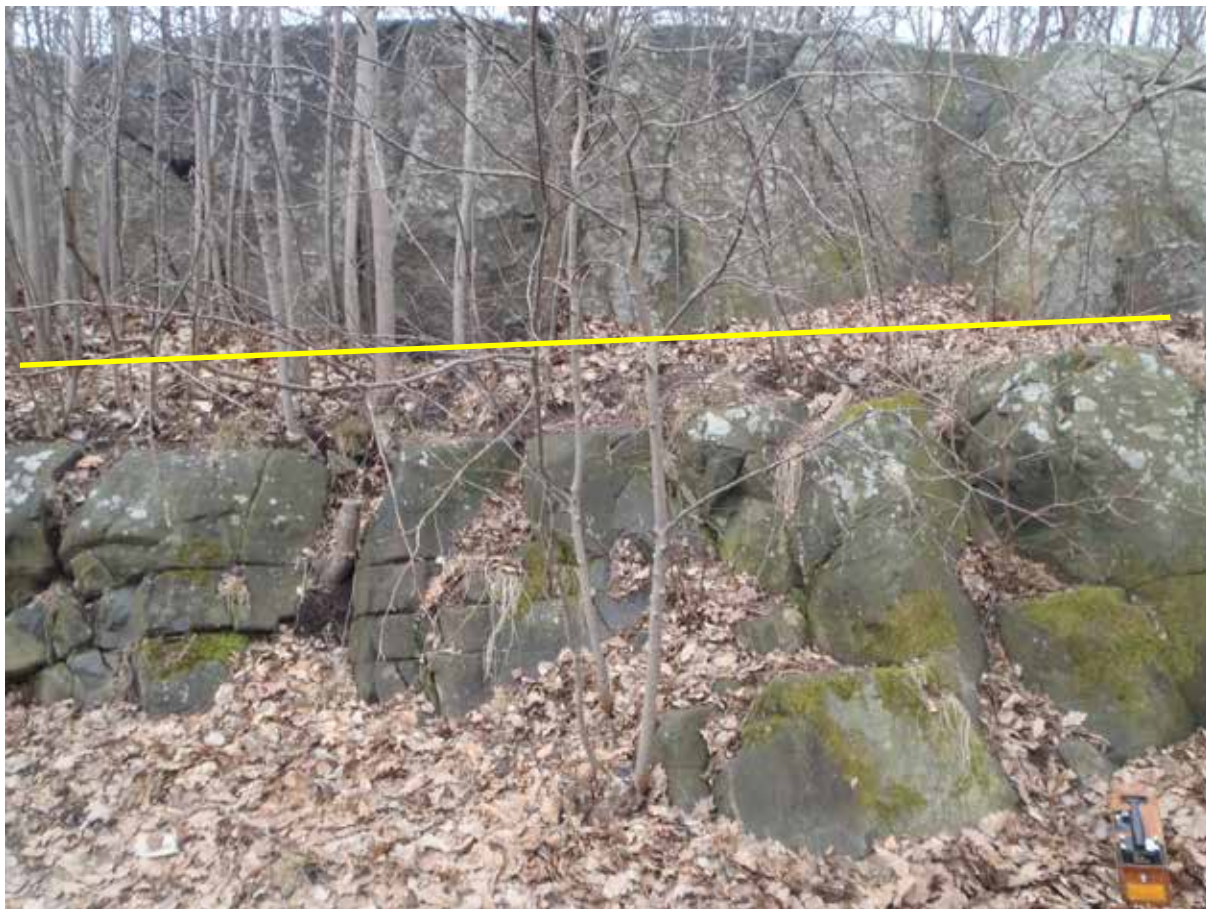
Amfiboliten är finkornig och mörkt grå till svart. Den bildar en skiva eller lins som kan ses högst upp på bergspartiet, vid den stora asfaltytan nära fastigheten Hogenskildsgatan 7-13 (se Foto 13 i Bilaga 1). Den övre kontakten mellan gnejs och amfibolit ser ut att luta medelbrant mot sydöst ( $40^\circ/50^\circ$ ) medan den undre kontakten tycks luta medelbrant mot nordväst ( $210^\circ/50^\circ$ ). Amfibolit noterades även i den södra delen av den höga branten på höjdpartiets östra sida, ovanför Svenslyckegatan 2-6. Ingen amfibolit syns i bergskärningen mot Ulfsparrégatan.

Foto 13. Detalj av foto 12: kontakten (gul) mellan amfibolit i bildens nedre del och gnejs i bildens övre del. Bild tagen mot väst.

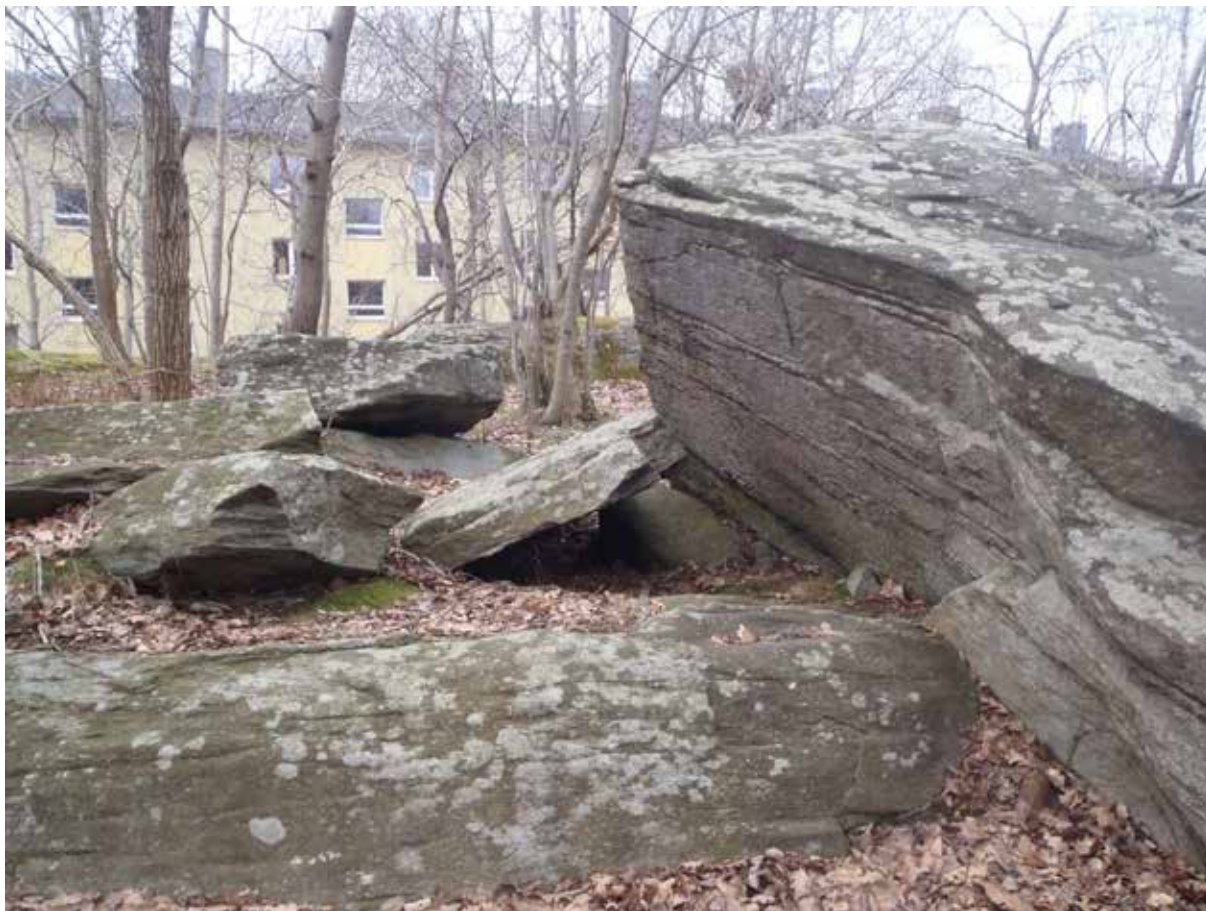
Foto 14. Uppallade lösliggande block vid den stora asfaltytan. Blocken bedöms idag vara stabila. Bild tagen mot väst.

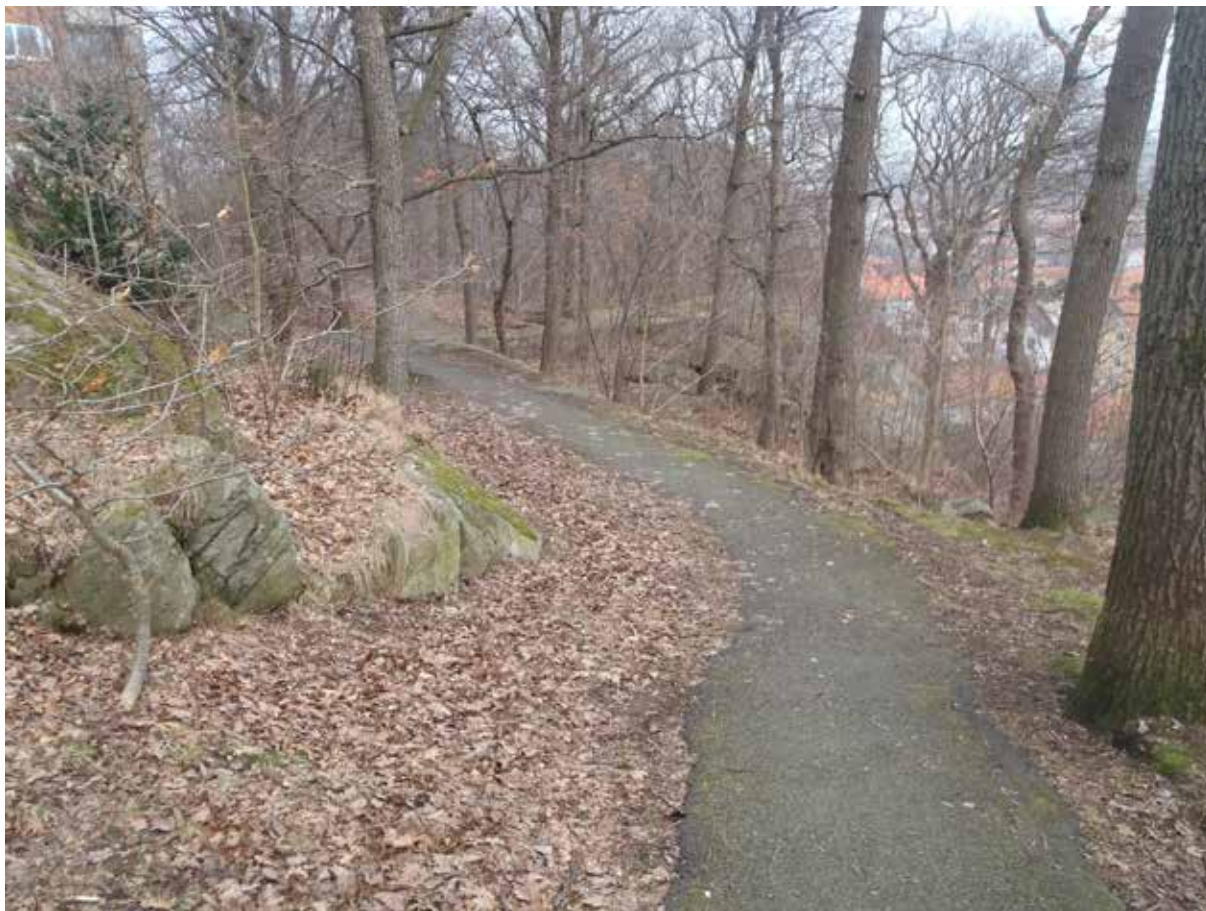
Foto 15. Den norra delen av den östra bergsbranten. Hogenskildsgatan 7-13 i bildens övre vänstra hörn. Bild tagen mot nordöst.

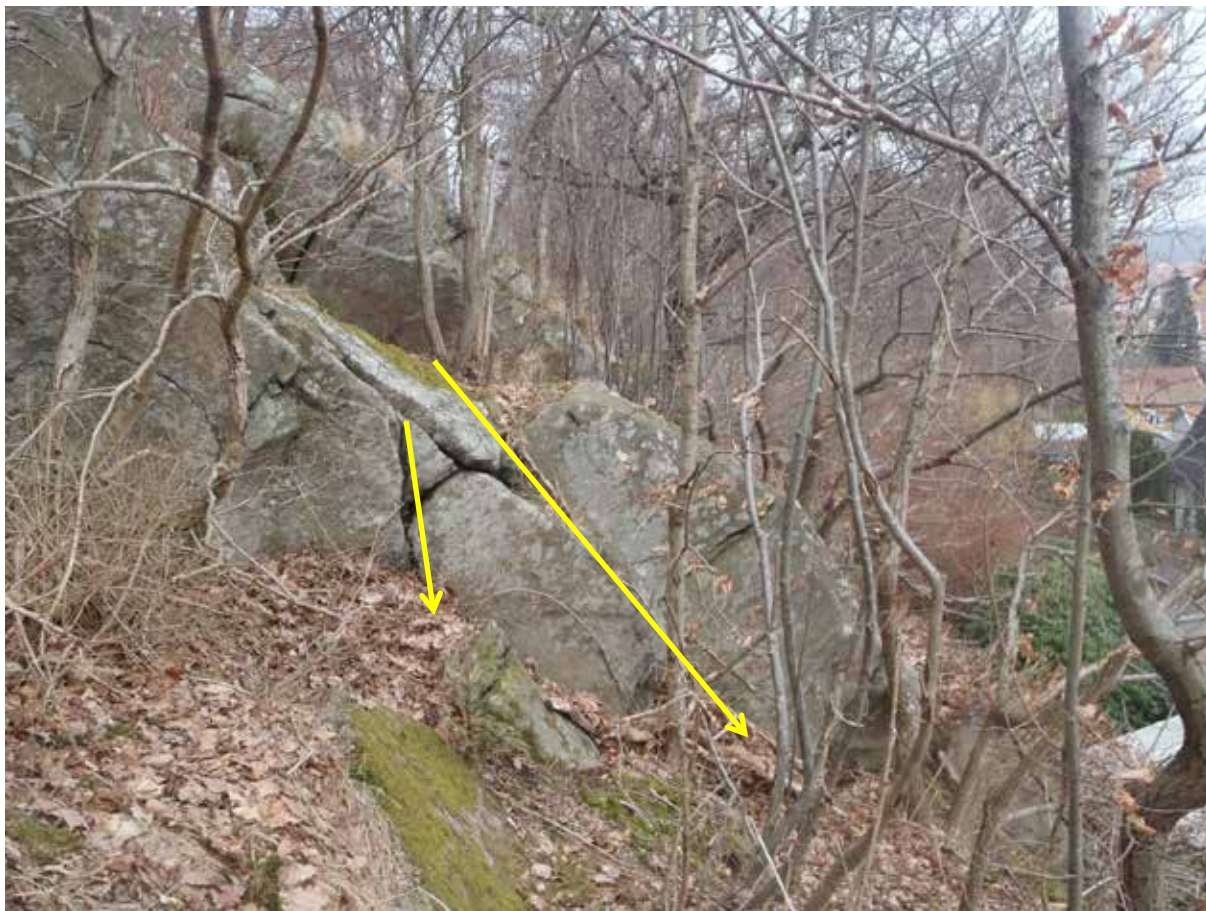
Befintliga bergslänter bedöms idag huvudsakligen vara stabila. Ovanför fastigheten Svenslyckegatan 14 noterades dock enstaka sprickor ur sprickgrupp 4 som lutar medelbrant-brant ut ur slänten (se Foto 16-17 i Bilaga 1).

Foto 16. Sprickor som lutar medelbrant-brant mot öster (höger i bild), ovanför Svenslyckegatan 14 (utanför bildens högra sida). Bild tagen mot norr.

I bergsbranten ovanför Svenslyckegatan 14 bör i framtiden en detaljutredning göras för att bedöma om åtgärder behövs för att säkra de potentiellt instabila block/skivor som noterades (se avsnitt 3.3). Denna åtgärd bedöms dock inte behöva utföras inom 10 år.

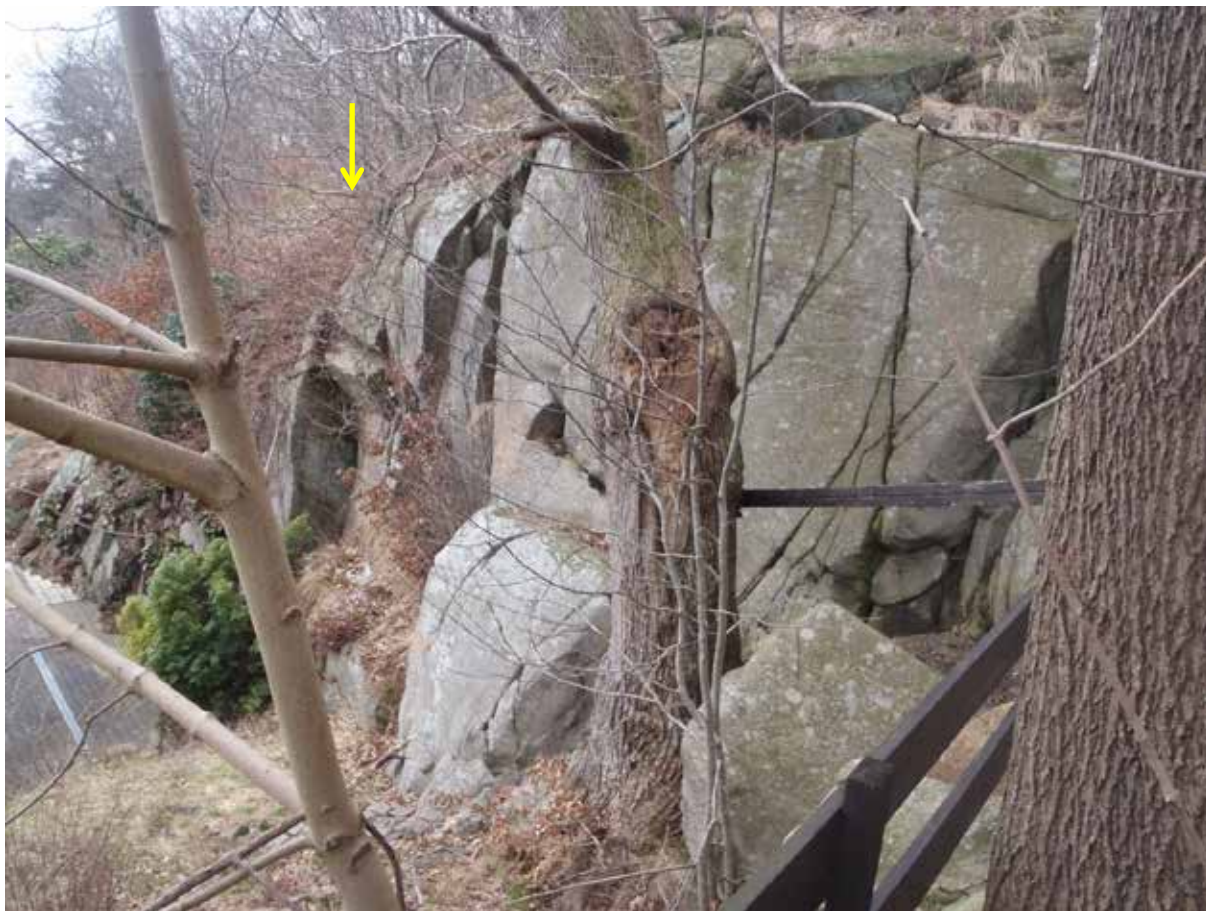
Foto 17. Samma ställe som foto 16, från andra hållet. Pilen pekar på det som visas i foto 16. Bild tagen mot sydväst.

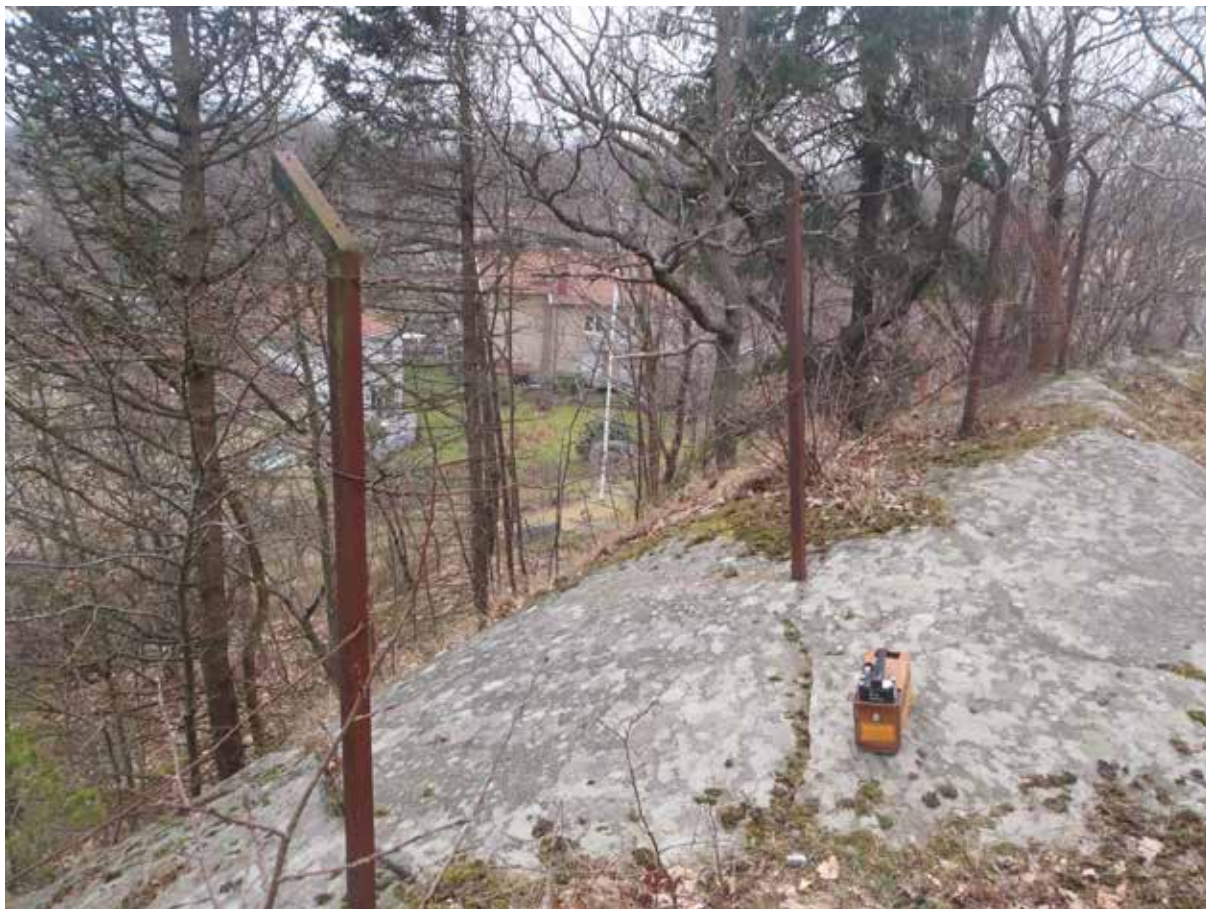
Ett staket längs den södra delen av bergsbranten befanns vara sönderrostat och delvis borttaget (se Foto 18 i Bilaga 1).

Foto 18. Funktionsodugligt staket ovanför den södra delen av den östra bergsbranten. Branten bedöms vara stabil. Bild tagen mot söder.
