Detaljplan Ulfspärregatan

Bergteknisk utredning

Bergab – Berggeologiska Undersökningar AB

UG14032
2014-03-10

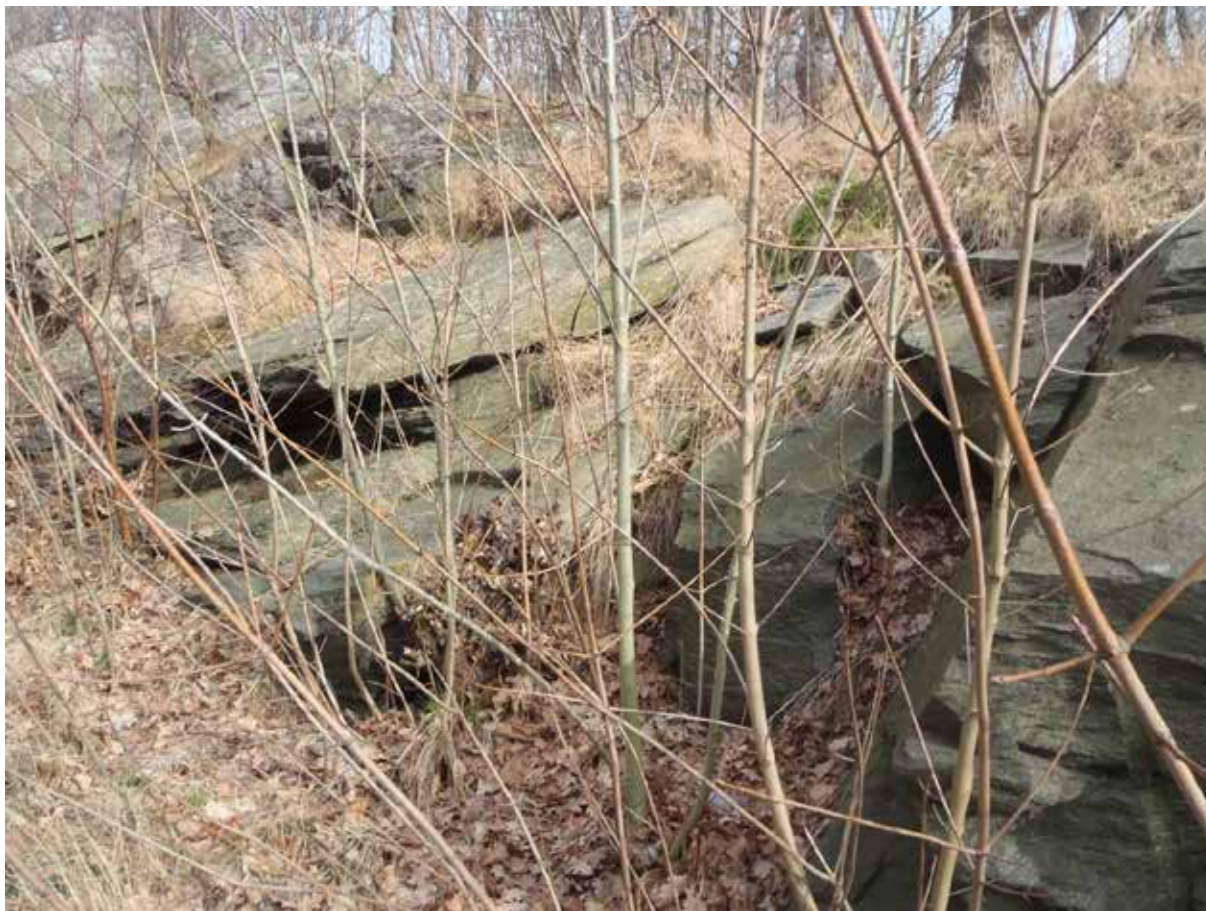
Uppsprickningsgraden varierar längs Ulfsparrégatan. Den norra delen är storblockigt uppsprucken (blockens kantlängd ca 2 m) medan den södra delen, längs begravningsplatsen, är mer skivigt och småblockigt uppsprucken (kantlängd 0,5 m eller mindre).

Foto 8. Ökad skivighet och småblockig uppsprickning i den södra delen av bergskärningen längs Ulfsparrégatan. Bild tagen mot nordöst.

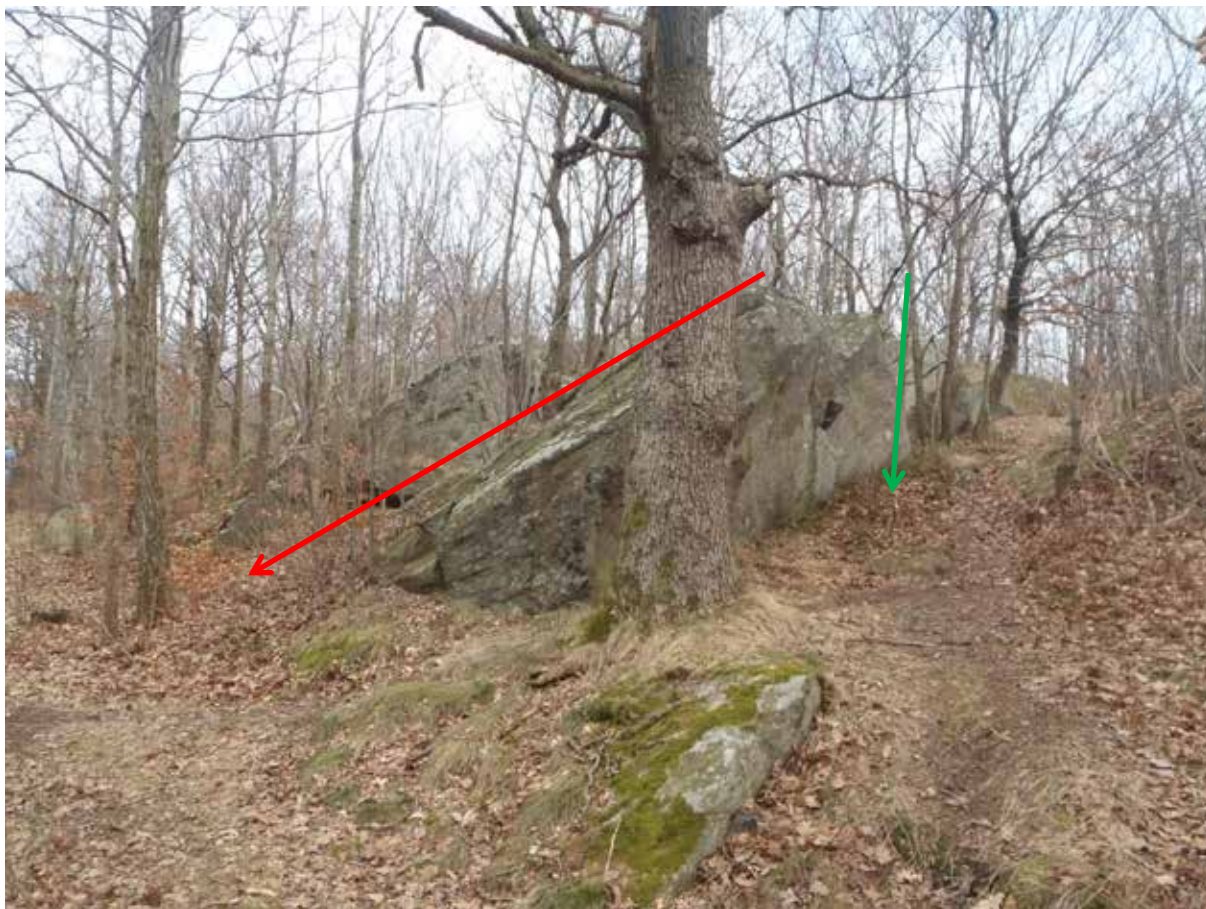
Foto 10. Gnejsens uppsprickningsmönster gör att terrängen får ett "sågtandat" utseende, med sprickgrupp 1:s medelbrant lutande sprickplan (rött) som brant skärs av av sprickgrupp 3 (grönt). Bild tagen mot norr.

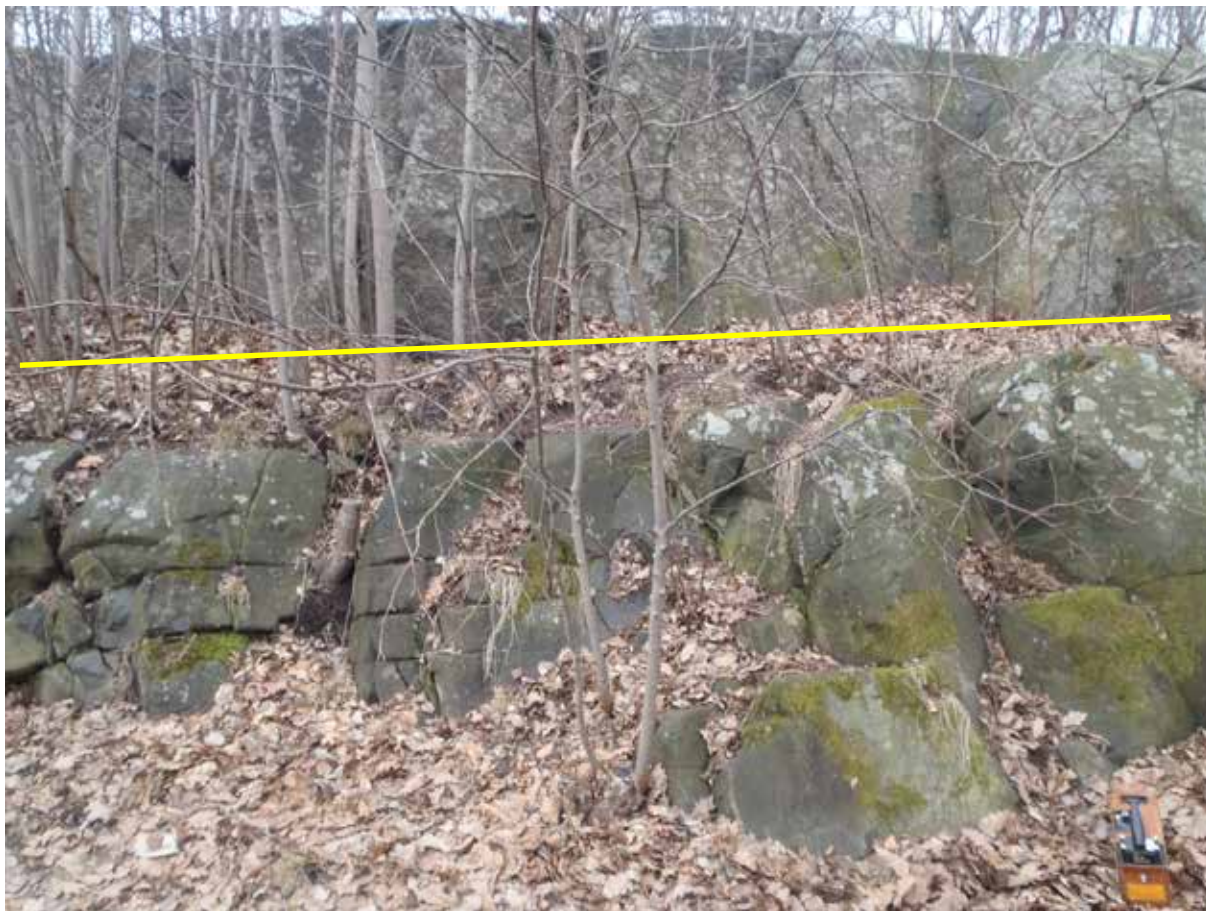
Amfiboliten är finkornig och mörkt grå till svart. Den bildar en skiva eller lins som kan ses högst upp på bergspartiet, vid den stora asfaltytan nära fastigheten Hogenskildsgatan 7-13 (se Foto 13 i Bilaga 1). Den övre kontakten mellan gnejs och amfibolit ser ut att luta medelbrant mot sydöst ($40^\circ/50^\circ$) medan den undre kontakten tycks luta medelbrant mot nordväst ($210^\circ/50^\circ$). Amfibolit noterades även i den södra delen av den höga branten på höjdpartiets östra sida, ovanför Svenslyckegatan 2-6. Ingen amfibolit syns i bergskärningen mot Ulfsparrégatan.

Foto 13. Detalj av foto 12: kontakten (gul) mellan amfibolit i bildens nedre del och gnejs i bildens övre del. Bild tagen mot väst.

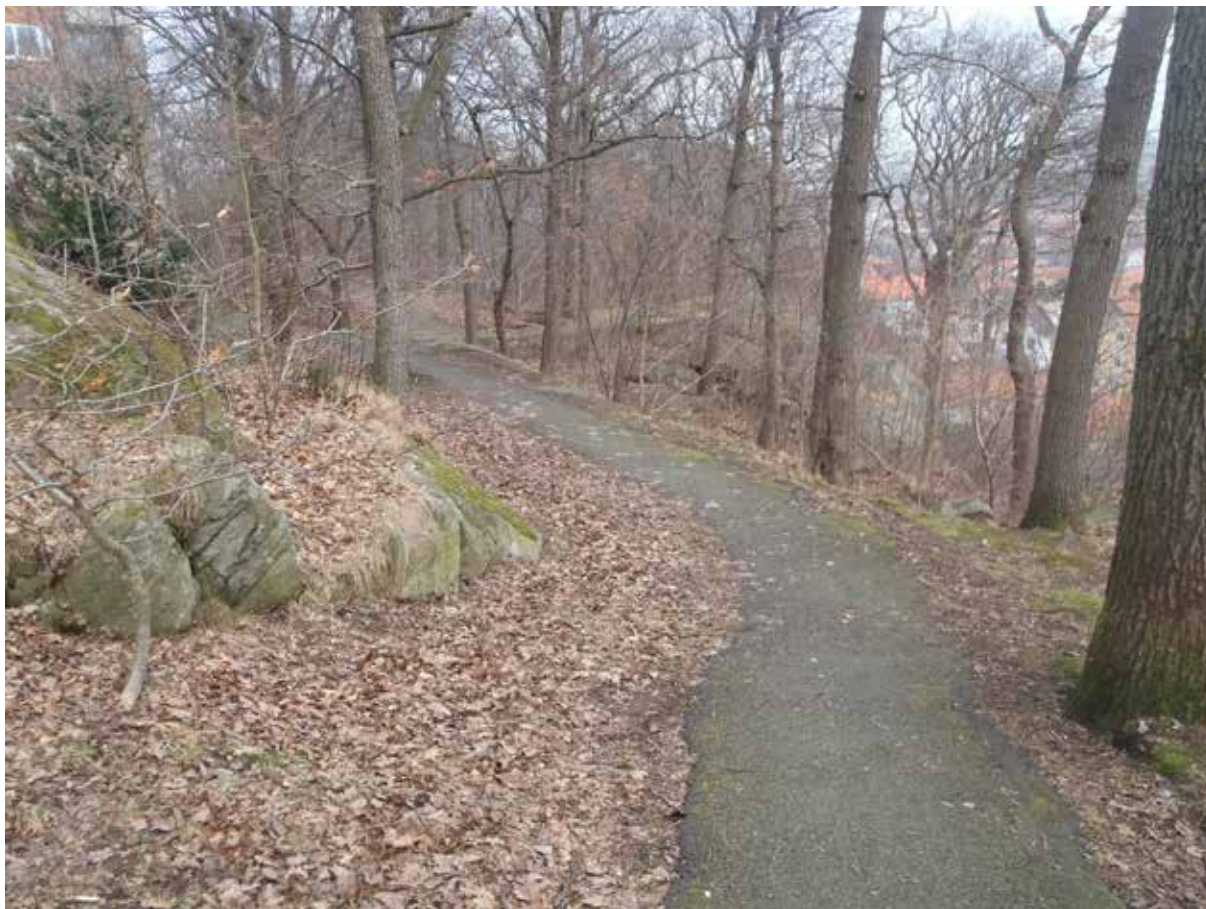
Foto 15. Den norra delen av den östra bergsbranten. Hogenskildsgatan 7-13 i bildens övre vänstra hörn. Bild tagen mot nordöst.
