Beställare: Sweco Infrastructure AB

Detaljplan Ulfsparrégatan

Bergteknisk utredning

UG14032
2014-03-10

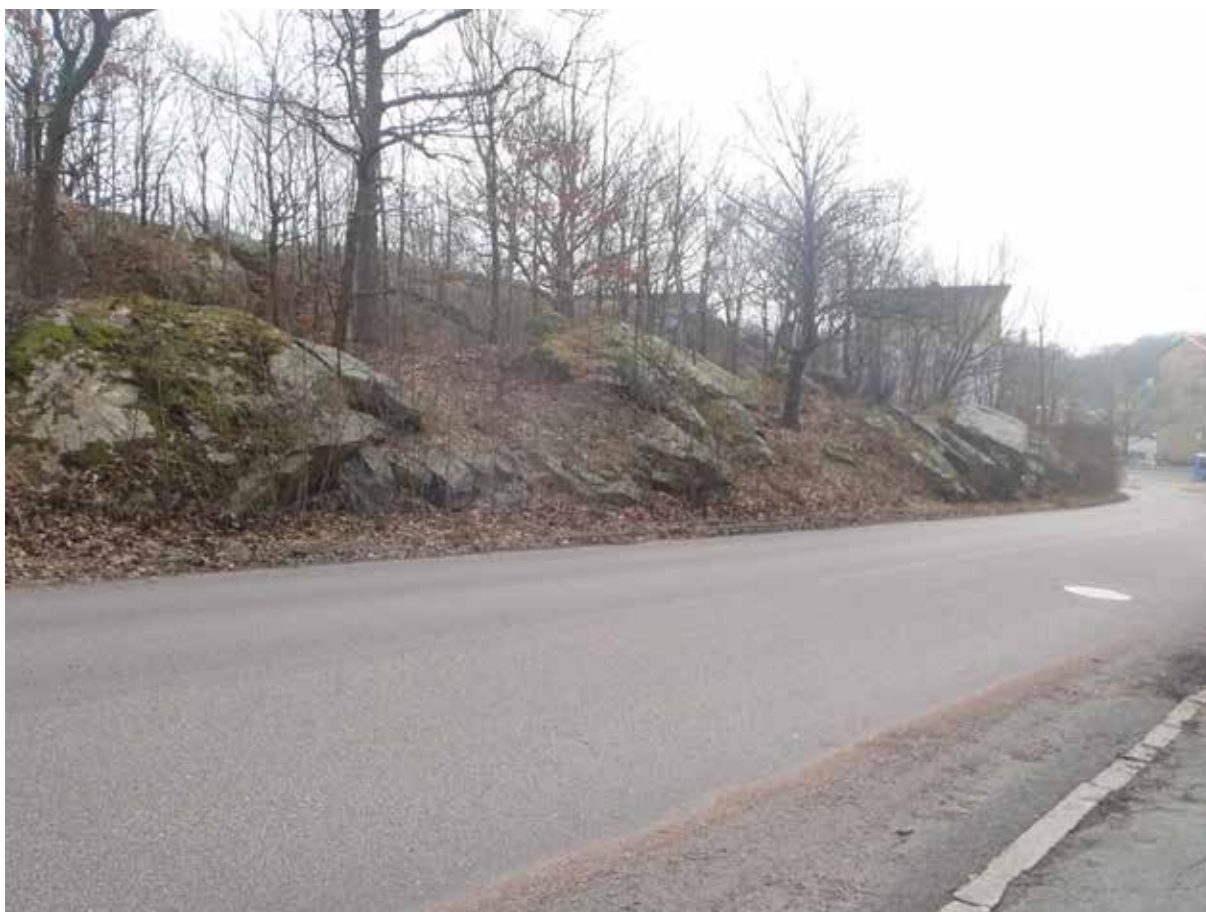
Foto 6. Från parkeringsplatsen vid Ulfspärregatan 11G vidtar bergskärning med sprickgrupp 1-3. Bakom bergskärningen löper en grund "dal" parallellt med gatan och bakom den vidtar ytterligare en bergslänt. Bild tagen mot sydöst.
