Beställare: Structor Mark Göteborg AB

# Detaljplan Danska vägen, Göteborg

Bergteknisk utredning och markradonundersökning

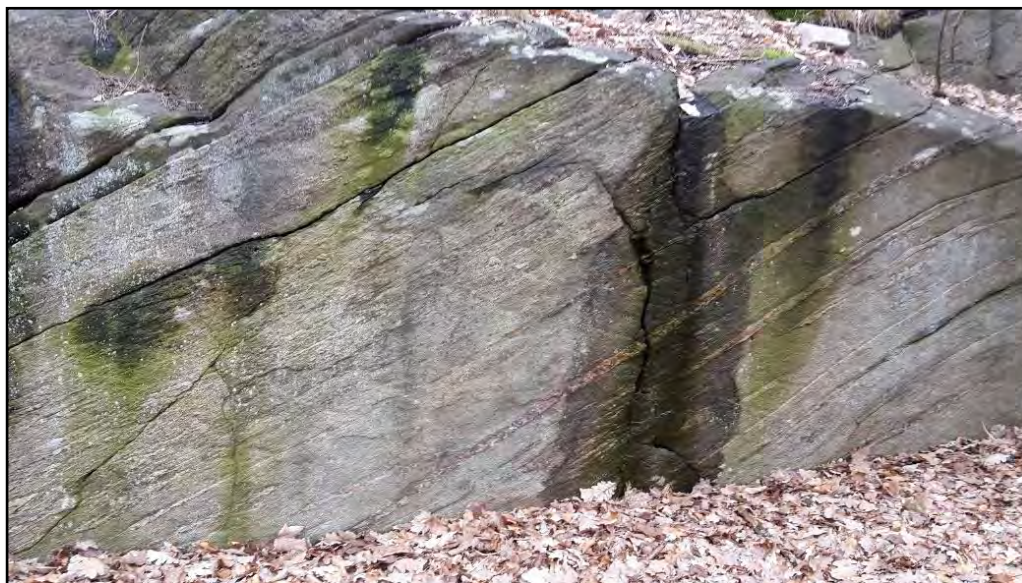
Berggrunden utgörs till största delen av en rödgrå till grå medelkornig, granitisk till granodioritisk ådergnejs (Figur 2). Foliationen är huvudsakligen flack med strykning i sydlig riktning. Inslag av pegmatit och kvarts förekommer över hela området. Dessa förekommer ofta som centimetertunna gångar, framförallt i område 1. Här återfinns även en upp till 0,6 m bred gång som skär hela området där bostäder planeras i nära väst-östlig riktning. I områdets nordvästra del finns även en tunnare amfibolitgång i nord-sydlig riktning som på sin höjd är 3-4 decimeter bred. I huvudsak har 5 sprickriktningar uppmätts vilka redovisas i Tabell 1.

Figur 2. Förekommande bergart: rödgrå ådergnejs.

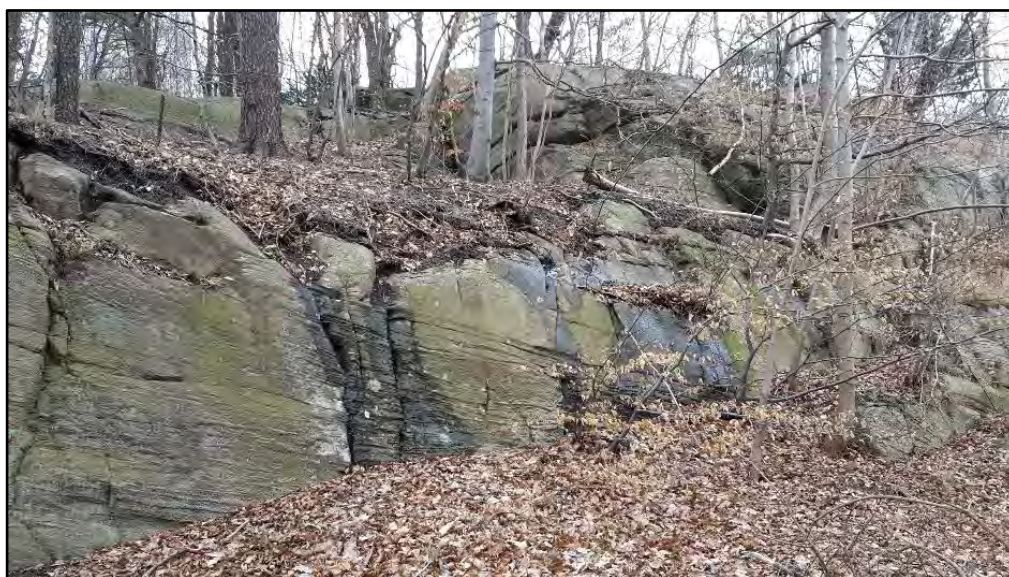
I område 1 sluttar berghällen flackt till medelbrant i östlig riktning. Sprickor är frekventa i hela området (Figur 3).

*Figur 3. Berghäll i område 1 med frekventa sprickor.*

- Inga stabilitetshöjande åtgärder bedöms vara nödvändiga, innan bergschakt eller om bergschakt ej ska utföras.
- Förekommande sprickriktningar föranleder inga restriktioner i val av utsprängd släntriktning eller -lutning. Grundläggning och berggutttag kan utföras konventionellt.
- Då lekplats planeras nära slänten bör potentiellt instabila block rensas bort. Åtgärden utförs i samband med övriga markarbeten.
- Efter eventuell bergschakt rensas kvarstående bergschaktväggar på löst bergmaterial och bergsakkunnig tillkallas för att bedöma eventuellt behov av bergförstärkning såsom exempelvis bultning.

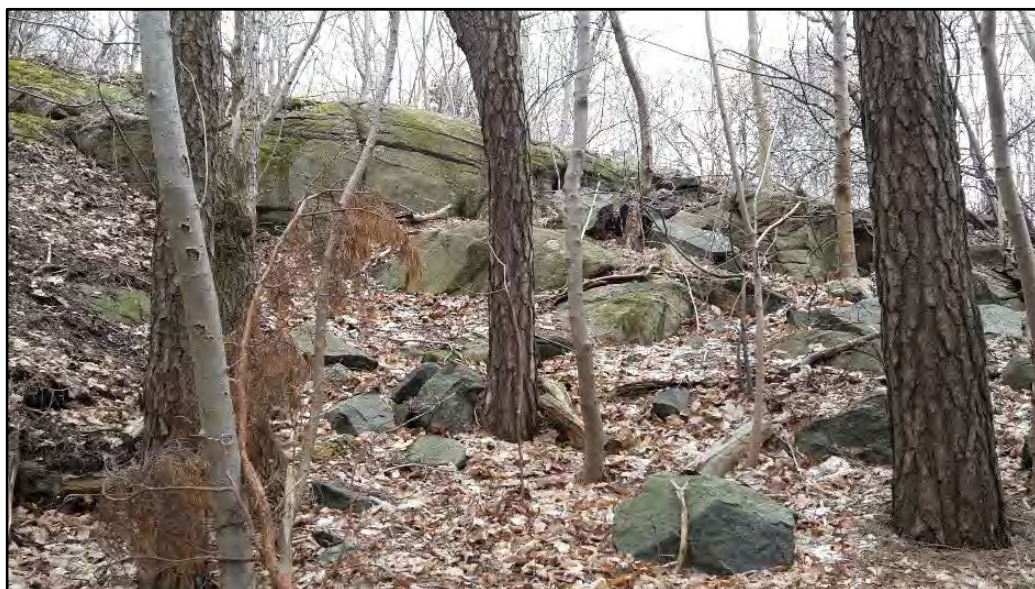
I norr löper en gårdsgård intill ett hus i väst-östlig riktning. Rester härifrån i form av ett fåtal mindre block har placerats längs med gårdsgården. Även ett fåtal större block har lämnats i sluttningens nordliga delar (Figur 4). Förekommande naturliga bergslänter och blockslänter bedöms vara stabila vid undersökningstillfället.

Figur 4. Block i de norra delarna av område 1.

1. I norra delen av område 1 bör löst liggande block rensas bort innan eventuell bergschakt.
2. Mätresultaten visar på att berggrunden inom aktuellt undersökningsområde utgörs av **normalradonmark**, det vill säga en total gammastrålning  $\leq 0,15 \mu\text{Sv/h}$ .

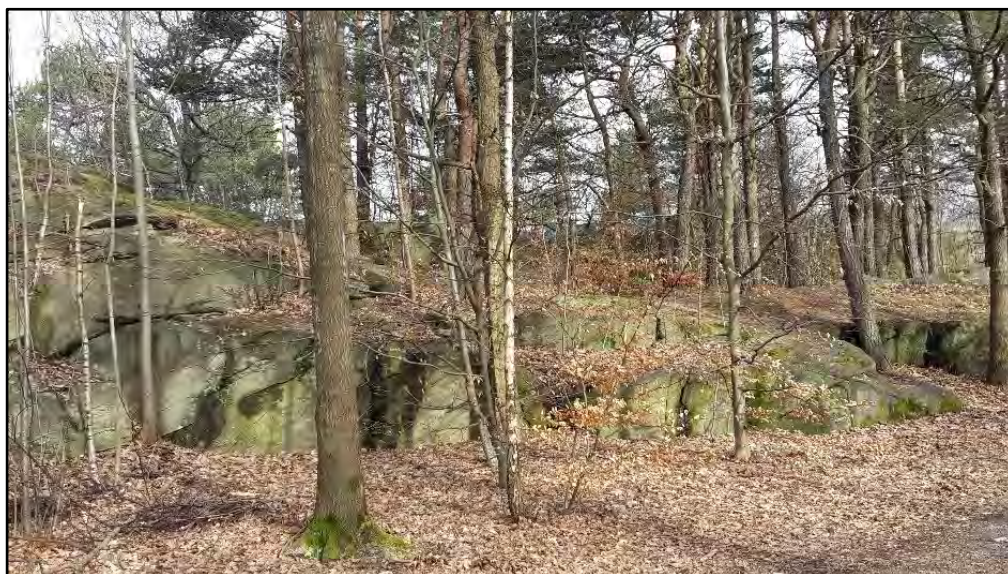
I område 2 sluttar berghällen flackt i östlig riktning. Sprickor är frekventa i hela området men fortfarande något mer förekommande i dess västra delar (Figur 5). I de sydligare och östligare delarna är berghällen mer rundad och även något flackare. Bergslänten och block bedöms idag vara stabila.

Figur 5. Berghäll norrut i område 2.

- Inga stabilitetshöjande åtgärder bedöms vara nödvändiga, innan bergschakt eller om bergschakt ej ska utföras.
- Förekommande sprickriktningar föranleder inga restriktioner i val av utsprängd släntriktning eller -lutning. Grundläggning och bergguttag kan utföras konventionellt.
- Efter eventuell bergschakt rensas kvarstående bergschaktväggar på löst bergmaterial och bergsakkunnig tillkallas för att bedöma eventuellt behov av bergförstärkning såsom exempelvis bultning.
