PM GEOTEKNIK

Fixfabriken detaljplan

Geoteknisk undersökning

Sweco Civil AB

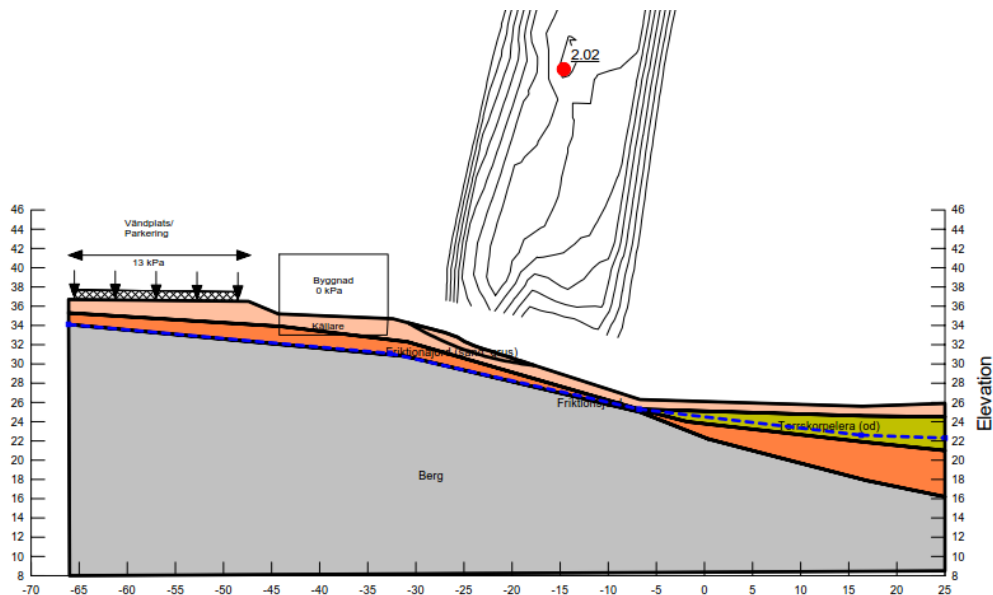
Figur 8 Stabilitetssektion A, odränerad analys.

Lägsta beräknade säkerhetsfaktorn i sektion A är $F_c=2,02$ samt $F_{komb}=2,02$ vilket uppfyller IEG:s krav gällande erforderlig säkerhetsfaktor med god marginal.

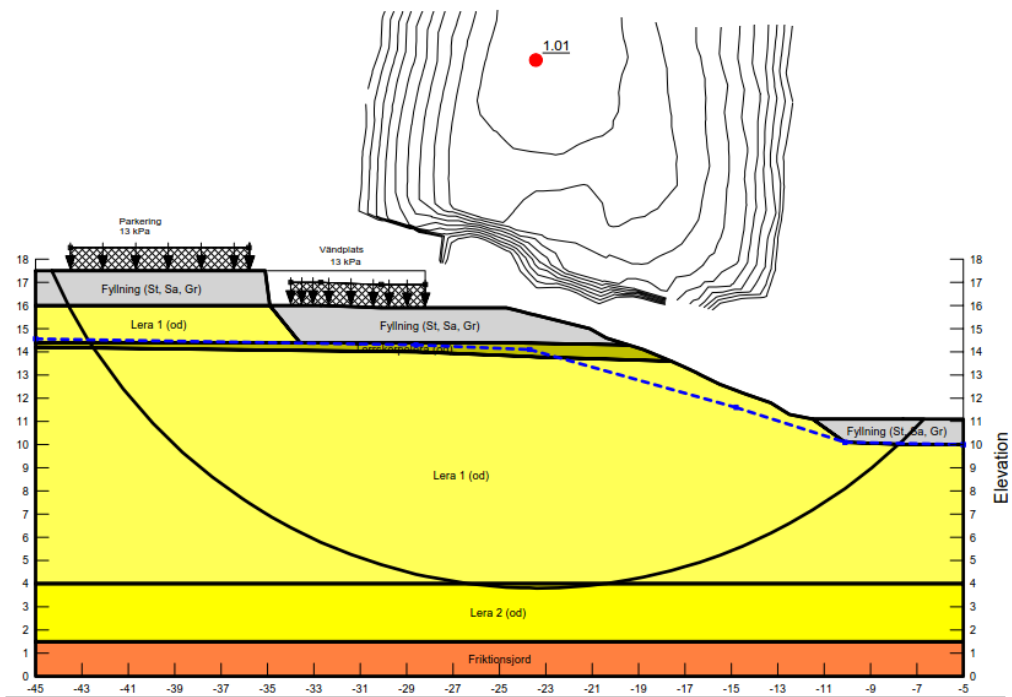
Figur 9 Stabilitetssektion B, odränerad analys.

Farligaste glidyten har beräknats till $F_c=1,01$ samt $F_{komb}=1,12$, vilket innebär att IEG:s krav gällande erforderlig säkerhetsfaktor e_j uppfylls. I utförd beräkning har ingen hänsyn tagits till gynnsamma 3D-effekter.

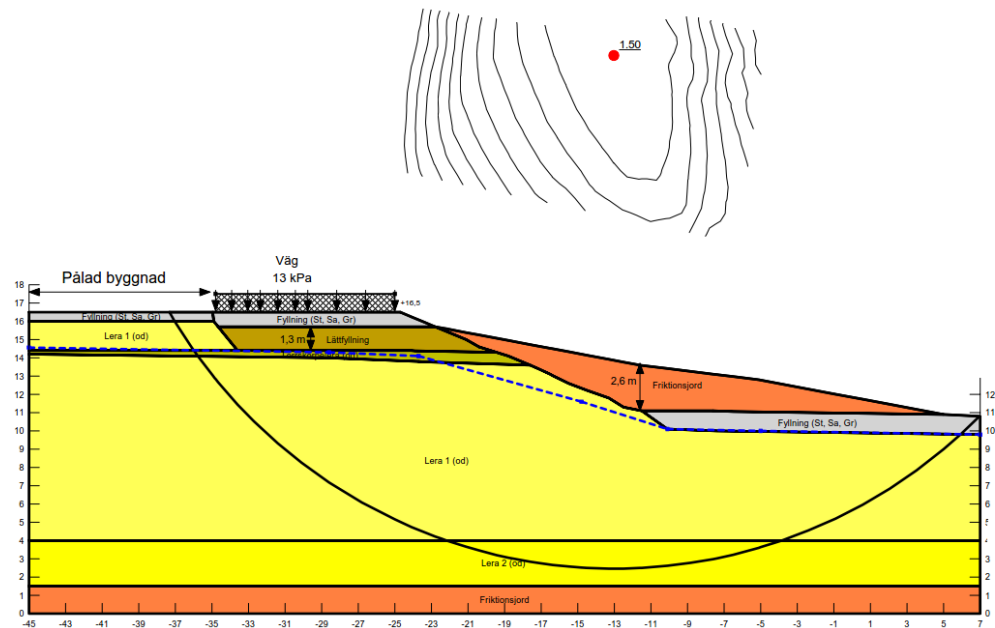
Figur 12 Åtgärdsförslag med tryckbank, sektion B odränerad analys.

Ett annat alternativ är att flacka ut slänten vilket innebär att massor läggs ut och kommer därmed fungera som en tryckbank, se Figur 12 nedan. För alternativet kommer det även att krävas lättfyllning i vägen.

Åtgärden skulle innebära att ca 17 meter av marken nedan Bruksgatans slänt skulle tas i anspråk för att inrymma tryckbanken. Tryckbanken skulle dessutom behöva vara ca 2,5 meter hög. Vid en uppfyllnad av denna storlek är det troligt att detta skulle ge upphov till sättningar av oönskad storlek. Rekommendationen är därför att åtgärda befintlig spont samt förlänga den mot sydost.

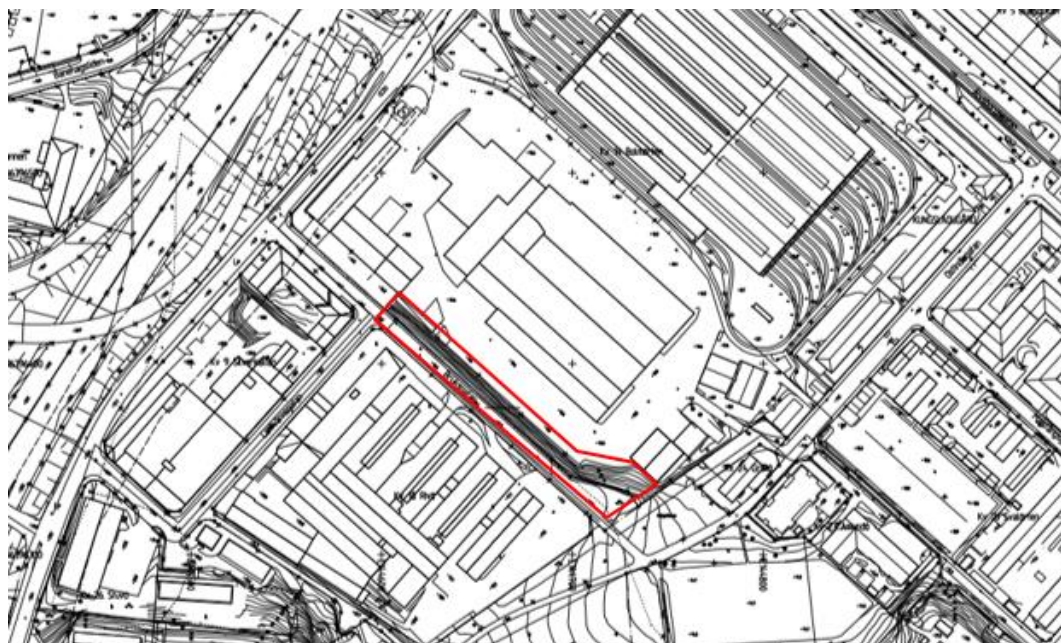
Figur 15 Område där stabilitetshöjande åtgärd krävs.

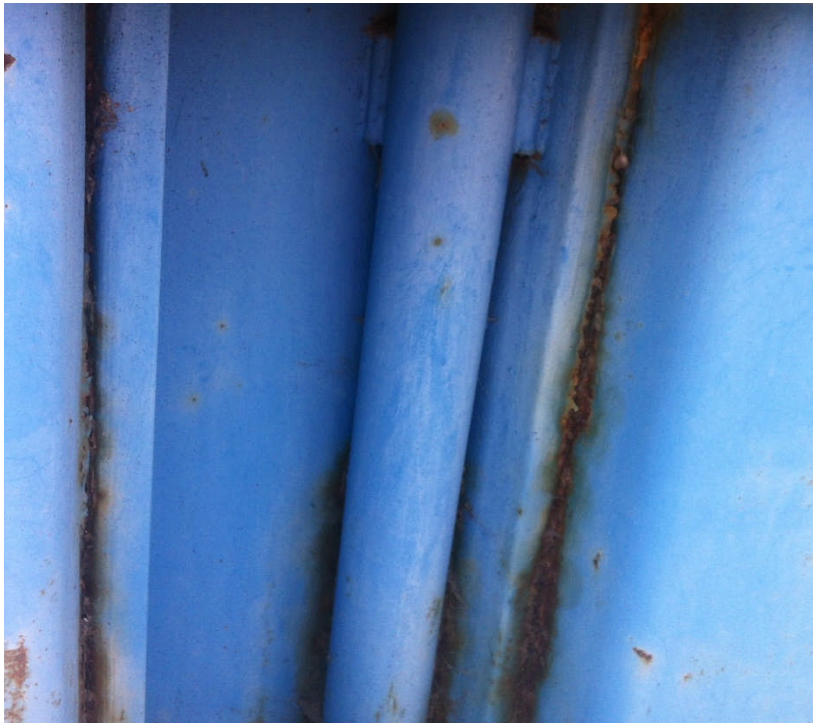
Figur 3 Rör som troligtvis använts för dubbning i berg.

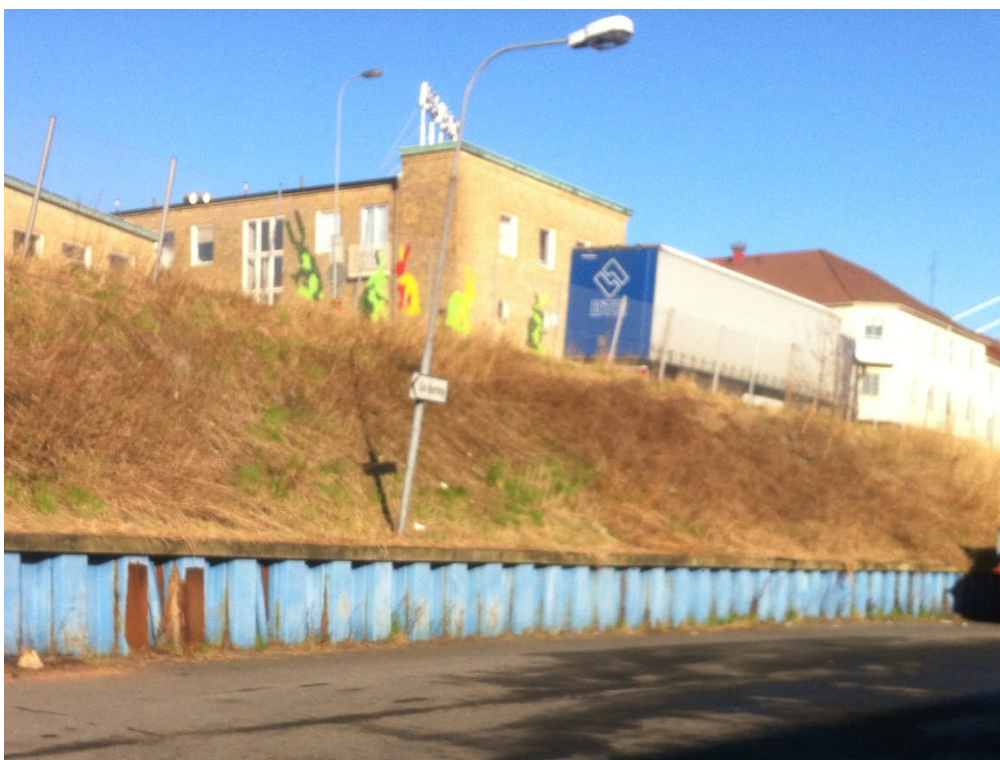
Vid platsbesök noterades att det ställvis finns relativt kraftiga rostangrepp på stålkonstruktionen, främst där inläckage av vatten från slänten har skett. Sponten är allmänt i dåligt skick men uppvisar inga större skador pga eventuella rörelser i slänten bakom.

I den gräsbevuxna slänten upp mot Bruksgatan finns några enstaka lyktstolpar. Dessa står inte rakt utan lutar relativt kraftigt vilket kan vara ett tecken på pågående deformationer i slänten, se Figur 4.

Figur 4 Sned lyktstople som står direkt ovanför spont.

Det rekommenderas därför att en enkel okulär kontroll av konstruktion samt slänt genomförs 1-2 gånger per år. Kontrollen bör åtminstone innefatta eventuella förändringar av stålkonstruktionen, lutning stolpar samt sprickor i gata och bör dokumenteras med foton samt kort PM.

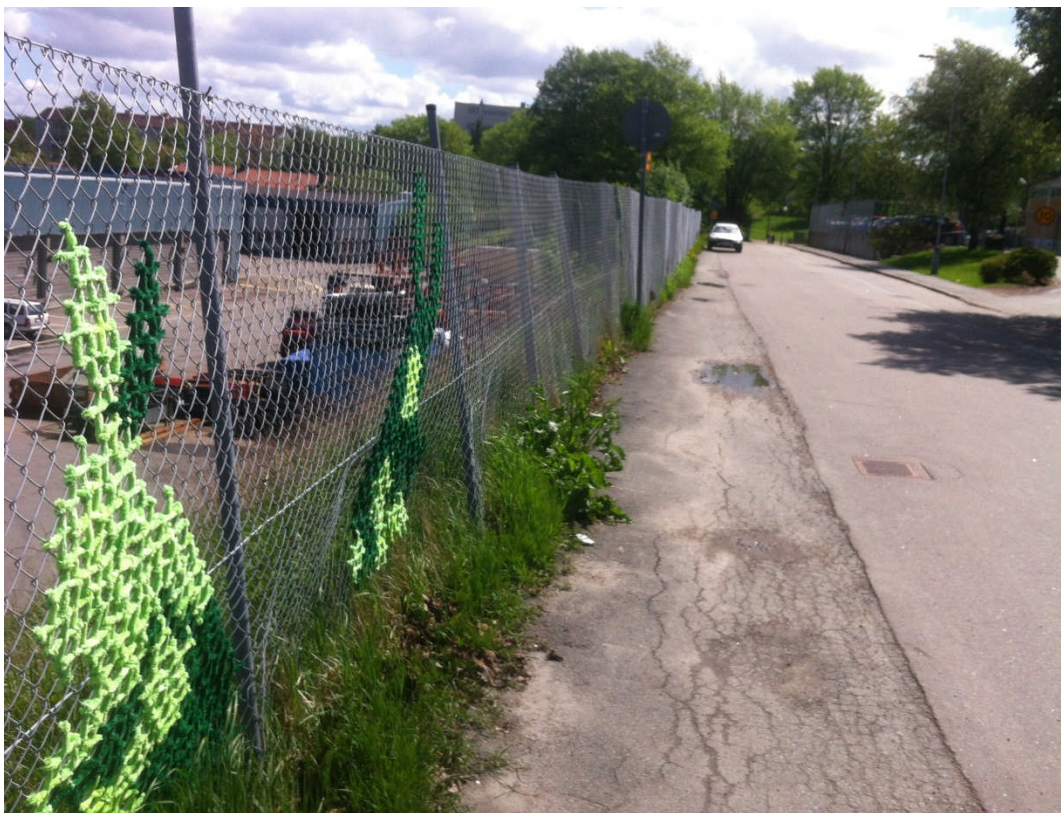
I Bruksgatan finns relativt många sprickor i asfaltsytan (Figur 5). De flesta sprickorna finns i delen mot sponten (ca 0-2 m från släntkrön) men är dock relativt små. Sprickor finns främst på gatan av spontens västra del, vilket sammanfaller med område där varuleverenser med tung trafik för närliggande företag (Assa Abloy) sker. Sprickorna är troligtvis ett resultat av lastbilar som svänger runt på ytan i samband med transporter.

Figur 5 Sprickor i gata samt lutande staketstolpar. Utanför varuintag.

Mest tecken på deformationer i gatan finns vid spontens avslut (övergång till stödmur) i väster där en sättning finns i gatan närmast staketet och slänten förefaller ha tryckts ut något. Inom samma område finns också en spricka mitt i gatan.

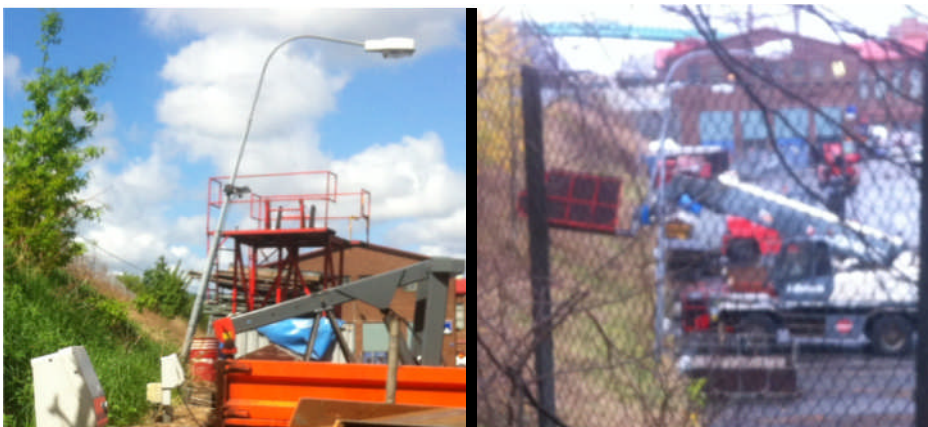
Några större förändringar på markytor eller konstruktion från tidigare platsbesök, 2013-05-23, noterades inte. Lyktstolpe i sydöstra änden av sponten som lutade kraftigt har rätats och står nu näst intill vertikalt, se figur 1 nedan.

Figur 1. Lyktstolpe 2013-05-23 respektive 2013-11-21.
