| UPPDRAG<br>Godhemsberget DP | UPPDRAGSLEDARE<br>Nikola Ristov | DATUM<br>2017-03-21 |

# Wallenstam AB

## PM Bergteknisk utredning för DP för fastigheten Godhemsberget Majorna 350:1

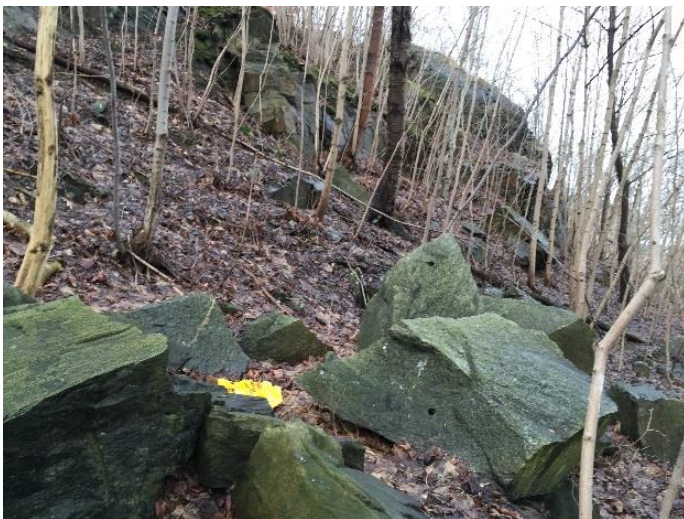
Området väster om Dahlströmsgatan ner till Stenklevsgatan/Oljekvarnsgatan/Kolumbusgatan utgörs av branta bergslänter. Öster om husen finns en platå mot ett av husen, se figur 1. Där branterna möter planare mark finns ett tunnt lager jord. Ytligt förekommer i terrängen lösa stenar och block se figur 3.

Figur 3 Lösa bergblock från tidigare sprängningar i det flacka avsnittet av slänten.

Innan bergschakten påbörjas och efter jordavrymning måste bergrensning utföras, främst av bergöverytorna utanför bergschakten. Viss bergbultning kommer att krävas för att säkra mindre lösa block.

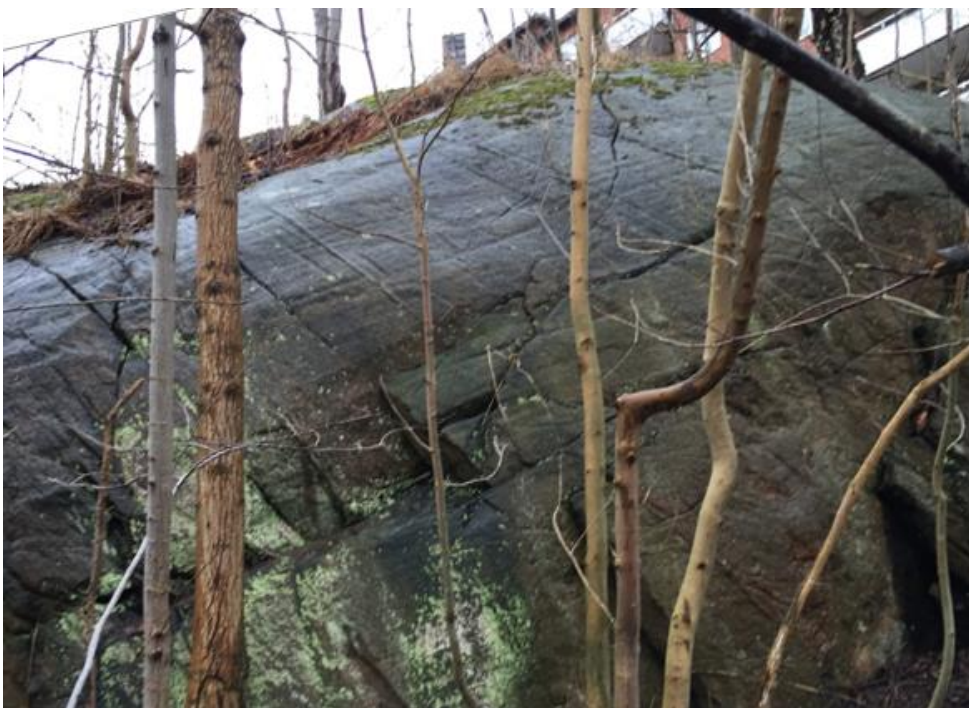
Bergmassan vid undersökningsområdet består av frisk, ovittrad storblockig granit med branta sprickgrupper samt enskilda sprickor. Se figur 4 utdrag ur SGU:s berggrundskarta. I området finns en hög, naturlig berg slänt. Överlag är berget av god kvalitet, se figur 5 och 6. I söder upp till boxningsklubben är berget sprängt tidigare, både vid byggandet av husen och eventuellt har uttag av berg och blocksten gjorts.

Figur 5 Bergets kvalitet vid övre delen av berget väster om slänten.

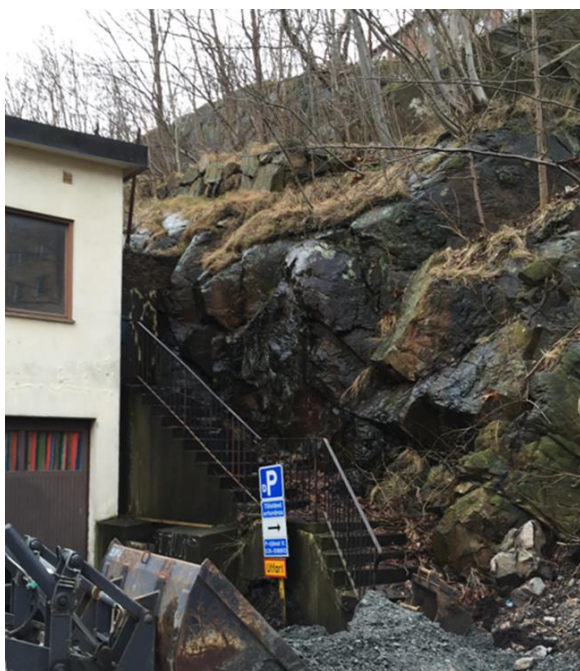
Figur 6 Bergets kvalitet vid nedre delen av slänten. En sprickzon som stupar in i berget syns över trappan.

Slänten stryker SSE – NNW, se figur 7. Vid foten av bergslänten (vid boxningsklubben) är bergmassan söndersprucken av en sprickzon som stupar medelbrant mot väster. Sprickzonen följer sprickgrupp 2. Sprickzonen bedömes gå genom hela DP området längs bergets östra gräns.

Bergmassan är storblockig söndersprucken. Sprickzonen bakom befintliga hus kommer att behöva säkras som arbetssäkring. Stor del av den nedre delen av bergskärningen kommer att döljas av återfyllning bakom husen, se figur 9.

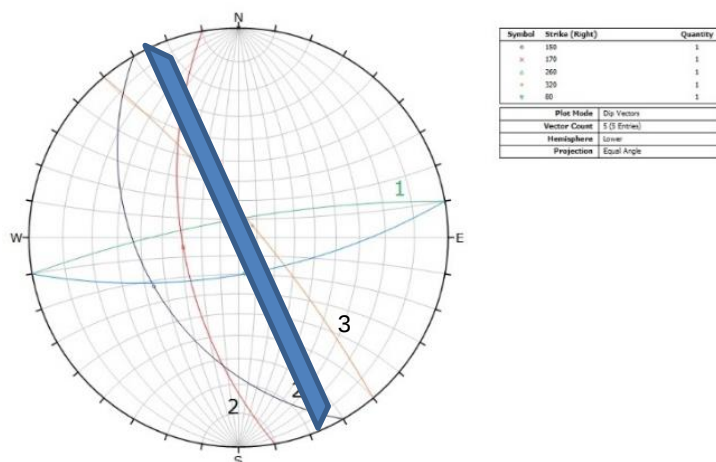
Sprickfrekvensen är låg och sprickorna är råa och ovittrade. Sprickornas uthållighet är stor. Berggrunden är i huvudsak söndersprucken i tre sprickgrupper. Sprickgrupp 1 är orienterad i 260°/80°, sprickgrupp 2 i 160°/60° och sprickgrupp 3 i 320°/80°. Dessutom förekommer slumpvisa sprickor med olika orientering. Sprickornas orientering visas i stereogram i figur 7.

Figur 7. Stereogram med mätta sprickorienteringar. Släntens riktning visas med tjock linje.

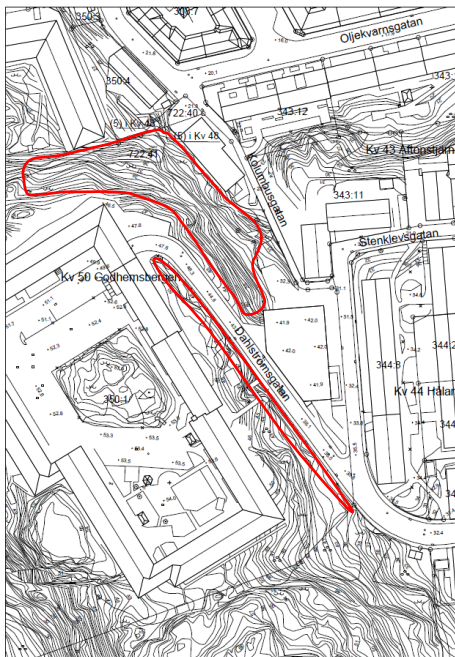
Mätning av berggrundens radioaktiva strålning-gammastrålning, gjordes med en Scintillometer Scintrex BGS-3. Samtliga mätningar av gammastrålning på graniten visade medelvärden på 0,09 µSv/h vilket enligt Åkerblom (1988) innebär att berget har en låg till normal radioaktivitet. Mätområdes läge redovisas i figur 8 och uppmätta värde redovisas i Tabell 1.

Figur 8. De markerade områdena visar mätområdena för gammastrålning.

Gammaprävningsmätningen visar låg till normal radioaktivitet. Det innebär att den radonavgång som kan uppstå är så låg att det ej kommer orsaka problem för hus grundlagda direkt på berget. Inga åtgärder behöver göras.

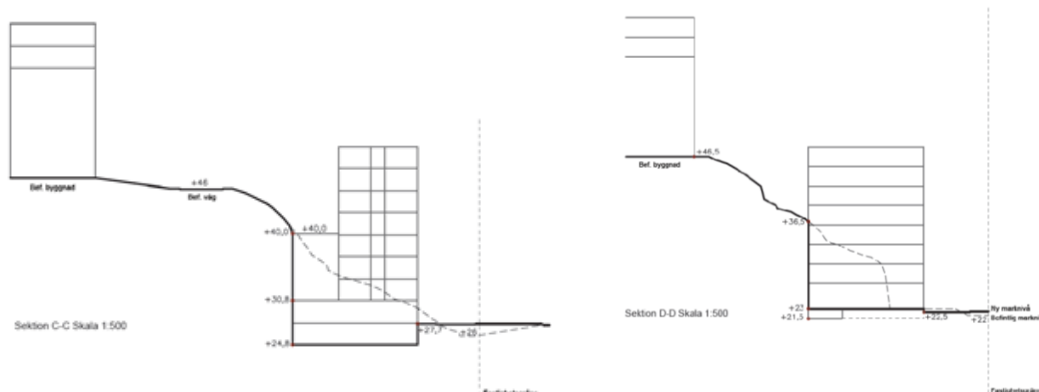
Den dominanta sprickgruppen stupar från planerade bergschakt och kan inte ge upphov till någon storskalig instabilitet. Sprickornas orientering ger dock upphov till kilar som kan ge mindre blockutfall. När sprängningsarbetena är slutförda kommer blivande bergslanter att bli höga och branta, se figur 9. Bergsslanterna kommer behöva förstärkas med bergbultar.

Figur 9. Sektionerna visar exempel på husens placering och bergschakten. Bergväggen blir 15-20 m hög bakom husen.

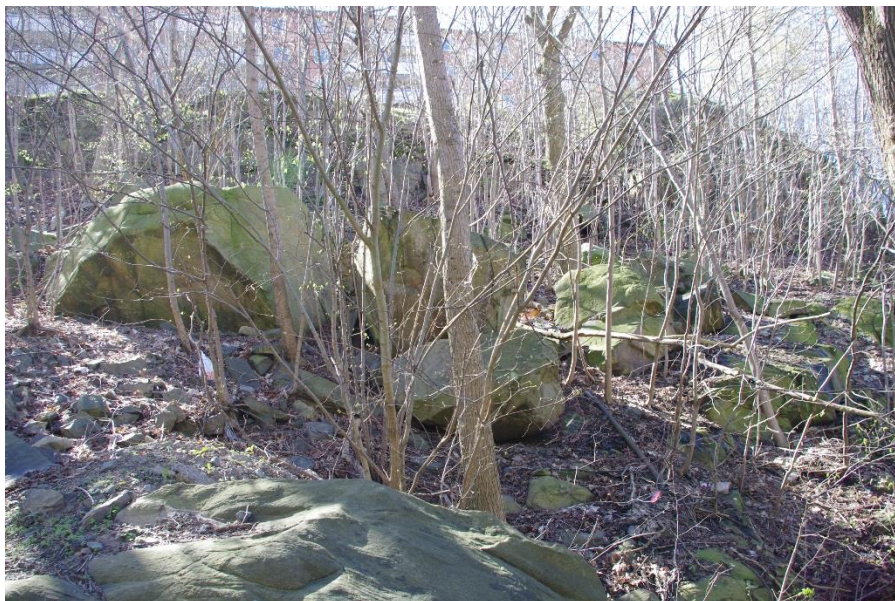
*Figur 10. Lösa block från tidigare sprängningar.*

Tidigare nedfallna lösa stenar och block måste tas bort, se figur 10.
