Datum:2014-04-28

# Detaljplaner, Norra Masthugget inom stadsdelarna Masthugget och Pustervik i Göteborg

## Geoteknisk och bergtekniskt utlåtande

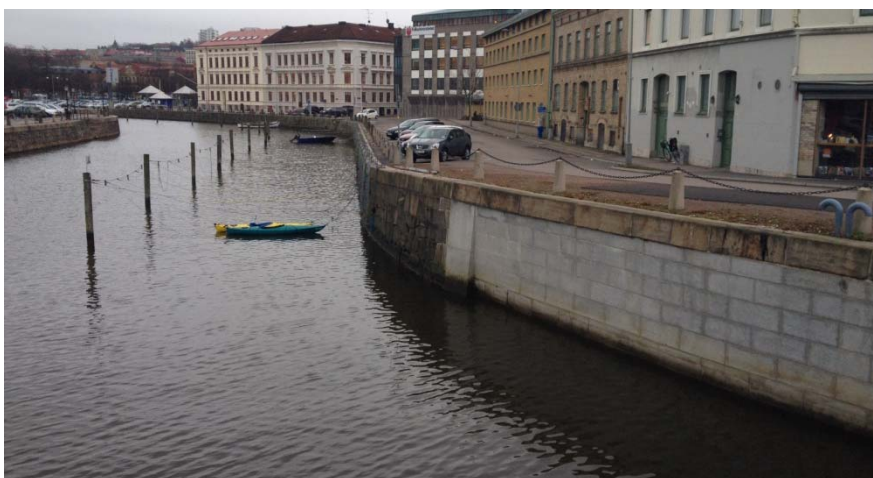
Nivåskillnaden utmed kanalen och Göta älv tas till största delen upp av äldre kallmurar. På ömse sidor av den nya Pusterviksbron är kajmuren från 2006, *se foto 1*. Nivåskillnaden mellan Götatunnelns mynning och omkringliggande mark uppgår som mest till ca 5,5 m och tas upp av stenkädda stödmurar av betong.

Foto 1. Två olika typer av kajmurar utmed Rosenlundskanalen.

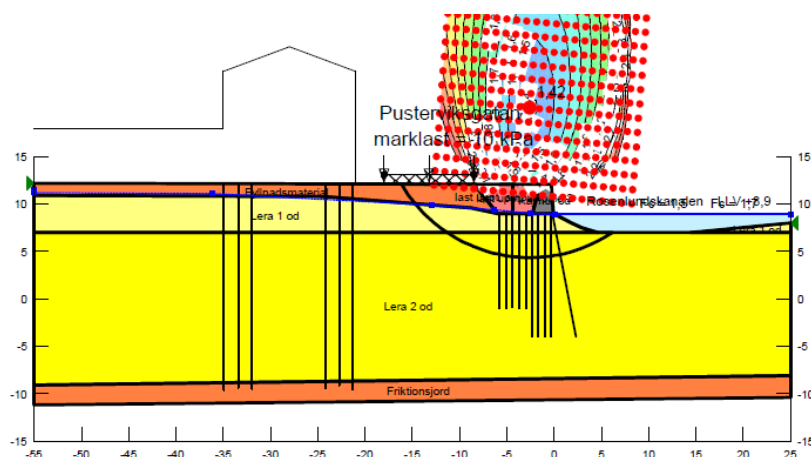
Framräknade säkerhetsfaktorer för detaljerad utredningsnivå ligger strax under rekommenderade värden därför föreslås att i ett första skede utvidga utredningsnivån till en fördjupad utredning. En fördjupad utredning innebär fler fältundersökningar och att fler avancerade laborieförsök utförs för att statistiskt säkerställa de olika beräkningsparametrarna och därmed kunna utnyttja en lägre säkerhetsfaktor  $F_C \geq 1,4$ - $1,3 + F_{KOMB} \geq 1,3$ - $1,2$ . En fördjupad utredning enligt IEG:s rapport 4:2010 kan innebära att stabilitetshöjande åtgärder kan uteslutas eller optimeras om så krävs.

Figur 4. Stabilitetsberäkning sektion S109-K2,  $F_c=1,42$

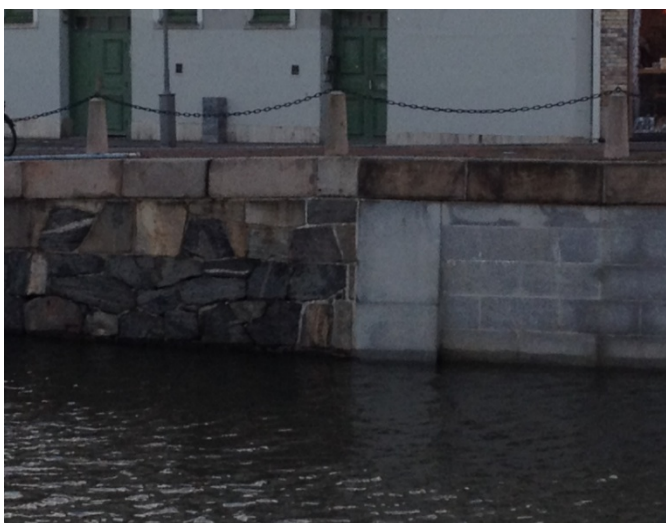
Ungefär 20 m öster om Pusterviksbron ansluter den nya kajmuren mot den äldre kajmuren, se foto 1 och 3. Den äldre kajmuren är byggd av oregelbundna huggna granitblock och är via en rustbädd av trä grundlagd på mellan 10-15 m långa träpålar, se figur 5. Kajen är i gott skick, avvägningar av den äldre kajmuren visar på små sättningar/rörelser mellan 0-4 mm under en 16 års period.

Foto 3. Anslutning mellan ny och äldre kajmur i öster

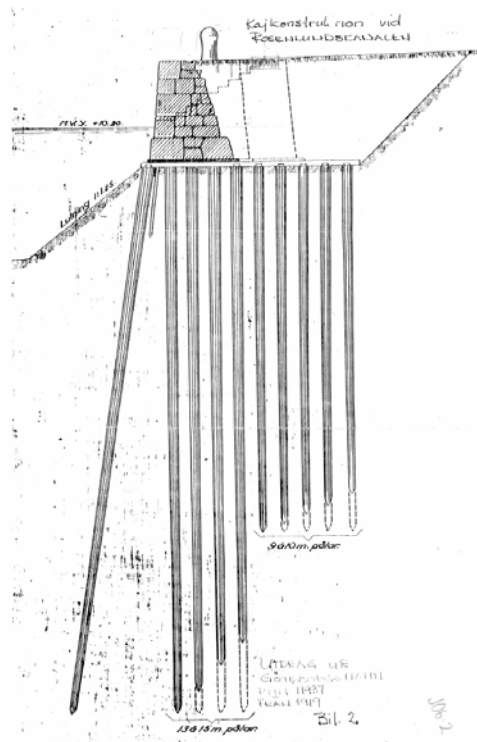
Figur 5. Den äldre kajmurens grundläggning

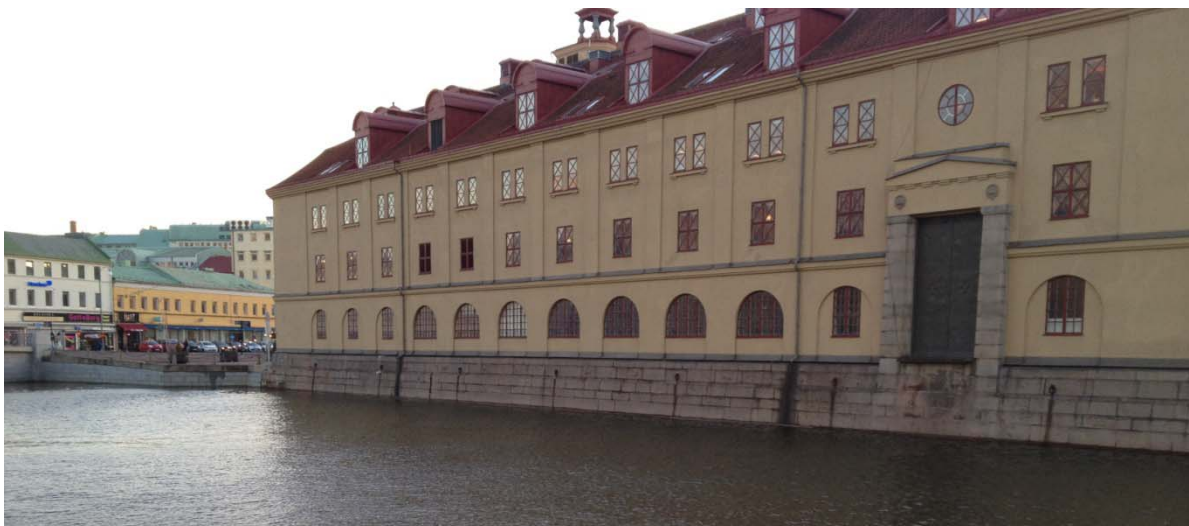
Ungefär 20 m nordväst om Pusterviksbron ansluter den nyare kajmuren av fogade rektangulära granitblock mot den äldre kajmuren av större rektangulära granitblock. Utmed den äldre kajmuren ligger en äldre magasinsbyggnad, se foto 4. Magasinsbyggnaden och muren är grundlagda med pålar, i samband med byggandet av Götatunneln förstärktes byggnadens grundläggning i den sydöstra delen. Kajmuren från Pusterviksbron ner mot Göta älv ser ut att vara i ett bra skick med endast mindre ytliga skador.

Foto 4. Magasinsbyggnaden utmed Rosenlunds kanalens sydvästra sida

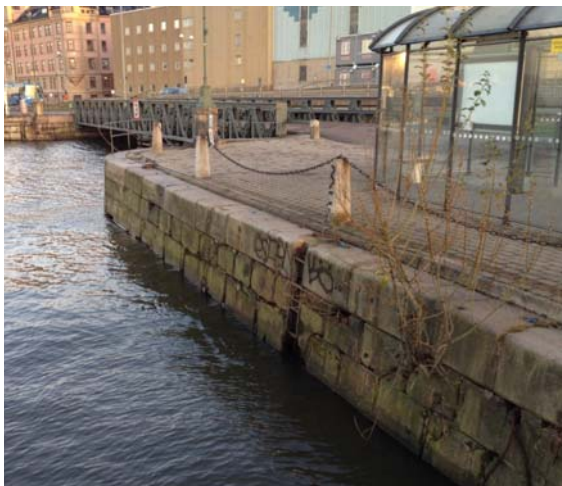
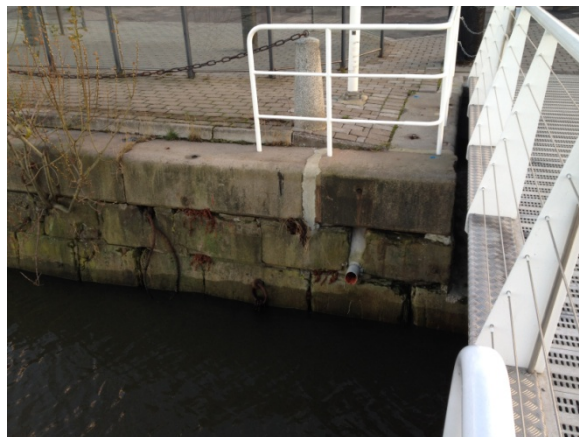
Kajen utmed Göta älv vid Älvsnabbens färjehållplats består fram till Stenas färjeterminal av en äldre kallmur i relativt undermåligt skick och med delvis eftersatt underhåll, se *foto 5 och 6*. Flera av murstenarna är ur sitt ursprungliga läge (rörelser), växtlighet i fogarna, illa utförda lagningar mm.

Foto 5 och 6. Kajmuren utmed Göta älv vid Älvsnabbens färjeterminal, i bakgrunden den yttre järnvägsbron

Enligt en dykinspektion utförd av Under Ytan 2013-06-17 är underhållsarbetena bra utförda men att ytterligare behov av underhållsarbete föreligger.

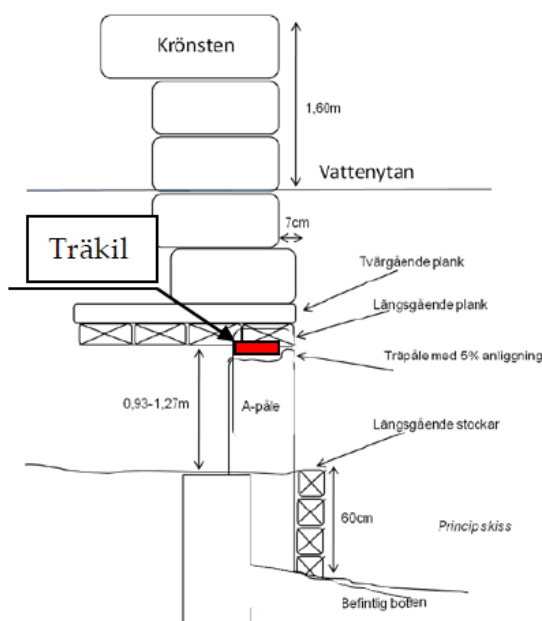
Vissa underhållsarbeten som kilning mellan pålar och rustbädd har utförts under 2012 för att öka anliggningsytan mellan de delvis ruttnande pålarna och rustbädden, se *figur 6*.

Figur 6. Principskiss av kajkonstruktionen och underhållsarbetena (från Under Ytans rapport)

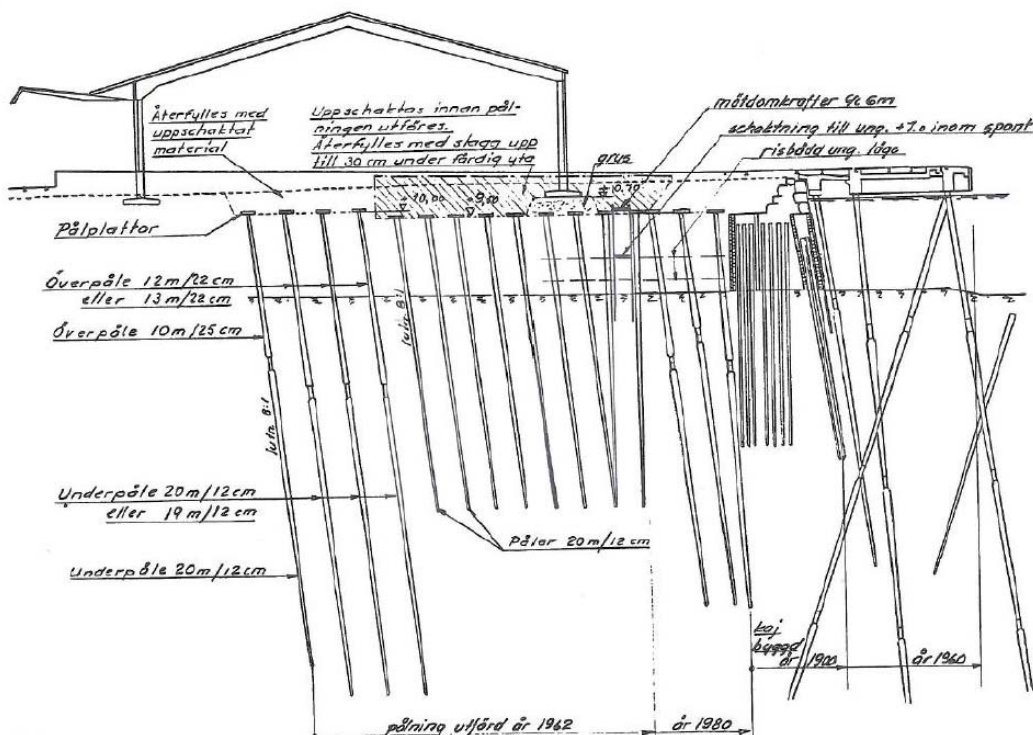
Inga nyliga utförda inspektioner av kajen befintliga skick har påträffats därmed är den befintliga kajens tillstånd/kondition okänd.

Figur 7. Nuvarande kajkonstruktion utmed Stenalines färjeterminal
