# BILAGA 1

## Byggnadstabell

## BILAGA 2

# Besökta byggnader och översiksplan

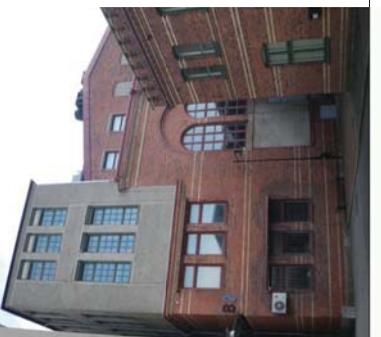
Ej inspekterad map lokalytor i markplan	Inga genomförd provtagningar av mark under byggnaden.
			I källaren under B10 finns oljeförorenningar i fundamentet som tidigare tillhörde ångmaskiner. Här finns även grova lindade kablar som eventuellt kan innehålla PCB- haltigt olja. Dessa kablar går vidare ut i området i kulvert respektive mark.
B11 Pannhus och magasin, ansluter till B10	Uppfördes 1903 som pannhus och magasin. Ersatte ett tidigare pannhus. Ångan var huvudsakligen avsedd för drift av B10. Byggnaden bestod ursprungligen av B11, B7 och B9.

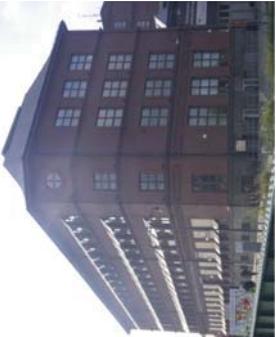
En stor eldskyddå 1926 förstörde de tidigare byggnader som var avsedda för blekeri, färgeri och apparater. Den aktuella byggnaden uppfördes för dessa ändamål och stod färdig 1928. Inne i denna byggnad har även ett pannrum funnits tidigare.	Källaren inspekterad till ca 85 %	Ingen information finns om föreningar av byggnadsdelar. Inga genomförda provtagningar av byggnaden eller mark under densamma.	Föroreningsrisk på grund av varierande kemikaliehantering t.ex. lösningsmedel, metaller, bekämpningsmedel, (dioxin) samt metaller etc. Del av denna byggnad kan även fotokemikalier ha använts i senare verksamhet, dock inte aktiv nu). Pannrum har funnits i källarvåning.
