Datum  
2015-09-28

Kund  
Stadsbyggnadskontoret

## Teknisk utredning

Teknisk utredning av Brogatan 2

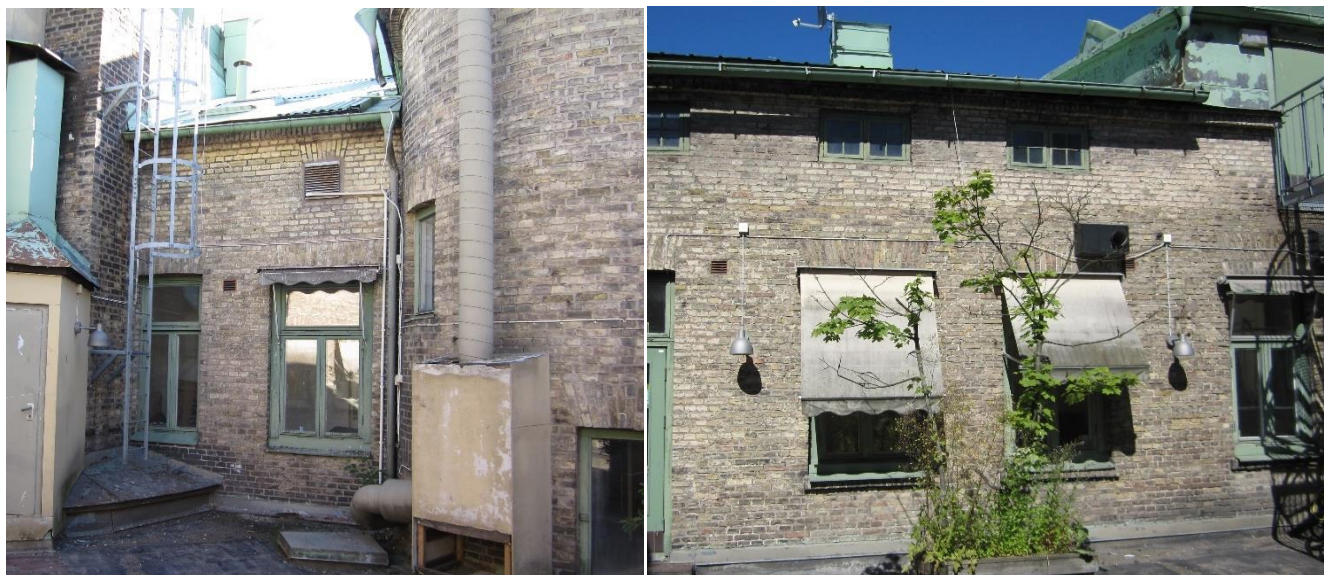
Figur 1 och 2 Innergård med fasader i handslaget tegel

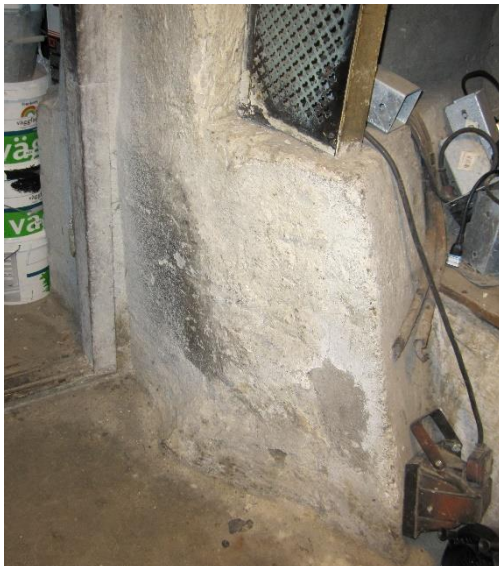
Figur 3 Kallmur i källare

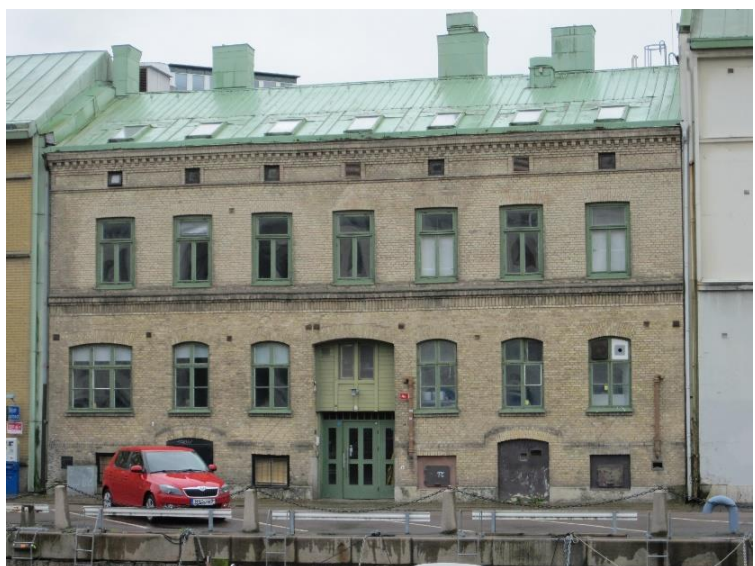
Figur 4 Fasad mot gatan

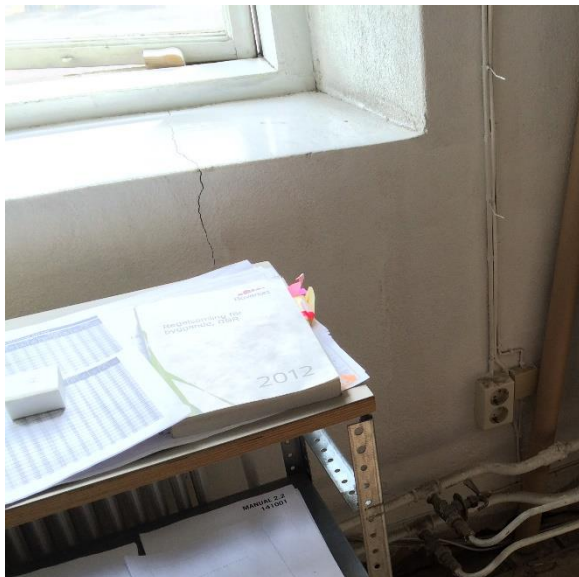
Sättningsskadorna syns både ut- och invändigt i östra delen av huset där tydliga sprickor genom fasaden uppenbarar sig.

*Figur 5 Spricka i fönster närmast port*

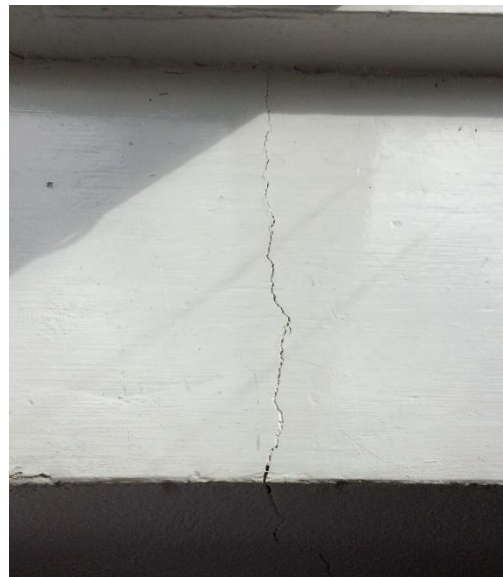
*Figur 6 Spricka i centrerat fönster i östra delen av fasaden*

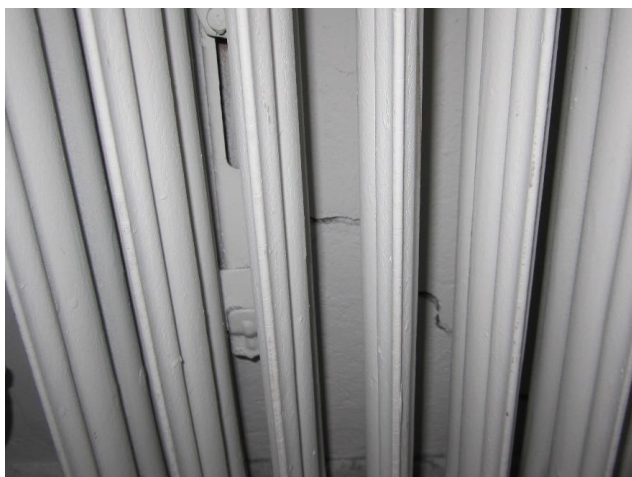
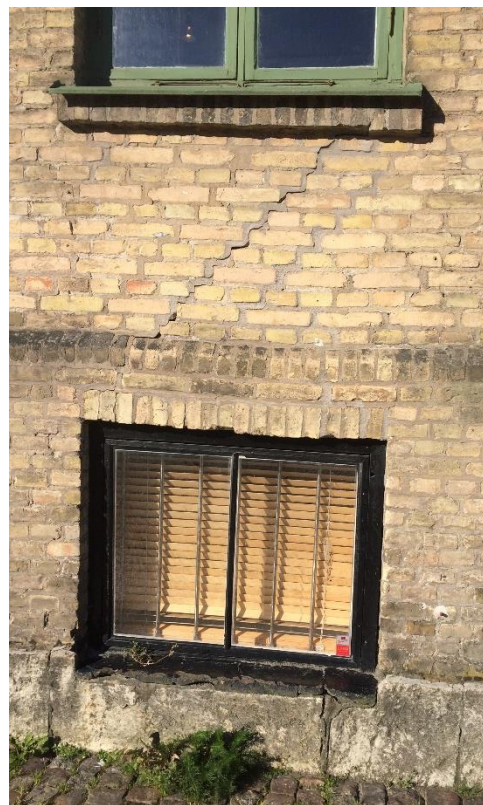
*Figur 7 och 8 Spricka våning 2 under fönster närmast port invändigt, respektive utvändigt*

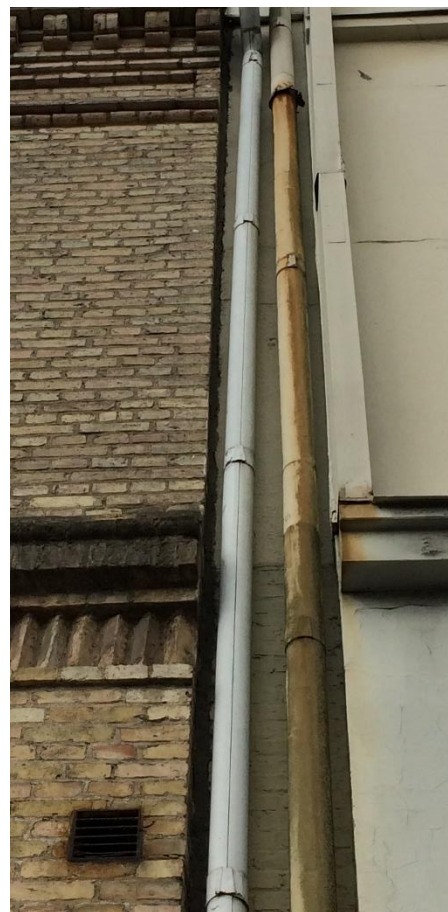
Huset har invändiga skador vid gavlarna där det troligtvis har läckt in fukt. En trolig anledning är bristfälligt underhåll av taktäckning i skarven mellan fastigheterna i kombination med sättningar i kvarteret. Dessa skador syns tydligt på översta våningen där sprickor i putsen uppenbarar sig.

Figur 9 Troligt läckage i skarven mellan fastigheter

Taket skall läggas om och säkras mot läckage. Valfri takläggning kan användas.

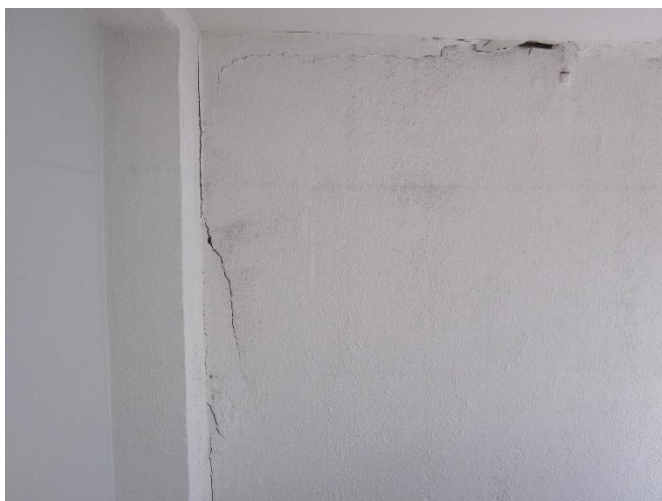
Figur 10 Sprickor i putsen Rum 405

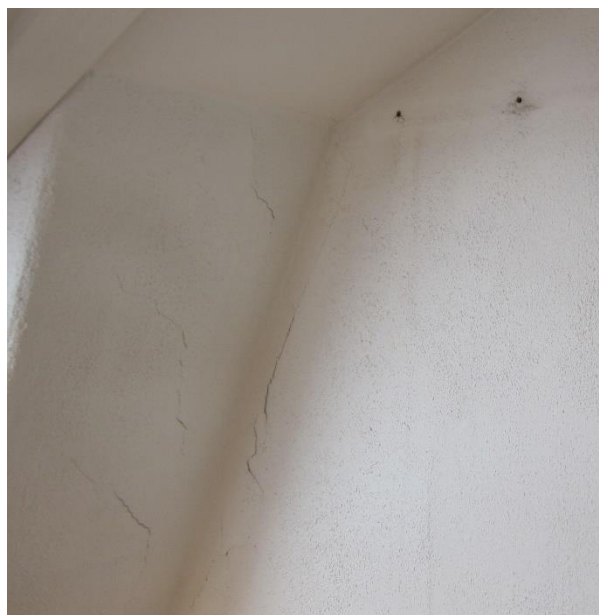
Figur 11 Sprickor i putsen Rum 407

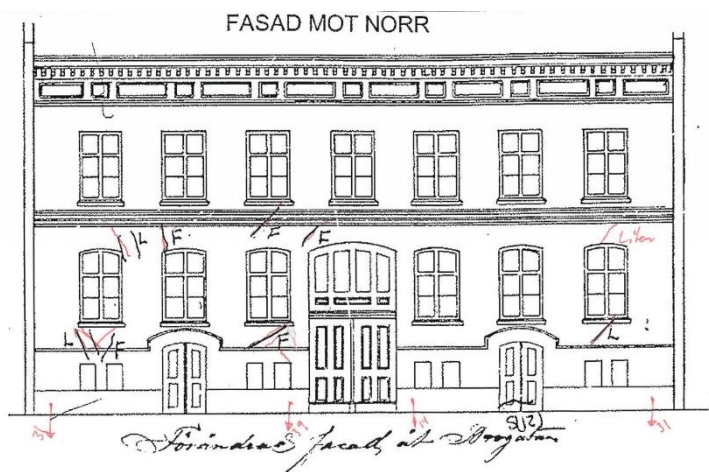
Figur 14 Fasadritning från förflyttning av porten

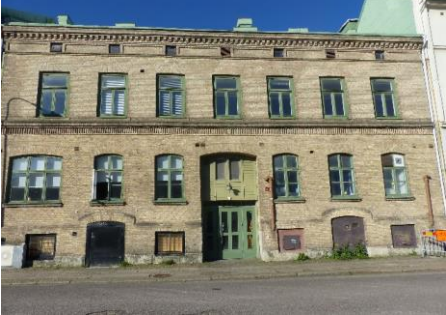
| <p><b>A.</b> Fasaderna som helhet, både mot gata och gård, med mönstermurade partier och sockel i kalksten skall bevaras.</p> | |

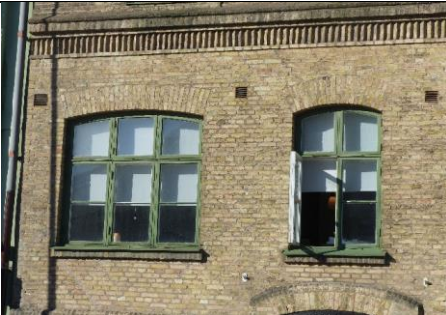
| <p><b>B.</b> Äldre fönster på bottenvåningen mot gatan, spröjsade med stickbågig överdel, bör bevaras.</p> | |

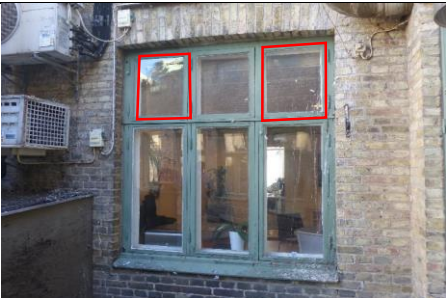
| <p><b>C.</b> Äldre fönster med innanfönster på andra våningen mot gården, utan spröjs och med rak överdel, skall bevaras. Rutorna markerade med rött har munblåst äldre glas. Fönsterbågarna har äldre beslag.</p> | |

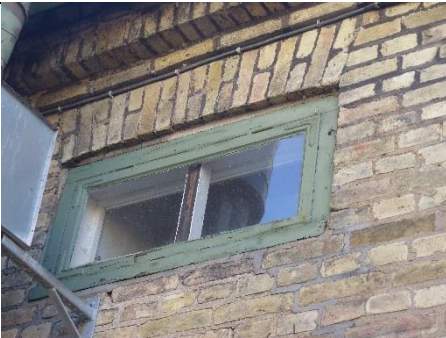
| <p><b>D.</b> Äldre fönster på vindsvåningen, med ytterbåge och innanfönster, bör bevaras.</p> | |

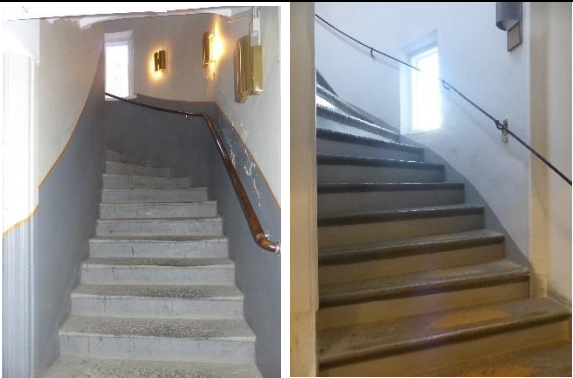
| <p><b>E.</b> Trapploppet från bottenvåningen upp till vinden skall bevaras. Handledare/räcken i trä och smide, trappsteg i kalksten.</p> | |

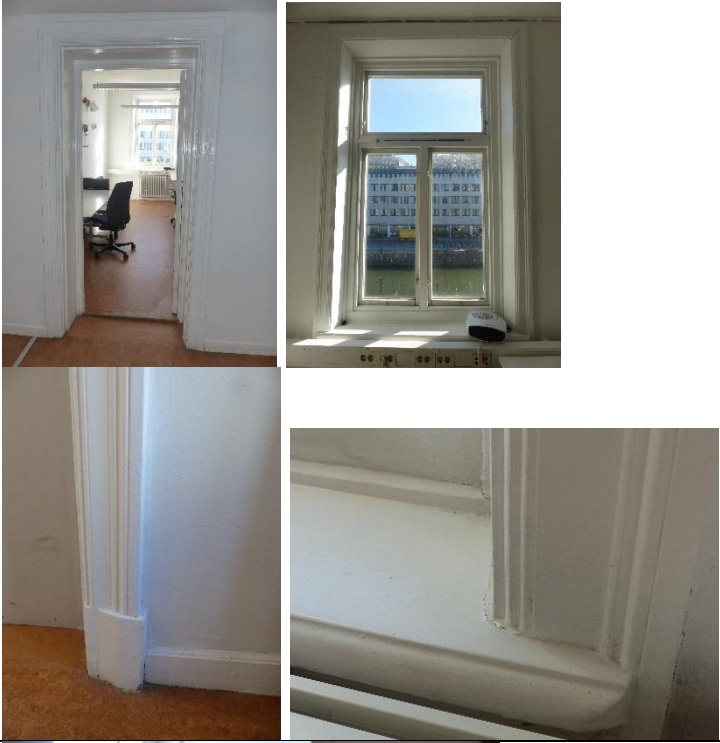
| <p><b>G.</b> Listverk runt dörrar på våning 2. Listverk runt fönster samt fönsterbänkar vid fönstren, bör i möjligaste mån bevaras.</p> | |

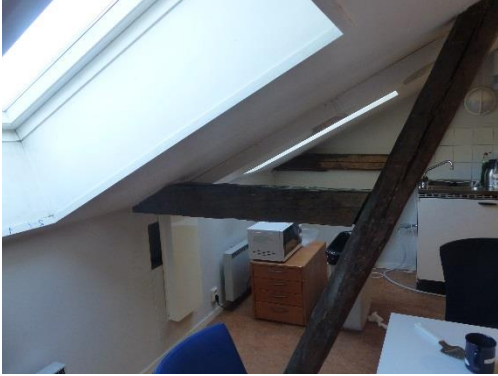
| <p><b>H.</b> Takstolar, frilagda, skall bevaras men kan byggas in.</p> | |

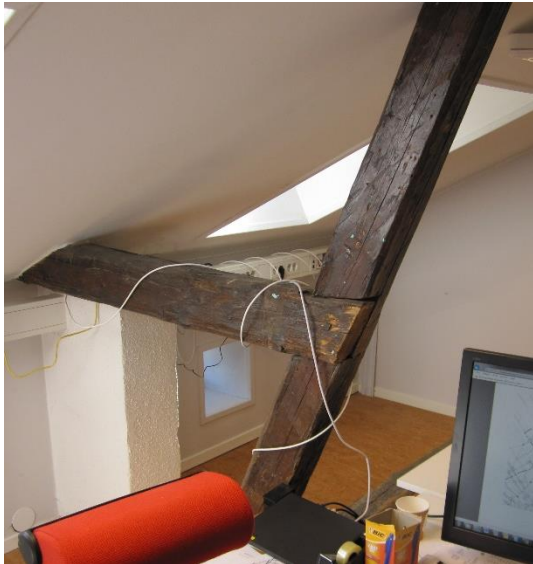
Figur 15 Takbjälklag

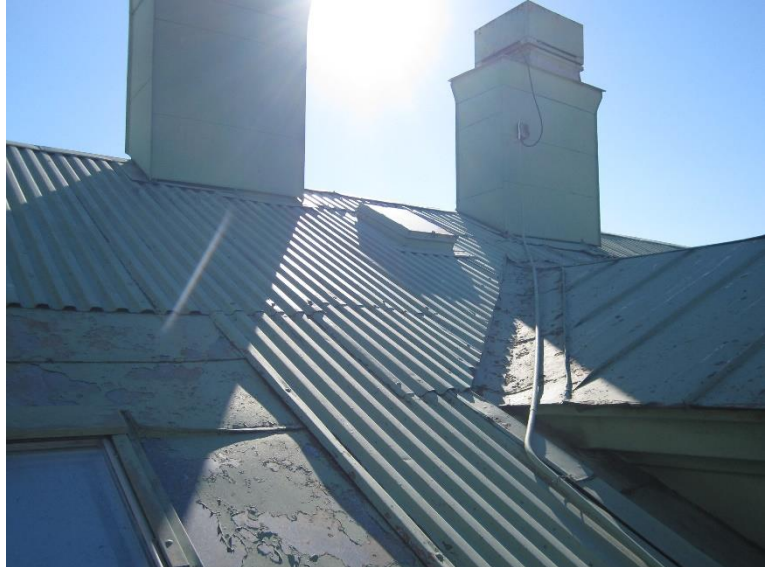
Figur 16 Tak mot innergård

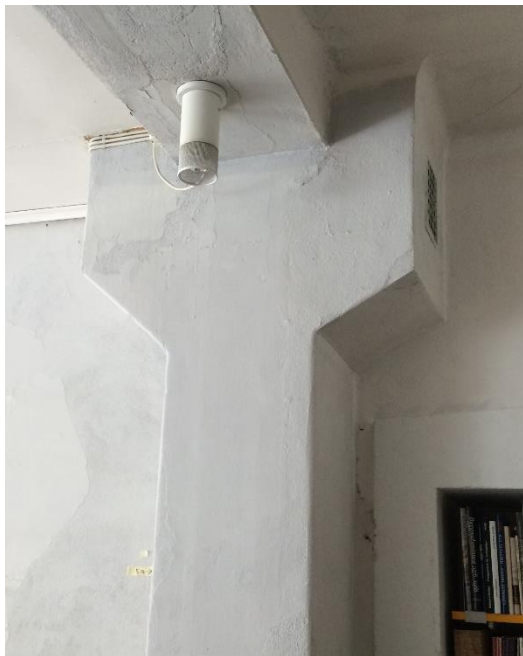
Figur 17 Hjärtvägg
