PM/ GEOTEKNIK

Uppdrags nr: 115-225

DETALJPLAN FÖR NYA BOSTÄDER  
PUSTERVIK 3:1,3:7 OCH 3:8, GÖTEBORGS STAD

## UV – INSPEKTION DEL AV KAJ ROSENLUNDSKANALEN

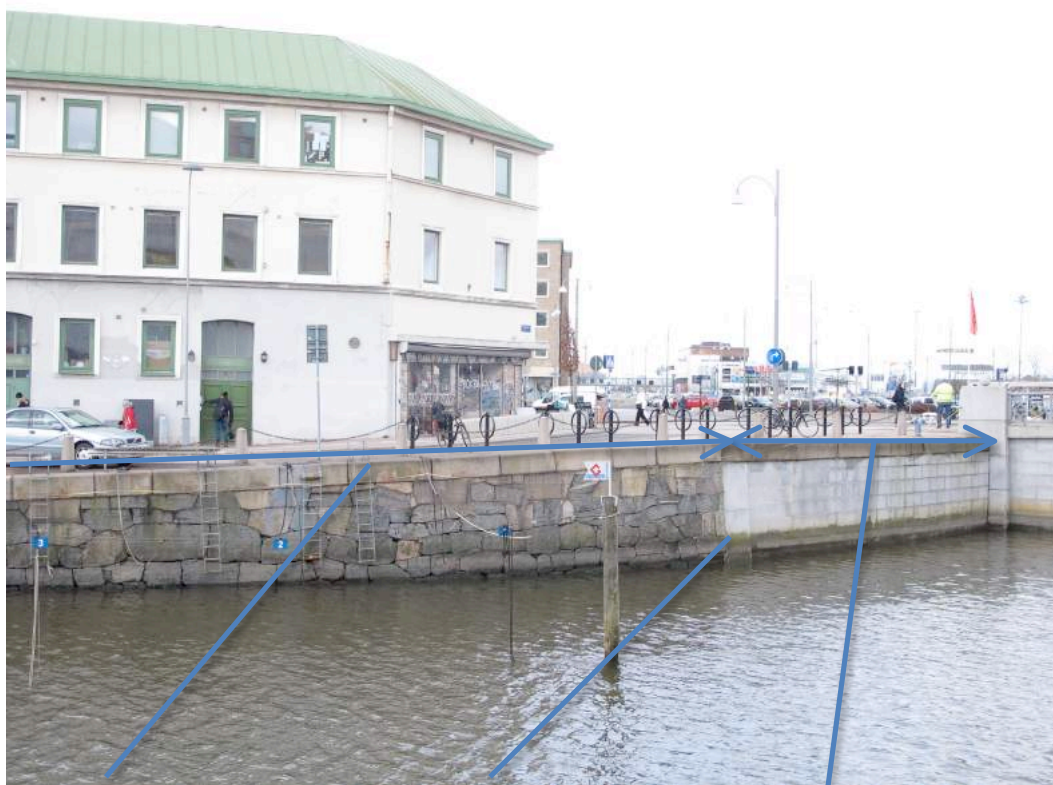
Den sträckan är ca 15 m lång. Längs de 13 första metrarna så går stensättningen ända ner till botten(ca: 1 m vattendjup) det är fogning mellan stenarna som även sträcker sig ner till botten. Sedan kommer en övergång till den "äldre" kaj delen som är ca: 2 meter lång. Här går de nya stenarna ner ca: 20 cm under vattenytan sedan kommer det betong som går ner i botten. Betongen sticker ut ca: 20 cm från stenen och går ner till botten(vattendjup här är ca: 80 cm). Betongen här är lite mjuk och antagligen vittrad(vet inte hur det såg ut från början). Sedan övergår kajen till en annan konstruktion. Vid övergången till den äldre delen syns även två betong block som ersätter gammal sten(se bild "övergång kaj delar" nedan)

*"Äldre kaj del"    Övergång med betong under sten    Nyare stensättning*

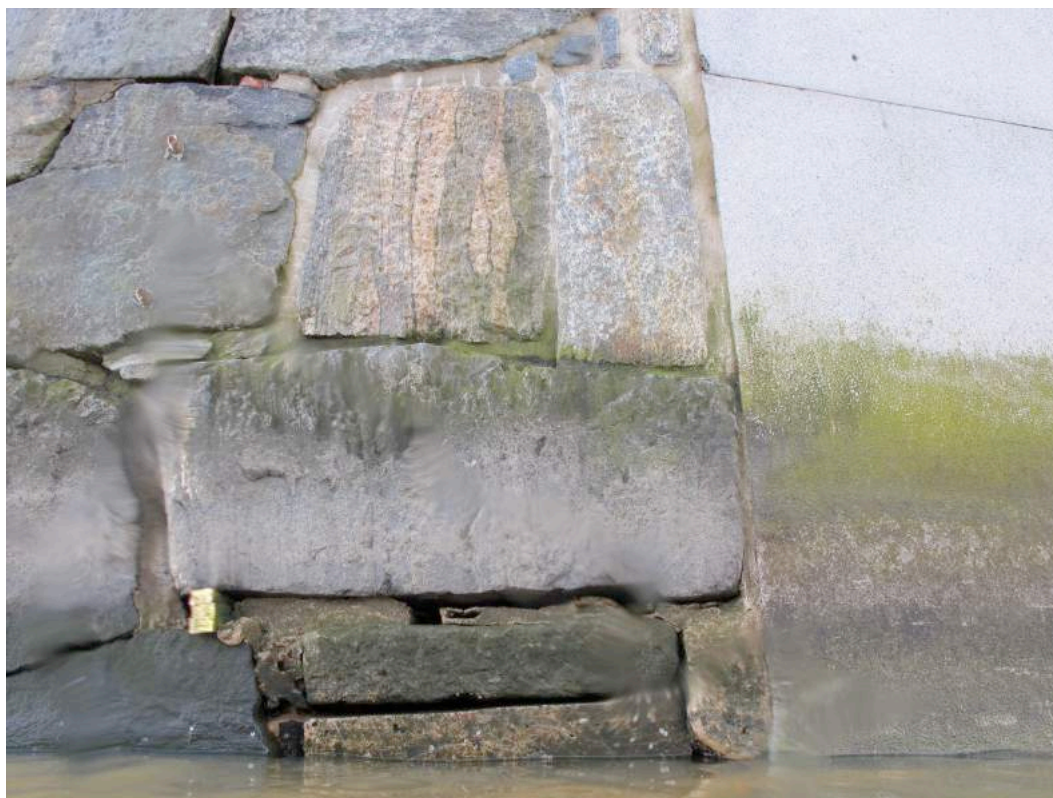
*Övergång Kaj delar*

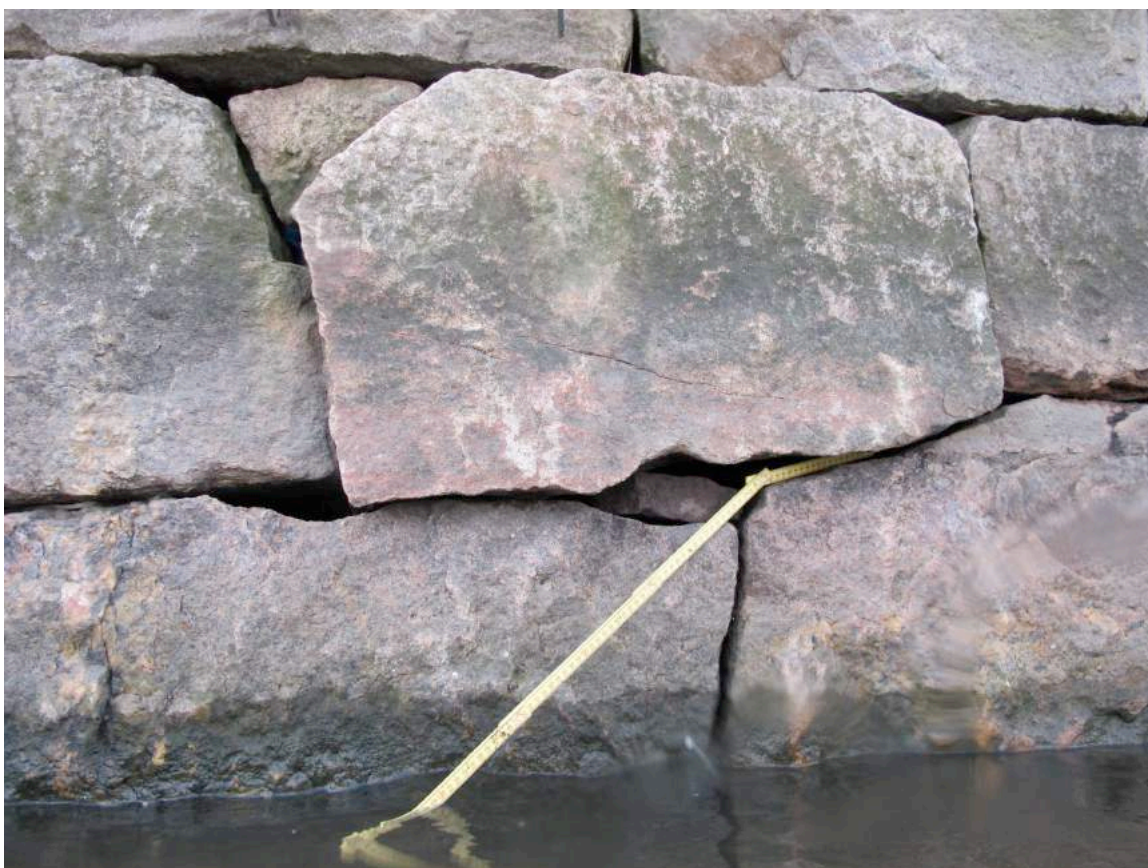
På sektion 93 m ser man en sten som är förskjuten några centimeter ut, se bild nedan.

*Sten som är lite förskjuten utåt. Sektion 93m*

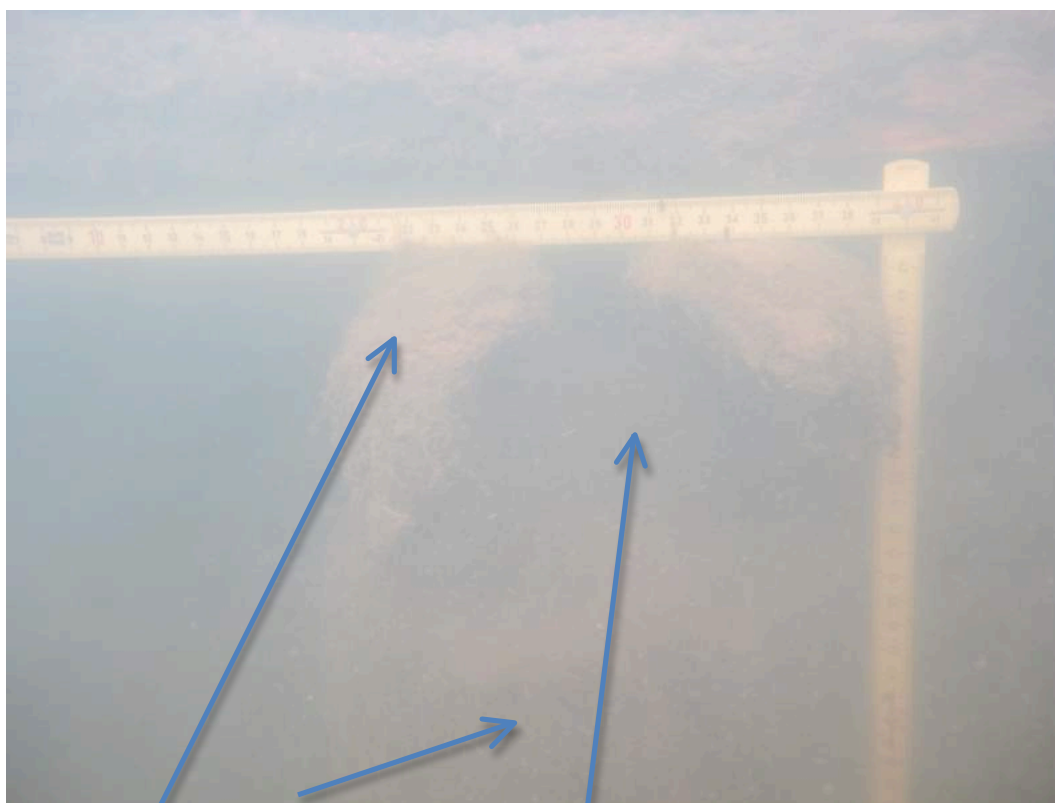
Nedan följer några bilder som tyvärr är väldigt otydliga p.g.a siktförhållanden. Bilderna är på ovan delen av yttre pålar och dess anslutning till den ovan liggande tvärbalken. Det är exempel på vad vi har kallat "dålig anläggning".

*Dålig träbalk      Påle      Pålens topp utformad för att passa in i spår  
I överliggande träbalk*

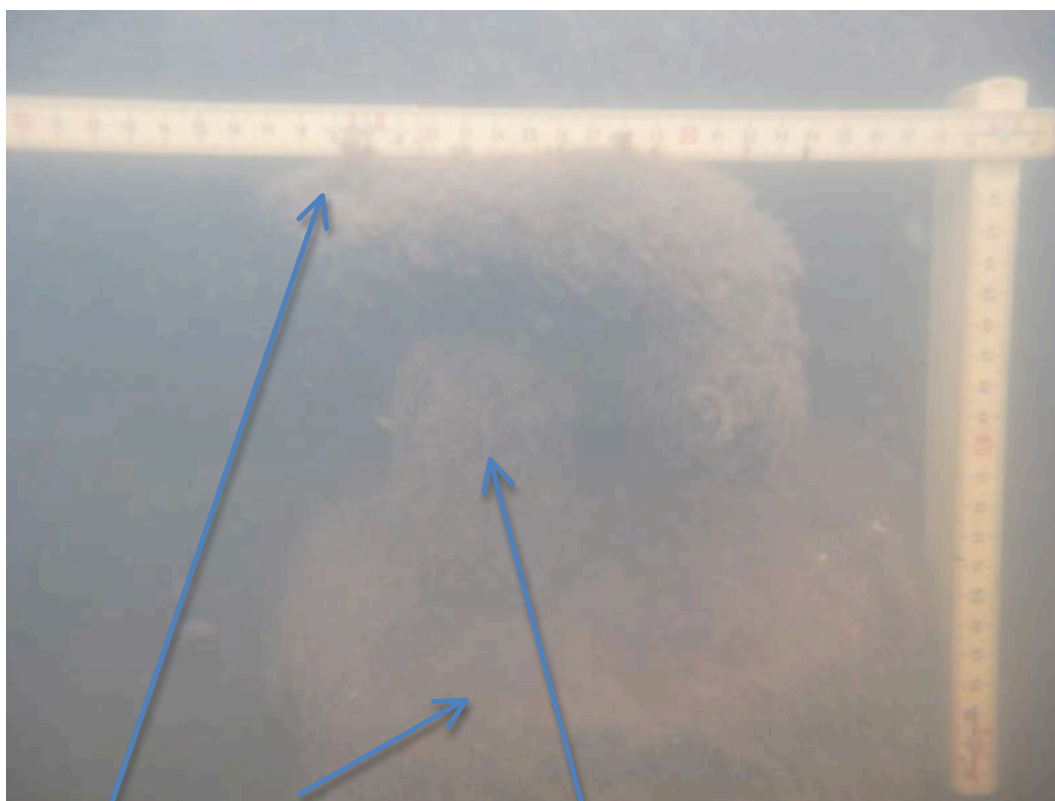
*Dålig träbalk      Påle      Pålens topp utformad för att passa in i spår  
I överliggande träbalk*

*Underkant av träplank i längsriktning med kajen som sten vilar på*

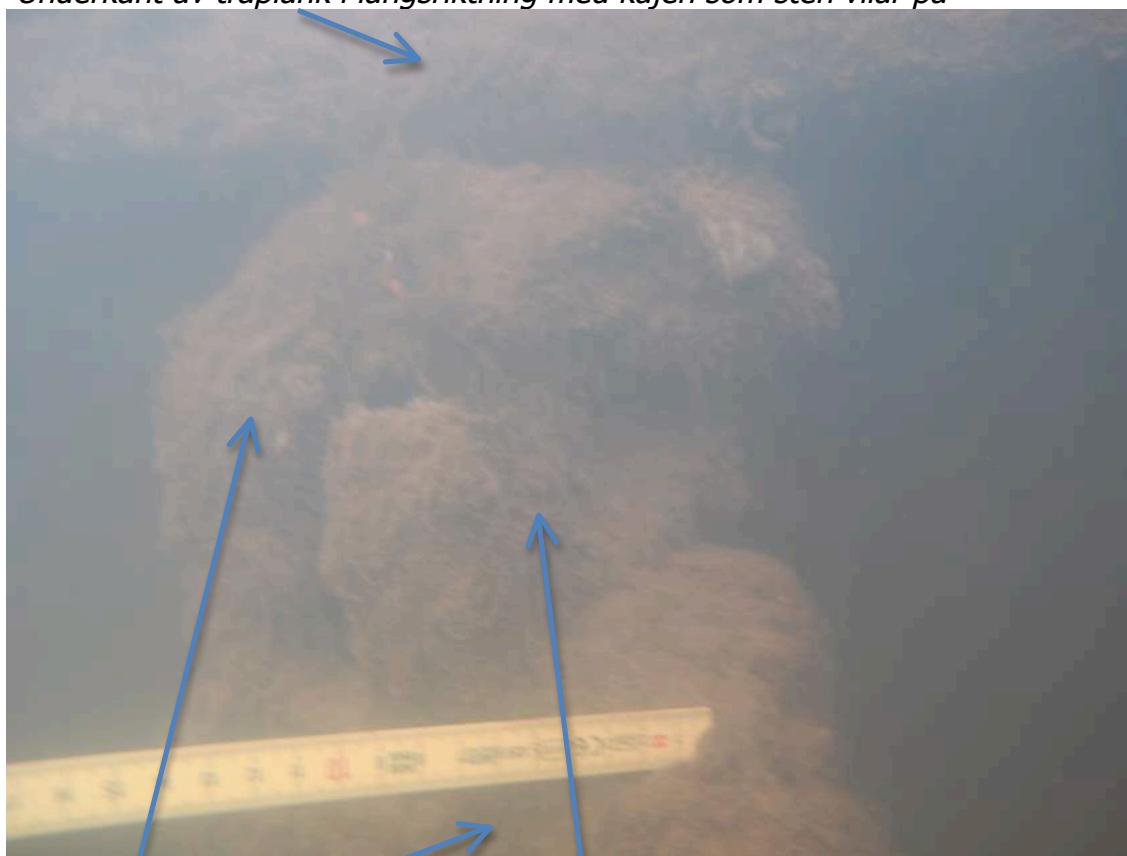
*Dålig träbalk*

*Påle*

*Pålens topp utformad för att passa in i spår i överliggande träbalk*
