## BERGTEKNISK UTREDNING – DETALJPLAN NYA RYA

Norconsult AB har på uppdrag av Gryaab AB utfört en bergteknisk utredning och gammaspektrometermätning av detaljplaneområde Rödjan 727:4 samt en slänt i område Sannegården 734:9, Göteborg, se Figur 1. Besiktningen utfördes 2022-04-20 av Isabell Dinger och Sid Patel med avseende på:

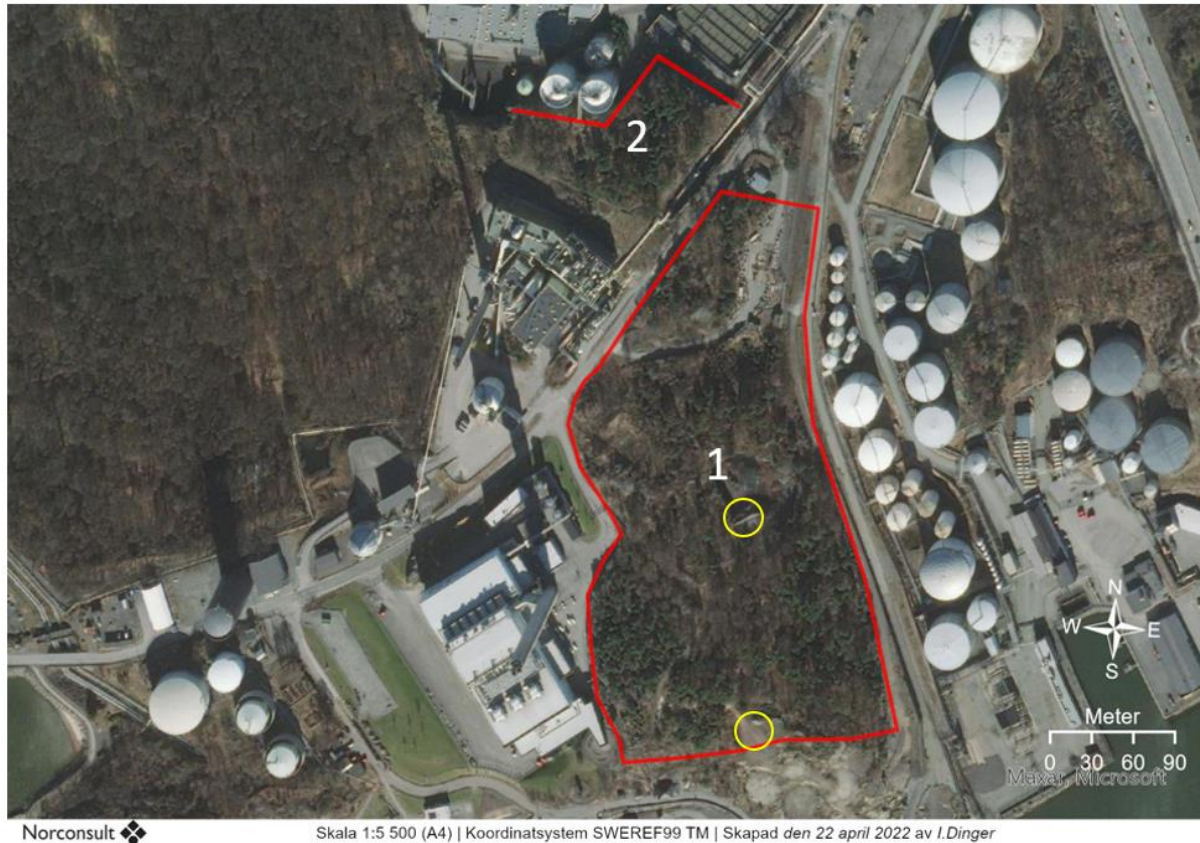
Område 1 består till största delen av ett cirka 15–20 meter högt bergsområde med en jordmäktighet av <0,5 meter, se Figur 2.

Område 2 utgörs av en cirka 10–15 meter hög och 100 meter lång bergslänt med uppskattad lutning av 8:1, Figur 3C-D. I de mittersta samt södra delarna av Område 1 förekommer cirka 20–30 m<sup>2</sup> stora högar med fyllnadsmaterial av byggavfall som tegelsten, armeringsjärn och lättbetong, markerat som gula cirklar i Figur 2.

**Figur 2** Översikt över det besiktigade området med fastighetsgränser markerade med röd kontur. Ungefärliga positioner för områden med fyllnadsmaterial är markerade med gula cirklar.

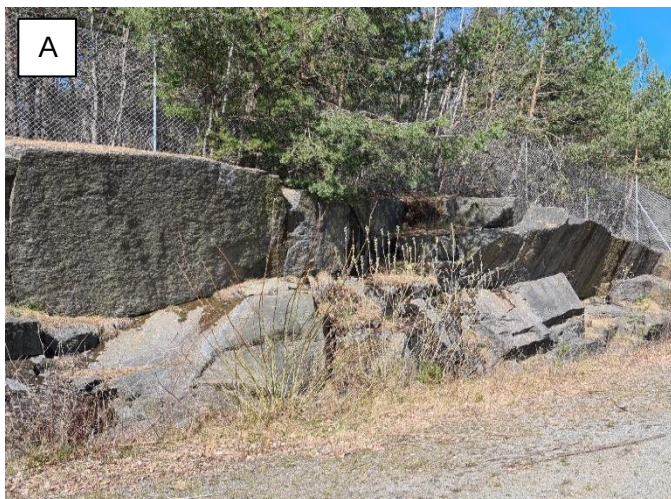
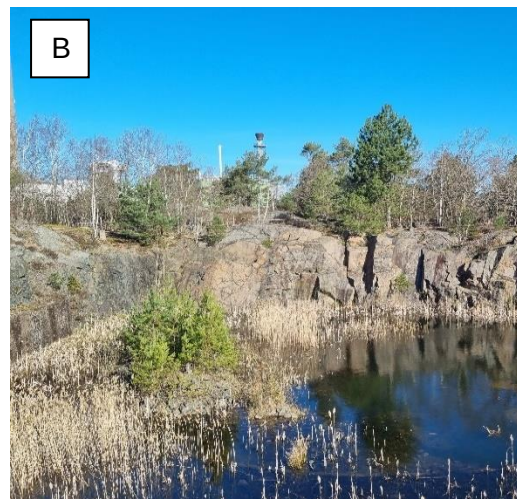
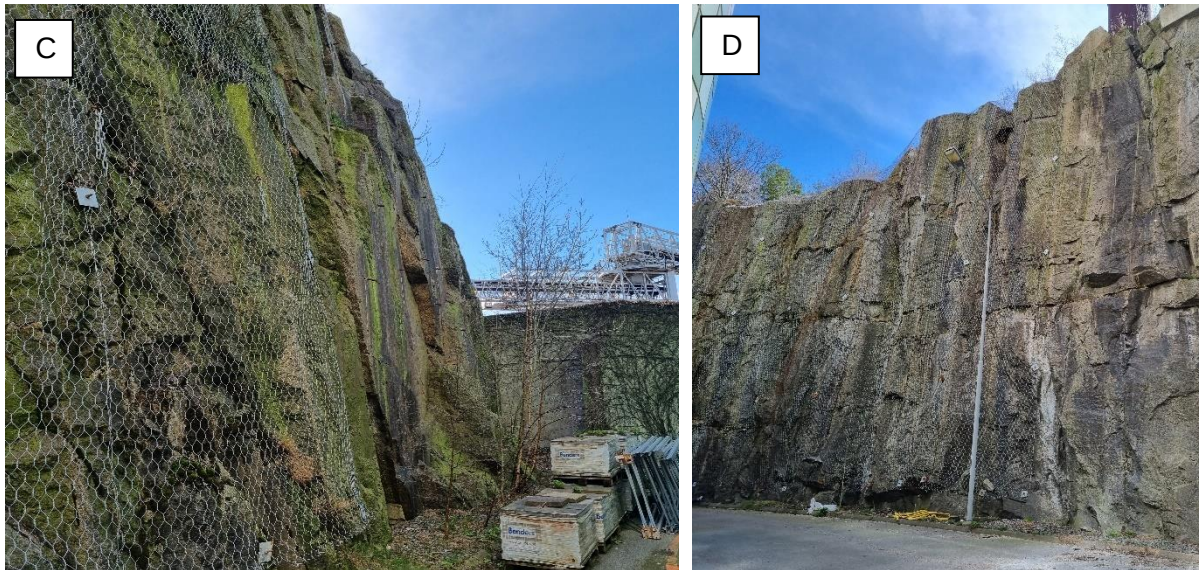
I de centrala delarna av Område 1 förekommer även en vattenfylld bassäng med omgivande bergslänter, se Figur 3B.

Figur 3 A. Låg bergslänt i detaljplaneområdets sydöstra del. B. Vattenfylldbassäng i detaljplaneområdets centrala delar, vy mot nordost. C. Västra delen av bergslänten i Område 2, vy mot sydväst. D. Mittersta delen av bergslänten i Område 2, vy mot syd.

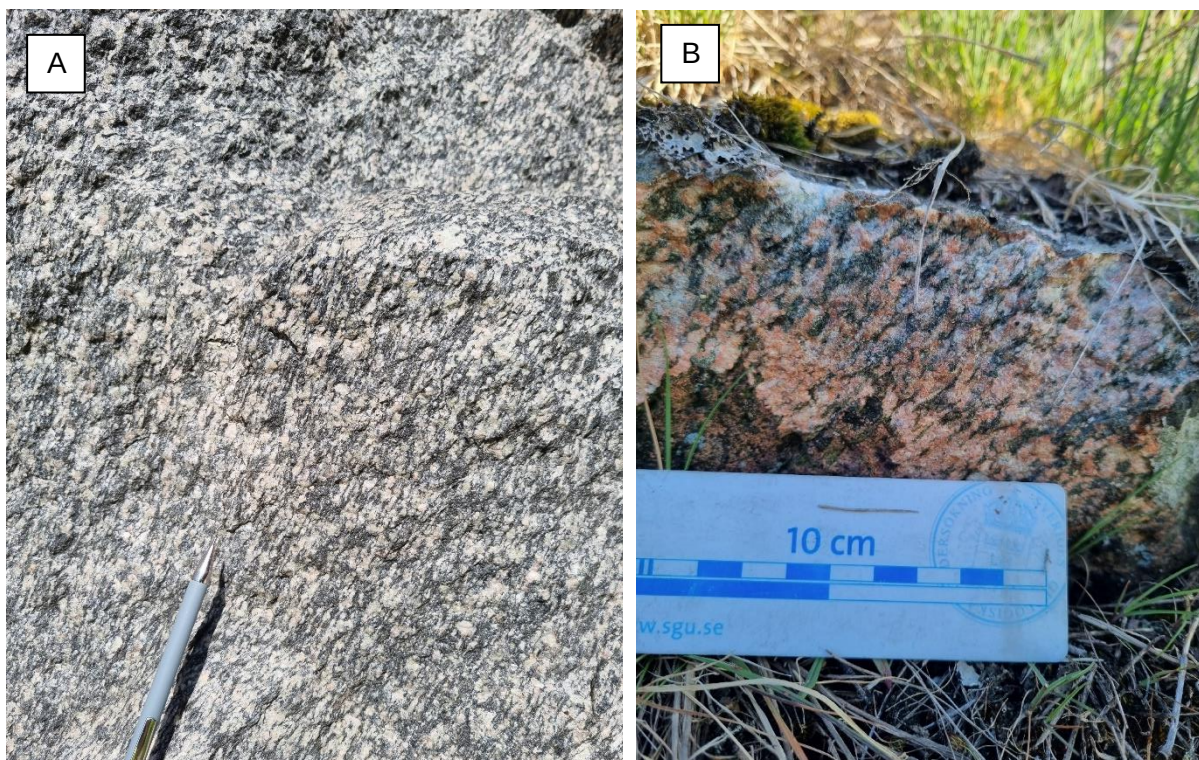
Detta bekräftas av fältobservationer. Bergarten kan beskrivas som grå till rödgrå medelkorning granitoid, se Figur 4. Förekomsten av foliation i bergarten varierar inom området, med ingen tydlig foliation i de södra delarna till svag/måttlig foliation i de norra, se Figur 4.

Berggrunden inom området bedöms som kompetent och storblockig. Den enaxiella tryckhållfastheten, för intakt berg, bedömdes i fält genom knackning av handstuf till >100 MPa.

Figur 4 A. Grå medelkorning granitoid med svag foliation. Foto taget i områdets norra del. B. Rödgrå granitoid utan tydlig foliation. Foto taget i södra delen av området.

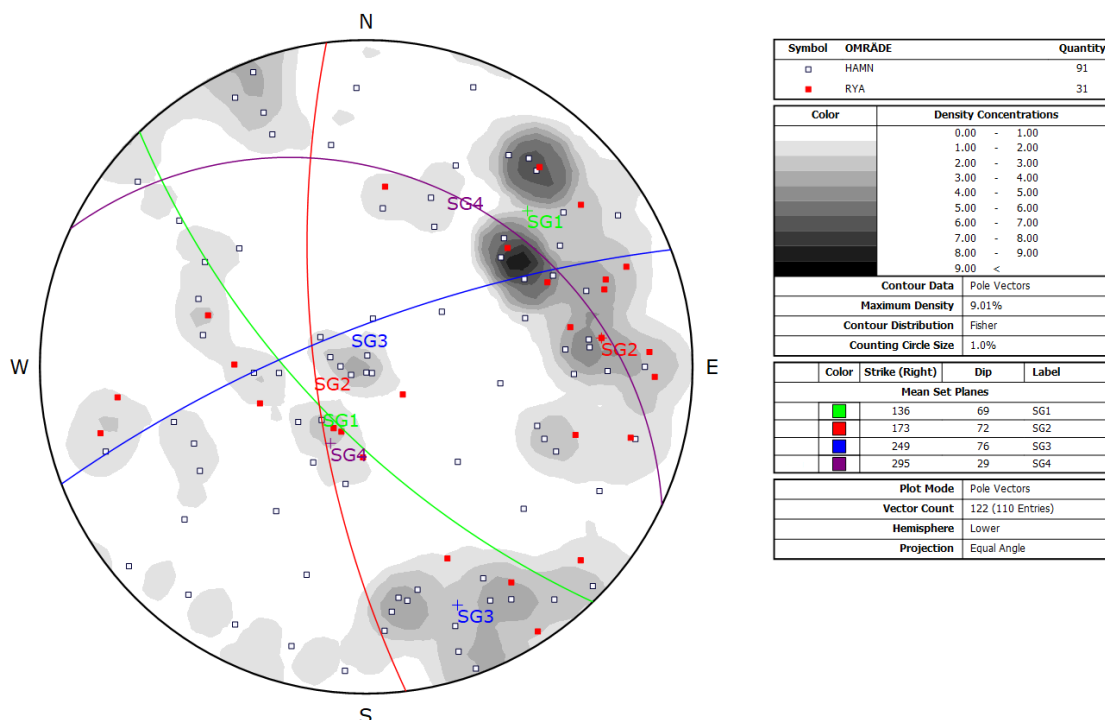
Figur 5 Stereogram över uppmätta sprickriktningar i områdena.

Sprickgrupp 1 (SG1), illustrerad i grönt i Figur 5, har en sydöstlig strykning och sprickplanen bedömdes okulärt som råa och plana. Sprickorna i sprickgruppen stupar 59–78° mot sydväst, med en vanligast förekommande stupning av ca 75°.

SG2, illustrerad i rött i Figur 5, har en sydlig strykning och sprickplanen bedömdes okulärt som råa och plana. Sprickorna i sprickgruppen stupar 65–82° mot väst, med en vanligast förekommande stupning av ca 65°.

SG3, illustrerad i blått i Figur 5, har en västsydvästlig strykning och sprickplanen bedömdes okulärt som råa och plana. Sprickorna i sprickgruppen stupar 65–89° mot nordnordväst, med en vanligast förekommande stupning av ca 80°.

SG4, illustrerad i lila i Figur 5, har en nordvästlig strykning och sprickplanen bedömdes okulärt som rå undulerande på meterskala. Sprickorna i sprickgruppen stupar 24–37° mot nordöst, med en vanligast förekommande stupning av ca 30°.

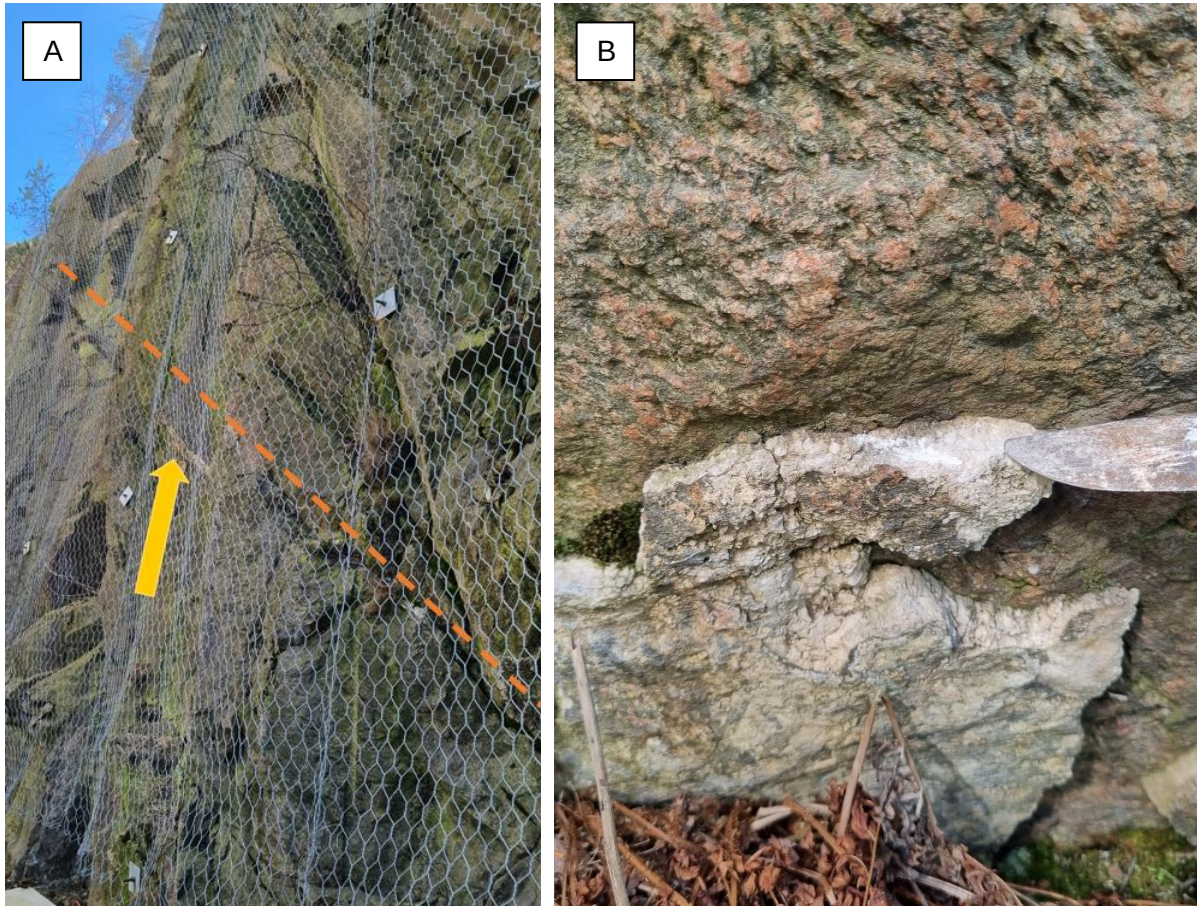
I slänten inom Sannegården 734:9, Område 2 i Figur 2, förekommer flertalet kalcit fyllda sprickor, Figur 6. Fyllnadstjockleken varierade mellan 0,1–3 cm och förekomsten är vanligt förekommande över hela slänten.

**Figur 6 A.** Över 5 meter lång kalcit fylld spricka i bergslänt i Område 2. Parti med tjockare sprickfyllnad av kalcit, ca 1–2 cm, är markerad med gul pil. Sprickans uthållighet och riktning är illustrerad med orange streckad linje. **B.** Sprickfyllnad av kalcit i skärning, område 2, tjocklek 1–3 cm.

Samtliga Q-värden tyder på övergripande god till skälig kvalitet på bergmassan med undantag för Skärning 3 där den övergripande bergkvaliteten på bergmassan dras ner av tidigare nämnda klacit fyllda sprickor, se Figur 6.

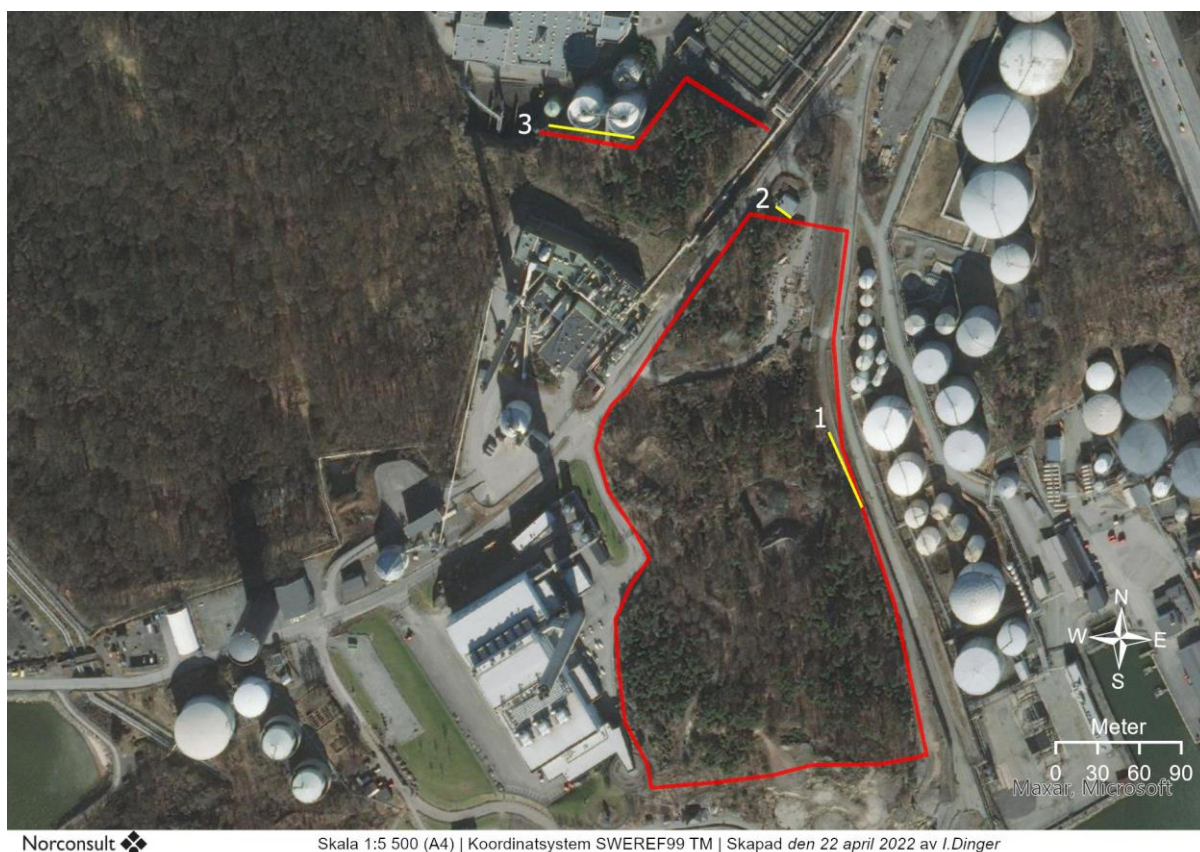
Q-bestämningar utfördes på tre slänter i eller i anslutning till de undersökta planområdena, se Figur 7. Slänt 1 är cirka 60 meter lång och 3–5 meter hög. Slänt 2 är cirka 12 meter lång och 3–5 meter hög. Slänt 3 är cirka 60 meter lång och 10–15 meter hög.

Figur 7 Översiktsbild av skärningar där Q-bestämning utförts, skärningarnas ungefärliga position är markerade med gul linje.

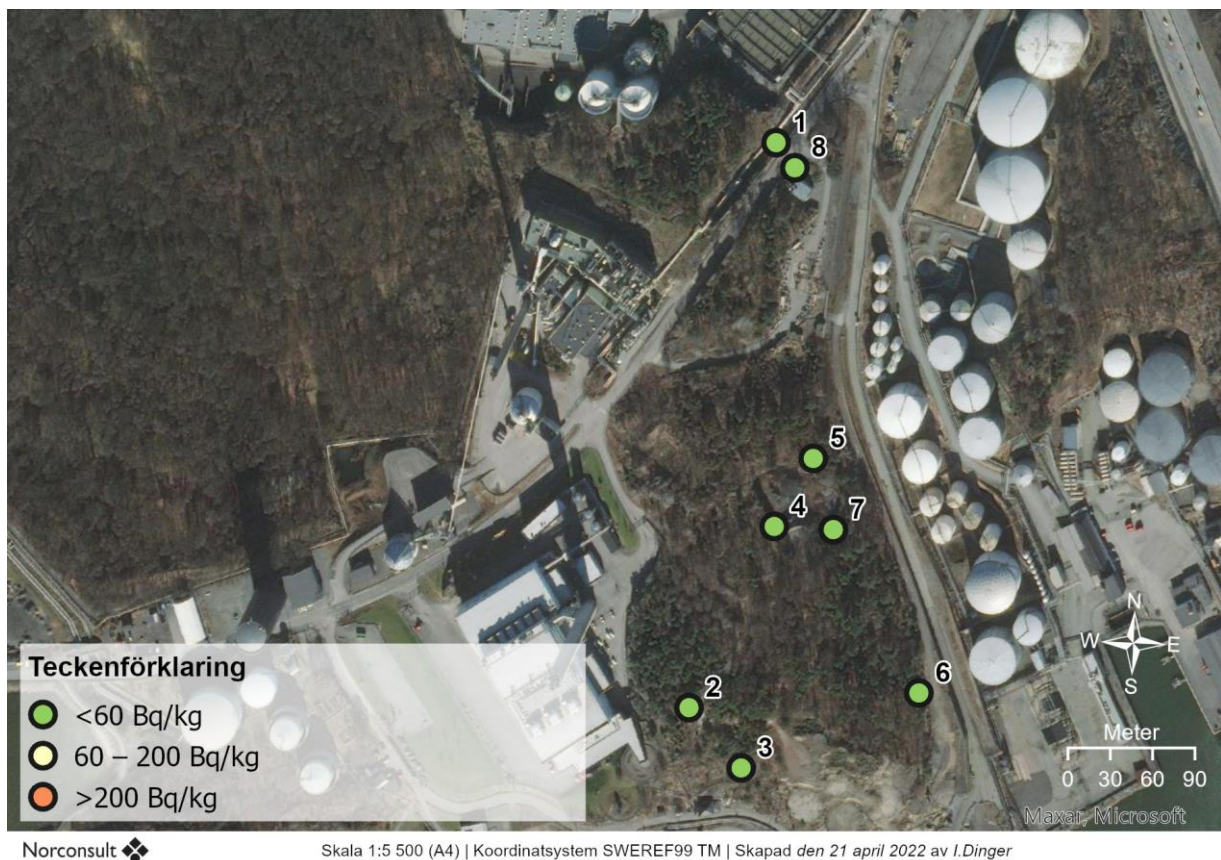
**Figur 8** De 8 mätpunkternas lokalisering i och utanför området markerade med gröna, gula och röda cirklar beroende på radiumaktiviteten (Bq/kg).

Resultatet visar att den beräknade radiumhalten ej överstiger 60 Bq/kg, gränsvärde för normalradon, i samtliga 8 mätpunkter, se Tabell 4.

Då samtliga mätpunkter uppvisar radiumhalter som ej överstiger 60 Bq/kg kan berggrunden inom området i sin helhet bedömas som lågriskområde avseende radon (<60 Bq/kg) enligt Bygghälsorådet (R85:1988, reviderad 1990). För ytterligare kännedom om områdets eventuella uppfyllande av andra potentiellt relevanta gränsvärden, se Tabell 6.

Berggrunden i området kan i sin helhet bedömas som lågriskområde avseende radon. På grund av detta rekommenderas följande:

- Eftersom området bedöms som lågriskområde behövs inga särskilda åtgärder vidtas, med avseende på radon, vid byggnation.
- Lokalt loss hållna block och krossmaterial från området kan antas ha samma strålningsegenskaper som omgivande berggrund och kan användas vid grundläggning.
- Eventuellt tillfört material som till exempel fyllnadsmassor bör ha låga strålningsegenskaper för att inte bidra till en ökad radonrisk. För utifrån tillfört grundläggningsmaterial bör aktivitetsindex och radiumhalt deklarerats av leverantör, alternativt fastställas på plats baserat på mätning med gammaspektrometer.

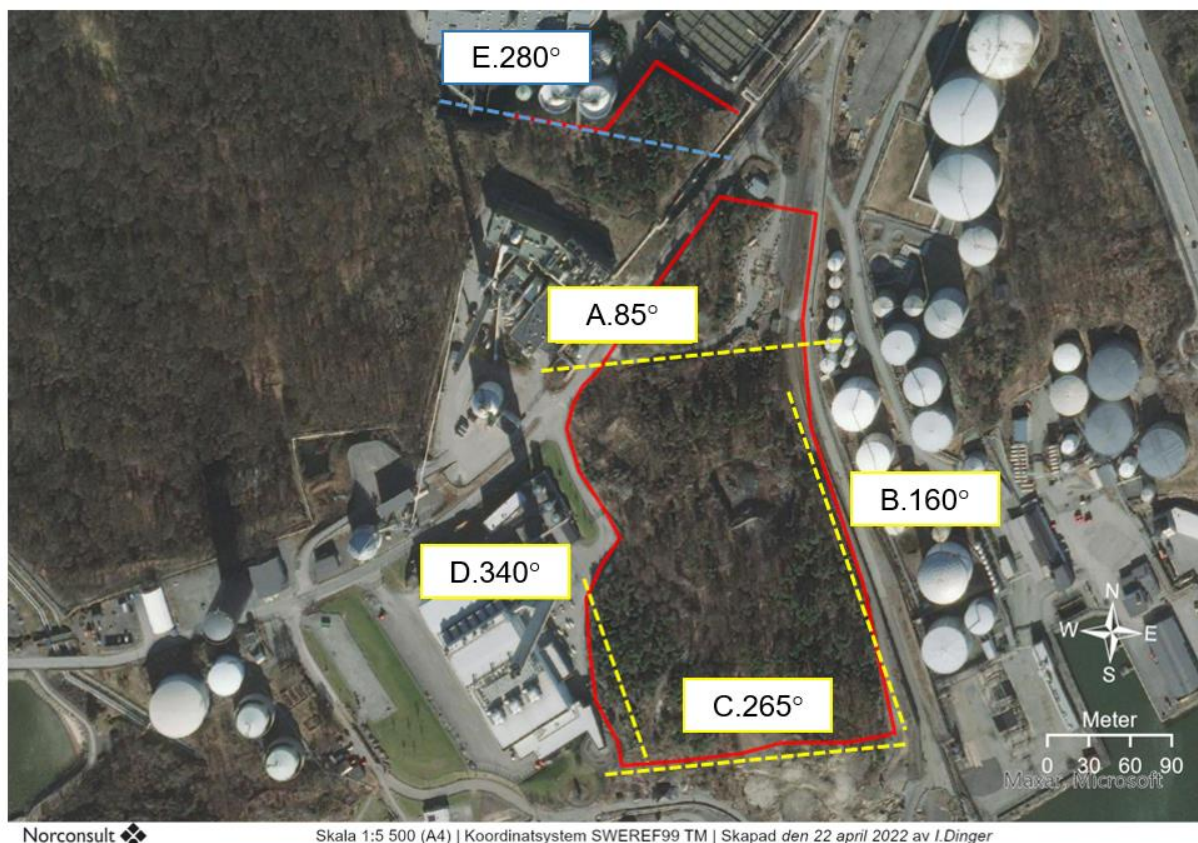
Vid beräkningar av potentiella utfall vid framtida bergschakt har slänternas strykning antagits till ca 265°, 340°, 85°, 160° samt 280°, se Figur 9. Friktionsvinkeln när antagen till 35° för samtliga slänter.

Spricksystemen i området tyder på risk för kilbrott såväl som planbrott vid schaktning beräknat på samtliga antagna strykningssriktningar, se Tabell 7. I slänter C (265°), B (160°) samt E (280°) kan man förvänta sig störst mängd utfall från kil samt planbrott, där slänt B har den minst fördelaktiga riktningen med hänsyn till utfallsrisk utifrån uppmätta sprickor.

Figur 9 Antagna släntriktningar vid beräkning av potentiella blocknedfall markerade gula för område Rödjan 727:4 och blått för Sannegården 734:9.

Vid projektering av bergschakt ska ovan nämnda blockrisker tas i beaktande för att säkerställa bergstabiliteten i slänterna.

Det rekommenderas att besiktning av nya slänter görs efter färdigställt bergschakt. Besiktningen skall utföras av bergsakkunnig med avseende skrotning samt eventuell bergförstärkning av berörda slänter, lämpligen innan avetablering. Slutliga slänter ska vara långsiktigt stabila.
