Gryaab AB

# Översiktlig miljöteknisk markundersökning

## Rya 2

Uppdragsnr: 107 49 14 Version: 1 Datum: 2022-10-11

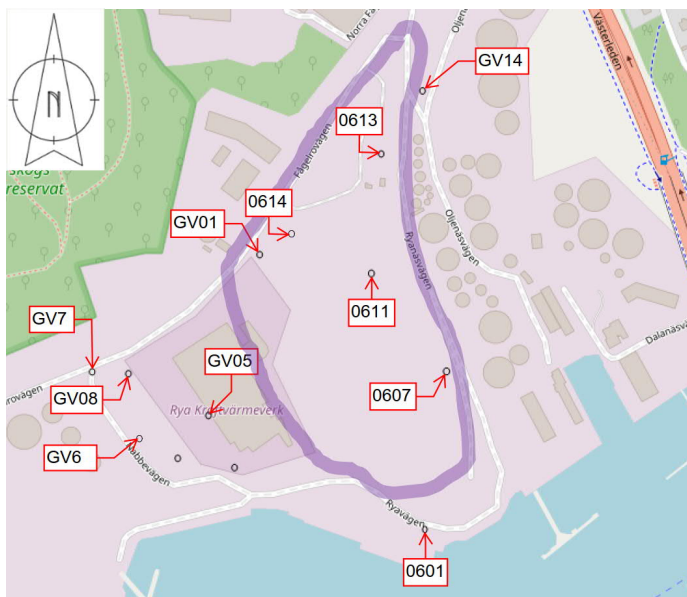
Vid undersökningen utförd 2007 av WSP analyserades ytvatten från dike längs Ryanäsvägen (0607) samt från cisternschakter (0611 och 0614), se **Figur 5**. Grundvatten provtogs och analyserades i två punkter (0601 och 0613), se **Figur 5**. Ytterligare grundvattenrör etablerades i två provpunkter men inga analyser utfördes på grund av att det var torrt i rören. I samtliga analyserade vattenprov påträffades förhöjda halter av alifater över SPI riktvärden (SPI, 2010 och WSP, 2007a), se **Tabell 1** (tabell 4 i originalrapporten). I prov 0601 lokaliserad söder om aktuellt undersökningsområde påträffades även förhöjda halter av cancerogena PAH.

Figur 5. Situationsplan med ungefärlig lokalisering av tidigare befintliga grundvattenrör ifrån undersökning utförd av WSP 2007 och DGE 2021. Provpunkterna 0607, 0611 och 0614 utgjordes av ytvattenprover. Aktuellt undersökningsområde har markerats med en lila polygon. Bearbetad skärmavbild från OpenStreetMap (© OpenStreetMap contributors, ODbL 1.0).

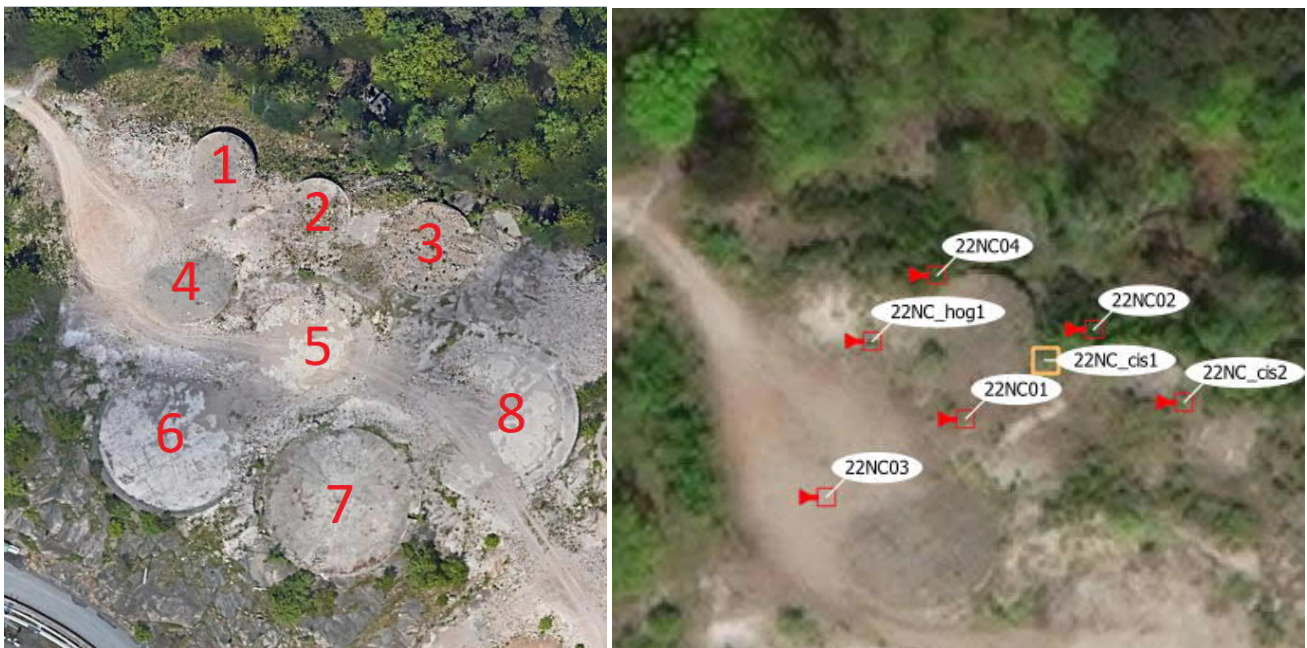
**Figur 8:** Numrering av provpunkterna vid den tidigare på södra delen av området befintliga cisternparken (område 5).

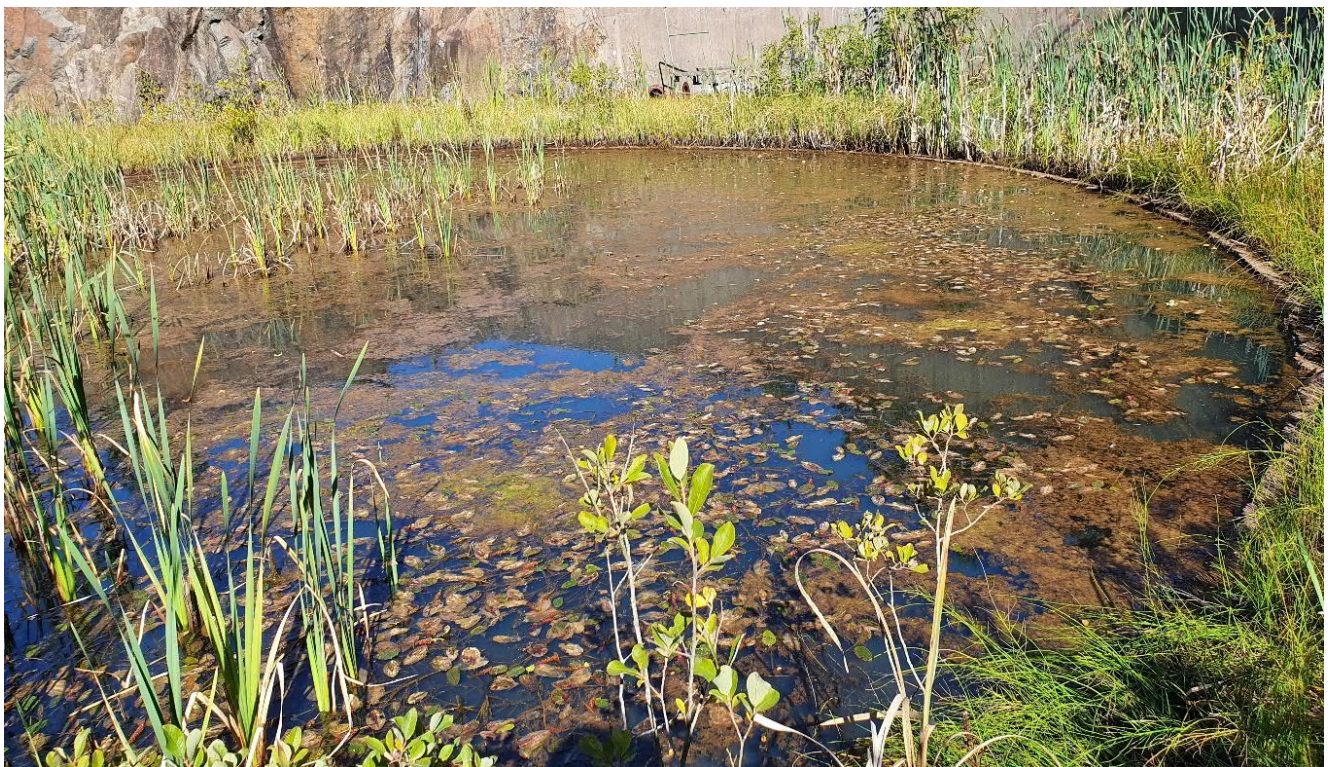
Det i denna undersökning provtagna ytvattnet kan ej anses naturligt då det sannolikt är en regnvattenfylld tidigare cisterngrop. Området bedöms ej ha in- eller utflöde. På grund av detta kan ytvattnet ej klassas som naturligt och tillämpliga riktvärden för ytvatten kan ej användas rakt av. Som exempel kan nämnas att det i EU-direktiv gällande riktvärdet för PFOS i ytvatten är framtaget för storskaliga naturliga ytvatten och exempelvis ej nödvändigtvis kan tillämpas i mindre system såsom bäckar eller diken. En bild som visar det provtagna ytvattnet kan ses på framsidan samt i **Figur 9**.

**Figur 9:** Bild som visar det provtagna ytvattnet.

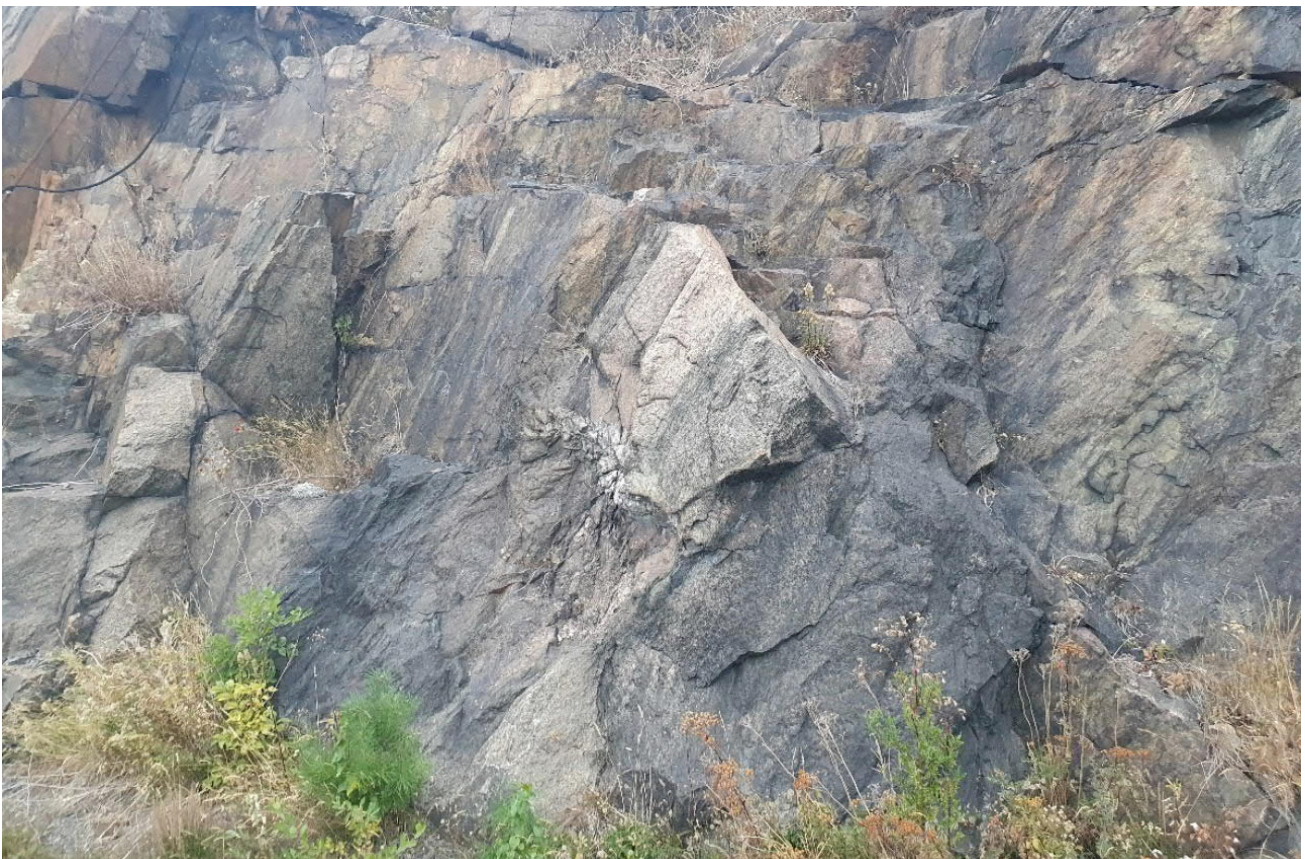
Utöver PID-analyserna skickades 18 jordprover in till det av SWEDAC ackrediterade laboratoriet Eurofins för analys av petroleumkolväten, metaller samt PAH<sup>1</sup>. I vissa punkter (22NC04:2, 22NC10:botten samt 22NC12) analyserades proven även för förekomst av PCB<sup>2</sup>. Den organiska halten (TOC, Total Organic Carbon) analyseras på representativa jordprover för fyllnadsmassor. Därutöver provtogs vatten i dammen samt ytligt sediment. Grundvatten kunde på grund av åtkomstsvårigheter i sprickor i berget ej provtas i denna undersökning, men antydan till tidigare oljeförekomst i dessa kunde ses vid fältarbetet, se **Figur 10**.

**Figur 10:** Antydan till synliga oljefläckar vid sprickor i berget, söder om undersökningsområdets. Oljespridningen i bergssprickor har beskrivits i tidigare rapporter, bland annat Structor (2013).

- ❖ Då tidigare undersökningar påvisat att grundvatten sannolikt förekommer i sprickor i berget dit även oljeföroreningar kan ha hamnat rekommenderas undersökning av potentiell föroreningsituation i grundvatten i bergssprickor inför entreprenad.
- ❖ Inför en utbyggnation av området behövs det göras en massklassificering samt ta fram en masshanteringsplan för de schaktmassor som behöver saneras. Sanering krävs främst med avseende på metaller, men även för PAH och petroleumprodukter.
- ❖ Förorenade jordmassor med ett direkt saneringsbehov finns främst i område 5 och bör saneras till tillämpade riktvärden för MKM innan en exploatering av området kan ske. Då det planeras för en storskalig omformning av området kan denna sanering ske i samband med övrig schaktning och/eller bergsprängning.

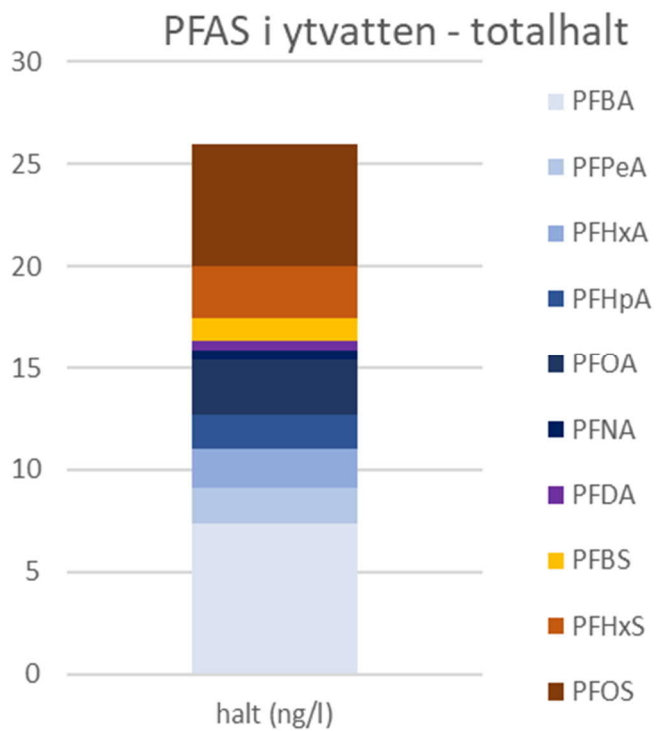
Fördelningen av de olika PFAS-ämnena är därutöver sådan att PFAS-ämnenas ursprung skulle kunna vara ett äldre PFAS-skum (så kallat AFFF-skum tillverkat innan år 2008), och i och med den låga totalhalten så kan skumanvändning ha skett på en plats vid ett tillfälle, exempelvis i eller omkring det nuvarande schaktvattnet. Det bedöms dock ej att AFFF-skum använts för att släcka en brand i en cistern, då en sådan släckning sannolikt hade bidragit till betydligt högre PFAS-halter i det nu på platsen befintliga vattnet, i synnerhet då PFAS är ytaktiva ämnen och en sedimentering ej sker i samma takt som med andra i denna undersökning analyserade ämnen.

**Figur 11:** Grafisk illustration över detekterade PFAS-ämnenas fördelning.
