VOLVO LUNDBY – MOBILITETSHUB F.D.  
RÄKAN 2431398-000

PM GEOTEKNIK

## PM Geoteknik

Inför detaljplan

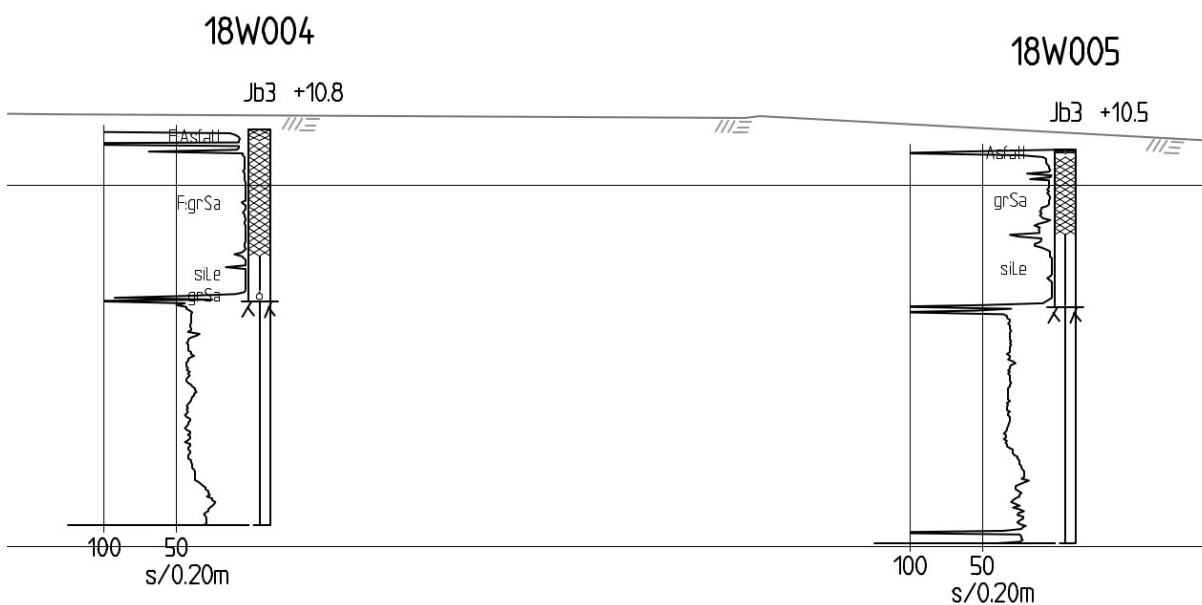
Bild 4 tagen på borrhål utförda 2018 där man ser begränsade jordlager av fyllning bestående av grusig sand ovan siltig Lera. Borrhålen är utförda inom den södra parkeringsytan. Där även bergschakt delvis utförts i norr. Läget för borrhålen har markerats på Planskiss bilaga 1 med GULA pilar.

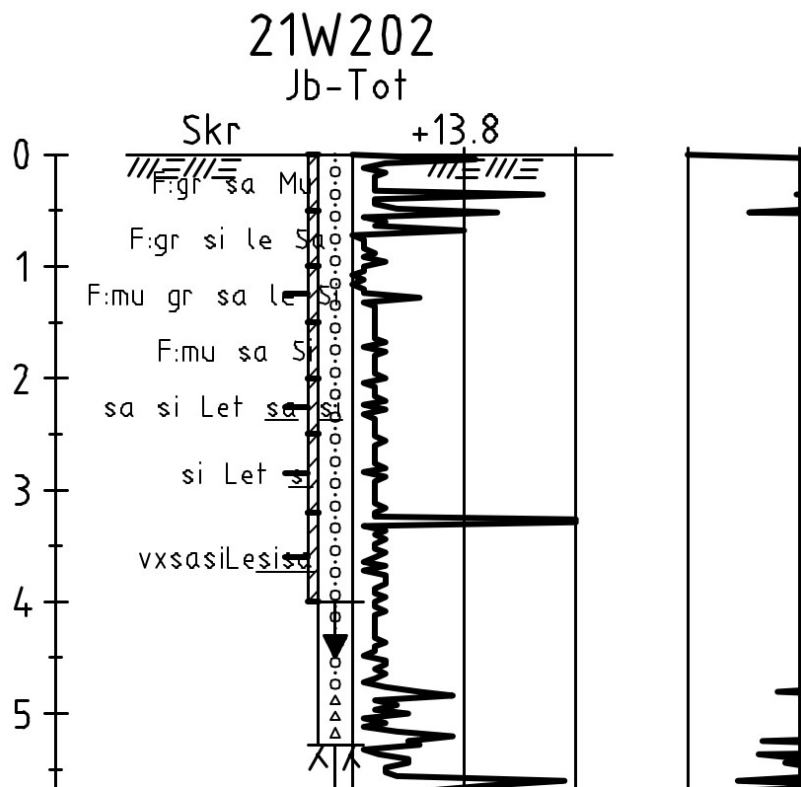
Bild 5 tagen på borrhål utfört 2021 där man ser att mycket varierande innehåll på fyllning finns där jorddjupen ökar något i sydväst. Siltig Lera har delvis lagts ut som fyllning sannolikt. Även mindre mängd organisk jord påträffades.

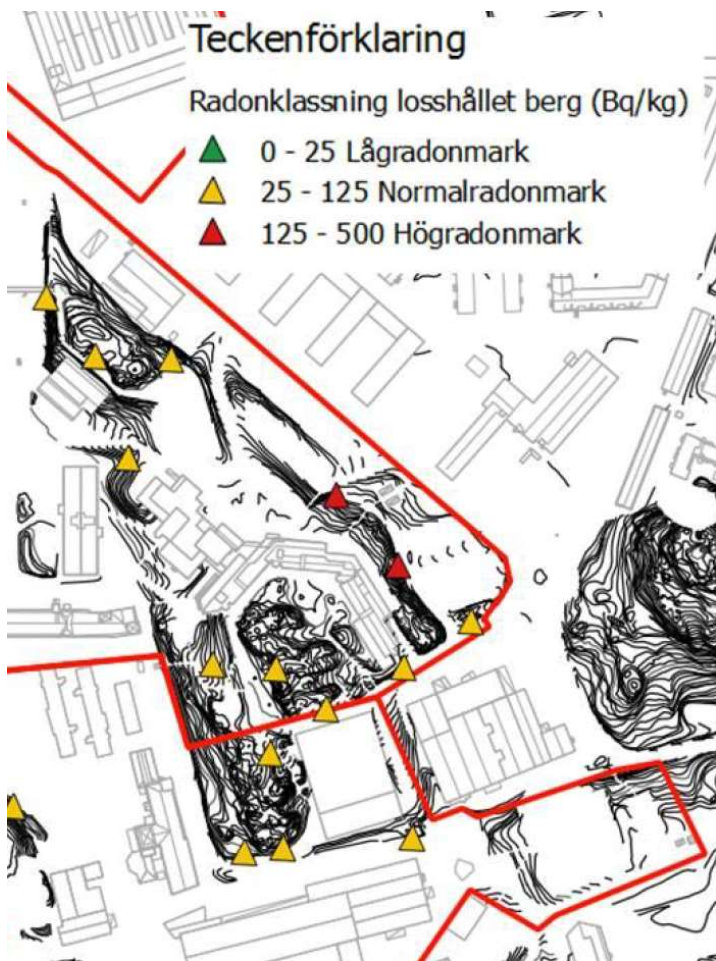
Bild 11 tagen på äldre radonmätning utförd av WSP där de flesta värden ligger inom Normalradonmark. Noterbart är att de två röd (högradon) trianglarna är mätta på lokala pegmatitgångar i berget ,vilket normalt ger högre värden.

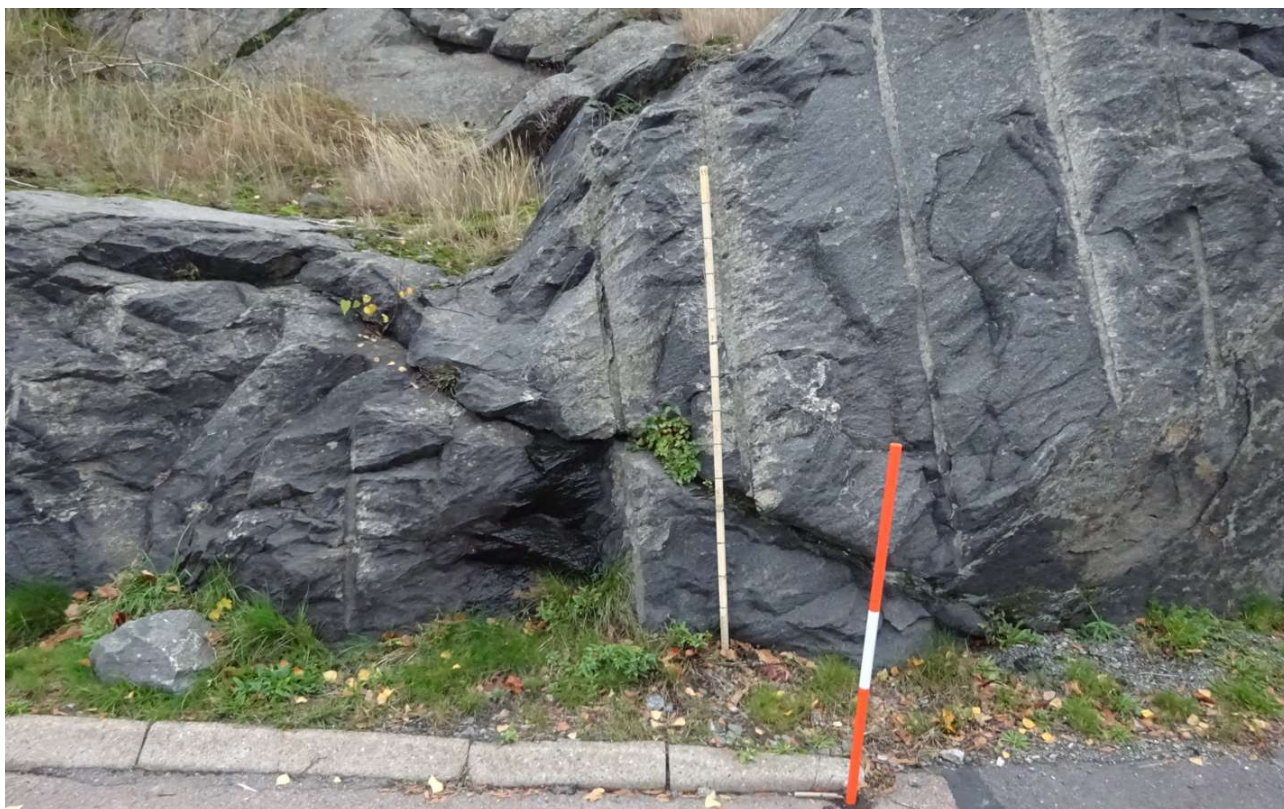
Bild 4 på ett mindre lokalt område där skrotning föreslås och borttagande av mindre block. Det verkar vara den vägen dagvattnet tar till vänster om stakkäppen (1,5 m hög). Situationen bedöms inte utgöra någon större risk så omgående åtgärd krävs inte. **OMRÅDET HAR MARKERATS MED BENÄMNING Å1 PÅ PLANSKISSEN.**

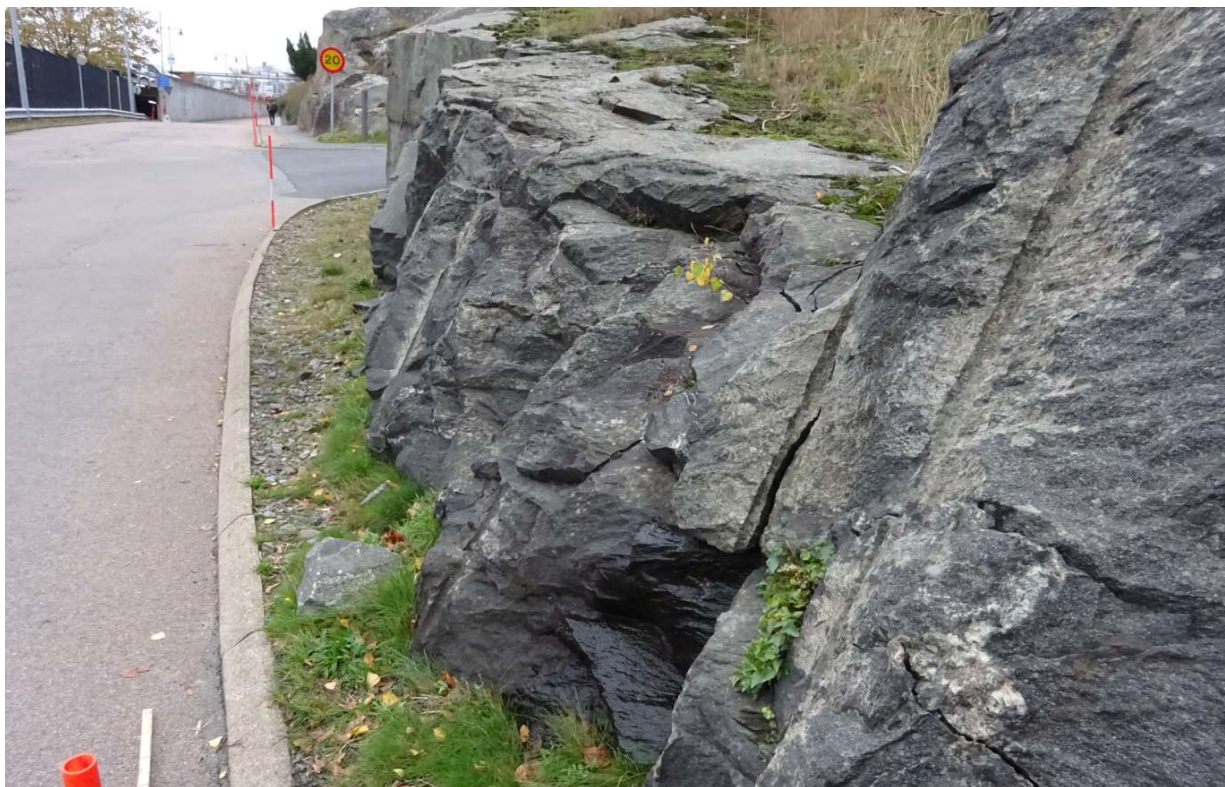
Bild 5 där man ser lösare block strax till högre om mitten. Skärningshöjden är dock låg (<1,5m).

**OMRÅDET HAR MARKERATS MED BENÄMNING Å1 PÅ PLANSKISSEN.**

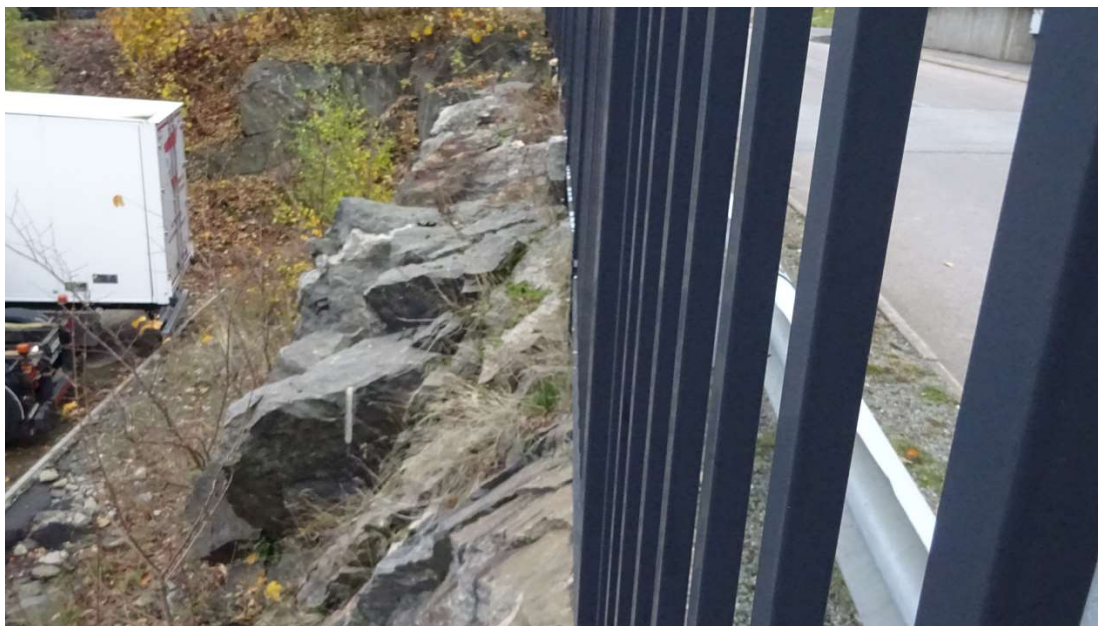
Bild 8 tagen uppifrån på enstaka block som bör tas bort för att undvika att de glider ner mot vänster på bilden. Blocken bedöms dock ej nå parkerade lastbilssläp då en planare yta finns mellan parkering och bergsläntens fot.

**OMRÅDET HAR MARKERATS MED BENÄMNING Å2 PÅ PLANSKISSEN.**

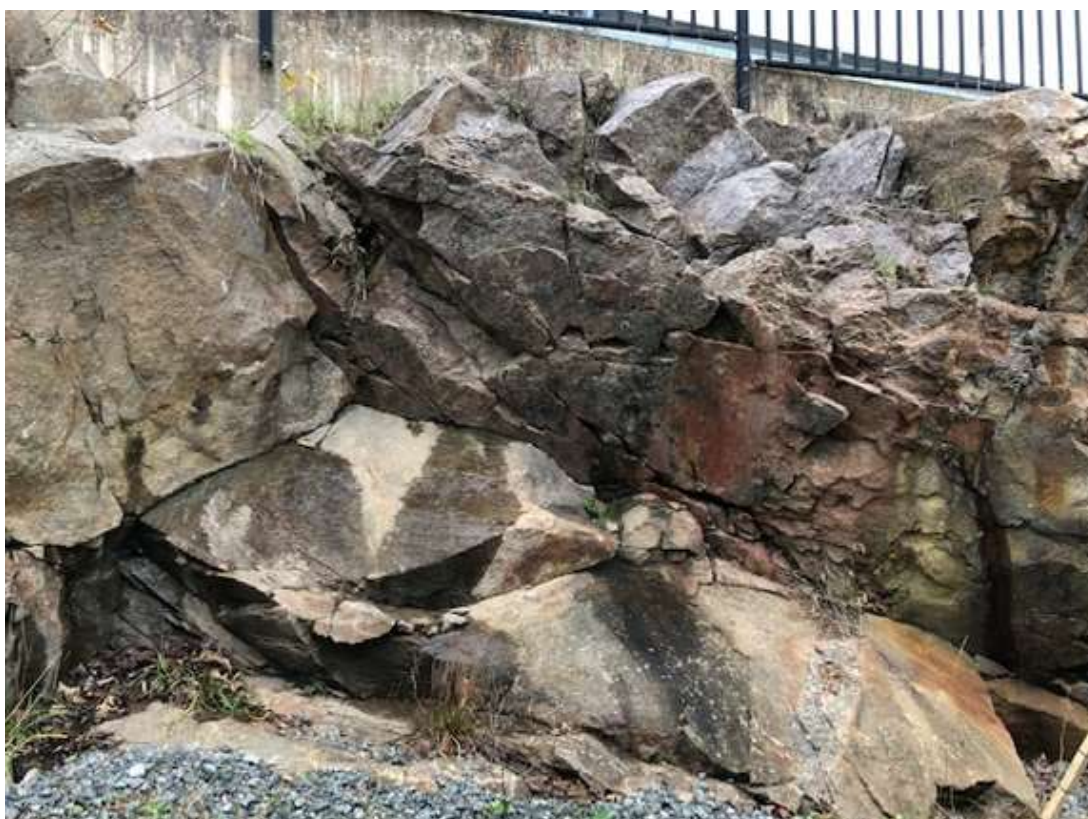
Bild 9 på området i västra delen av skärningen där också skrotning bör utföras för kontroll av lösare block.

OMRÅDET HAR MARKERATS MED BENÄMNING Å3 PÅ PLANSKISSEN.

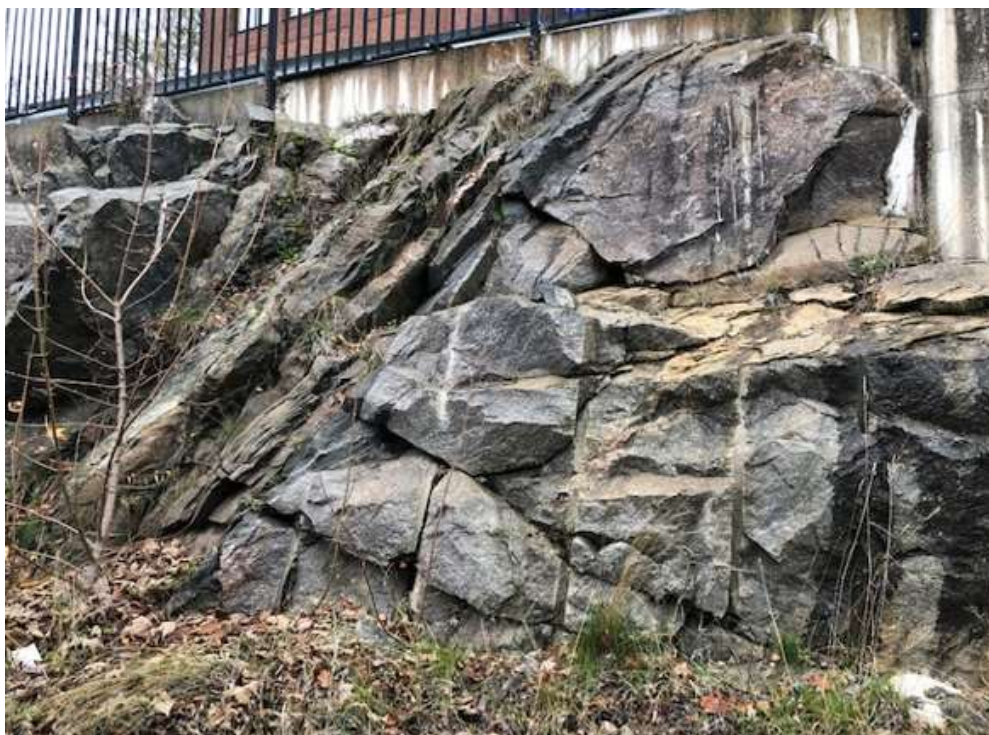
Bild 10 också på delområdet som markerats med **BENÄMNING Å3**. Situationen bedöms inte heller här utgöra någon större risk då det finns avstånd till intilliggande parkering så omgående åtgärd krävs inte.

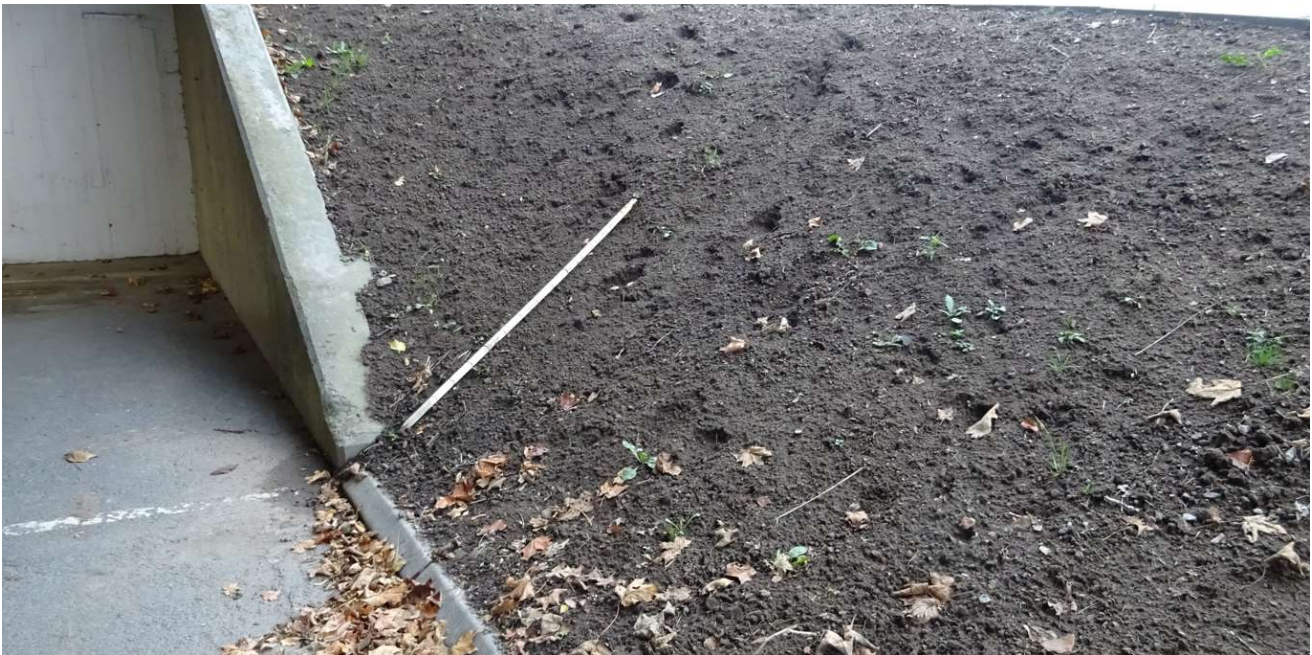
Bild 13 tagen närmare slänten som sannolikt under den organiska jorden utgörs av friktionsjord / bergkross. Ett förslag är att plantera ytan med vegetation som binder jorden.

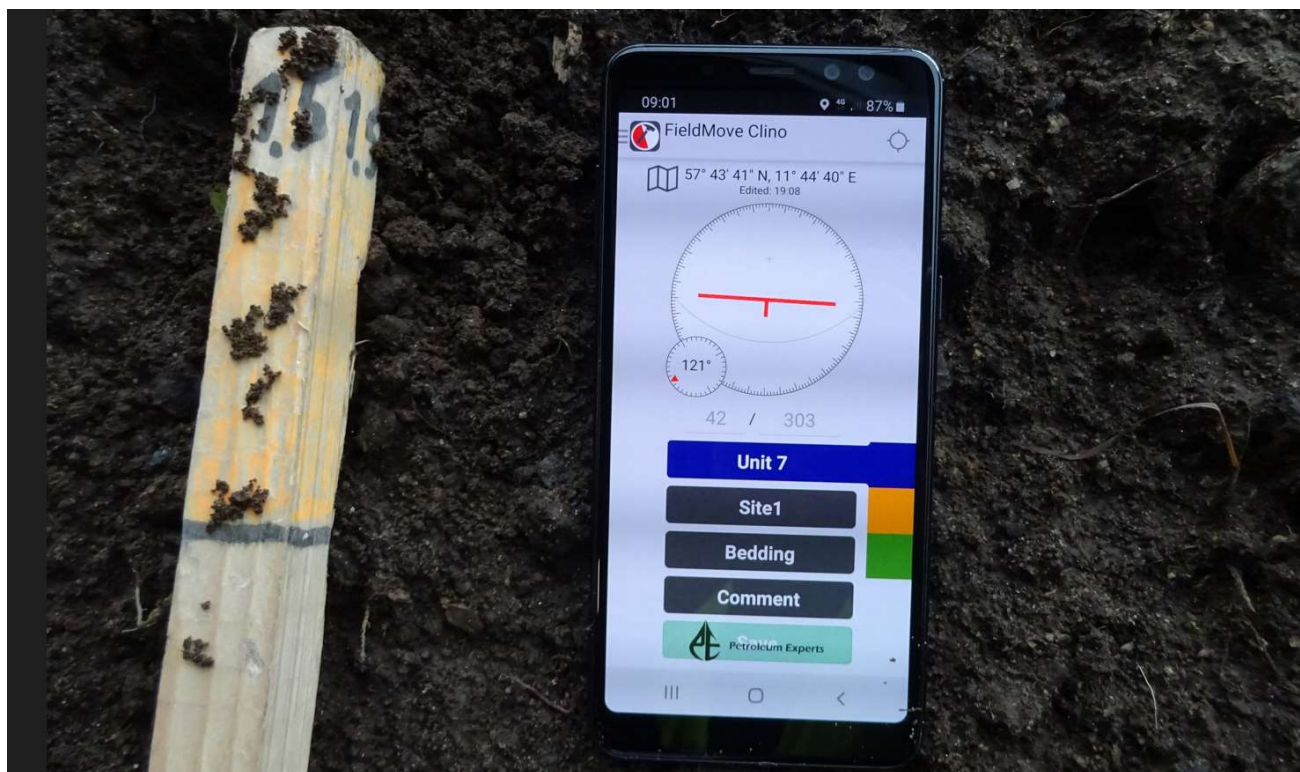
Bild 14 på utförd mätning där man kan se att lutningen är som mest 42 grader på slänten, vilket är lite brant för att inte riskera erosion.

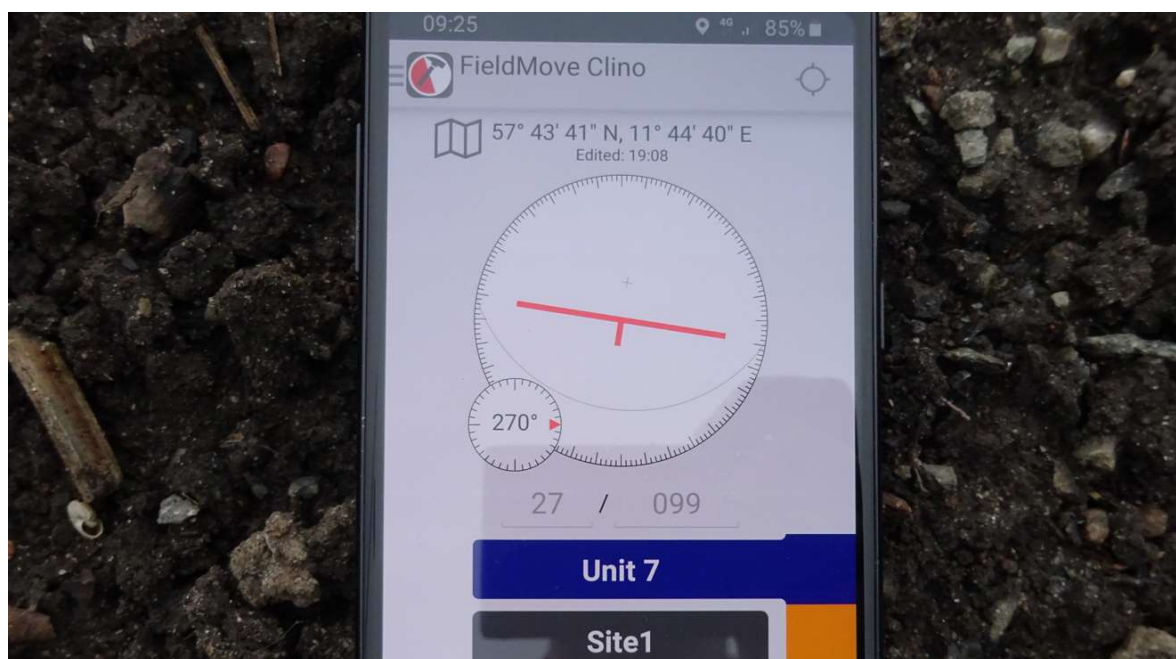
Bild 21 tagen på mätpinnens lutning som var som mest 27 grader vilket innebär att stabiliteten är godkänd med hänsyn till fyllnadsmassornas lutning.

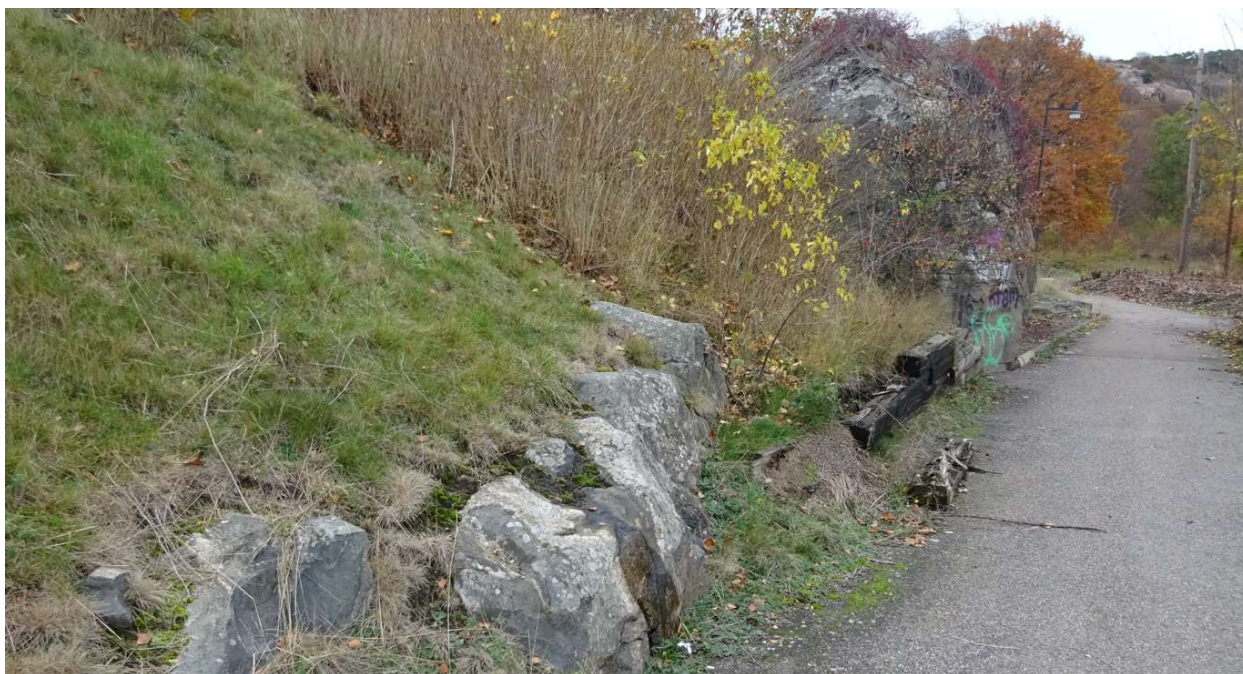
Bild 23 tagen mot öster (andra hållet) där bergskärningen övergår till jordslänt med relativt brant lutning närmast berget. Ingen åtgärd krävs i dagsläget. Noterbart är att ny infartsväg kommer att anläggas. Förslagsvis görs en mer detaljerad inmätning av lokala marknivåer vid projekteringen för att anpassa släntlutningarna.

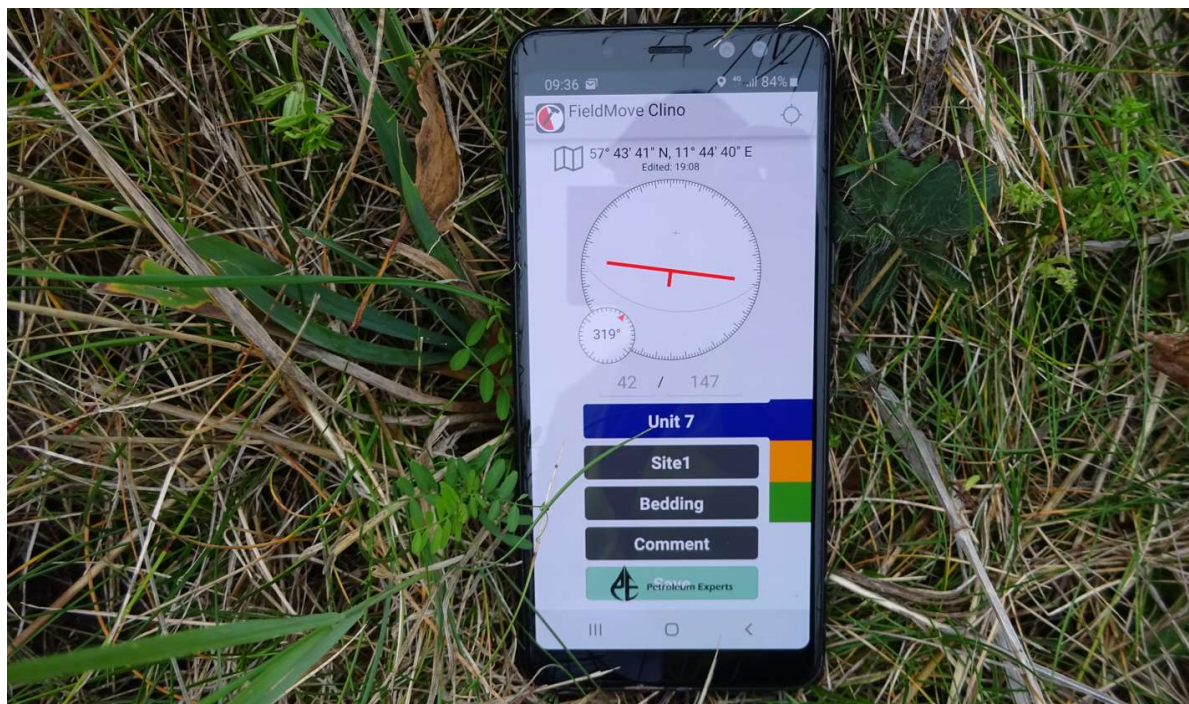
Bild 26 tagen på lutningen på slänten vid träpinnen och den är 42 grader vilket är relativt brant lokalt, men godkänt om det är sprängsten på ytligt berg. Framtida anläggning av ny infartsväg innebär att ingen åtgärd krävs i nuläget.

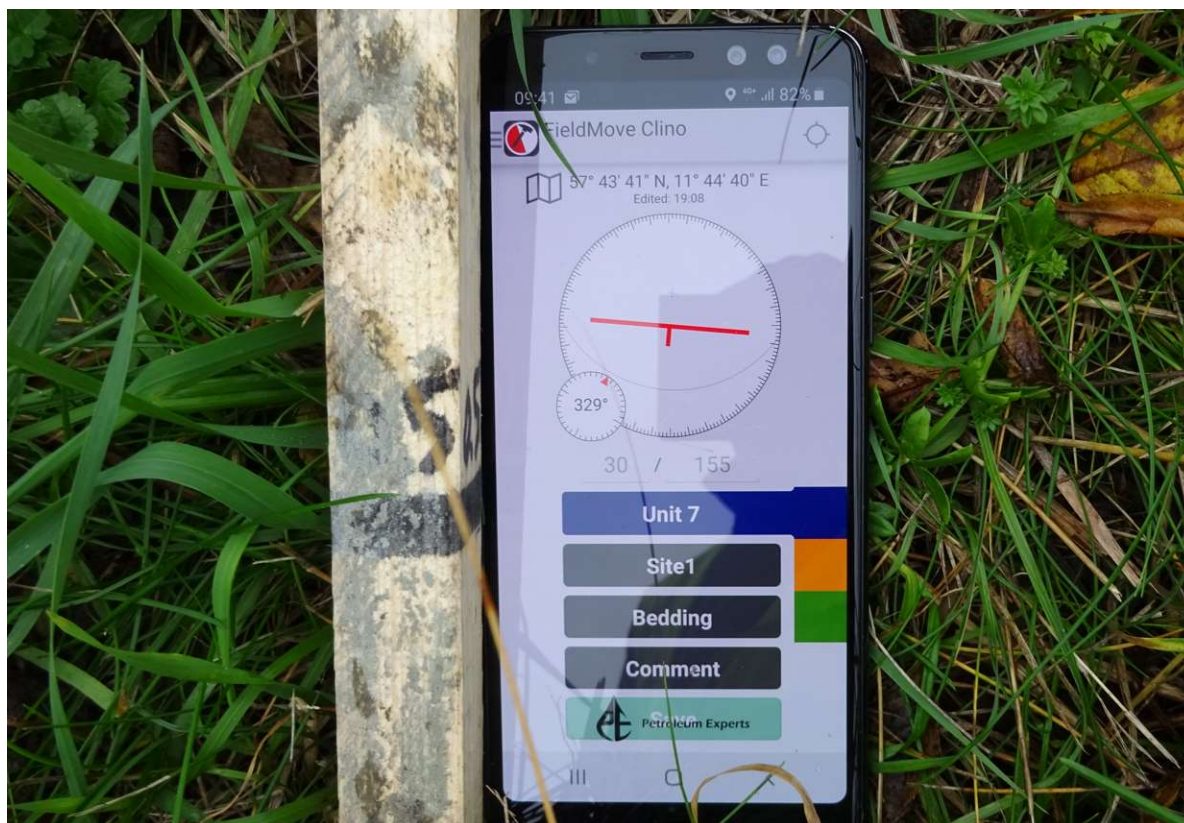
Bild 28 tagen på träpinnens lutning som är 30 grader vilket är mindre jämför med längre österut där det var 42 grader.

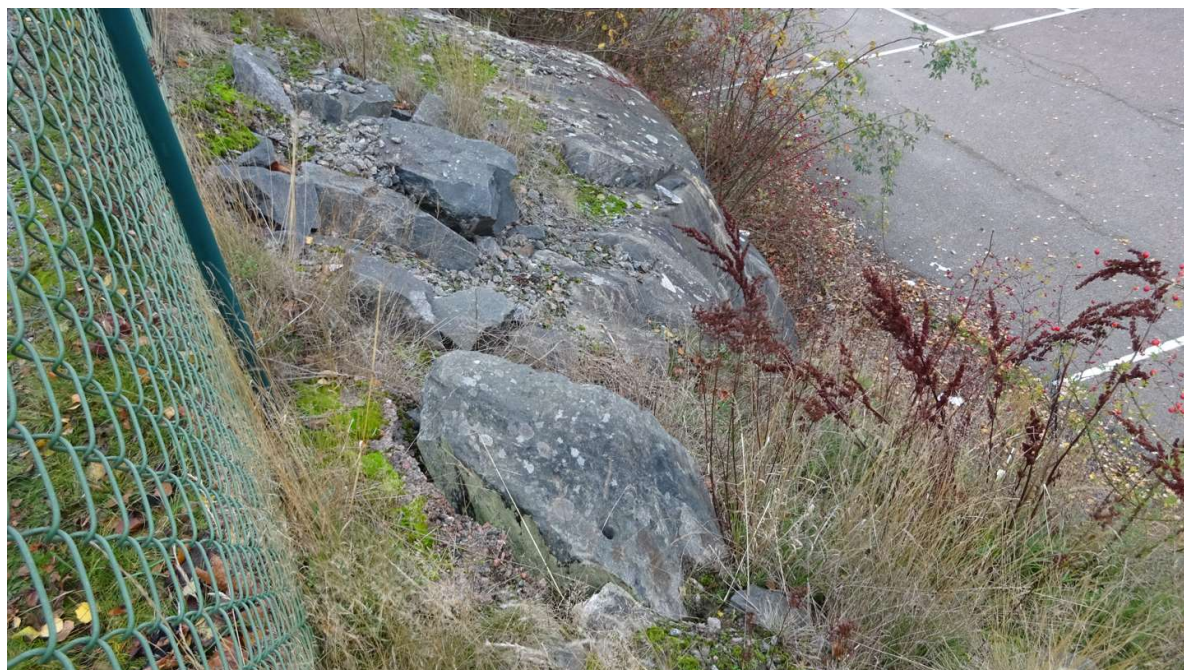
Bild 29 tagen på lösa block som fanns liggandes på bergytan just söder om GC-vägen. Ingen större risk men förslagsvis tas dessa bort för att undvika att dom flyttas ner av människor på området i söder. Noterbart är att framtida planerade infartsväg innebär att terrängen förändras och inga stabilitetsproblem uppstår då fyllning med slänt ner mot parkeringen projekteras.

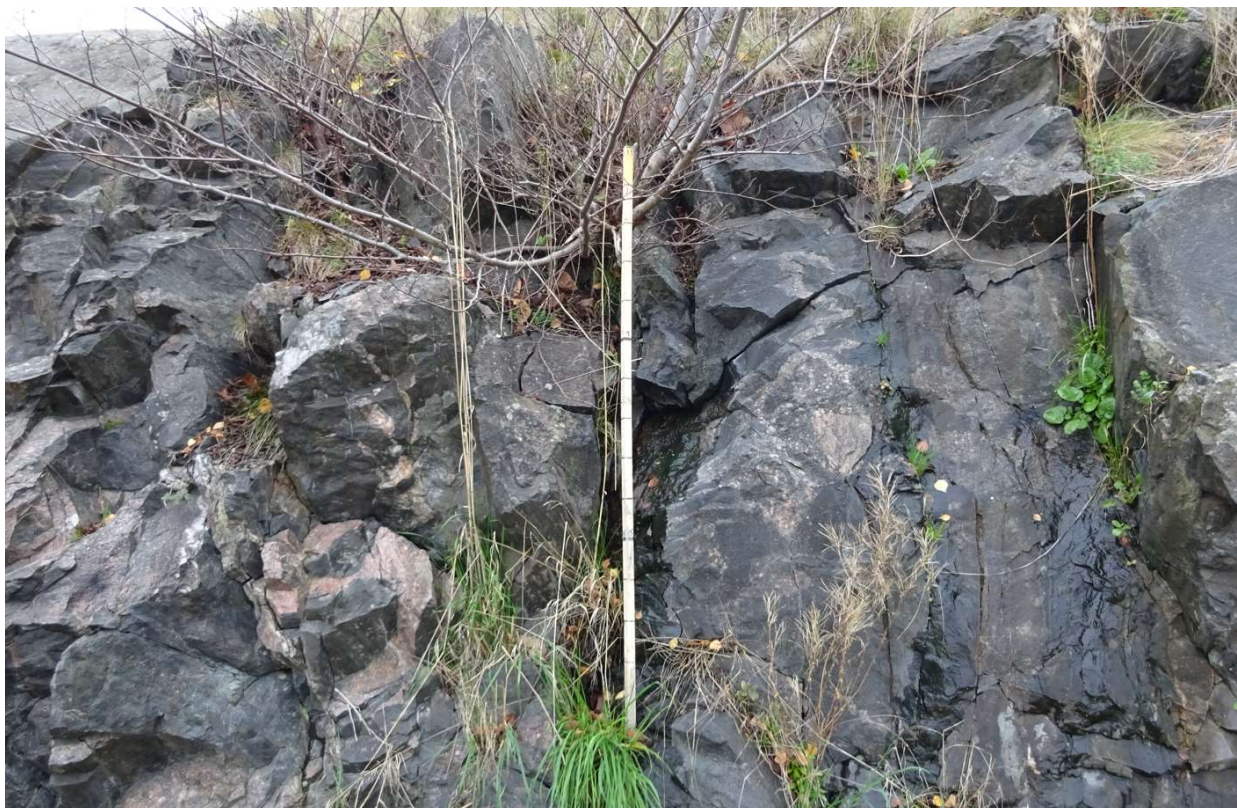
Bild 32 på träd i slänt och lite lösare block intill. Dagvatten verkar ha orsakat mindre sprickor med växtlighet. Skrotning och borttagande av träd bör utföras. Noterbart är att inga åtgärder krävs i nuläget då ny planerad infartsväg innebär att fyllning kommer att påföras.

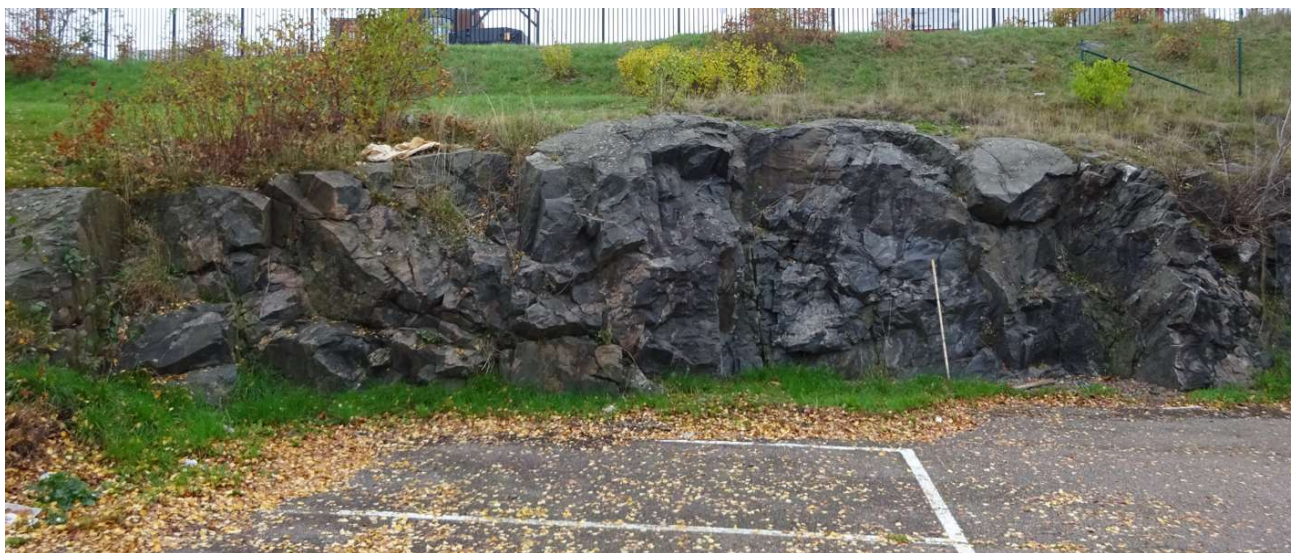
Bild 33 tagen mot norr på nordvästra delen av parkeringen. Inga åtgärder krävas där en del lösare block fanns var lutningen mindre än 45 grader och avståndet till parkeringen större med en gräsyta emellan. Ny planerad infartsväg innebär att inte bergskärningen blir kvar utan fyllning påförs.
